Πολυτεχνείο Κρήτης
Σχολή Αρχιτεκτόνων Μηχανικών

Διερεύνηση δομικών βλαβών και μεθόδων επεμβάσεων σε ενετικούς
μονόχωρους καμαροσκέπαστους ναούς της Δυτικής Κρήτης

Έτος 2021-2023

Επιβλέπουσα: Σταυρουλάκη Μαρία
Φοιτητής: Δαρμαράκης Παναγιώτης

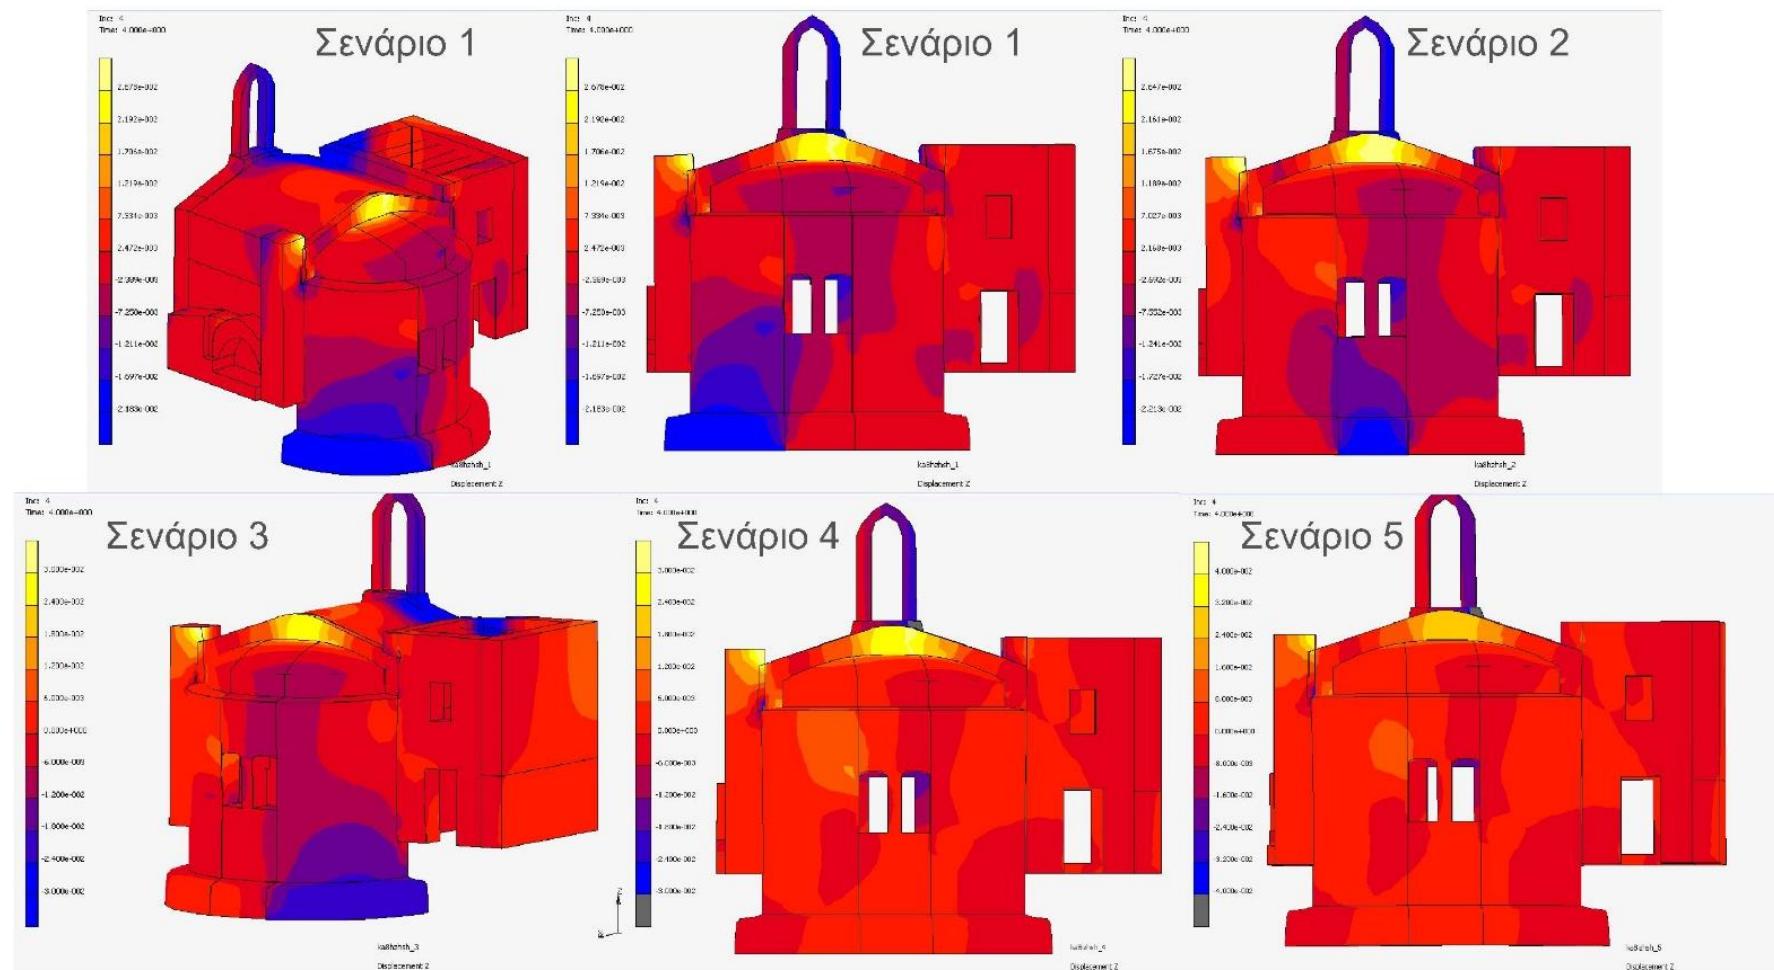
Στην Εικόνα 9.23 παρουσιάζονται τα διάφορα σενάρια των καθιζήσεων. Από όλα τα σενάρια που επιλυθήκαν, εκείνο που φαίνεται να ταυτίζεται μερικώς με τις δομικές βλάβες του ναού, είναι το σενάριο 4 ». Στο διάγραμμα κατακόρυφων μετακινήσεων υπολογίσθηκαν διαφορικές μετακινήσεις και κατ' επέκταση συγκεντρώσεις τάσεων, σε σημεία της κατασκευής που υφίστανται και στην πραγματικότητα ρωγμές στο ναό. Αυτές οι ρωγμές είναι οι δύο κάθετες ρωγμές που διατρέχουν περίπου στο μέσον το ναό.

Εικόνα 9.15. Αποτελέσματα σεναρίων καθίζησης και ειδικότερα τα διαγράμματα των κατακόρυφων μετακινήσεων (m). (ιδία επεξεργασία)

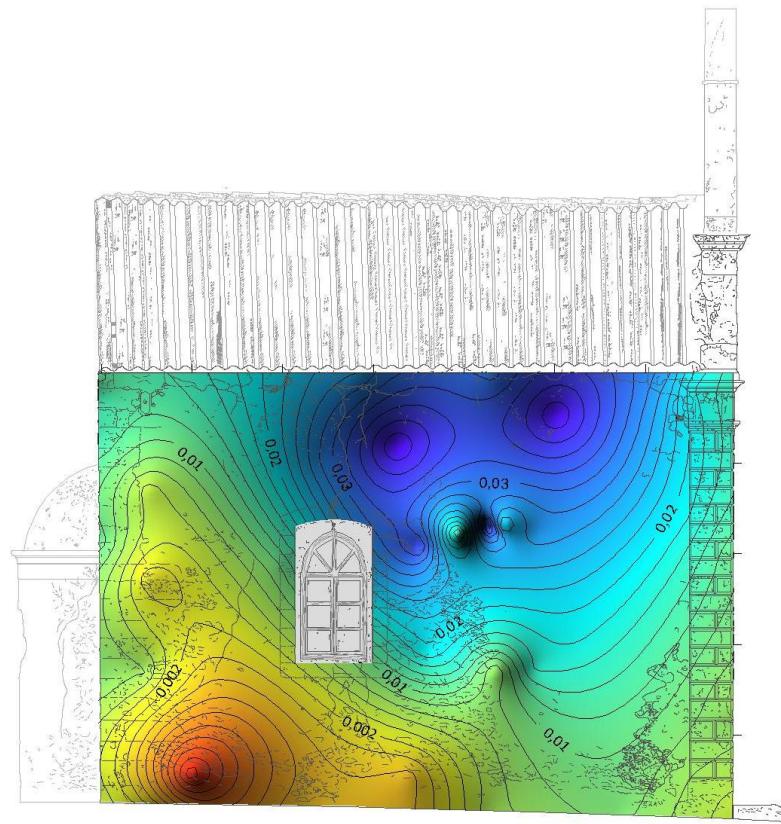
Εικόνα 9.20. Διάγραμμα μετακινήσεων εκτός επιπέδου στην βόρεια όψη του (ιδία επεξεργασία)

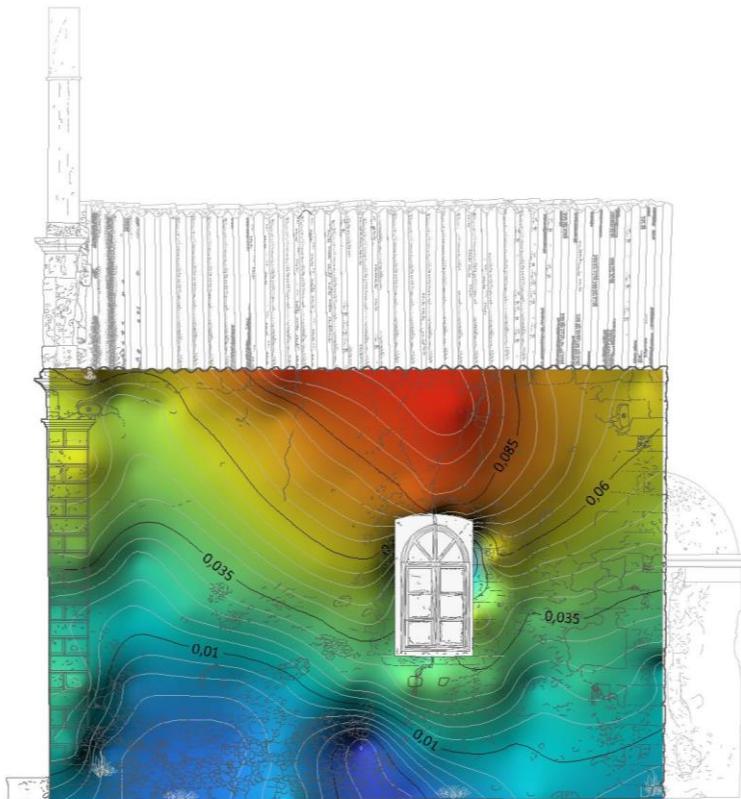
- Η τοιχοποιία της βόρειας και νότια όψης του ναού παρουσιάζει απόκλιση από την κατακόρυφο Αυτή η απόκλιση στην νότια όψη παρουσιάζει μέγιστη τιμή γύρω στα 10 εκατοστά εμφανιζόμενη μεταξύ του ανωφλιού του παραθύρου και της στέψης της στέγης. Όσον αφορά την βόρεια όψη παρουσιάζεται η μέγιστη απόκλιση από την κατακόρυφο να είναι περί τα 3 εκατοστά. Στην Εικόνα 9.20 και στην Εικόνα 9.21 παρουσιάζονται οι μετακινήσεις εκτός επιπέδου της βόρειας και νότιας όψης του ναού αντίστοιχα
- Η επέμβαση της ενίσχυσης του φορέα με την προσθήκη ελκυστήρων φαίνεται να έχει αστοχήσει. Στην δυτική όψη έχει αφαιρεθεί μία από τις δύο πλάκες αγκύρωσης με αποτέλεσμα να μην λειτουργεί η διάταξη του ελκυστήρα στο σημείο αυτό. Επιπλέον η

Εικόνα 9.21 Διάγραμμα μετακίνησης εκτός επιπέδου στην νότια όψη του ναού (μονάδες μέτρησης μέτρα)

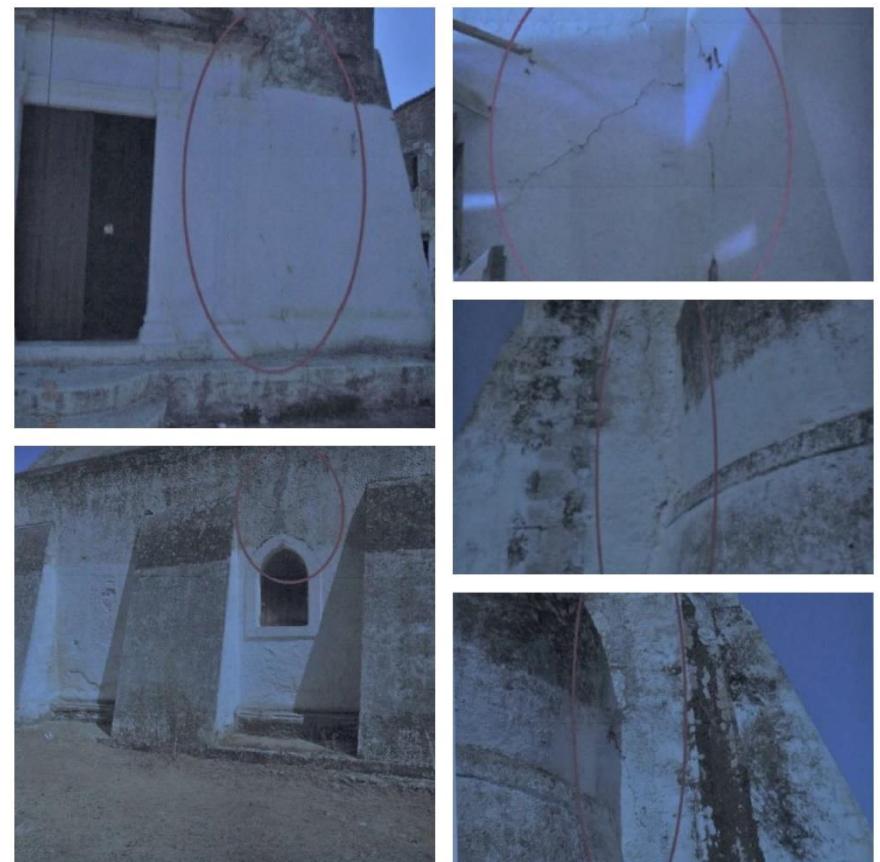
- Στον νότιο τοίχο του ναού, στην εξωτερική παρειά του και πάνω από το ύψος του παραθύρου παρατηρείται ρωγμή, η οποία έχει επαλειφθεί πρόχειρα με τσιμεντοκονίαμα σε παλαιότερο χρόνο, για την επισκευή της.
- Στον ανατολικό τοίχο του ναού, στην εξωτερική παρειά του και δυτικά του ιερού, εμφανίζεται έντονη σε βάθος καθ' ύψος ρωγμή.
- Στον ίδιο τοίχο, ανατολικά του ιερού, στην εξωτερική παρειά, εμφανίζεται έντονη καθ' ύψος ρωγμή η οποία έχει επαλειφθεί και αυτή μερικώς και πρόχειρα με τσιμεντοκονίαμα σε παλιότερο χρόνο.
- Εμφανείς ρηγματώσεις παρατηρούνται στη στέψη του καμπαναριού.
- Η ύπαρξη των τριών αντηρίδων σε καθένα από τους βόρειο και νότιο τοίχους του ναού προσδίδουν στατική ανακούφιση στο κέλυφος.

Εικόνα 9.40. Φωτογραφίες από τις δομικές βλάβες που είχε το καθολικό κατά το έτος 2018 (Αρχείο ΕΦΑ)

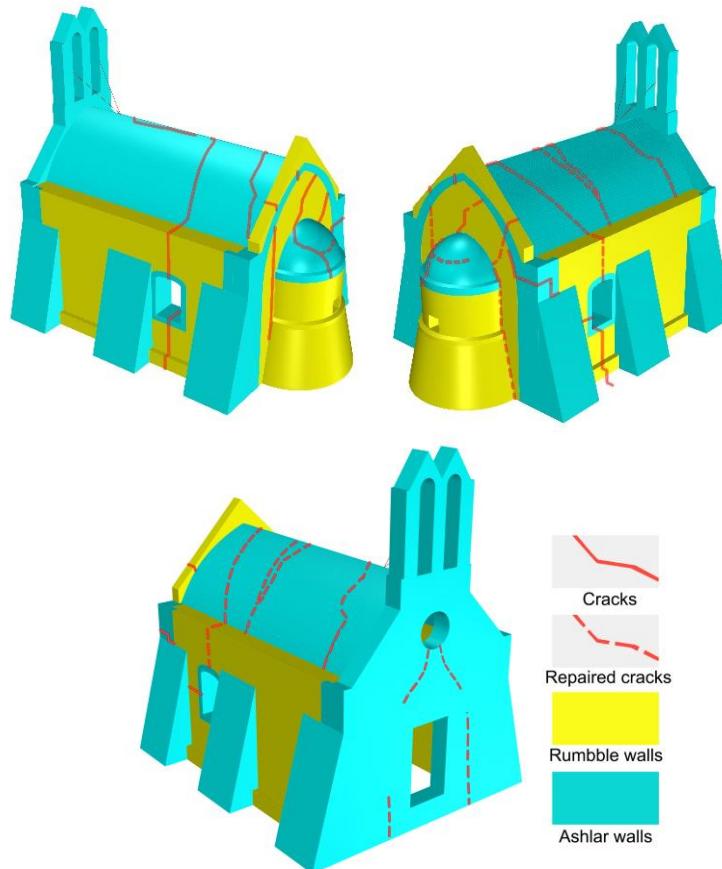
Fig. 3. Perspective diagram of materials and damages

As we discerned under the colouring, the outer face of the western face with the belfry, possibly the outer faces of the six buttresses, the arched frames of the openings and the dome of nook, were builded with carved limestones. The domes, parts of the thickness of the openings, are indirectly found to be made of carved limestones, due to the type of cracks, the constructions located in the area or methods of structure that were common during the same time. The limestone structure material was established by sampling and laboratory FTIR testing to Laboratory of Materials for Cultural Heritage & Modern Building.

The walls in the longitudinal direction, the inner side of the western face, the base and the body of the nook are made of uncut stones with grouting. This was assumed from the material which has been revealed through the cracks and from older pathology photographic material, as no archaeological research or extensive conservation work has taken place.

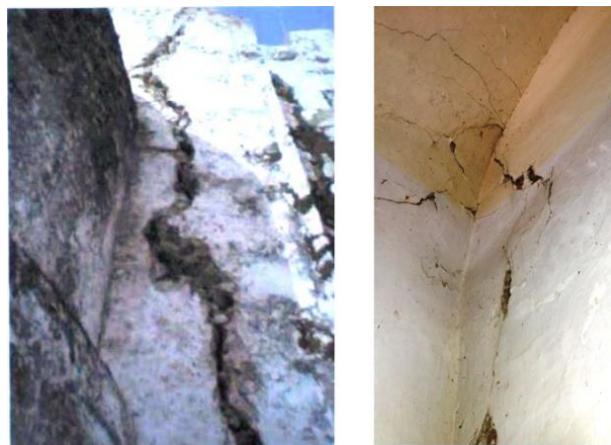
- The north-east corner along with the buttress is almost detached with a range of cracks from top to foundation. The mechanism which is active seems to be a combination of ground subsidence and seismic excitation with a simultaneous overturning tendency. In addition, the failure of the mortar of the gutters causes the accelerated corrosion of the masonry since the water flows into the joints and the local cracks.

- A tendency also to cut off the eastern half of the temple in a direction towards the north-east corner is indicated through continuous cracks
- Cracks and curvature of eastern masonry indicate that the failure mechanism in the present case is also combinatorial. The seismic loads in the masonry during the time and the east-facing dome which finds an obstacle in the nook. The result is the vertical faulting of the eastern face with the simultaneous action of subsidence in the north-eastern buttress corner (Figure 4).

Fig. 4. External (photo from 28th Ephorate of Antiquities of Chania, 2007) and internal damage on the east side of temple (2022).

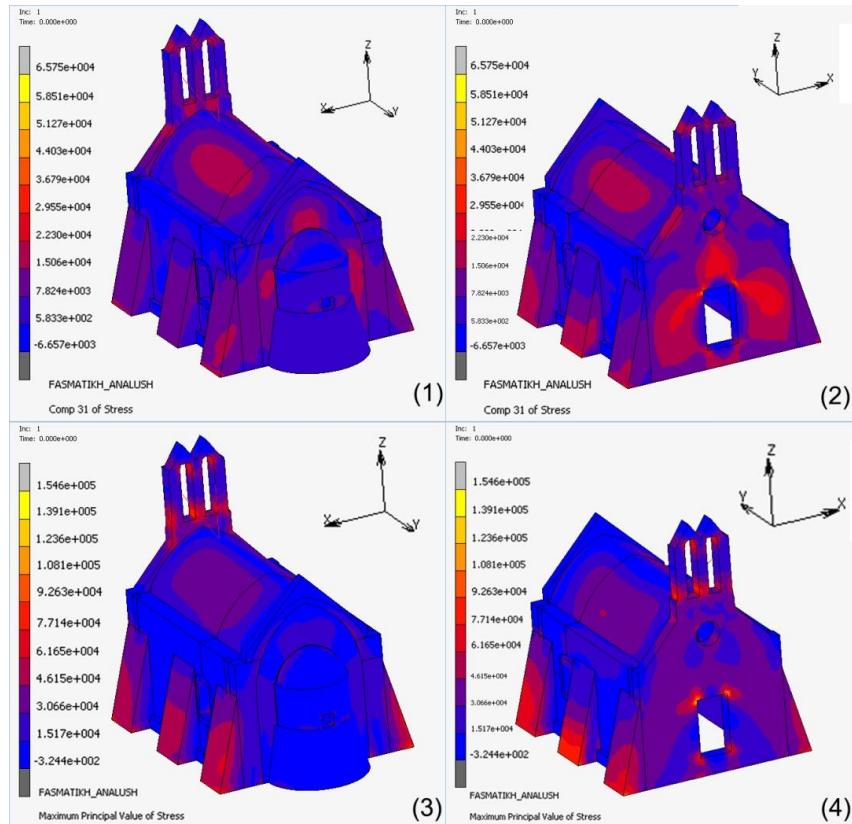
Stress concentrations are presented at points where the structure has been cracked. Most stresses on the dome as we can see in Figure 6, are tensile stresses. The west facade of the dome is stressed in tension and shear also. The stresses are concentrated at the points where the facade has been cracked. Finally, on the east elevation shear

Fig. 6. Response spectrum analysis results (Case 1.0*Ex+0.3*Ey) the shear stress Szx (1-2), and the maximum principal tensile stress (3-4) (in Pa)

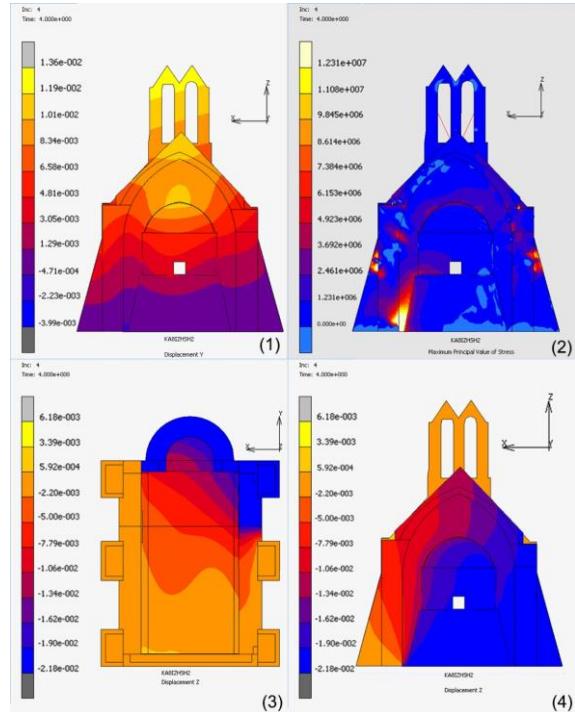
Fig. 9. Analysis results for loading scenario 2.

From a comparison of all the scenarios analysed, the most likely scenario to have taken place is scenario 2. This scenario presents such a deformation profile which indicates the concentration of stresses at points close enough to where damage has occurred in the temple.

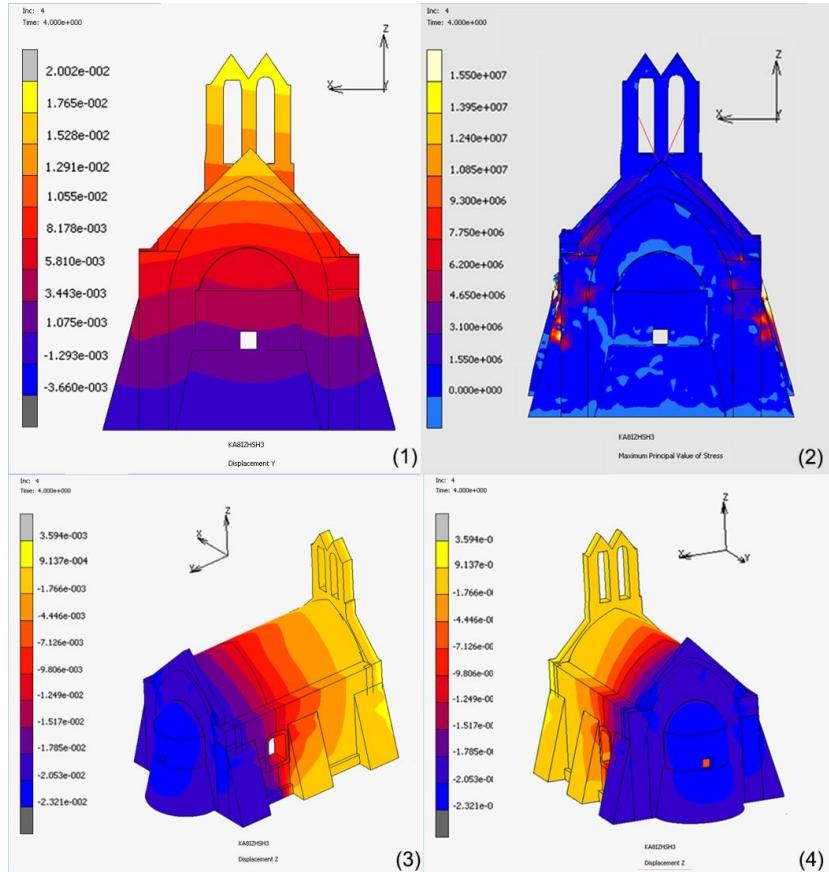
Fig. 10. Analysis results for loading scenario 3.
