**ΠΟΛΥΤΕΧΝΕΙΟ ΚΡΗΤΗΣ**  
ΠΡΩΗΝ ΓΕΝΙΚΟ ΤΜΗΜΑ

**ΔΙΠΛΩΜΑΤΙΚΗ ΔΙΑΤΡΙΒΗ ΜΕΤΑΠΤΥΧΙΑΚΟΥ ΔΙΠΛΩΜΑΤΟΣ ΕΙΔΙΚΕΥΣΗΣ  
ΚΑΤΕΥΘΥΝΣΗ: "ΜΗΧΑΝΙΚΗ ΚΑΙ ΤΕΧΝΟΛΟΓΙΑ ΥΛΙΚΩΝ ΚΑΙ ΚΑΤΑΣΚΕΥΩΝ"**

**ΙΣΤΟΡΙΚΗ, ΑΡΧΙΤΕΚΤΟΝΙΚΗ ΤΕΚΜΗΡΙΩΣΗ ΚΑΙ ΑΝΑΛΥΣΗ  
ΜΕ ΤΗ ΜΕΘΟΔΟ ΤΩΝ ΠΕΠΕΡΑΣΜΕΝΩΝ ΣΤΟΙΧΕΙΩΝ ΤΟΥ  
'ΚΥΚΛΙΚΟΥ (ΓΕΝΟΒΕΖΙΚΟΥ) ΠΥΡΓΟΥ' ΣΤΗ ΠΑΛΙΑ ΠΟΛΗ  
ΧΑΝΙΩΝ, ΑΝΑΓΚΗ ΔΙΕΠΙΣΤΗΜΟΝΙΚΗΣ ΠΡΟΣΕΓΓΙΣΗΣ**

**Τσιτωνάκη Άννα / 2010040288**

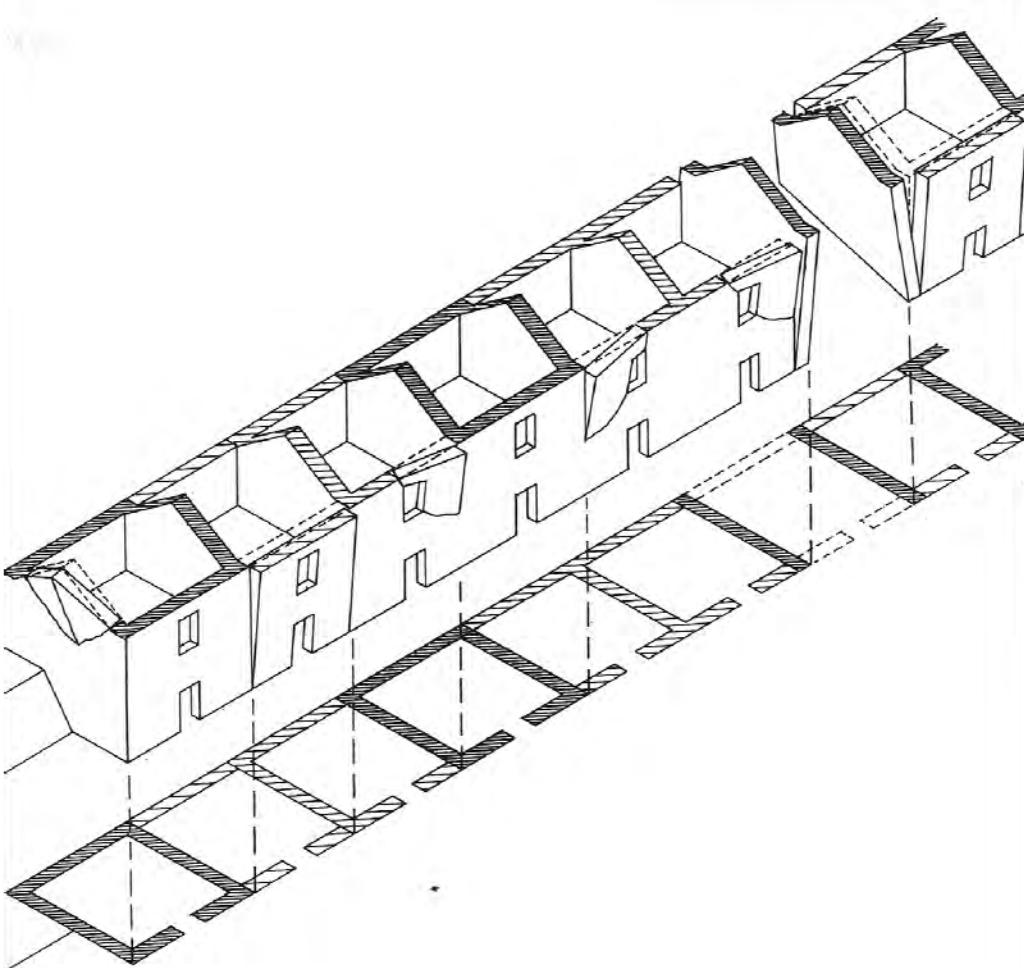
Σχήμα 2.1: Μηχανισμός κατάρρευσης ως αποτέλεσμα της έλλειψης ασυνέχειας των τοιχοποιιών στις διάφορες ιστορικές φάσεις.

Οι φέρουσες τοιχοποιίες συνήθως ισορροπούν όταν οι δράσεις των δαπέδων των ορόφων ή των στεγών διανέμουν τα φορτία τους στα πλευρικά στοιχεία, οπότε είναι σημαντικό να εξετάζεται η αποτελεσματική σύνδεσή τους. Πολύ σημαντική είναι και η εξέταση της σύνδεσης μεταξύ των τοίχων, ειδικά όταν υπάρχουν διαφορετικές ιστορικές φάσεις στη κατασκευή. Αν οι τοιχοποιίες απλώς παρατίθενται χωρίς να συνδεθούν, τότε υπάρχει μεγάλος κίνδυνος να υποστούν μεγάλες φθορές, ειδικά σε περίπτωση σεισμού, όπως φαίνεται στο σχήμα 2.1 [12].

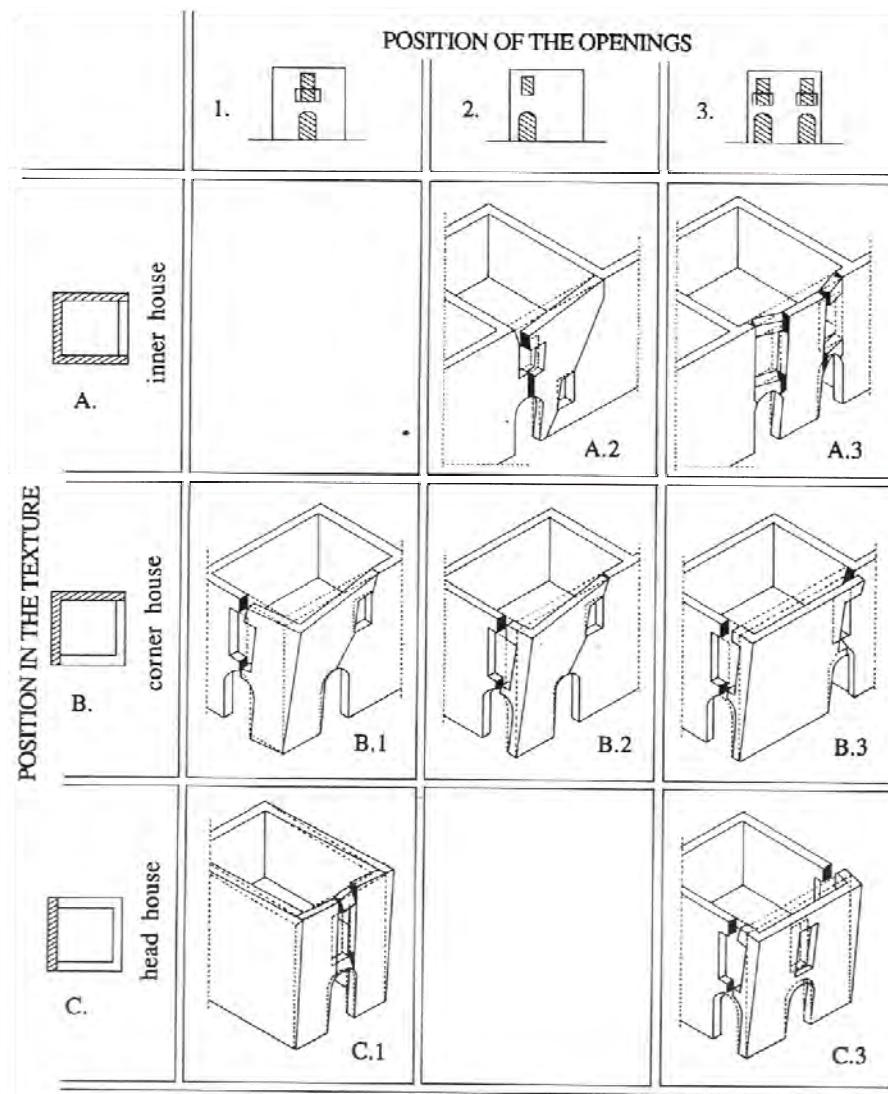
Σχήμα 2.2: Μηχανισμοί κατάρρευσης ανάλογα με τη θέση και τη γεωμετρία του κτιρίου

Είναι επίσης απαραίτητη η κατανόηση της αλληλουχίας των δυνάμεων που επενεργούν στο σύνολο της κατασκευής, διότι τα διαφορετικά χαρακτηριστικά των υλικών και επεμβάσεων των διαφόρων περιόδων, μπορεί να επιδρούν στη συνολική της συμπεριφορά. Στην διαδικασία αυτή σημαντική είναι η κατανόηση των γεωμετρικών χαρακτηριστικών (σχήμα, μέγεθος και θέση ανοιγμάτων) της κατασκευής και η εξέταση της στο χώρο. Αν αυτή βρίσκεται σε ένα πυκνοδομημένο αστικό ιστό, η ύπαρξη γειτονικών κτιρίων και η σχέση της με αυτά διαδραματίζουν σημαντικό ρόλο. Δηλαδή οι δυνάμεις θα επενεργήσουν διαφορετικά σε ένα κτίριο γωνιακό, πλαισιωμένο από τρεις πλευρές, κύριο με μία δεσμευμένη πλευρά, κοκ. Στο σχήμα 2.2, φαίνεται διαγραμματικά η επίδραση της γεωμετρία και της θέσης σε περίπτωση δυναμικής φόρτισης κτιρίου που βρίσκεται σε αστικό ιστό [12].

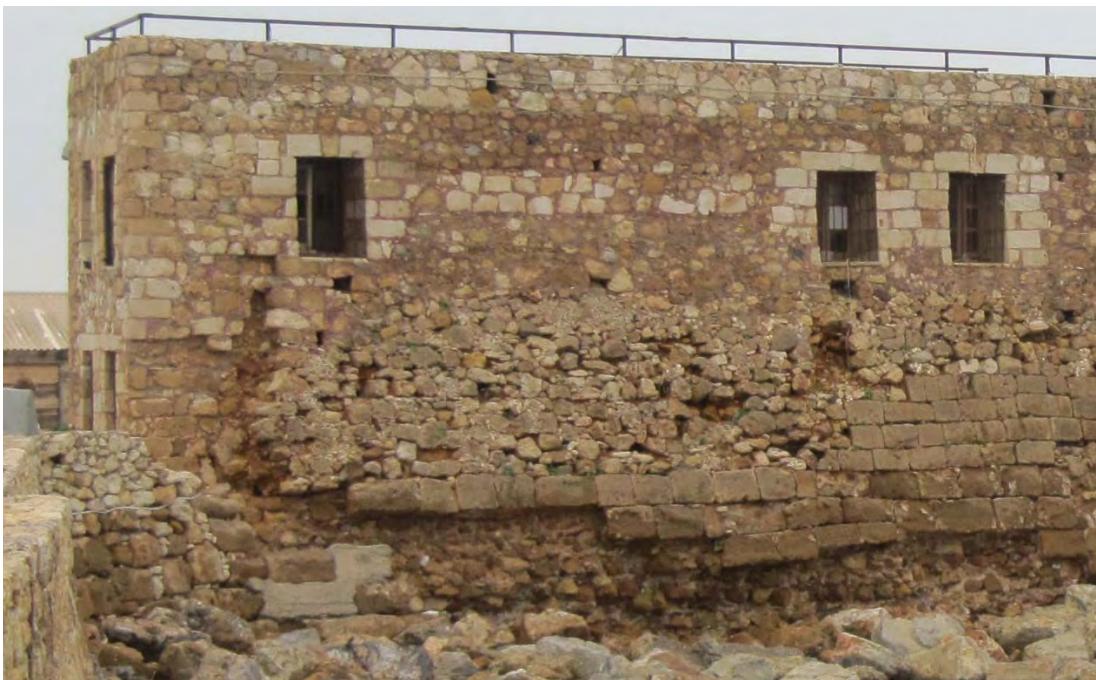
Εικόνα 2.1: Κατάρρευση εξωτερικής στρώσης τοιχοποιίας (Forteza Xaníων).

Ιδιαίτερη προσοχή πρέπει να δίνεται στα τείχη με μεγάλο πάχος ειδικά αν είναι κατασκευασμένα από διαφορετικά είδη υλικών, όπως π.χ. κοίλα τοιχώματα, τείχη με μπαζώματα ή πυρήνα κατασκευασμένο με διαφορετικό τρόπο δομής κοκ. Σε αυτές τις περιπτώσεις οι εξωτερικές στρώσεις της τοιχοποιίας μπορεί να διαχωριστούν, οπότε είναι αναγκαίο να καθοριστεί αν η επένδυση και ο πυρήνας ενεργούν μαζί ή χωριστά (εικ. 2.1).

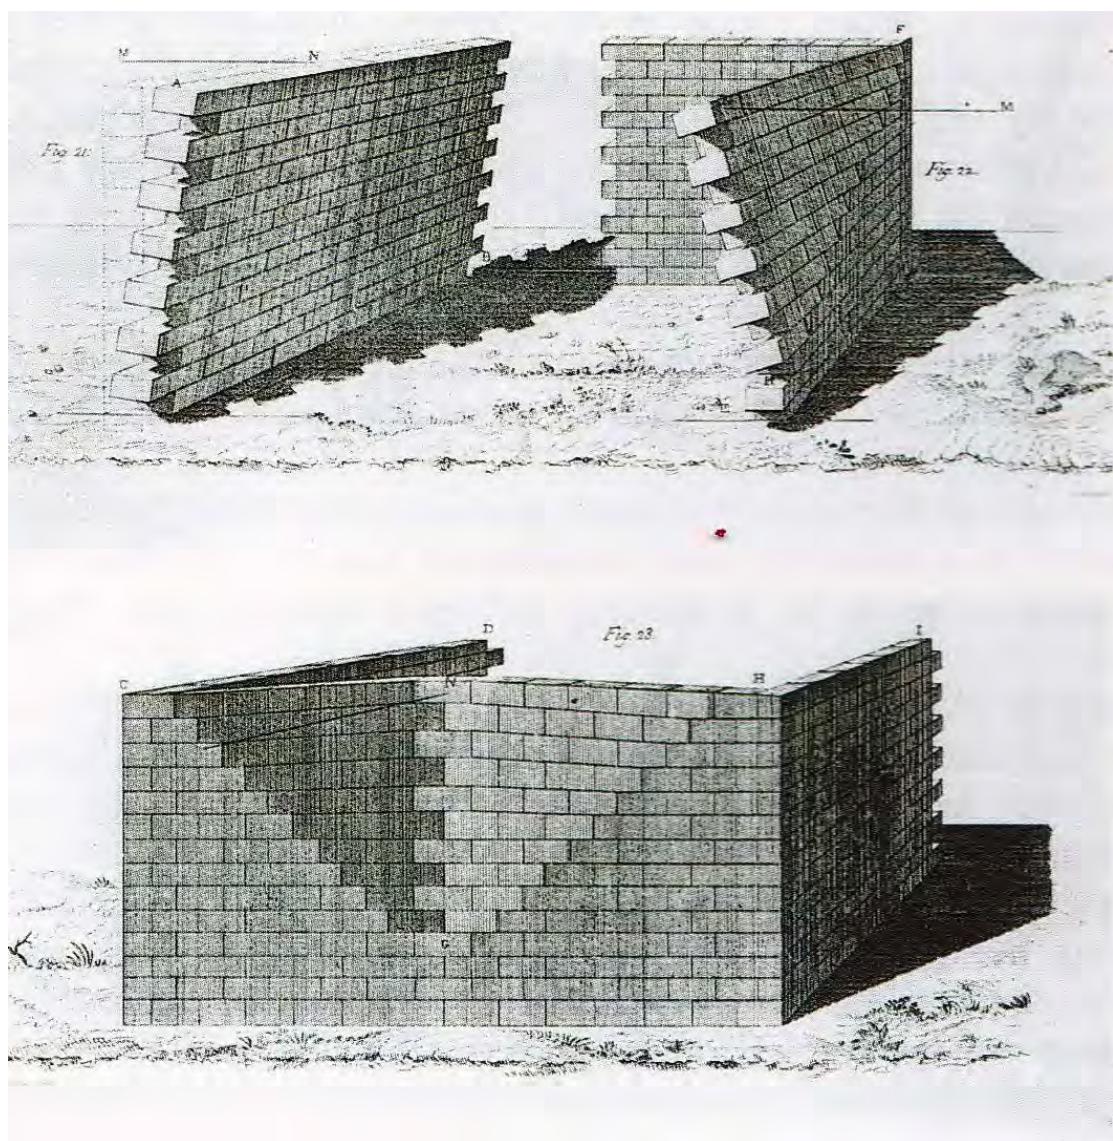
Εικόνα 2.2: Σχηματική απεικόνιση αστοχίας τοιχοποιίας σε εκτός επιπέδου φόρτιση.

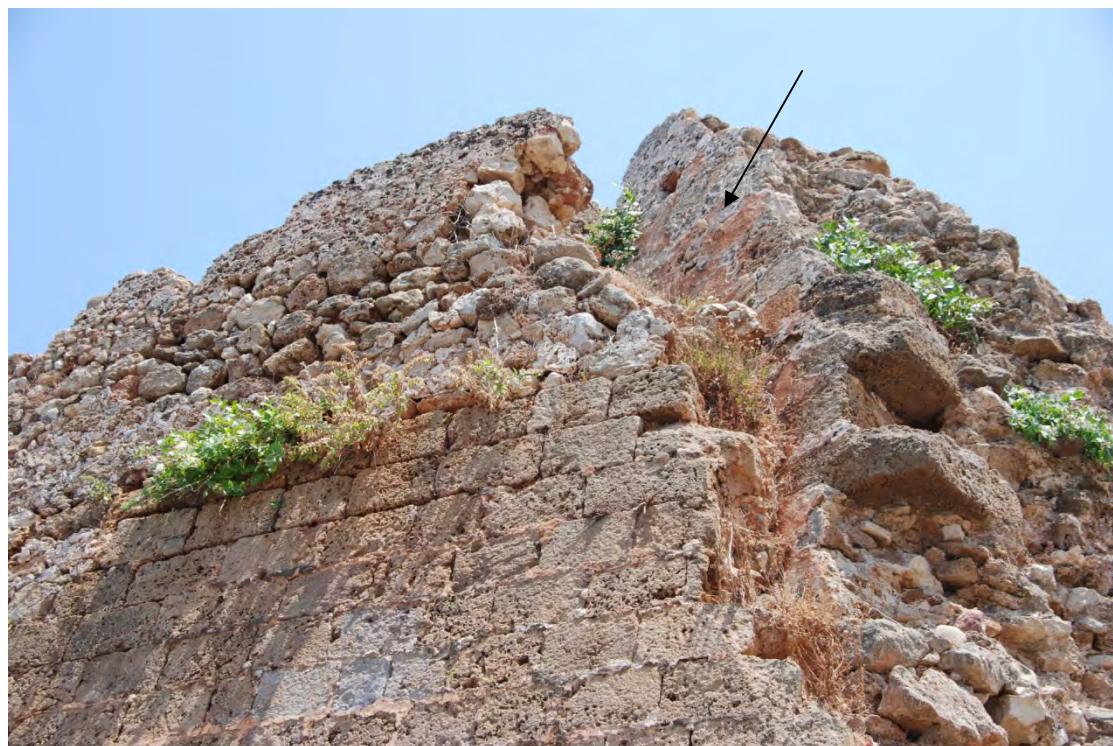
Εικόνα 3.16: Ισόδομο σύστημα στο εναπομείναν κεκλιμένο τμήμα της τοιχοποιίας.

Διαφορετική εικόνα παρουσιάζει το μικρό εναπομείναν κεκλιμένο τμήμα (scarpato), το οποίο φέρει στην εξωτερική του επιφάνεια κανονικούς λαξευτούς λίθους και όμοιο τρόπο δομής με το γειτονικό φρούριο του Φιρκά (εικ. 3.16). Η διαφοροποίηση αυτή εγείρει ερώτημα σχετικά με το αν το κεκλιμένο τμήμα του πύργου υπήρχε στην αρχική φάση της κατασκευής του ή συμπληρώθηκε την περίοδο της προσθήκης της εξωτερικής οχύρωσης των Rivellino dell'porto και San Salvatore. Αυτό θα μπορούσε να αιτιολογηθεί ως ενίσχυση του πύργου στο εκτεθειμένο εκτός των τειχών τμήμα του μετά τις εκτεταμένες οχυρωματικές επεμβάσεις του 16ου αι. αλλά και να δικαιολογήσει την ξαφνική αλλαγή της γεωμετρίας του. Φυσικά για να τεκμηριωθεί μια τέτοια υπόθεση απαιτούνται μελέτες μιας άλλης ειδικότητας, αυτής του αρχαιολόγου.

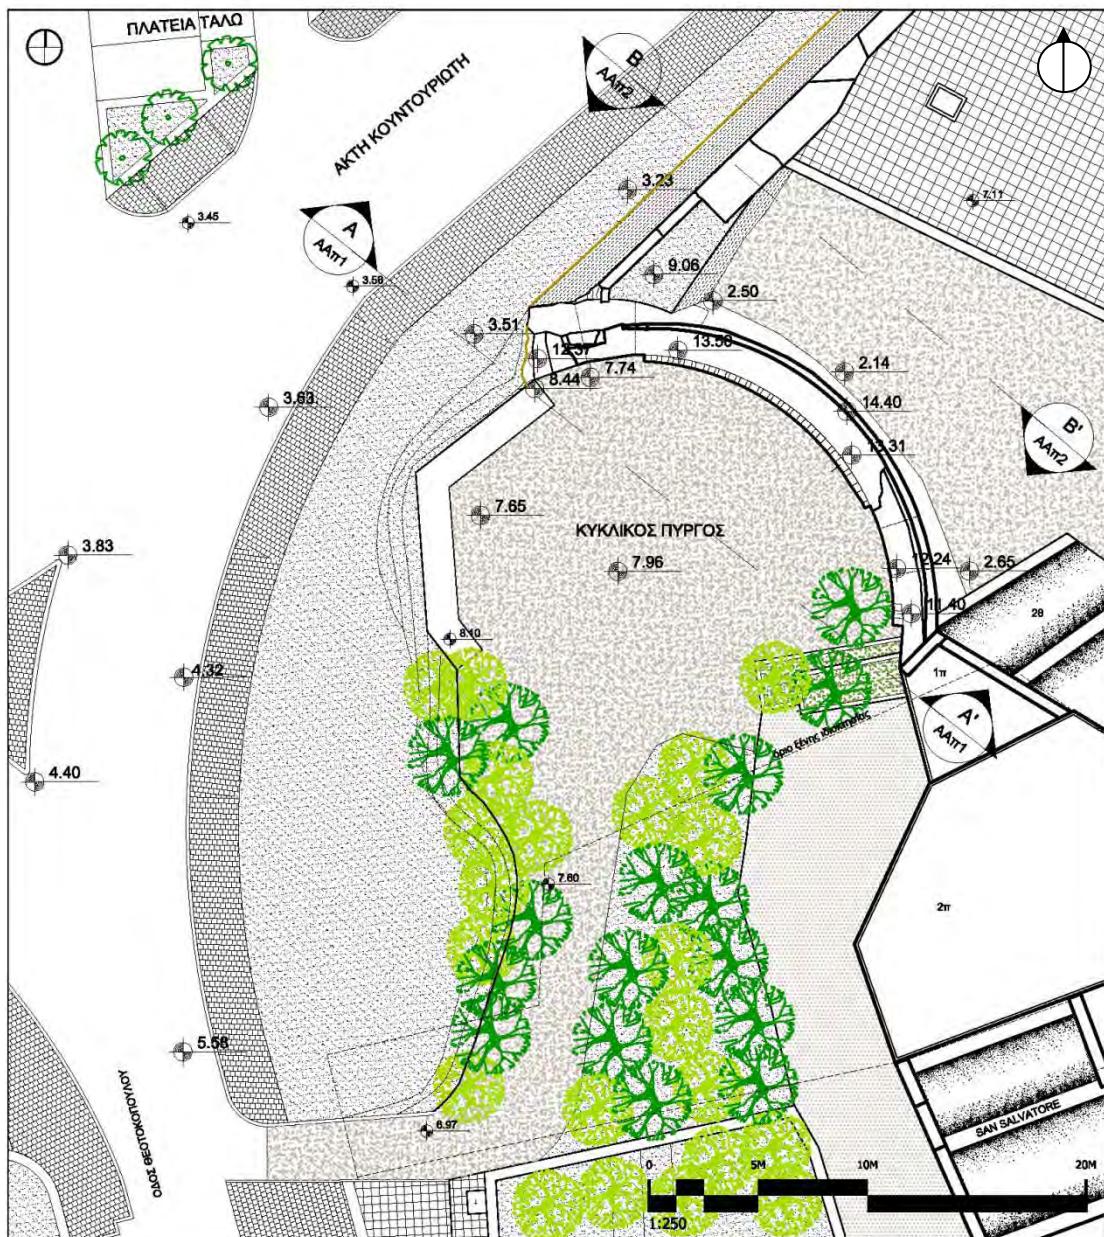
Σχήμα 3.4: Κάτοψη / τοπογραφικό

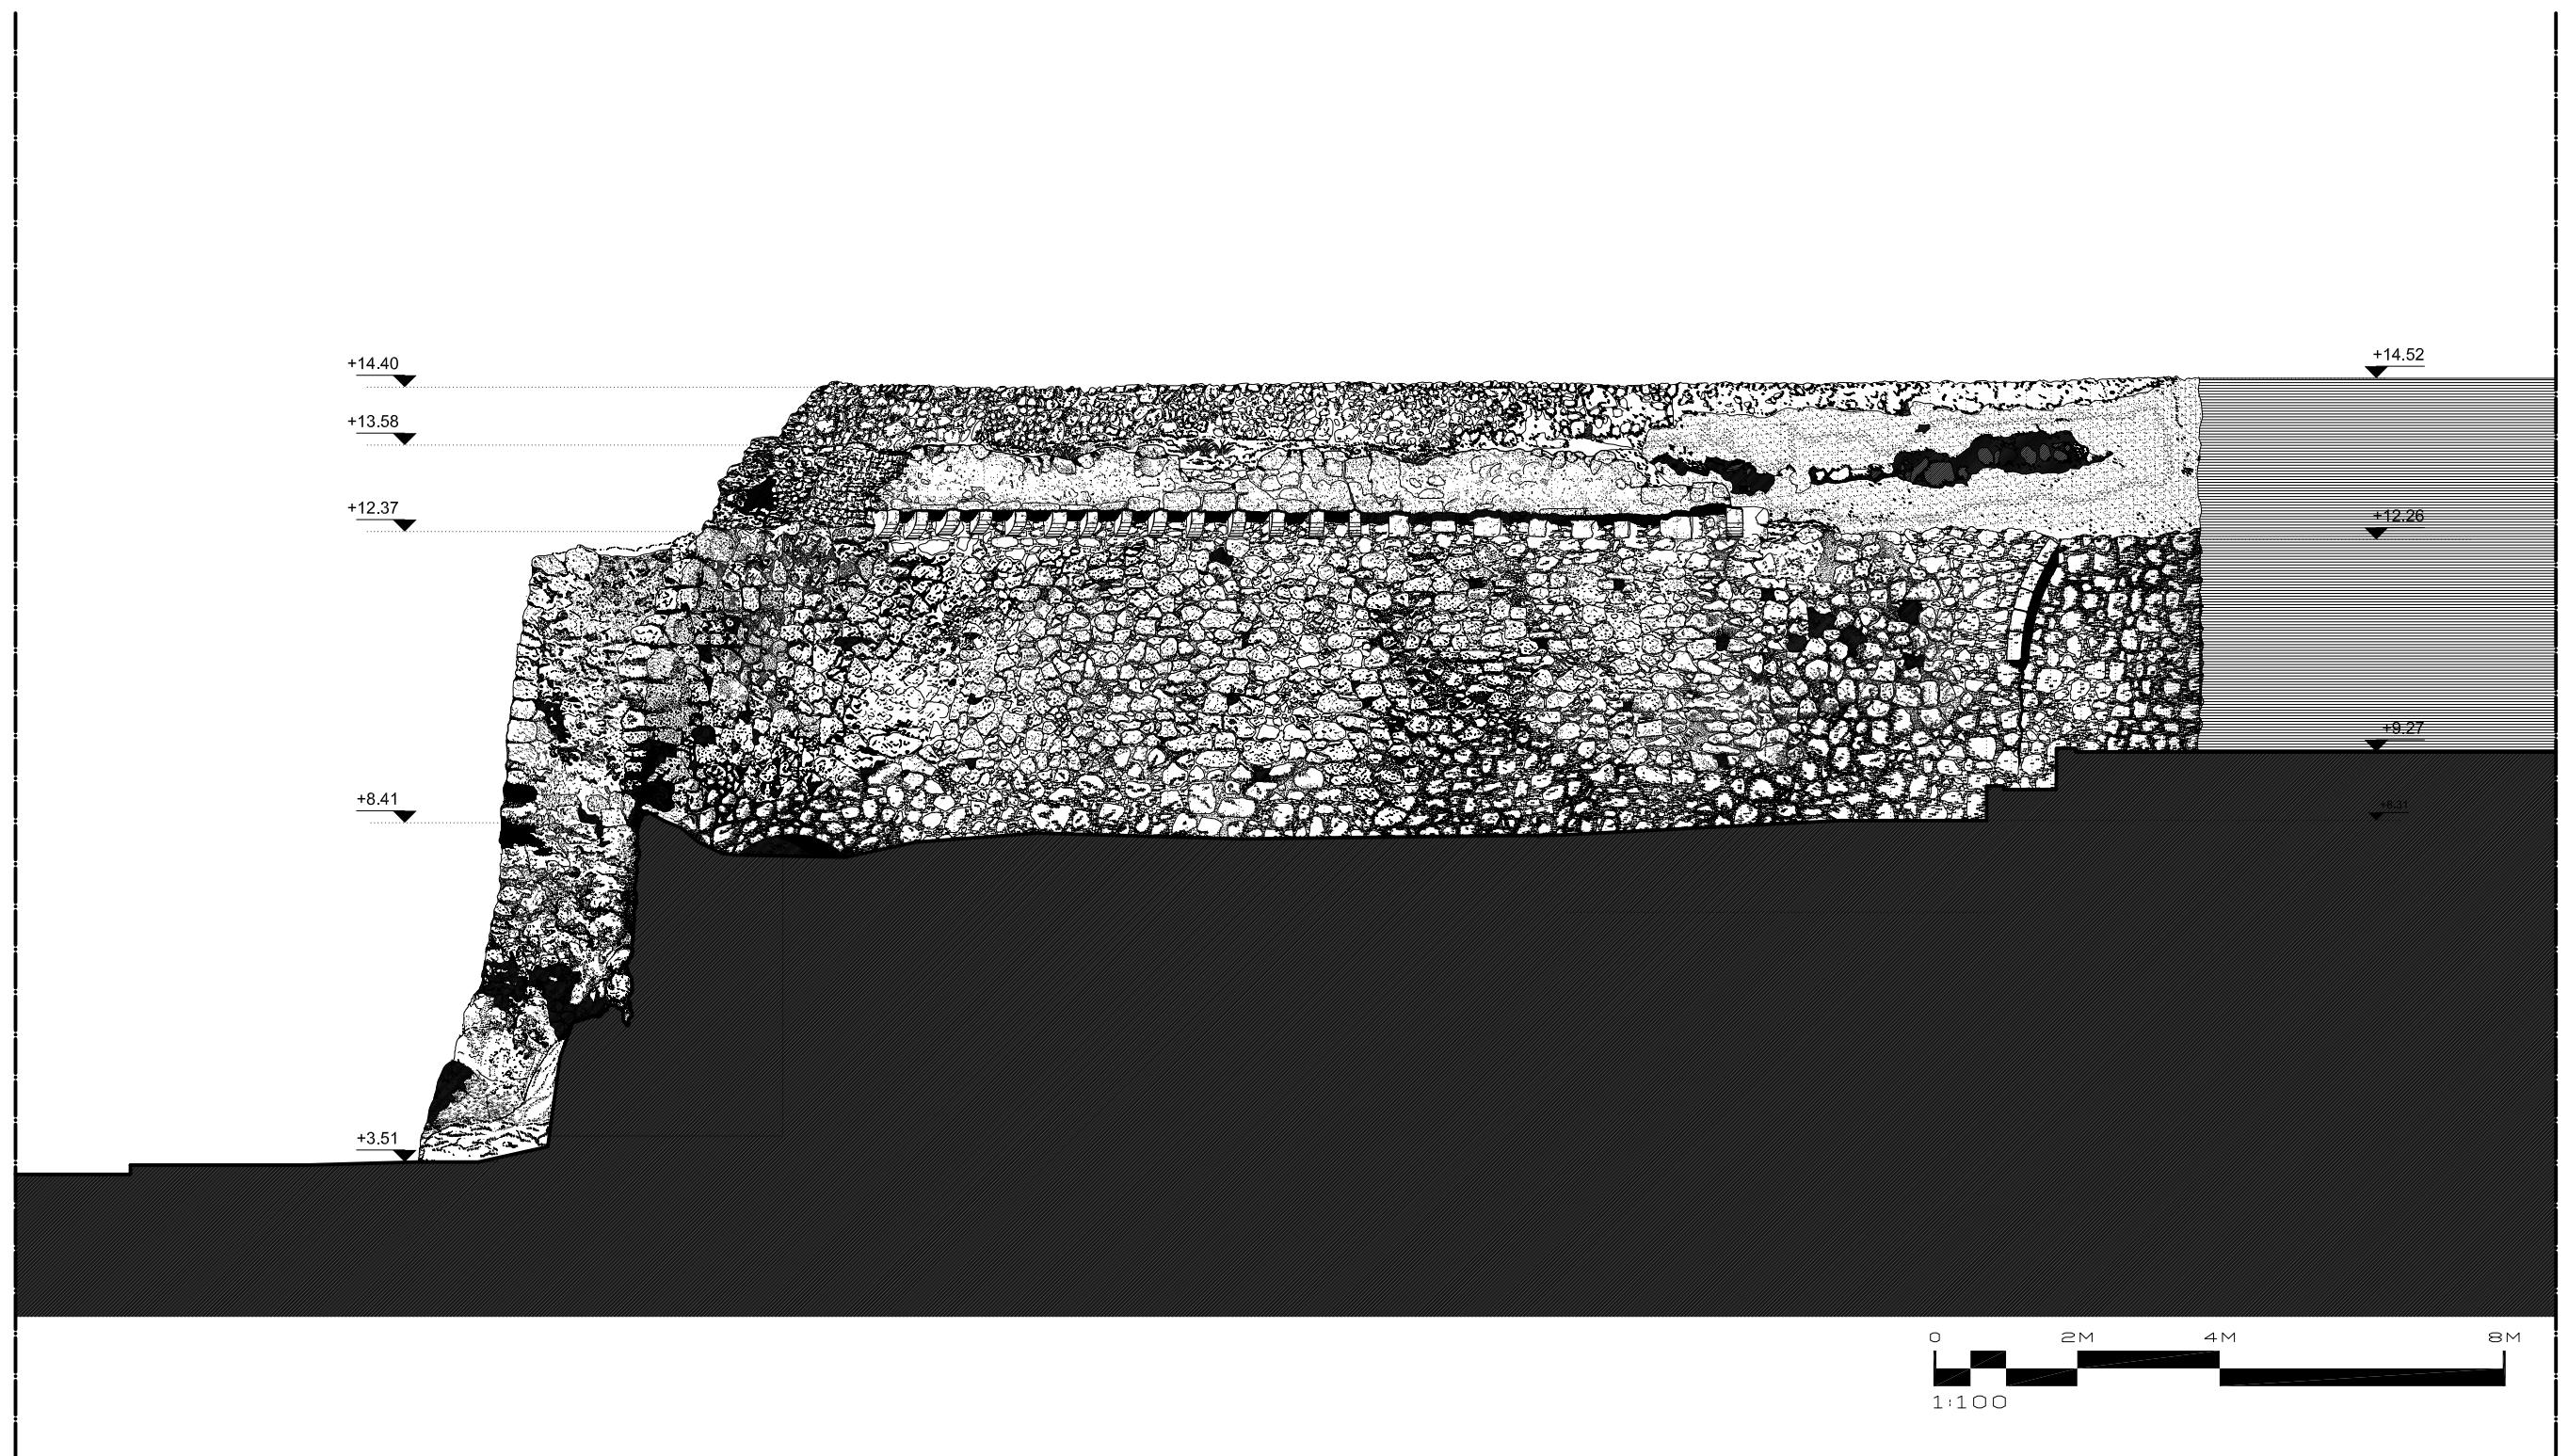
Σχήμα 3.5: Οψοτομή A-A' (Νοτιοδυτική όψη)

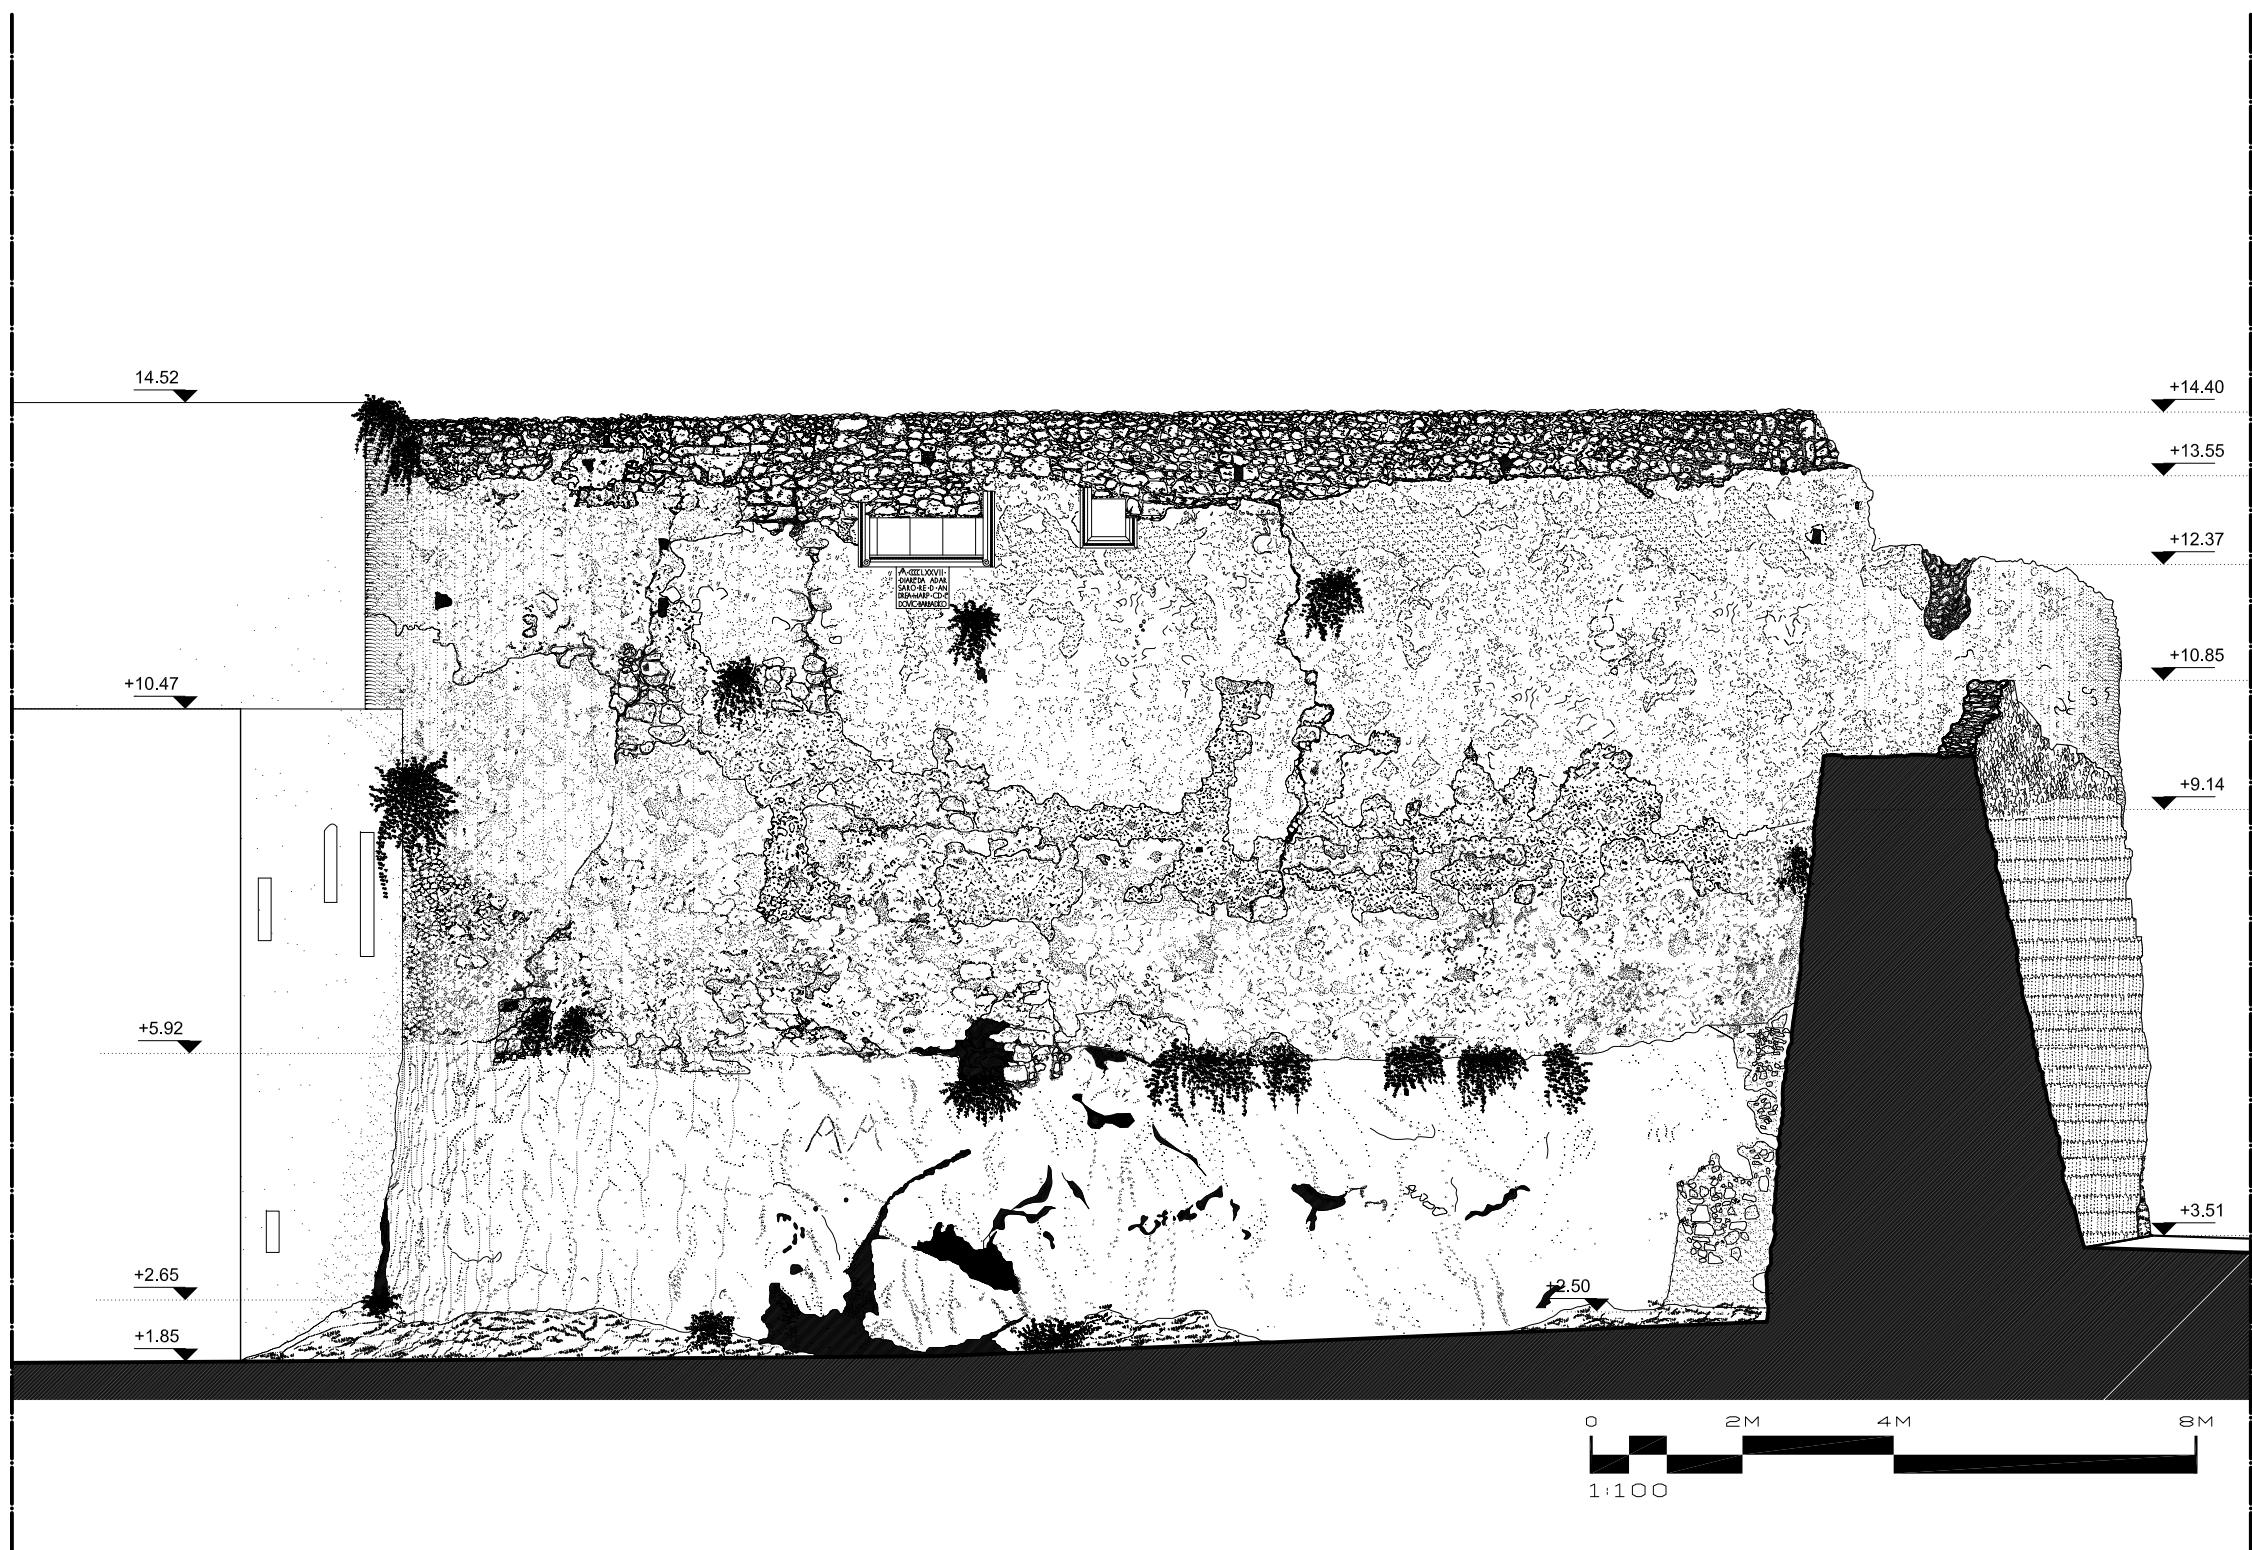
Σχήμα 3.6 Οψοτομή Β-Β' (Βορειοανατολική όψη)

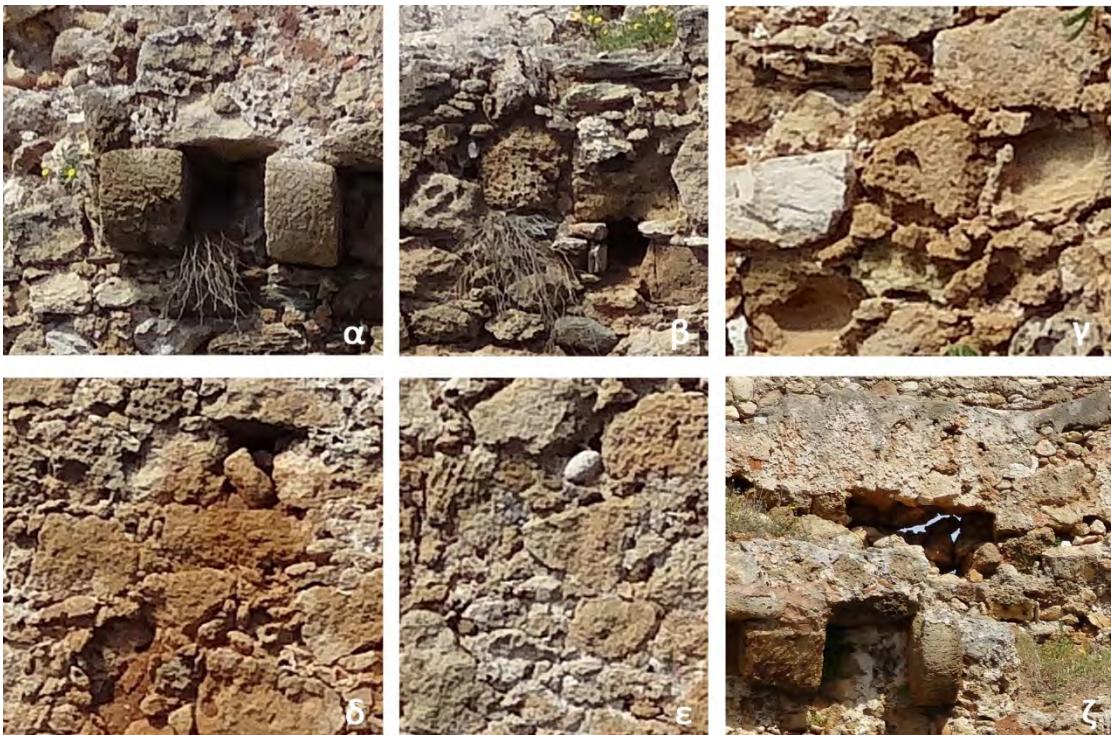
Εικόνα 3.21: α), β) μαύρες (ξηρές) περιοχές βιολογικής δραστηριότητας, ανάπτυξη ανώτερων φυτών, γ) κυψελώσεις, δ) ολική αποσάθρωση υλικού (κονίαματος και λίθου), ε) κρυστάλλωση αλάτων, ζ) απώλεια υλικού, οπές.

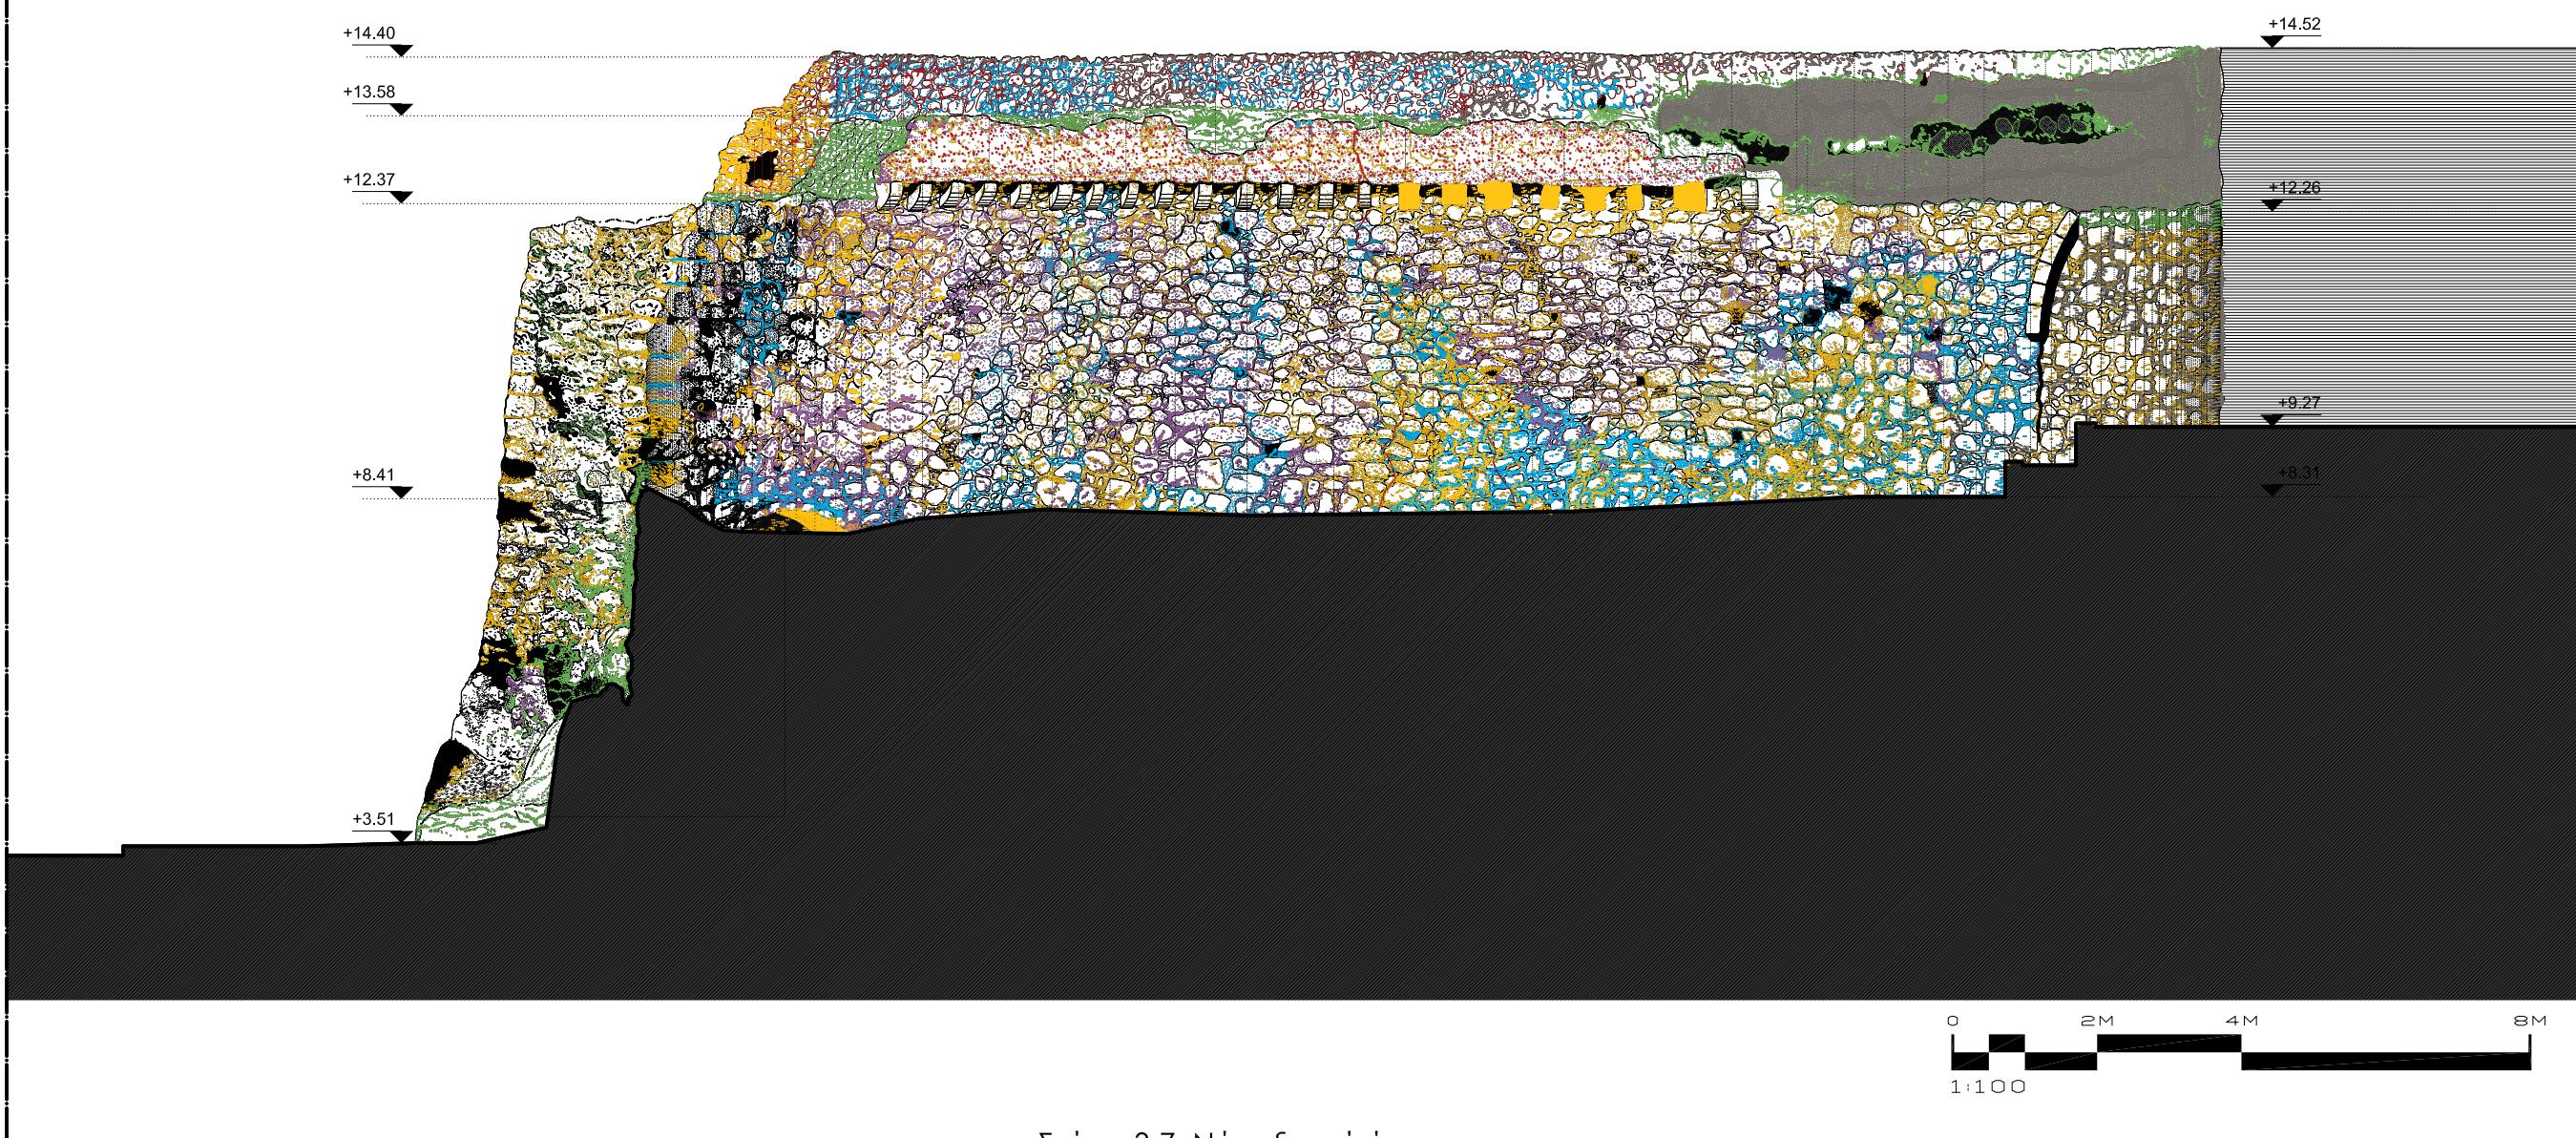
Σχήμα 3.7: Νότιοδυτική όψη

Σημαντικό στοιχείο της παθολογίας του μνημείου αποτελεί μια διαμπερής ρωγμή και μικρότερες σε βάθος ρωγμές που εντοπίζονται και στις δύο όψεις της τοιχοποιίας (εικ. 3.19 και σχήματα 3.7-3.8).

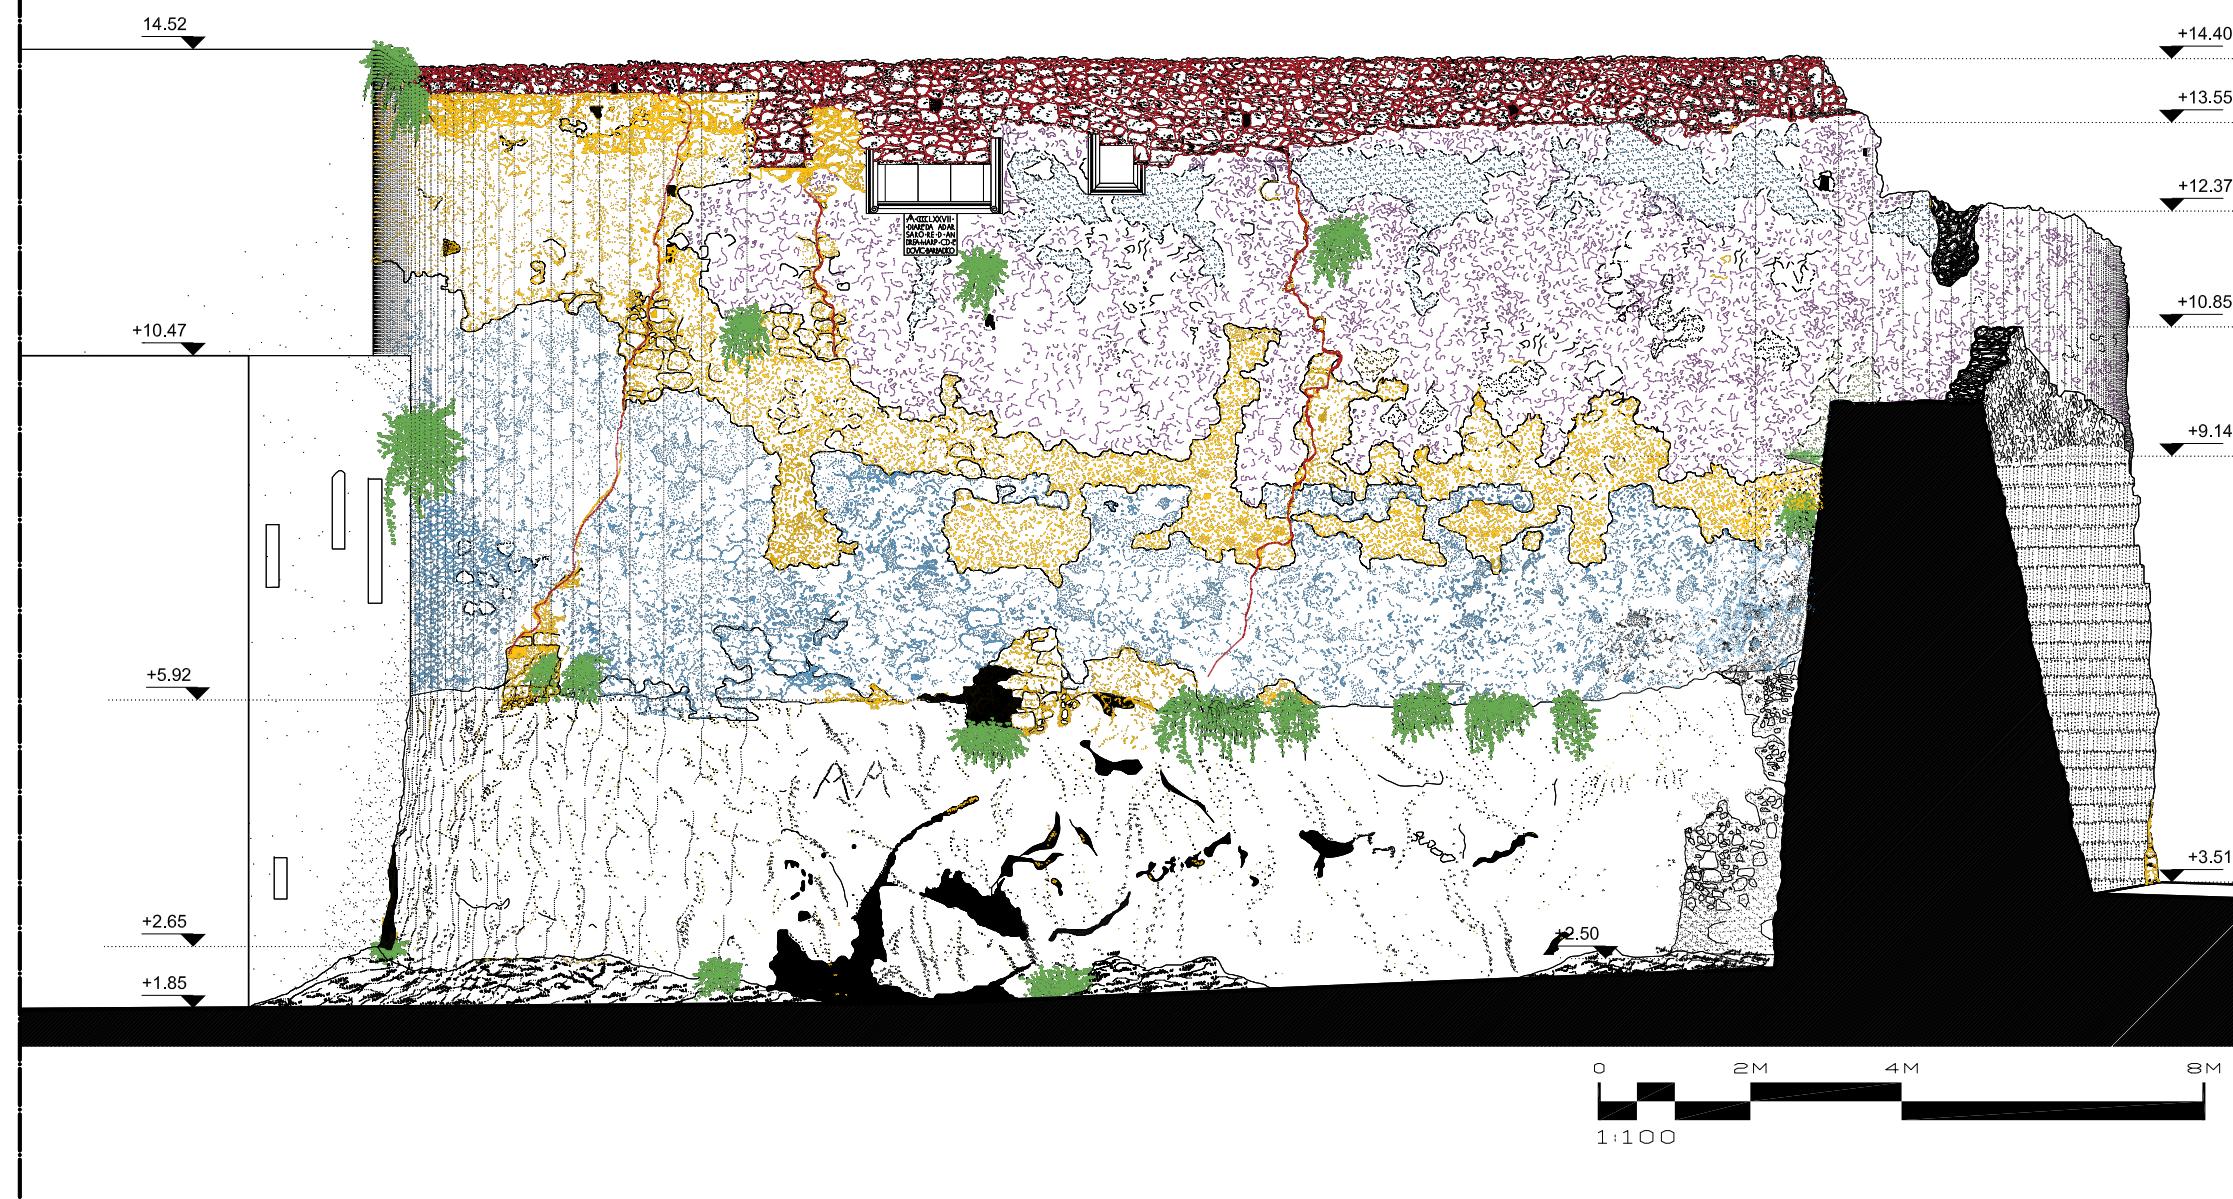
- Βιολογικά - ανάπτυξη φυτών
- Ρωγμές/ Αλλαγή λίθων
- Κυψελώσεις
- Κρυστάλλωση Αλάτων επί επιφανειών λιθοδομής
- Κρυστάλλωση Αλάτων επί επιφανειών επιχρισμάτων
- Απωλεια υλικού/ οπες

Σχήμα 3.8: Βορειοανατολική όψη

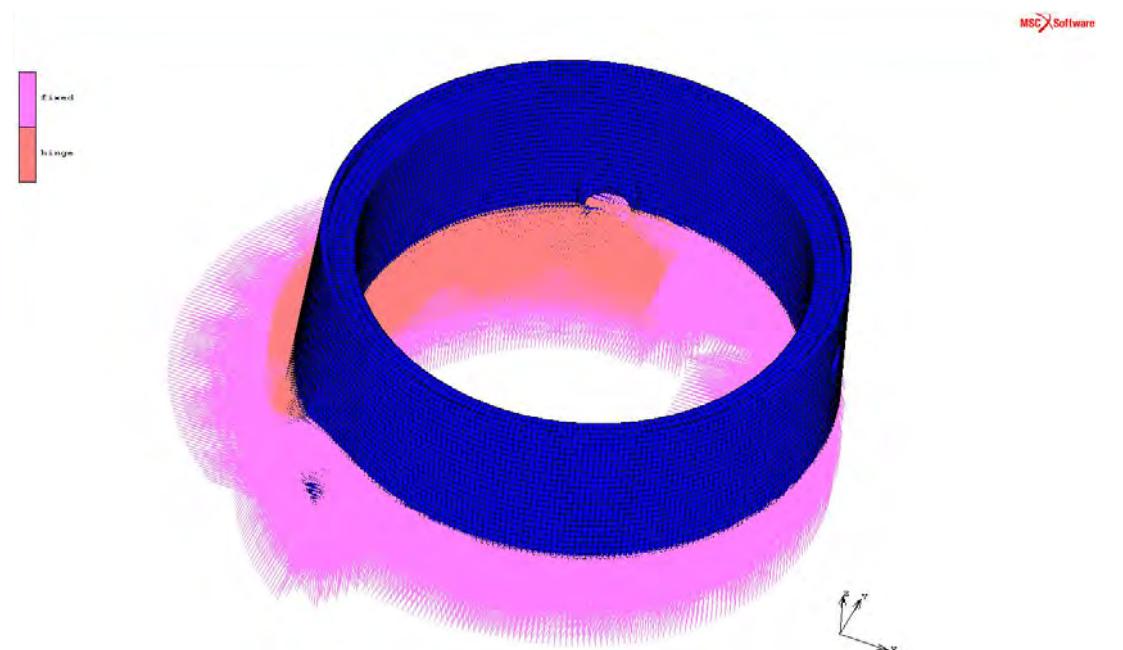
Σχήμα 4.8: Συνοριακές συνθήκες φάσης α.

- κυλίσεις κάθετα στην επιφάνεια της εξωτερικής τοιχοποιίας στα σημεία όπου συγκλίνει το τείχος του φρουρίου Φιρκά και στα σημεία όπου συνέκλιναν τόσο το τείχος της Portella del Levande, όσο και των επιμέρους προσκτισμάτων στην ανατολική εξωτερική πλευρά του τείχους.

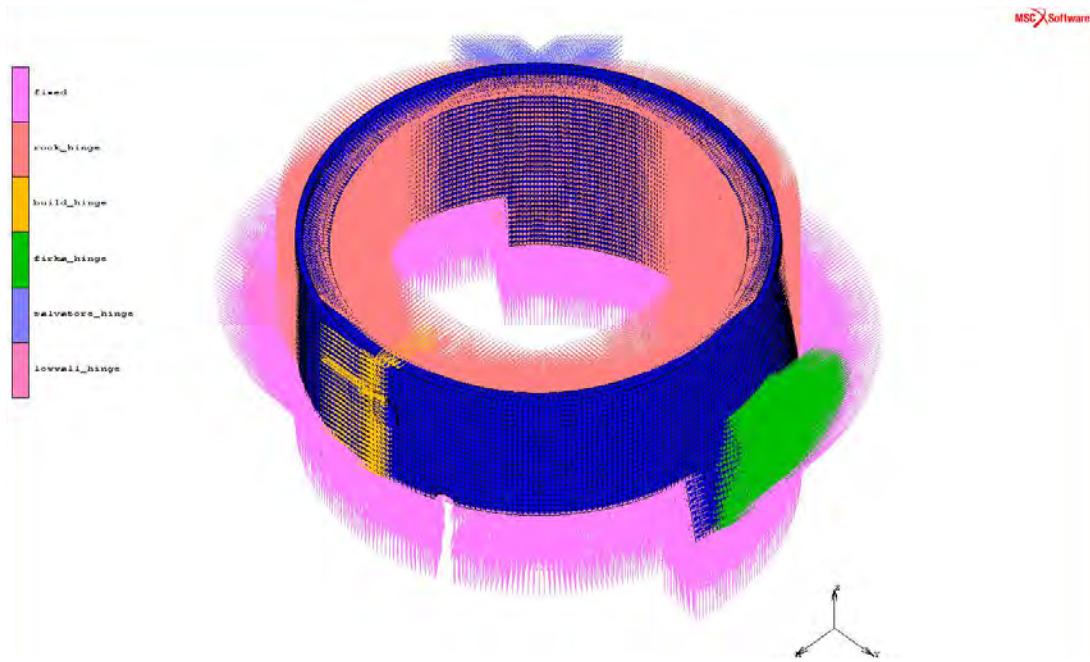
Σχήμα 4.9: Συνοριακές συνθήκες φάσης β.
