**ΠΟΛΥΤΕΧΝΕΙΟ ΚΡΗΤΗΣ**  
ΠΡΩΗΝ ΓΕΝΙΚΟ ΤΜΗΜΑ

**ΔΙΠΛΩΜΑΤΙΚΗ ΔΙΑΤΡΙΒΗ ΜΕΤΑΠΤΥΧΙΑΚΟΥ ΔΙΠΛΩΜΑΤΟΣ ΕΙΔΙΚΕΥΣΗΣ  
ΚΑΤΕΥΘΥΝΣΗ: "ΜΗΧΑΝΙΚΗ ΚΑΙ ΤΕΧΝΟΛΟΓΙΑ ΥΛΙΚΩΝ ΚΑΙ ΚΑΤΑΣΚΕΥΩΝ"**

**ΙΣΤΟΡΙΚΗ, ΑΡΧΙΤΕΚΤΟΝΙΚΗ ΤΕΚΜΗΡΙΩΣΗ ΚΑΙ ΑΝΑΛΥΣΗ  
ΜΕ ΤΗ ΜΕΘΟΔΟ ΤΩΝ ΠΕΠΕΡΑΣΜΕΝΩΝ ΣΤΟΙΧΕΙΩΝ ΤΟΥ  
'ΚΥΚΛΙΚΟΥ (ΓΕΝΟΒΕΖΙΚΟΥ) ΠΥΡΓΟΥ' ΣΤΗ ΠΑΛΙΑ ΠΟΛΗ  
ΧΑΝΙΩΝ, ΑΝΑΓΚΗ ΔΙΕΠΙΣΤΗΜΟΝΙΚΗΣ ΠΡΟΣΕΓΓΙΣΗΣ**

**Τσιτωνάκη Άννα / 2010040288**

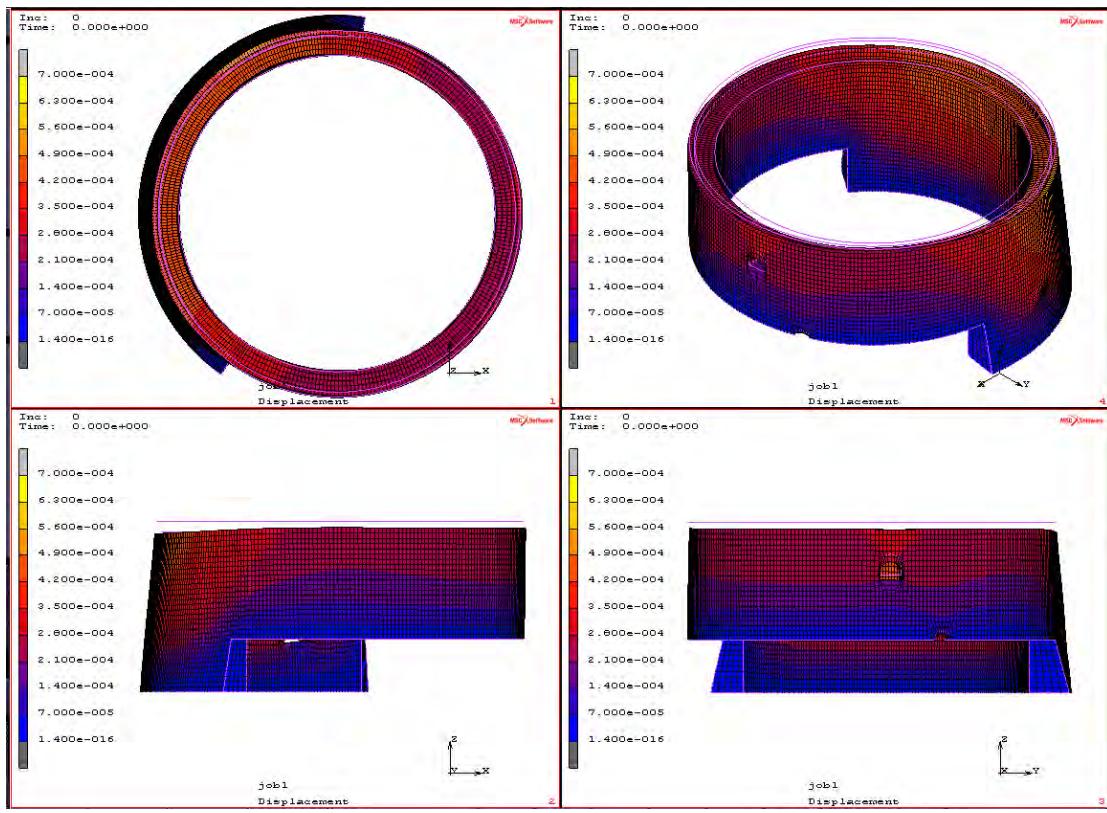
Στο σχήμα 4.12 διακρίνεται η σταθερότητα της βάσης και η συγκέντρωση των μέγιστων τιμών μετατοπίσεων στην περιοχή του κεκλιμένου τοίχου. Η μέγιστη τιμή μετατόπισης  $D_w=0,49\text{mm}$ .

Σχήμα 4.12: Μοντέλο α (1477-1601)

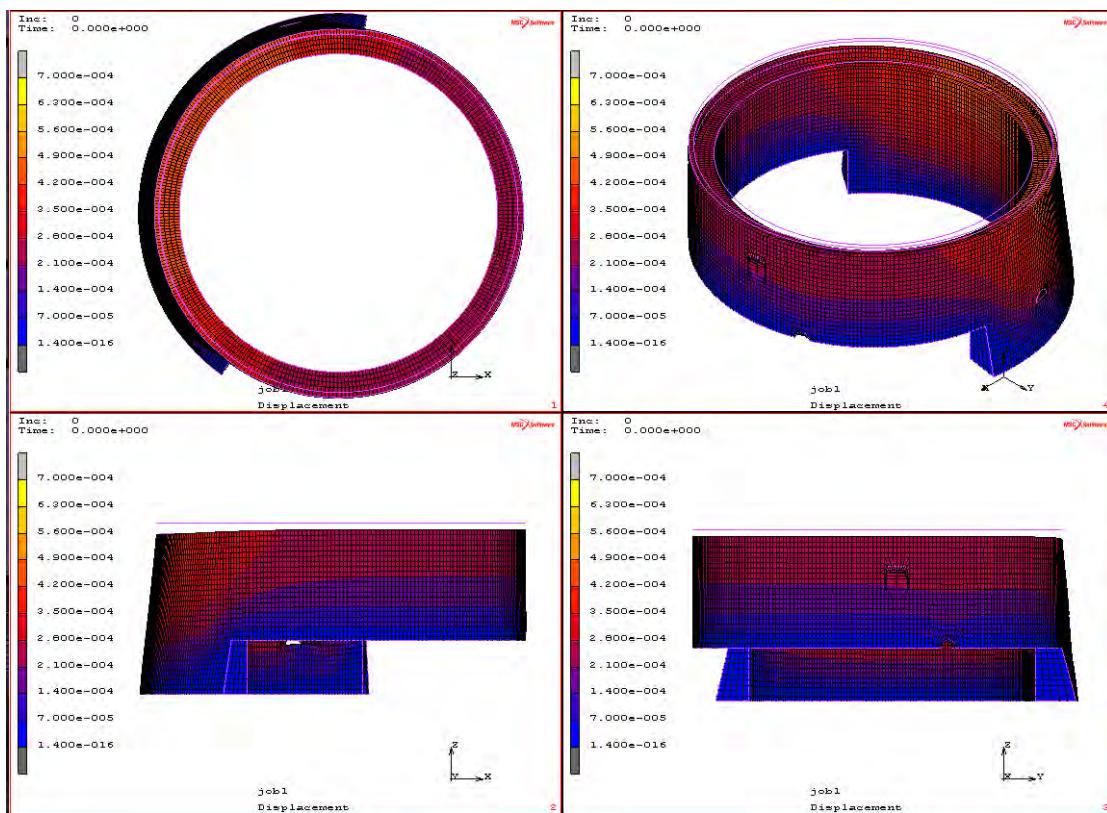
Στο σχήμα 4.13 δεν εντοπίζονται σημαντικές διαφορές παρά την προσθήκη των τειχών. Η μέγιστη τιμή μετατόπισης  $D_w=0,46\text{mm}$ .

Σχήμα 4.13: Μοντέλο β (1601-1805)

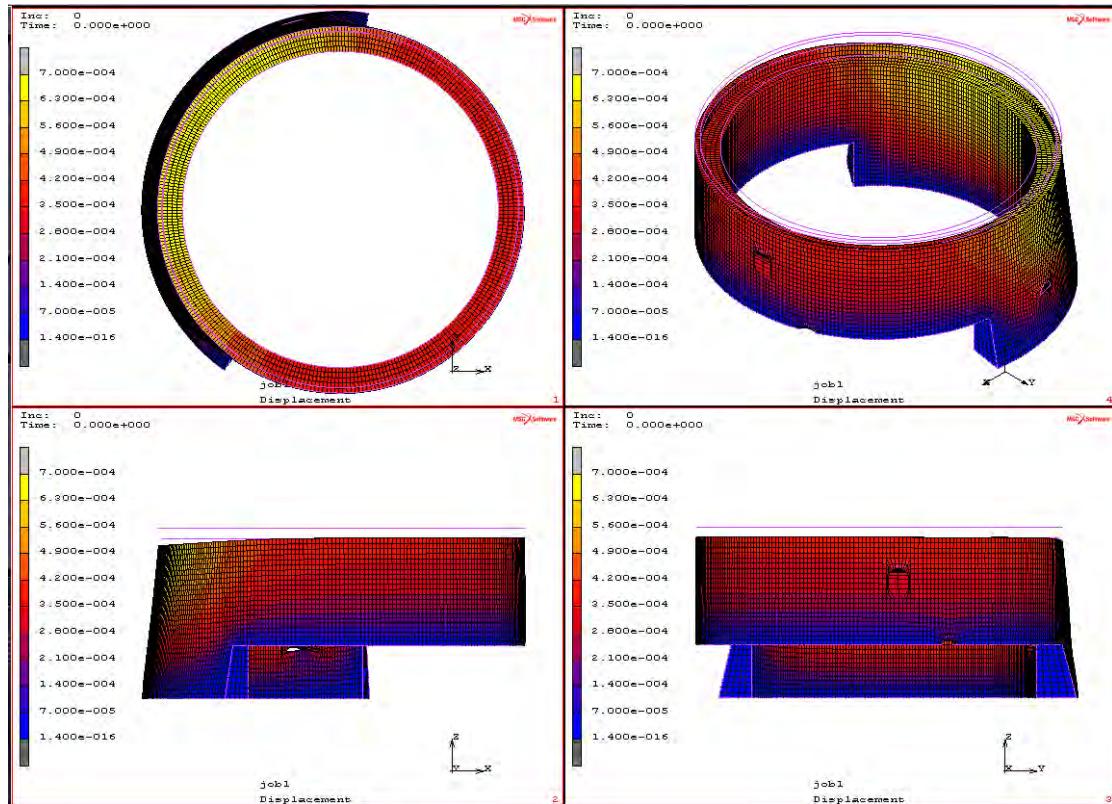
Στο σχήμα 4.14 σημειώνεται μεγάλη αλλαγή με τη μίωση της αντοχής της λιθοδομής. Μέγιστη τιμή μετατόπισης  $D_w=0,67\text{mm}$ .

Σχήμα 4.14: Μοντέλο γ (1805-1899)

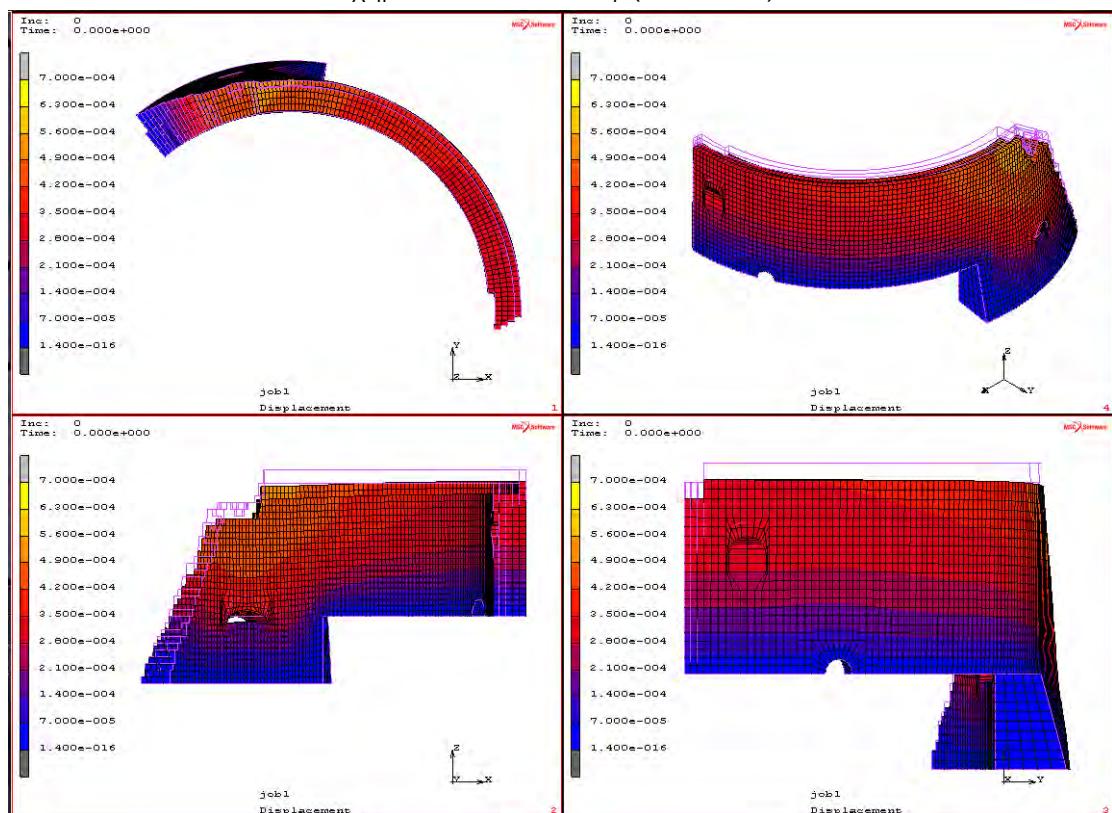
Σχήμα 4.15: Μοντέλο δ (1899-1970)

Στο σχήμα 4.15 η μέγιστη τιμή μετατόπισης είναι  $D_w=0,51\text{mm}$  (σημειώνεται ψηλά σε μικρό τμήμα του ΒΔ τοίχου). Τέλος στο σχήμα 4.16 παρά τη μείωση της αντοχής της λιθοδομής η μέγιστη τιμή μετατόπισης είναι  $D_w=0,51\text{mm}$

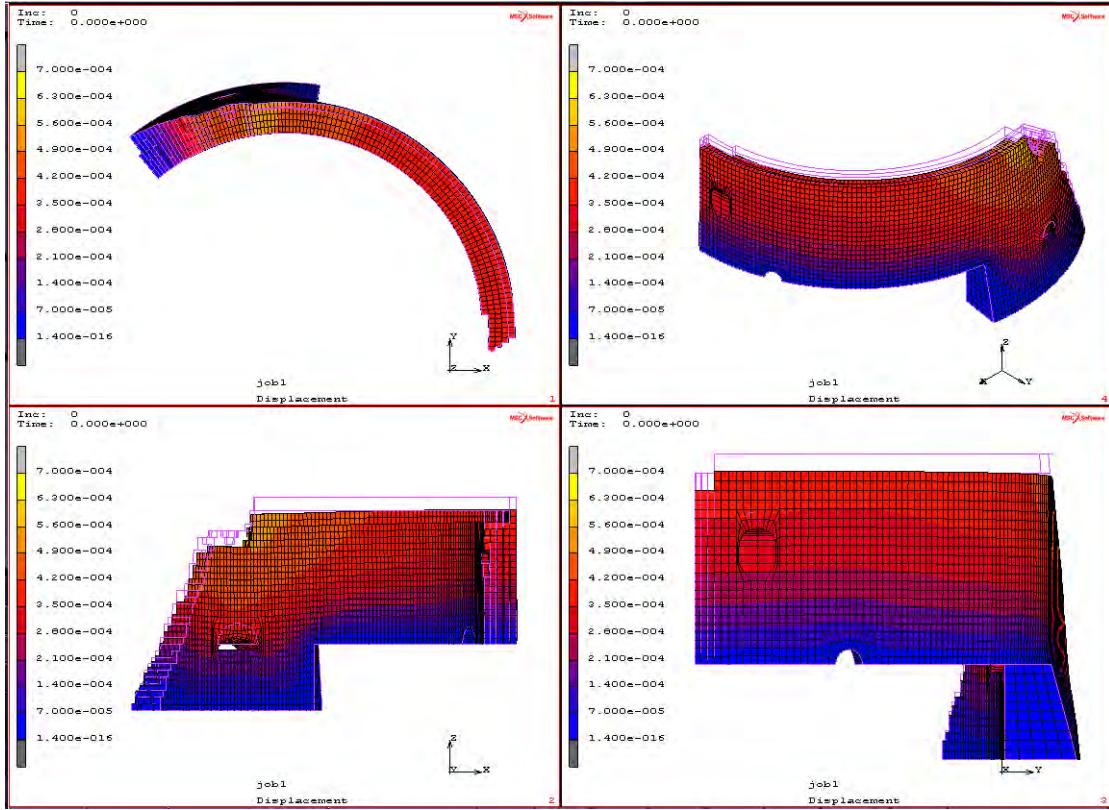
Σχήμα 4.16: Μοντέλο ε (1970-2015)

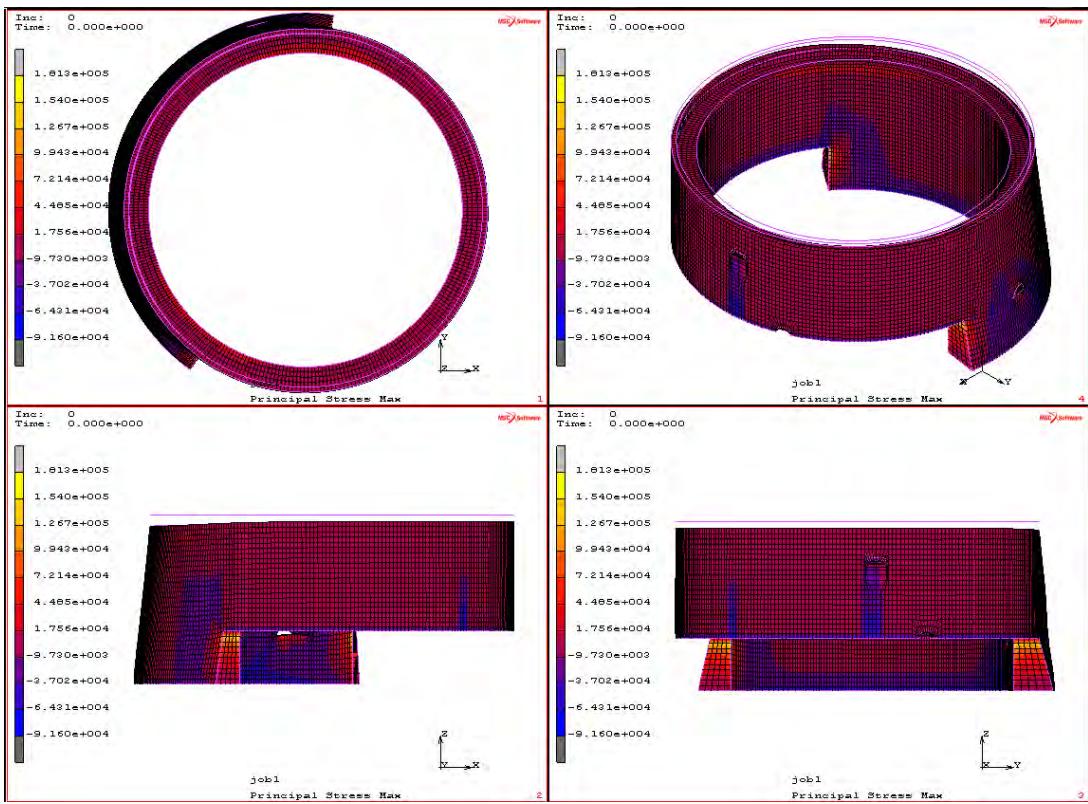
Σχήμα 4.18: Μοντέλο β (1601-1805).

Εύρος τιμών: -91,61kN/m<sup>2</sup> (θλιπτικές) έως 168,32 kN/m<sup>2</sup> (εφελκυστικές).

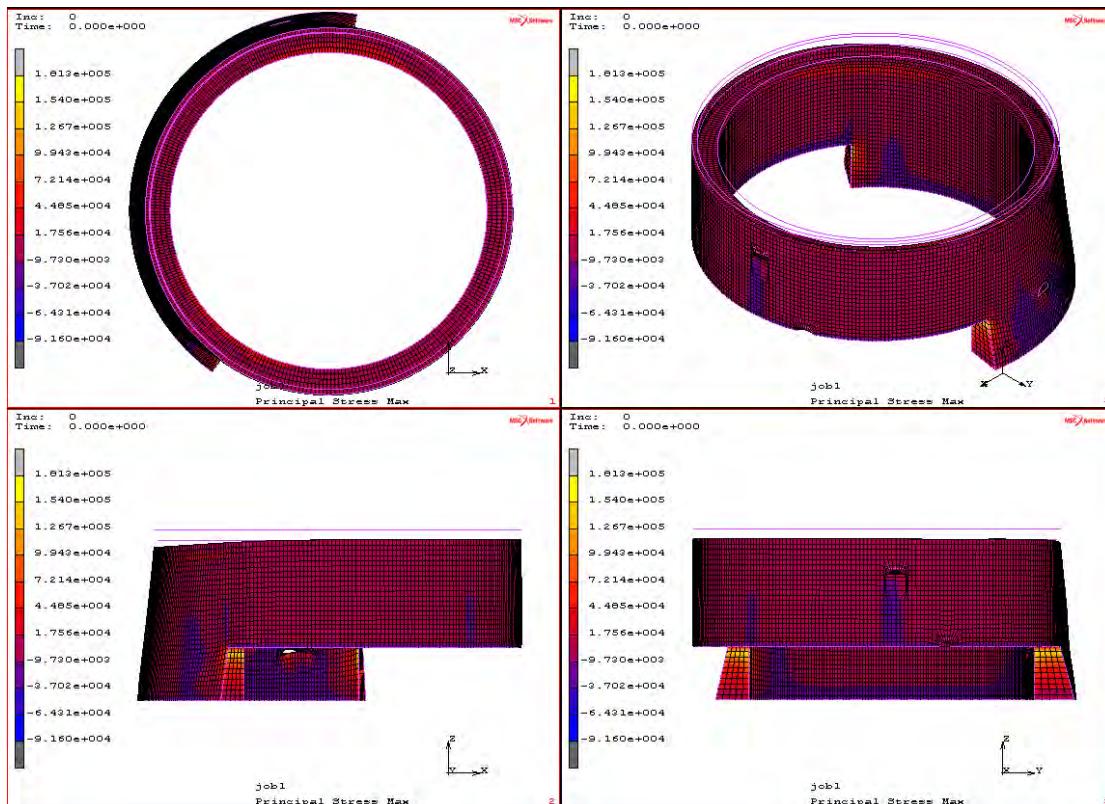
Σχήμα 4.19: Μοντέλο γ (1805-1899)

Εύρος τιμών: -67,27kN/m<sup>2</sup> (θλιπτικές) έως 181,28kN/m<sup>2</sup> (εφελκυστικές).

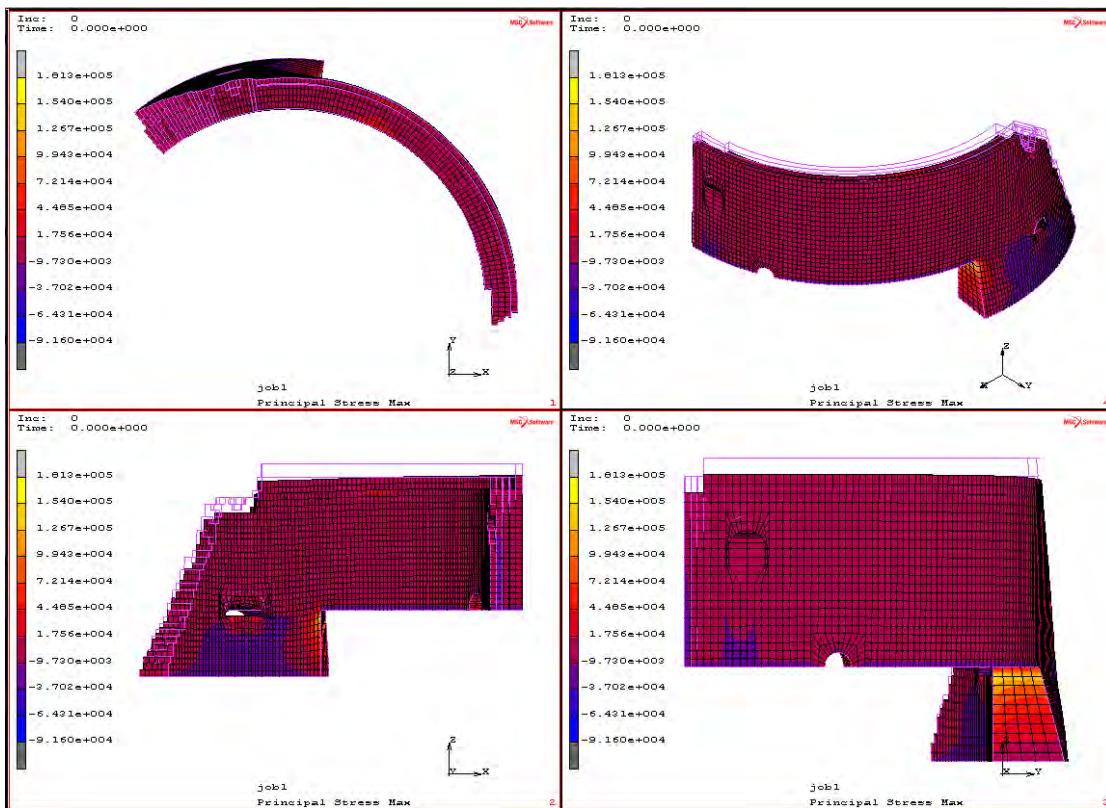
Σχήμα 4.20: Μοντέλο δ (1899-1970)

Εύρος τιμών: -52,89kN/m<sup>2</sup> (θλιπτικές) έως 173,76kN/m<sup>2</sup> (εφελκυστικές).

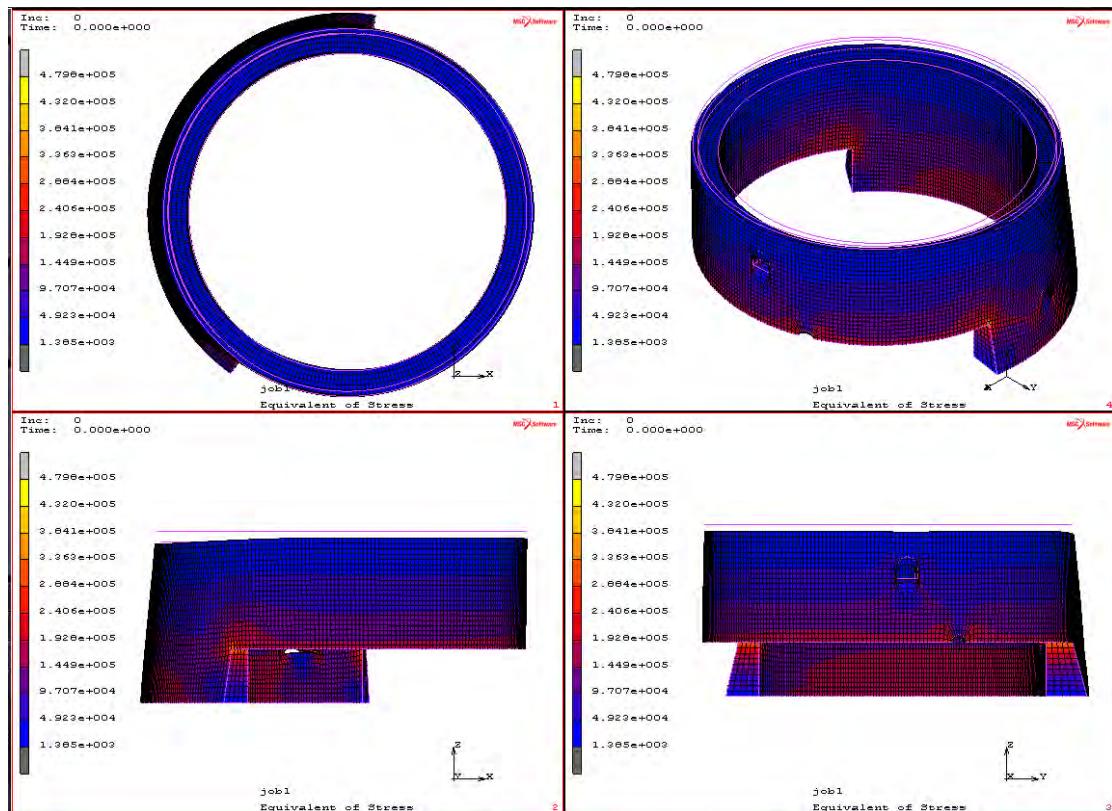
Σχήμα 4.22: Μοντέλο α (1477-1601)  
Εύρος τιμών: 2,78kN/m<sup>2</sup> έως 475,87kN/m<sup>2</sup>

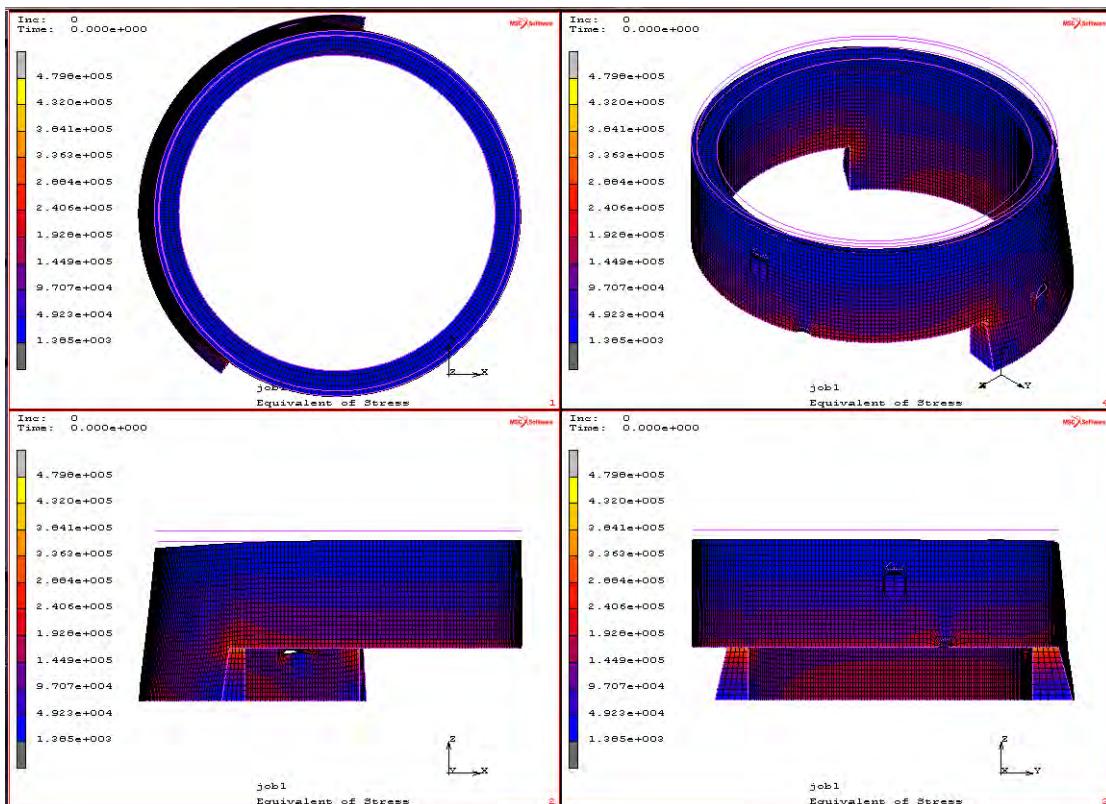
Σχήμα 4.23: Μοντέλο β (1601-1805)  
Εύρος τιμών:  $2,55 \text{ kN/m}^2$  έως  $478,44 \text{ kN/m}^2$

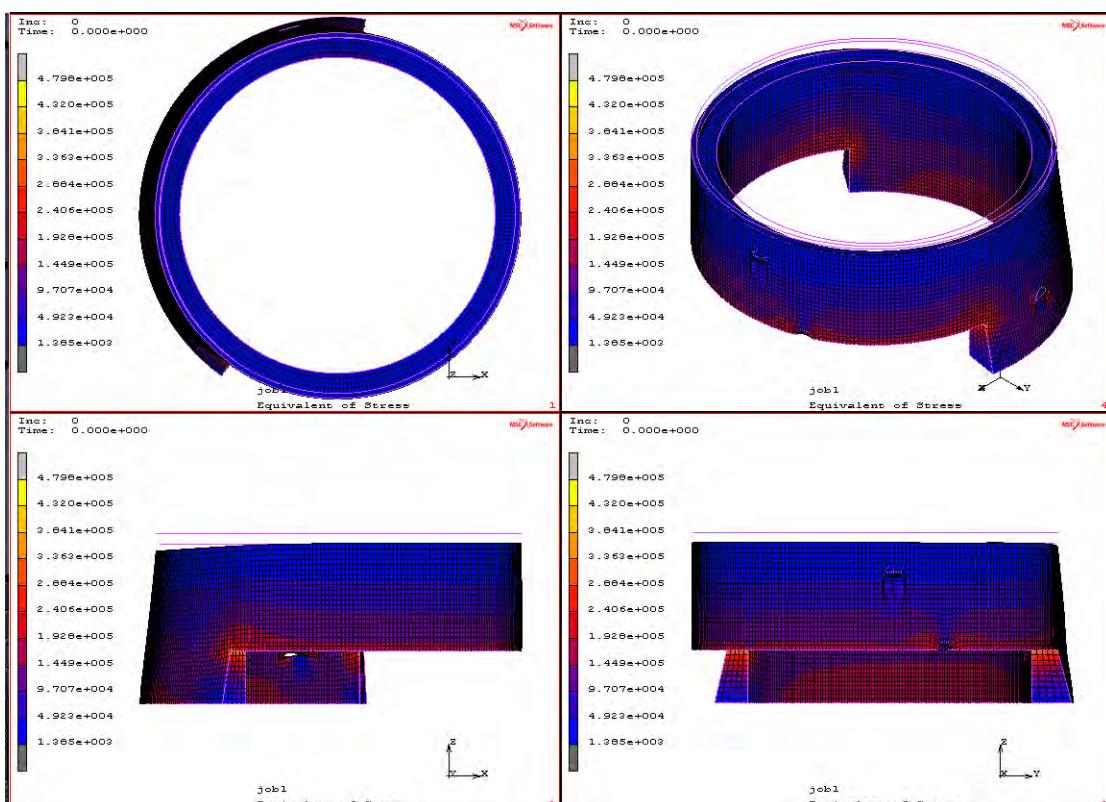
Σχήμα 4.24: Μοντέλο γ (1805-1899)  
Εύρος τιμών:  $2,71 \text{ kN/m}^2$  έως  $479,81 \text{ kN/m}^2$

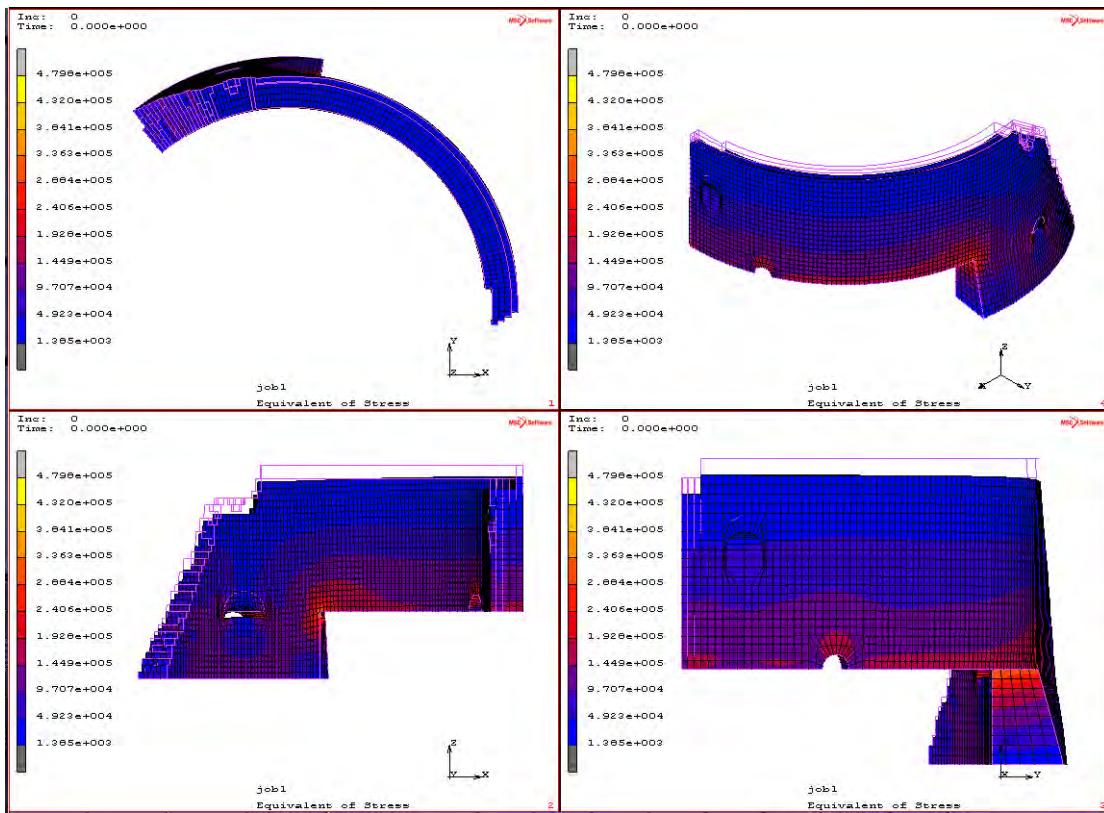
Σχήμα 4.25: Μοντέλο δ (1899-1970)  
Εύρος τιμών: 2,25kN/m<sup>2</sup> έως 341,63kN/m<sup>2</sup>

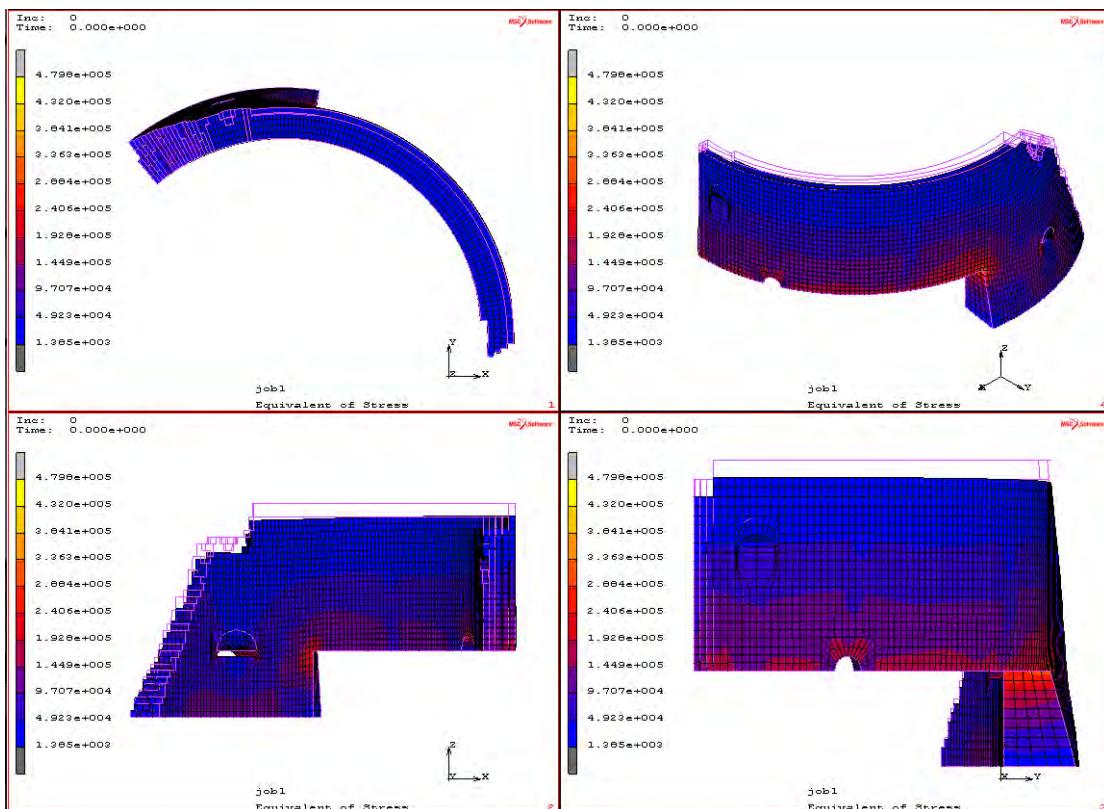
Σχήμα 4.26: Μοντέλο ε (1970-2015)  
Εύρος τιμών: 1,38kN/m<sup>2</sup> έως 348,42kN/m<sup>2</sup>

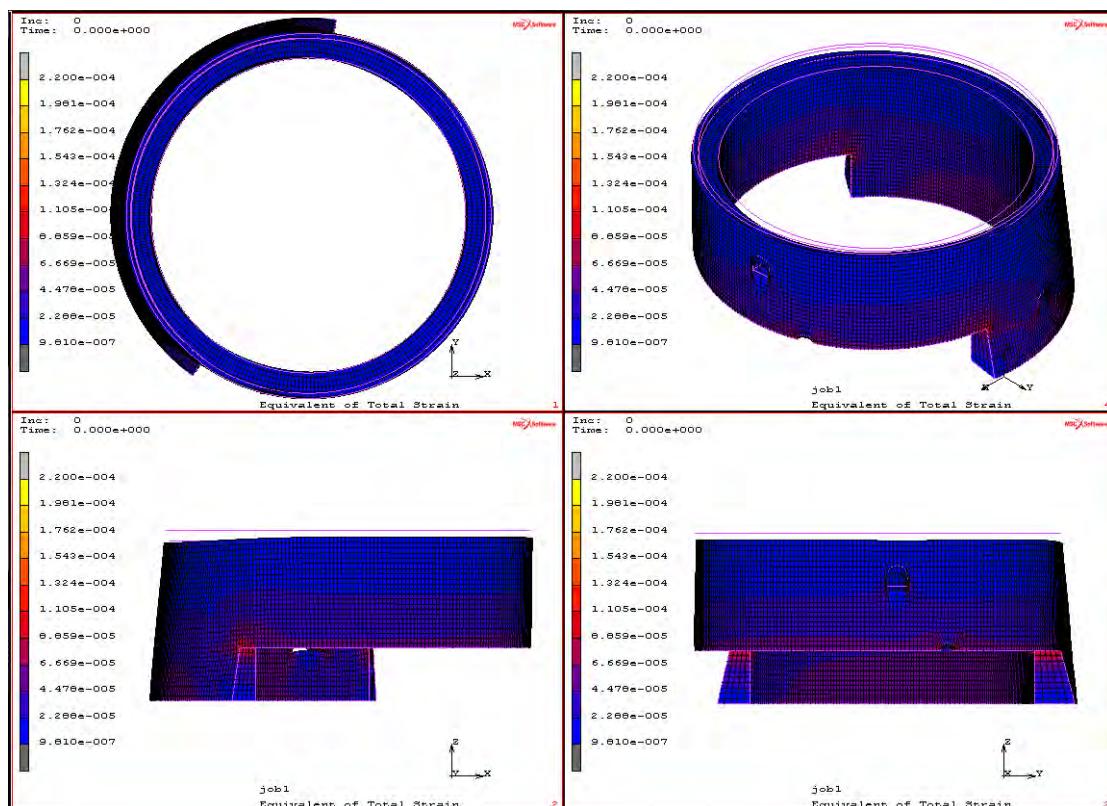
Σχήμα 4.27: Μοντέλο α (1477-1601)  
Εύρος τιμών: 9,8<sup>-4</sup>mm έως 0,15mm

Στο σύνολο των διαγραμμάτων εξακολουθεί η γωνία αλλαγής ύψους της βάσης να συγκεντρώνει τις μέγιστες τιμές. Το σχήμα που εμφανίζεται η μεγαλύτερη τιμή είναι το 4.29, καθώς είναι το μοναδικό που συγκεντρώνει τον μεγαλύτερο όγκο σε συνδυασμό με αποδυνάμωση του φορέα.

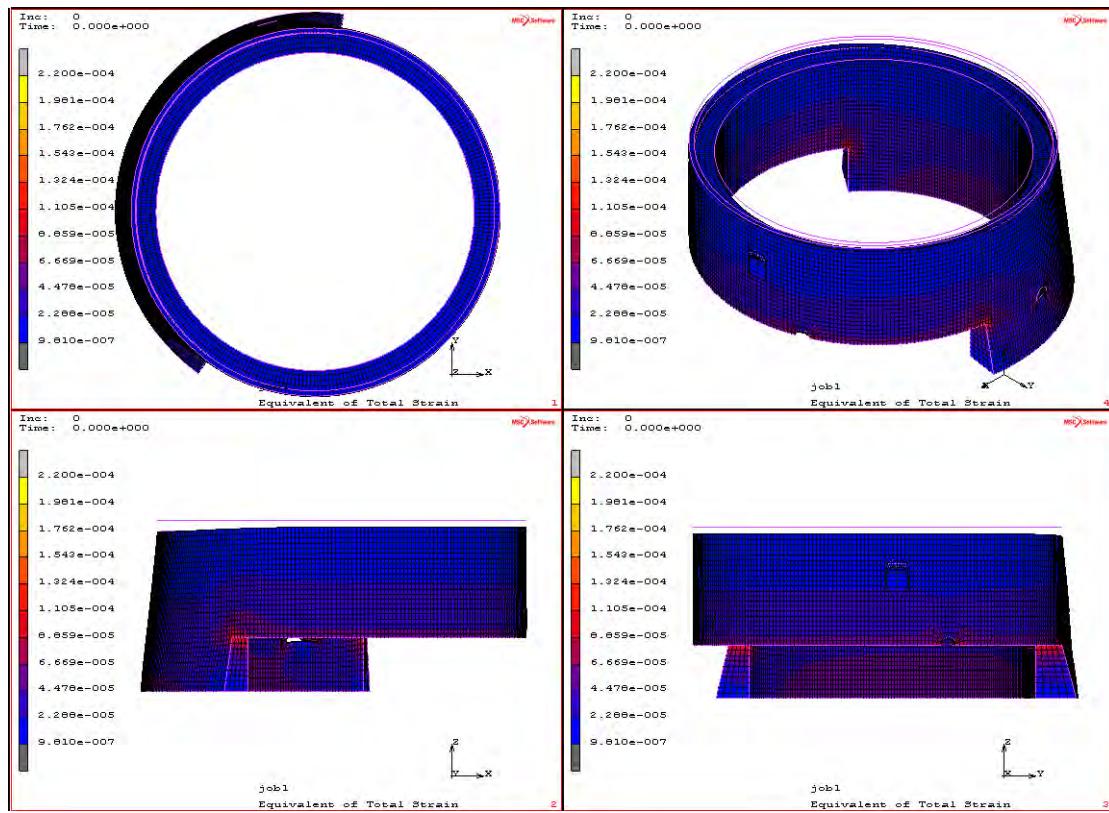
Σχήμα 4.28: Μοντέλο β (1601-1805)  
Εύρος τιμών: 9,65<sup>-4</sup>mm έως 0,15mm

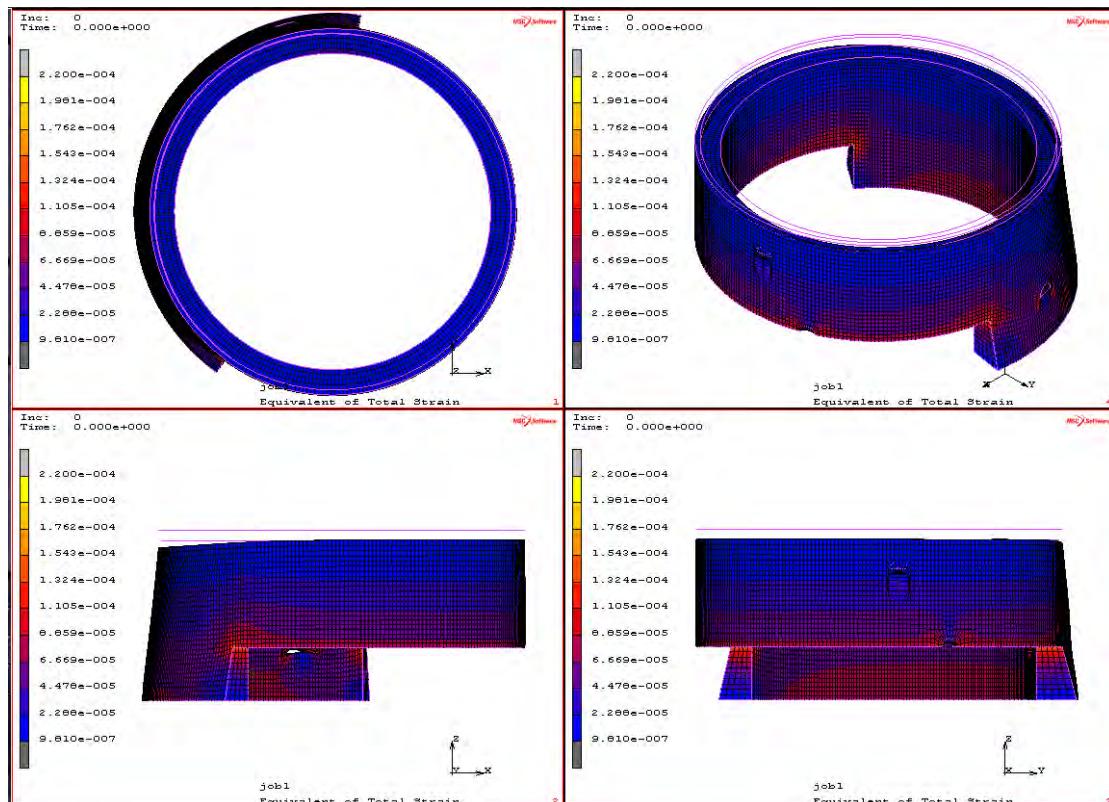
Σχήμα 4.29: Μοντέλο γ (1805-1899)  
Εύρος τιμών: 1.4<sup>-3</sup>mm έως 0,22mm

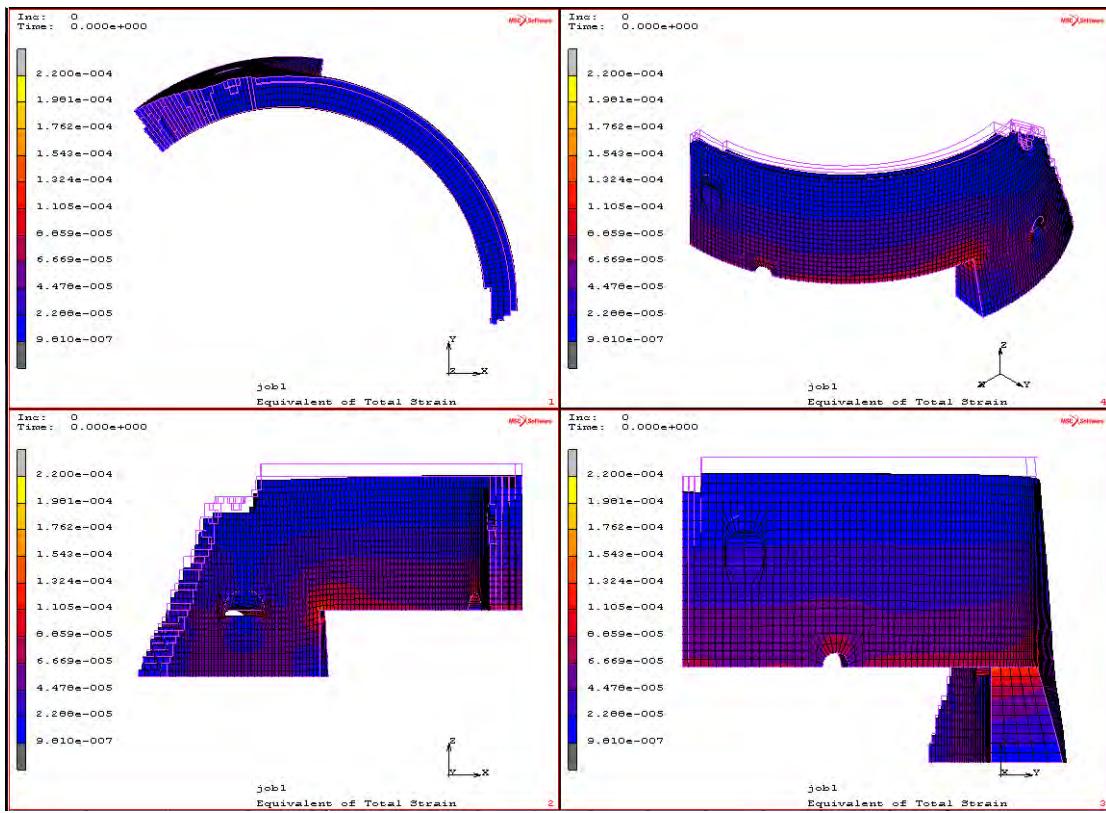
Σχήμα 4.30: Μοντέλο δ (1899-1970)  
Εύρος τιμών:  $1^{-3}\text{mm}$  έως  $0,14\text{mm}$

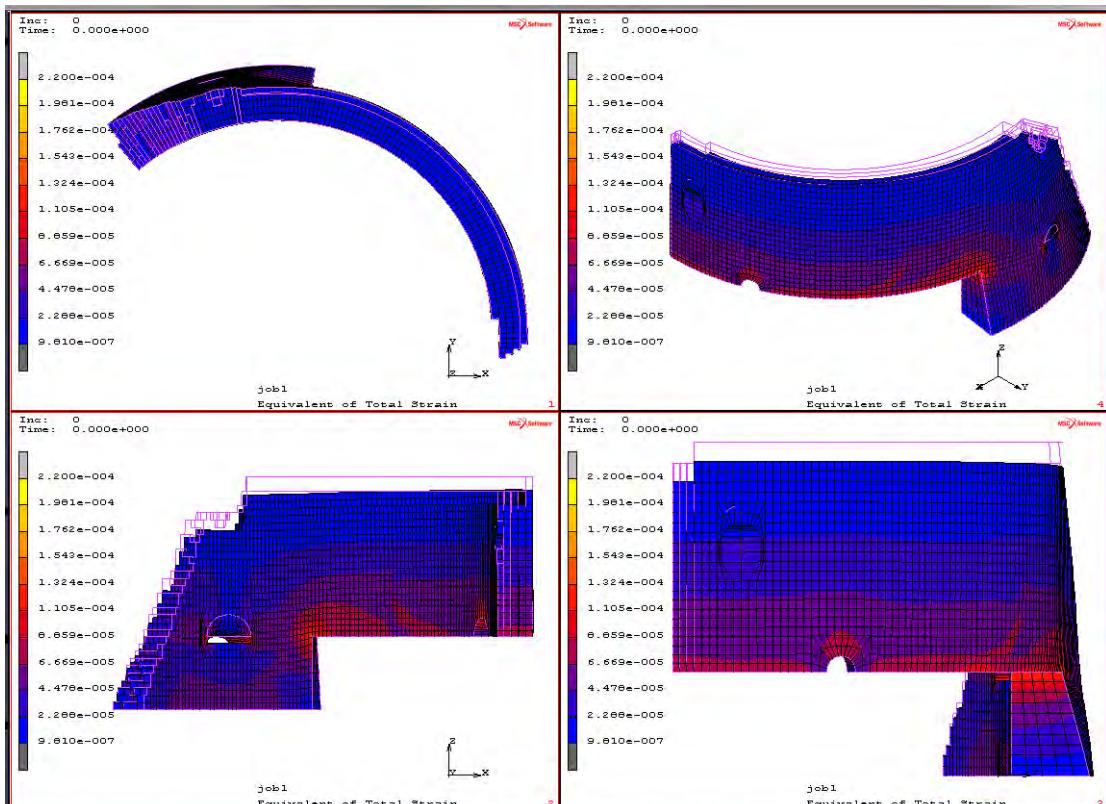
Σχήμα 4.31: Μοντέλο ε (1970-2015)  
Εύρος τιμών:  $9,57^{-4}\text{mm}$  έως  $0,14\text{mm}$

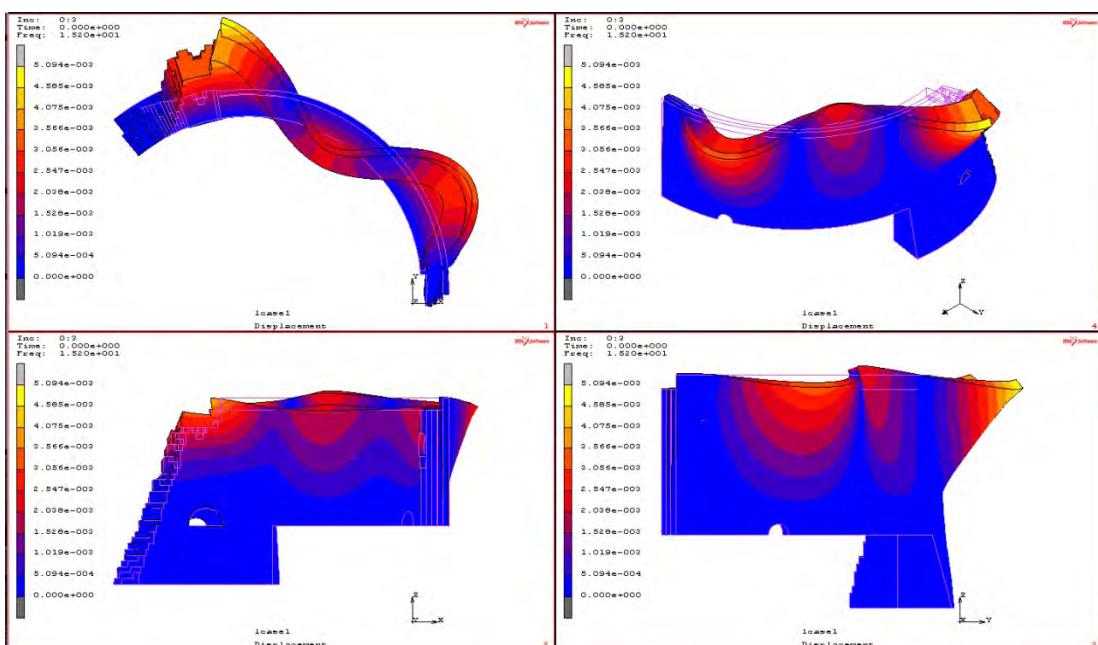
Σχήμα 4.53: Μοντέλο δ (1899-1970)  
Συχνότητα ταλάντωσης 15.2Hz και μέγιστη τιμή μετατόπισης 5.09mm.

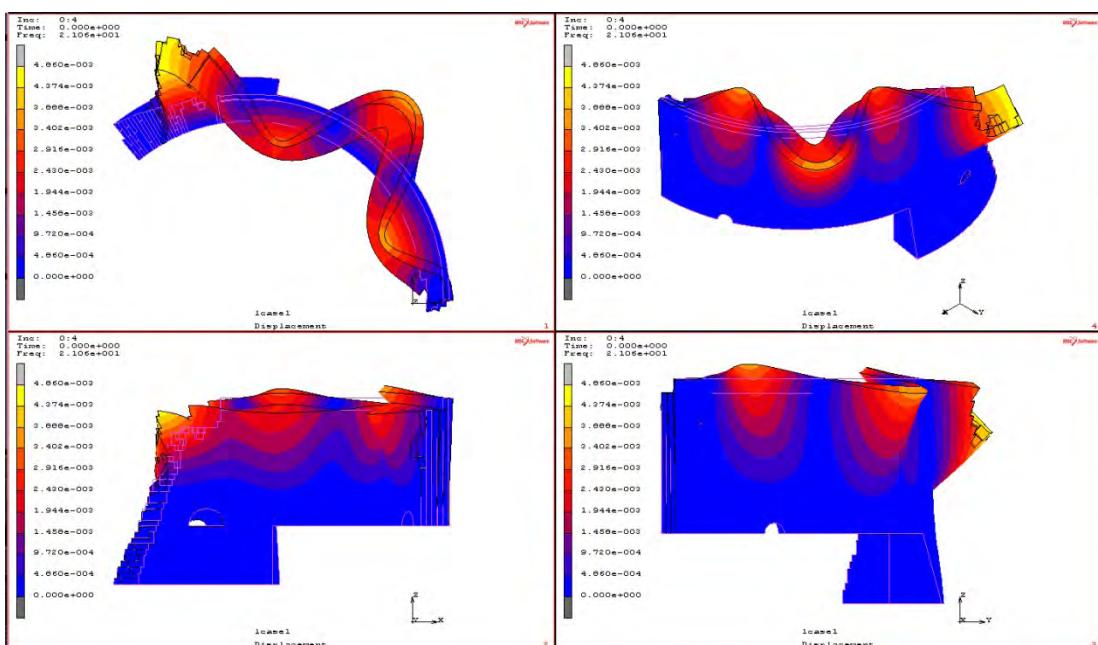
Σχήμα 4.59: Μοντέλο ε (1970-2015)  
Συχνότητα ταλάντωσης 21.06Hz και μέγιστη τιμή μετατόπισης 4.56mm.

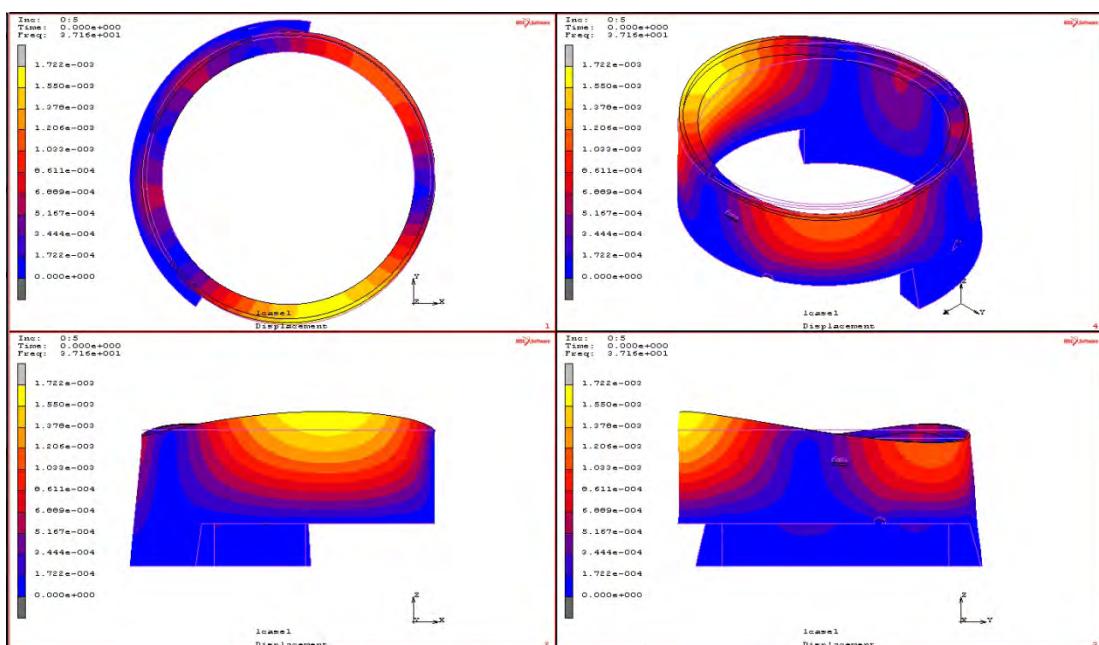
Σχήμα 4.61: Μοντέλο β (1601-1805)  
Συχνότητα ταλάντωσης 37.16Hz και μέγιστη τιμή μετατόπισης 1.72mm.

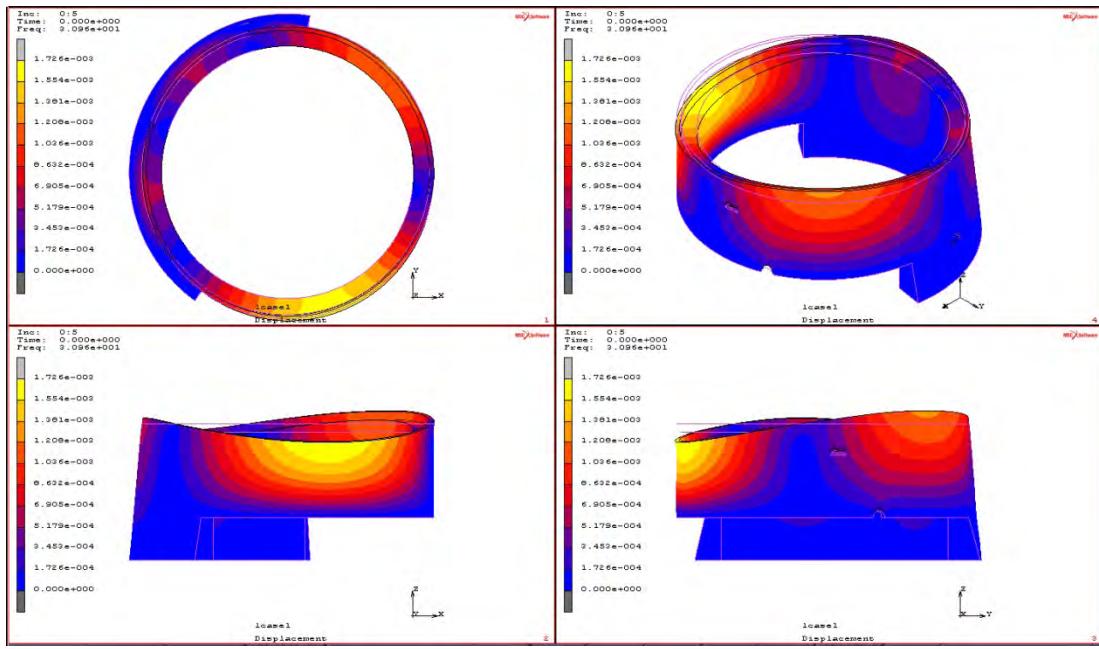
Σχήμα 4.62: Μοντέλο γ (1805-1899)  
Συχνότητα ταλάντωσης 30.96Hz και μέγιστη τιμή μετατόπισης 1.72mm.

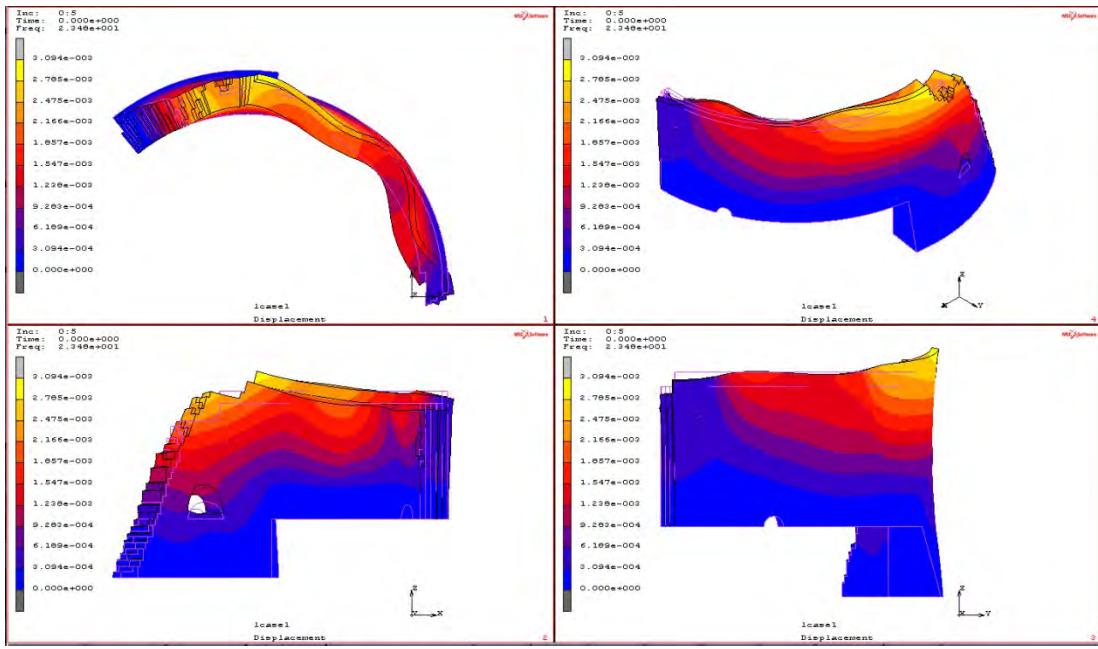
Σχήμα 4.64: Μοντέλο ε (1970-2015)  
Συχνότητα ταλάντωσης 23.48Hz και μέγιστη τιμή μετατόπισης 3.09mm.

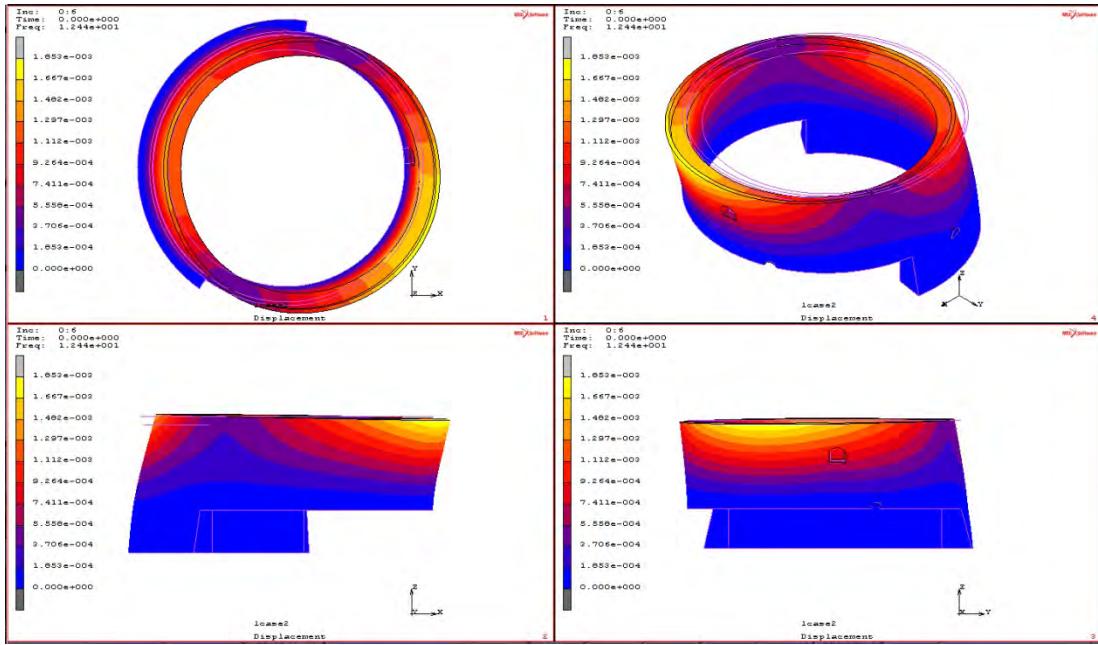
Σχήμα 4.65: Μοντέλο α (1477-1601)  
Συχνότητα ταλάντωσης 12.44Hz και μέγιστη τιμή μετατόπισης 1.85mm.

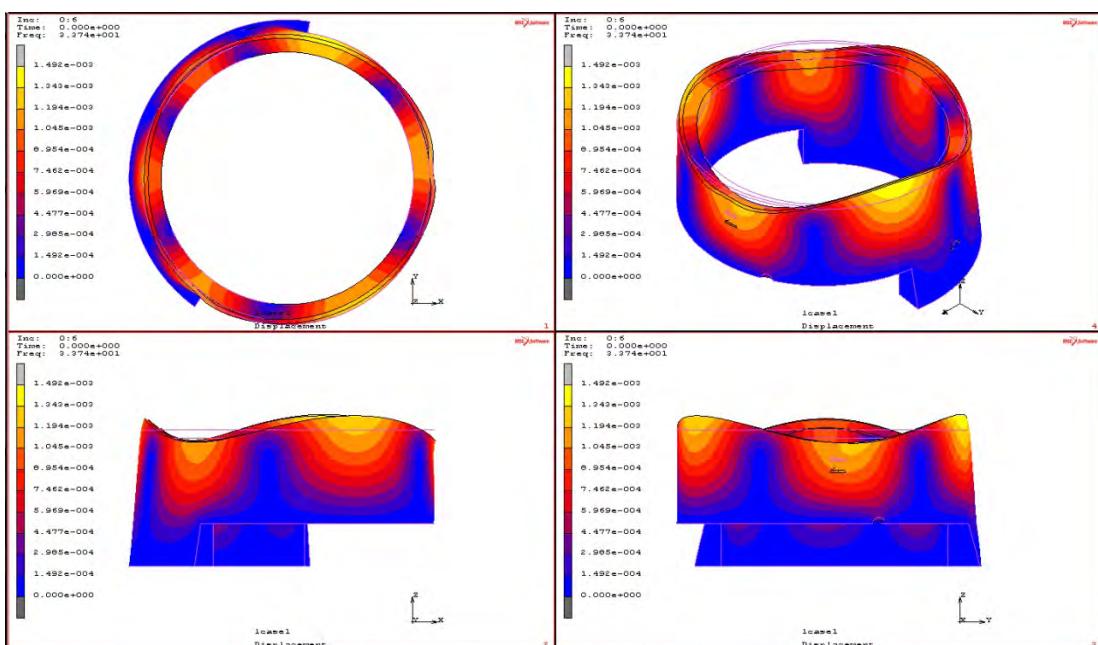
Σχήμα 4.67: Μοντέλο γ (1805-1899)  
Συχνότητα ταλάντωσης 33.74Hz και μέγιστη τιμή μετατόπισης 1.49mm.

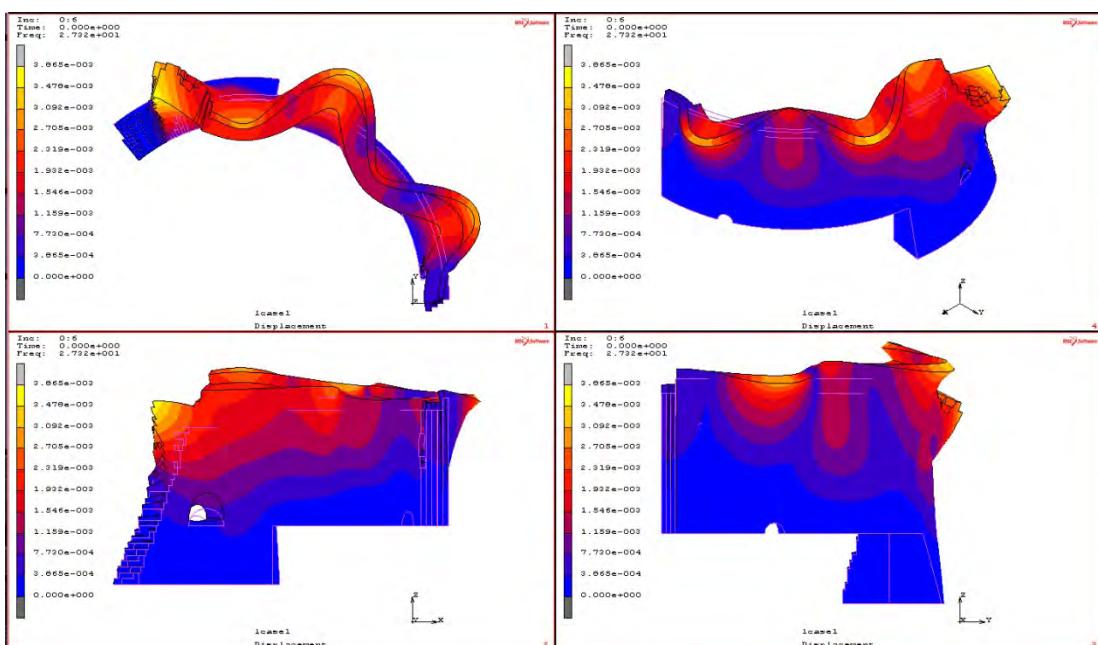
Σχήμα 4.69: Μοντέλο ε (1970-2015)  
Συχνότητα ταλάντωσης 27.32Hz και μέγιστη τιμή μετατόπισης 3.86mm.
