**ΠΟΛΥΤΕΧΝΕΙΟ ΚΡΗΤΗΣ**  
ΠΡΩΗΝ ΓΕΝΙΚΟ ΤΜΗΜΑ

**ΔΙΠΛΩΜΑΤΙΚΗ ΔΙΑΤΡΙΒΗ ΜΕΤΑΠΤΥΧΙΑΚΟΥ ΔΙΠΛΩΜΑΤΟΣ ΕΙΔΙΚΕΥΣΗΣ  
ΚΑΤΕΥΘΥΝΣΗ: "ΜΗΧΑΝΙΚΗ ΚΑΙ ΤΕΧΝΟΛΟΓΙΑ ΥΛΙΚΩΝ ΚΑΙ ΚΑΤΑΣΚΕΥΩΝ"**

**ΙΣΤΟΡΙΚΗ, ΑΡΧΙΤΕΚΤΟΝΙΚΗ ΤΕΚΜΗΡΙΩΣΗ ΚΑΙ ΑΝΑΛΥΣΗ  
ΜΕ ΤΗ ΜΕΘΟΔΟ ΤΩΝ ΠΕΠΕΡΑΣΜΕΝΩΝ ΣΤΟΙΧΕΙΩΝ ΤΟΥ  
'ΚΥΚΛΙΚΟΥ (ΓΕΝΟΒΕΖΙΚΟΥ) ΠΥΡΓΟΥ' ΣΤΗ ΠΑΛΙΑ ΠΟΛΗ  
ΧΑΝΙΩΝ, ΑΝΑΓΚΗ ΔΙΕΠΙΣΤΗΜΟΝΙΚΗΣ ΠΡΟΣΕΓΓΙΣΗΣ**

**Τσιτωνάκη Άννα / 2010040288**

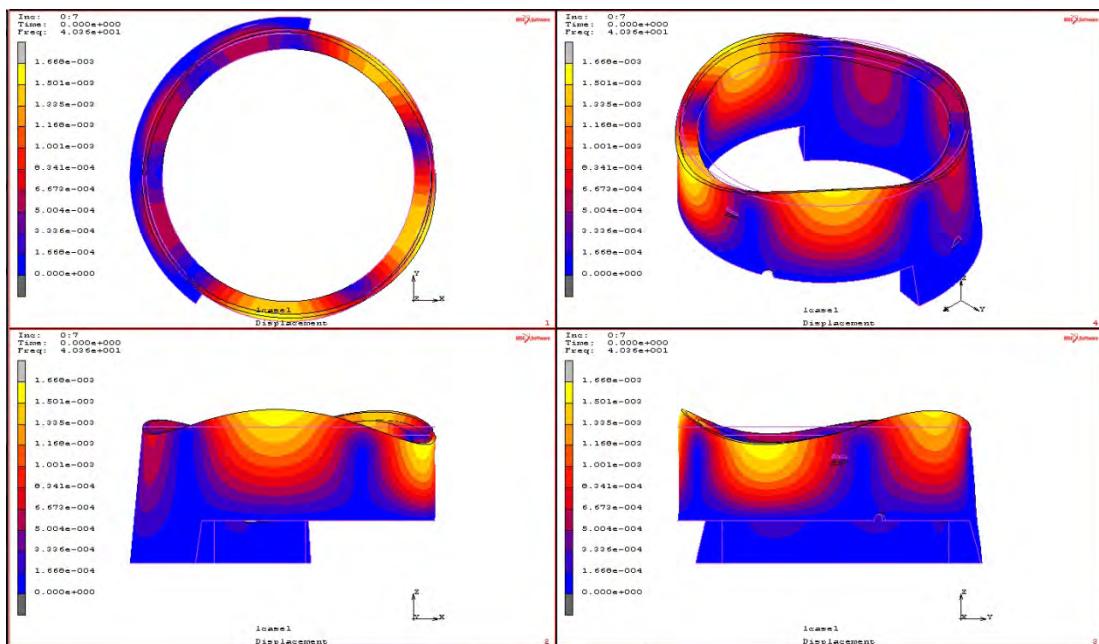
Σχήμα 4.71: Μοντέλο β (1601-1805)  
Συχνότητα ταλάντωσης 40.36Hz και μέγιστη τιμή μετατόπισης 1.66mm.

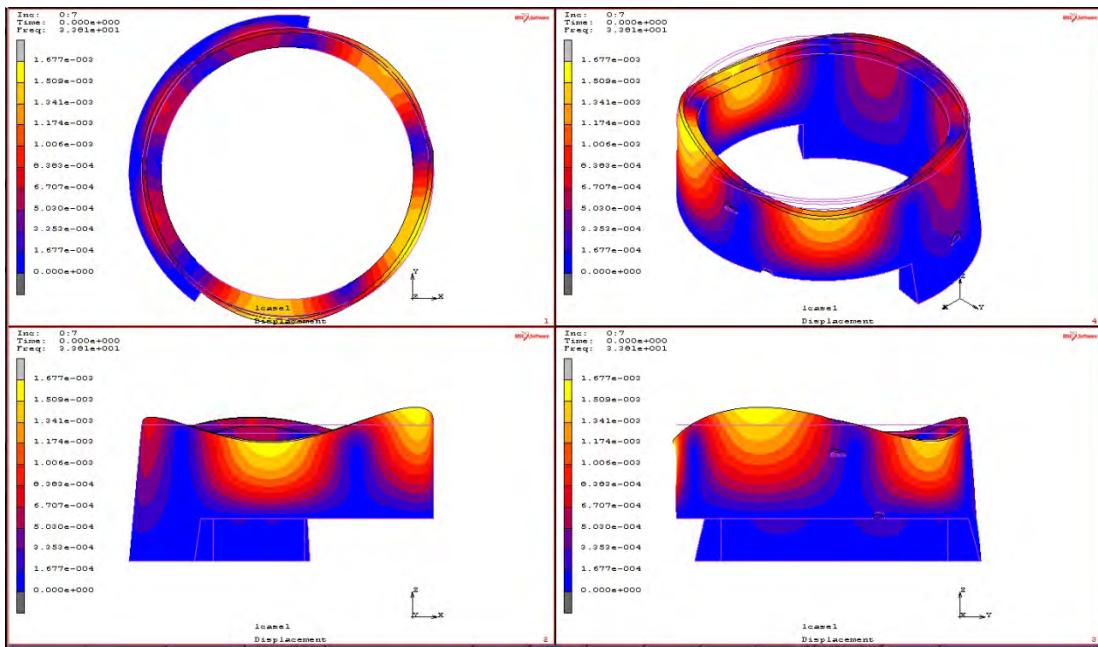
Σχήμα 4.72: Μοντέλο γ (1805-1899)  
Συχνότητα ταλάντωσης 33.81Hz και μέγιστη τιμή μετατόπισης 1.67mm.

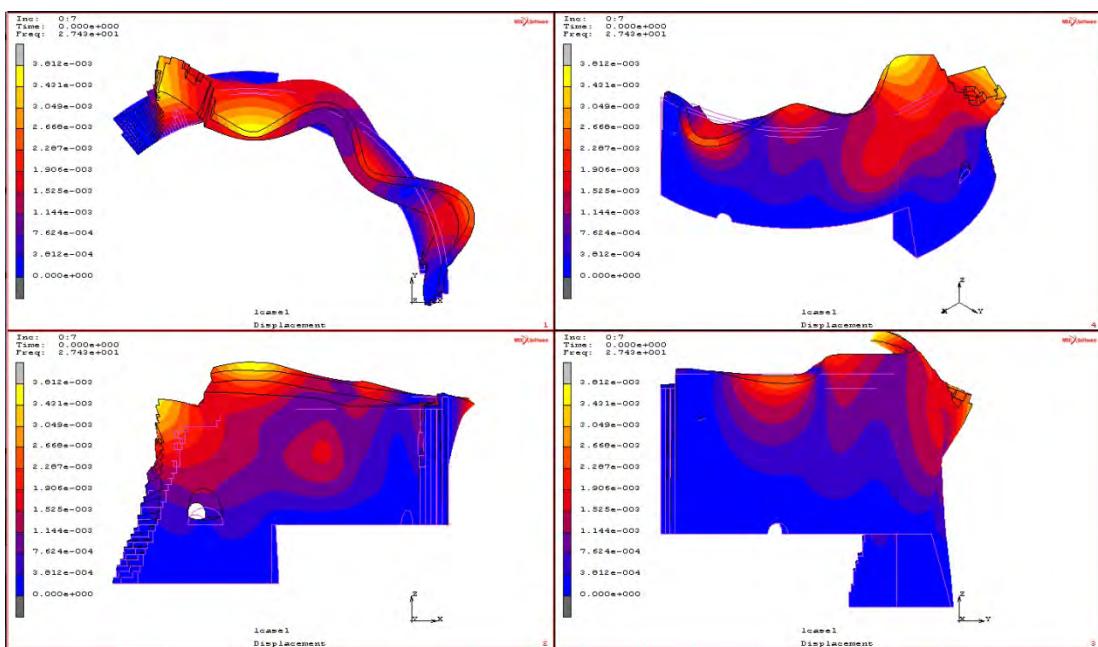
Σχήμα 4.73: Μοντέλο δ (1899-1970)  
Συχνότητα ταλάντωσης 27.43Hz και μέγιστη τιμή μετατόπισης 3.81mm.

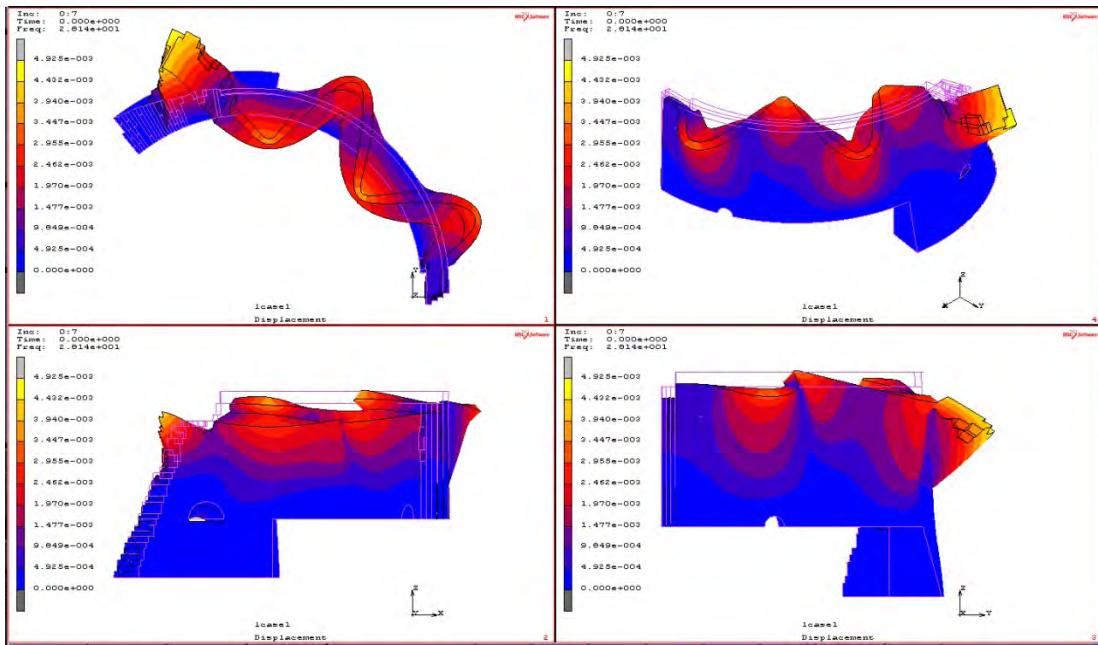
Σχήμα 4.74: Μοντέλο ε (1970-2015)  
Συχνότητα ταλάντωσης 28.14Hz και μέγιστη τιμή μετατόπισης 4.92mm.

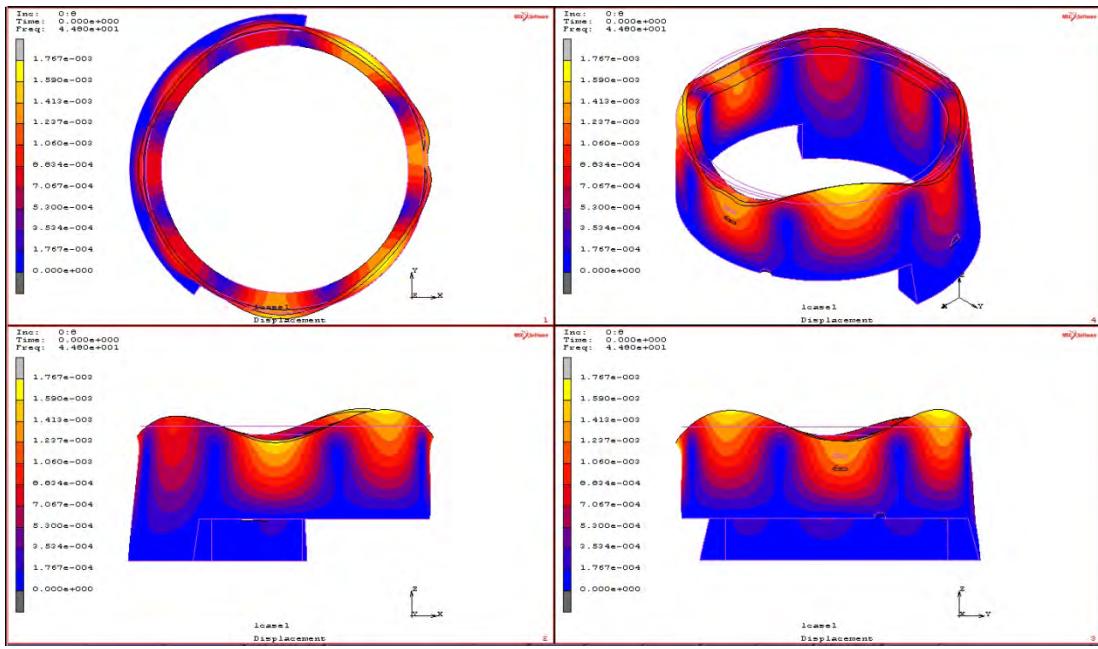
Σχήμα 4.76: Μοντέλο β (1601-1805)  
Συχνότητα ταλάντωσης 44.8Hz και μέγιστη τιμή μετατόπισης 1.76mm.

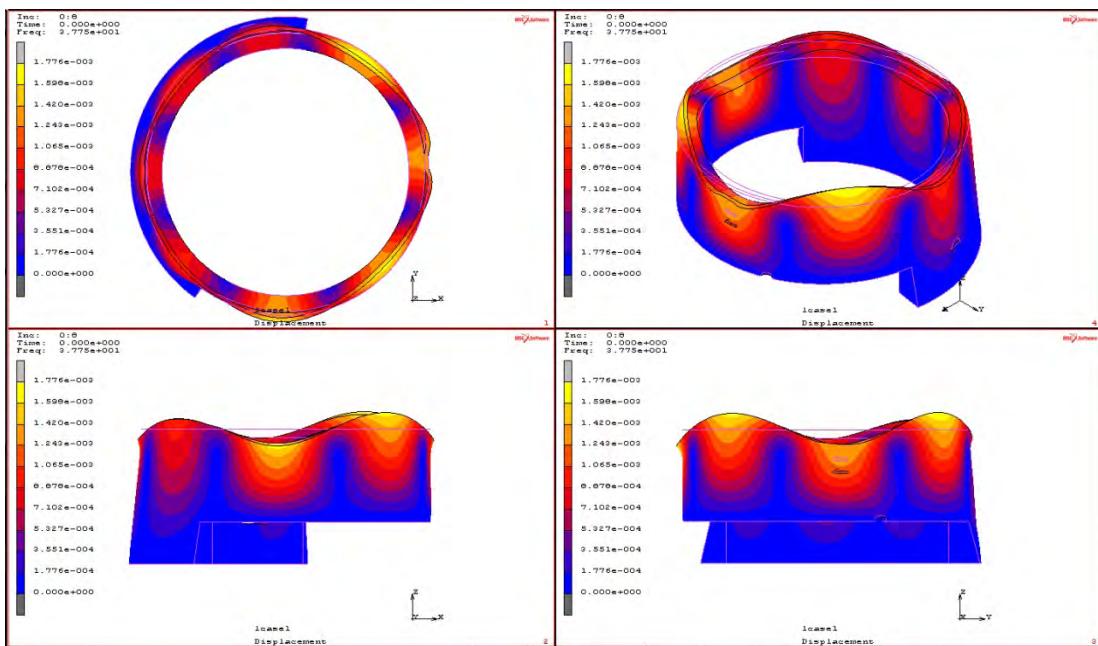
Σχήμα 4.77: Μοντέλο γ (1805-1899)  
Συχνότητα ταλάντωσης 37.75Hz και μέγιστη τιμή μετατόπισης 1.77mm.

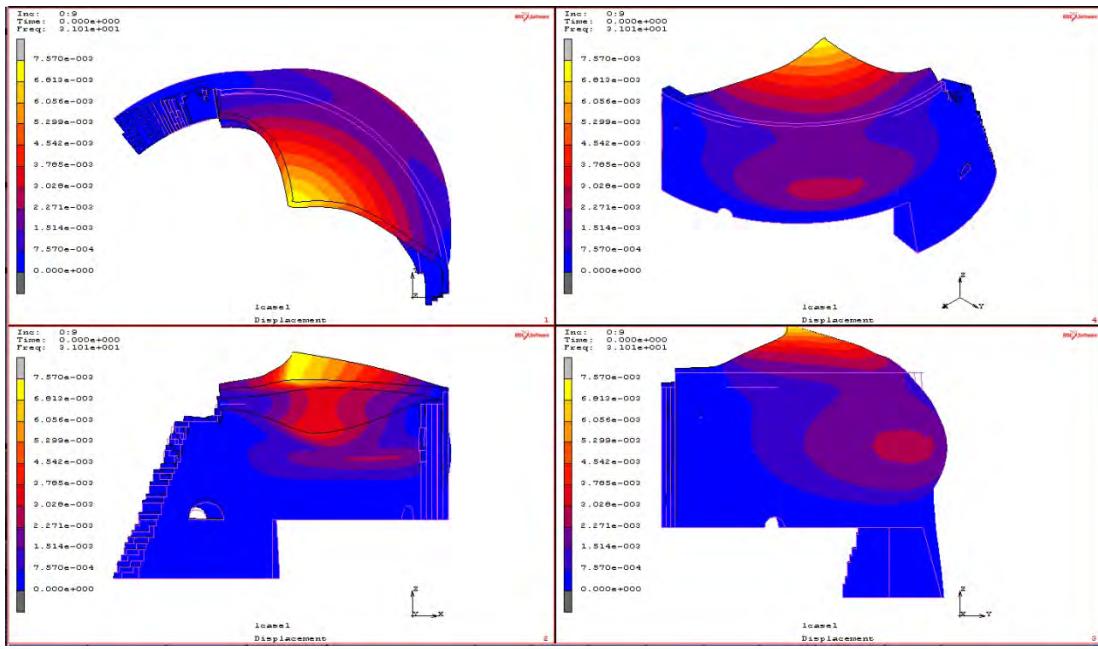
Σχήμα 4.84: Μοντέλο ε (1970-2015)  
Συχνότητα ταλάντωσης 31.01Hz και μέγιστη τιμή μετατόπισης 7.56mm.

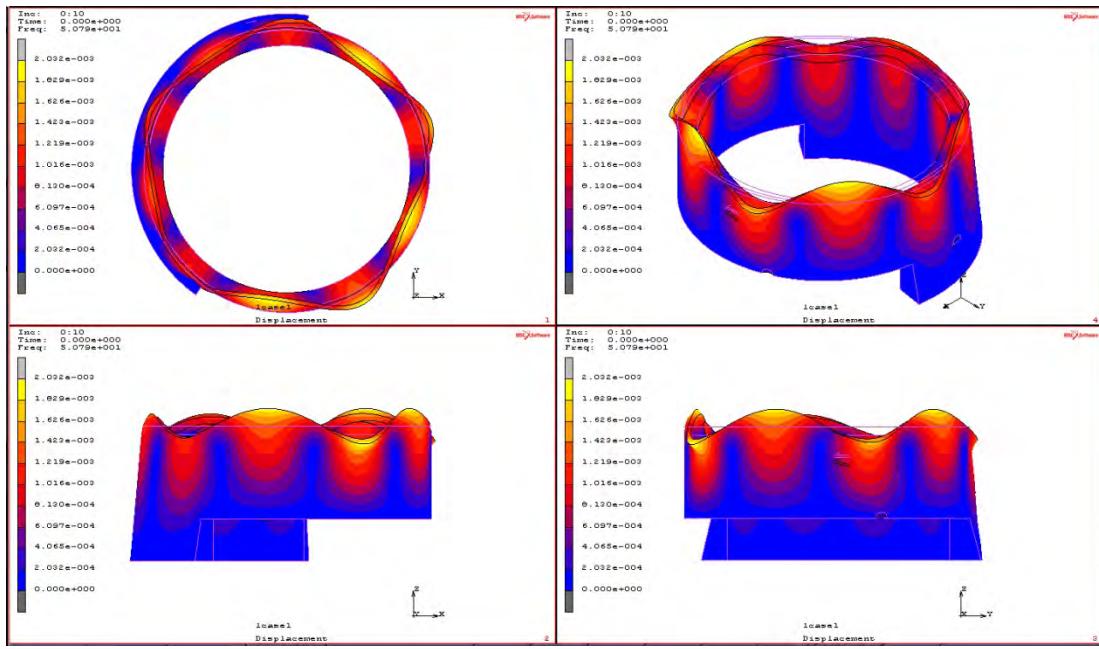
Σχήμα 4.86: Μοντέλο β (1601-1805)  
Συχνότητα ταλάντωσης 50.79Hz και μέγιστη τιμή μετατόπισης 2.03mm.

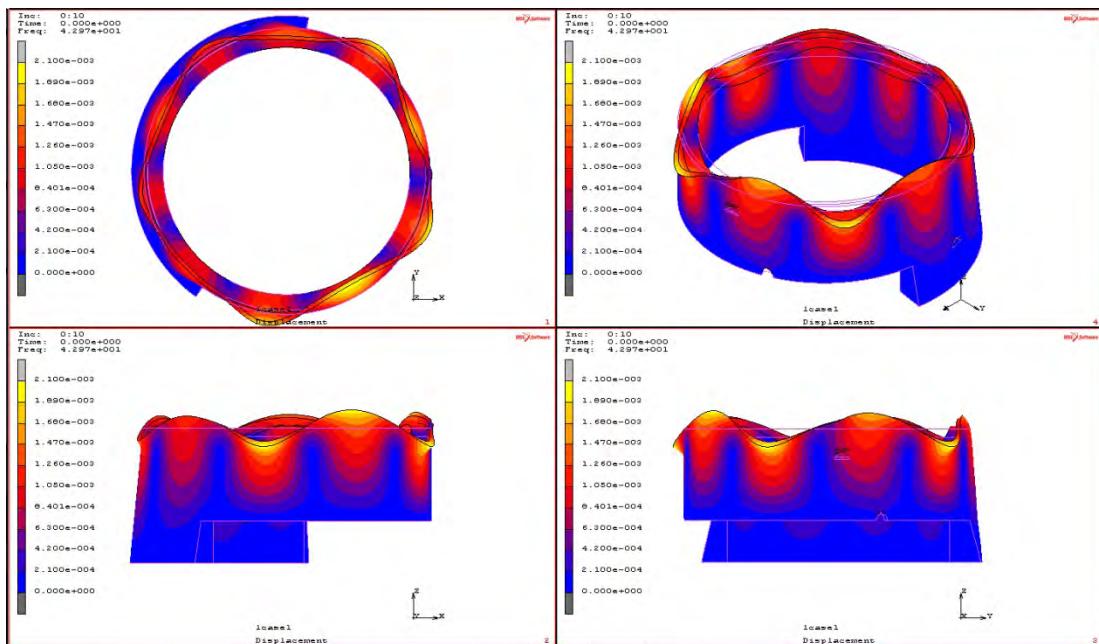
Σχήμα 4.87: Μοντέλο γ (1805-1899)  
Συχνότητα ταλάντωσης 42.97Hz και μέγιστη τιμή μετατόπισης 2.1mm.

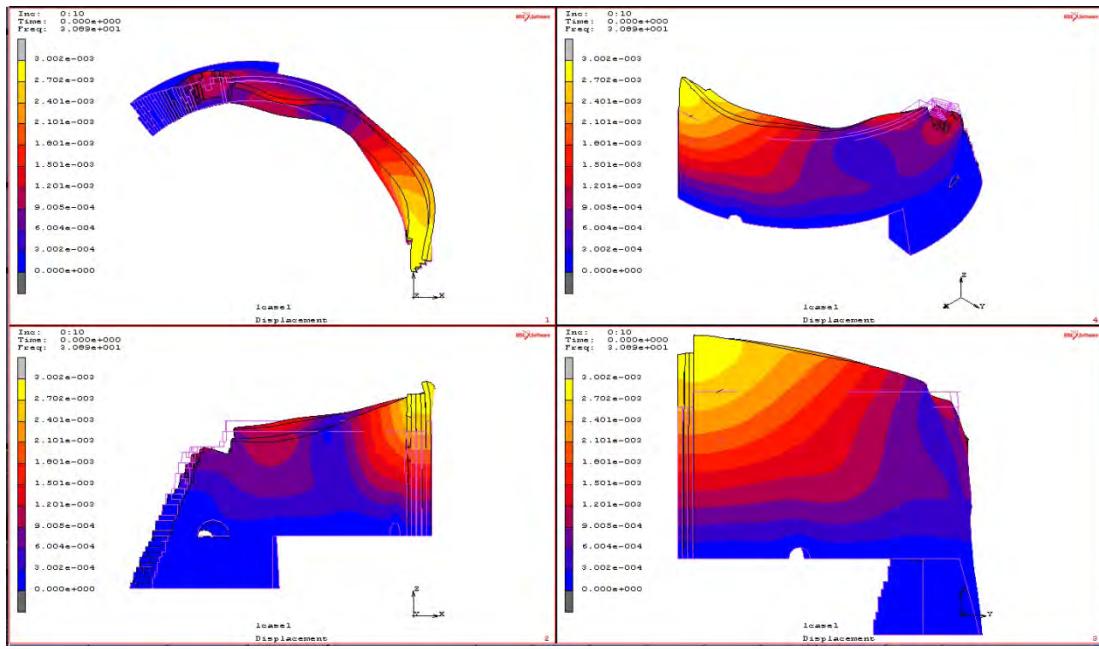
Σχήμα 4.88: Μοντέλο δ (1899-1970)  
Συχνότητα ταλάντωσης 30.89Hz και μέγιστη τιμή μετατόπισης 3.00mm.
