| Πολυρρήνια Κισάμου |

Προσεγγίζοντας τα ζητήματα προστασίας
ενός παραδοσιακού συνόλου.

Βασιλακάκη Ειρήνη
Μουντοκαλάκη Ιωάννα

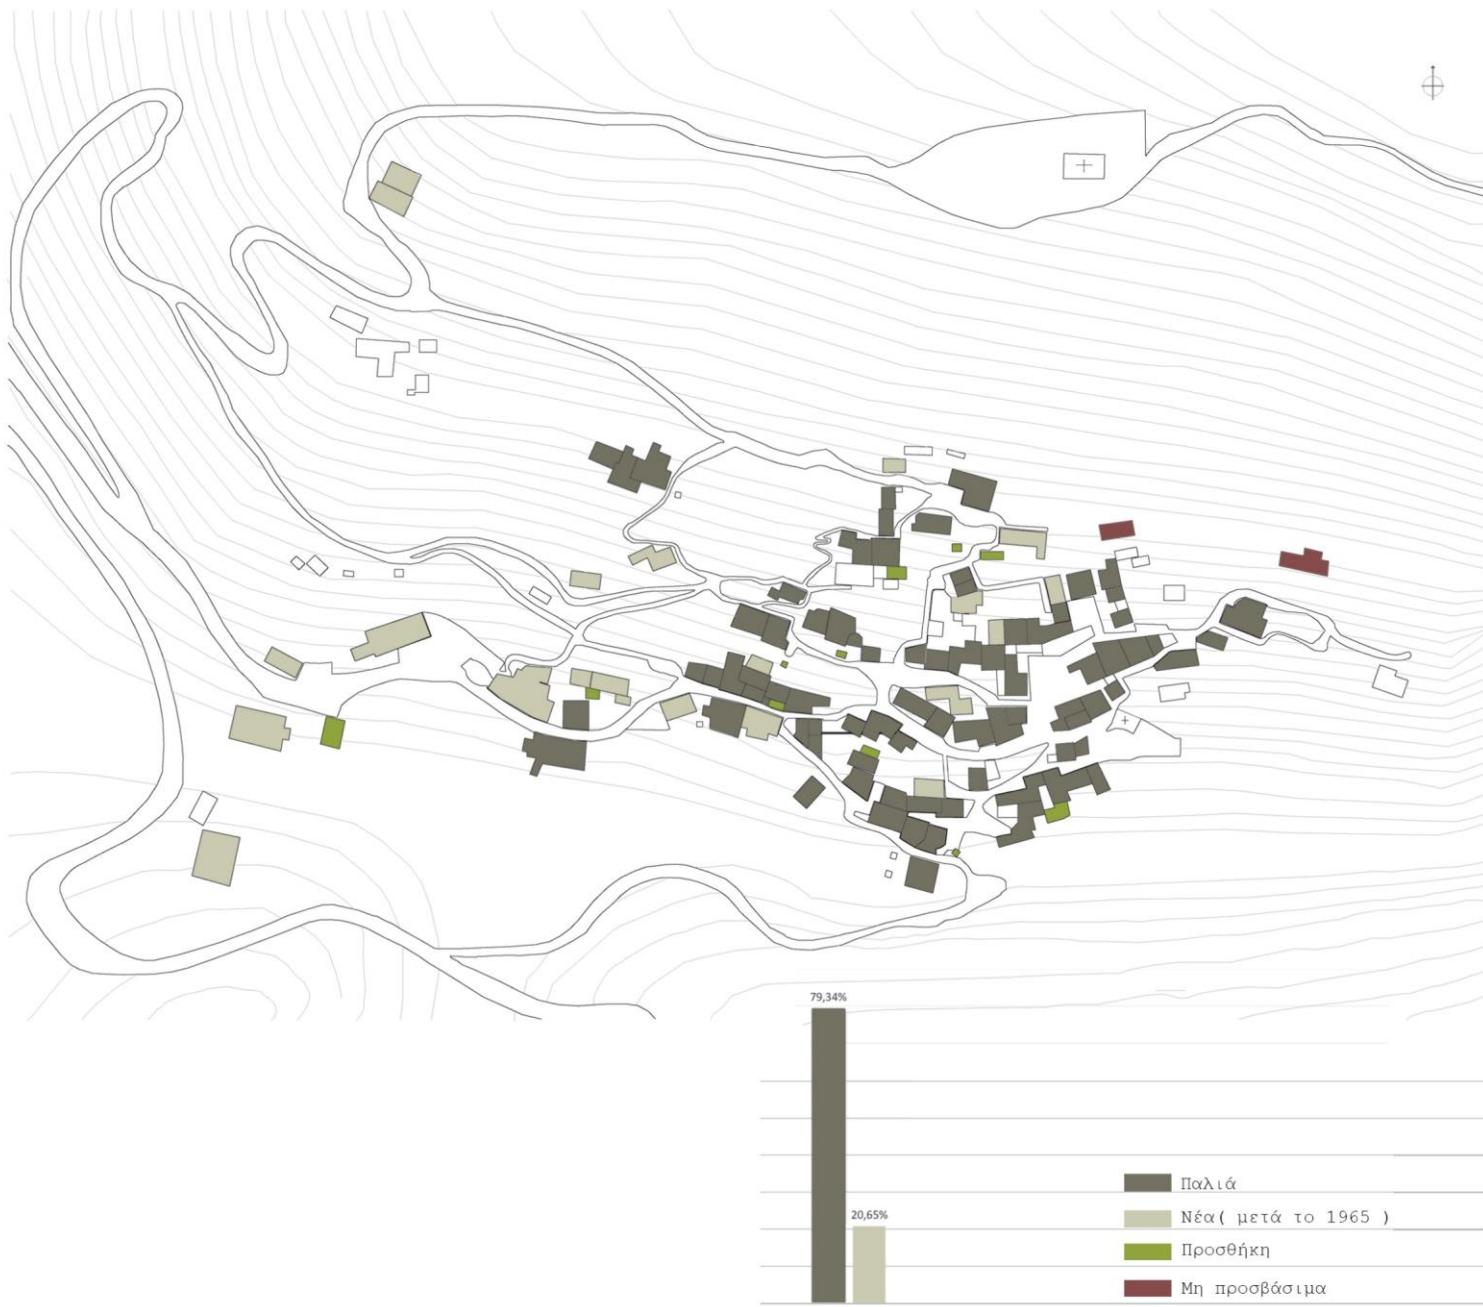
3.5 Παλαιά – Νέα κτίσματα

Ο διαχωρισμός των κτιρίων έγινε με βάση τη χρονολογία κατασκευής τους. Νέα χαρακτηρίζουμε τα κτίρια που κατασκευάστηκαν εξ ολοκλήρου μετά το 1965 και παλαιά εκείνα που κατασκευάστηκαν πριν. Η συγκεκριμένη χρονική στιγμή επελέγη διότι πριν από το 1965 δεν υπήρχαν κτίρια που αποκλίνουν από τον παραδοσιακό οικισμό. Τα μορφολογικά και τα κατασκευαστικά τους χαρακτηριστικά μας οδήγησαν στον προσδιορισμό της ηλικίας τους.

Τα περισσότερα κτίσματα ανήκουν πριν τη δεκαετία του 1960, με τα παλιά να είναι 55 κτίσματα περισσότερα από τα νέα, με ποσοστό 79,78% – 20,21%.

Σύμφωνα με τον χάρτη, παρατηρείται ότι τα παλαιά κτίρια του οικισμού είναι χτισμένα στη κορυφή του λόφου και κλιμακωτά επεκτείνονται προς τα κάτω, πυκνοδομημένα, δίπλα σε στενούς δρόμους, με την πρόσβαση να πραγματοποιείται συνήθως με κλίμακες. Αντίθετα, τα νέα τα εντοπίζουμε στην μία από τις δύο εισόδους του οικισμού, πάνω στον κεντρικό δρόμο. Τα νεοδόμητα κτίρια δεν διατηρούν τον παραδοσιακό χαρακτήρα. Η χρήση σύγχρονων υλικών και οι κατασκευές χαμηλού κόστους, δημιουργούν μια εικόνα που έρχεται σε αντίθεση με την εικόνα του οικισμού.

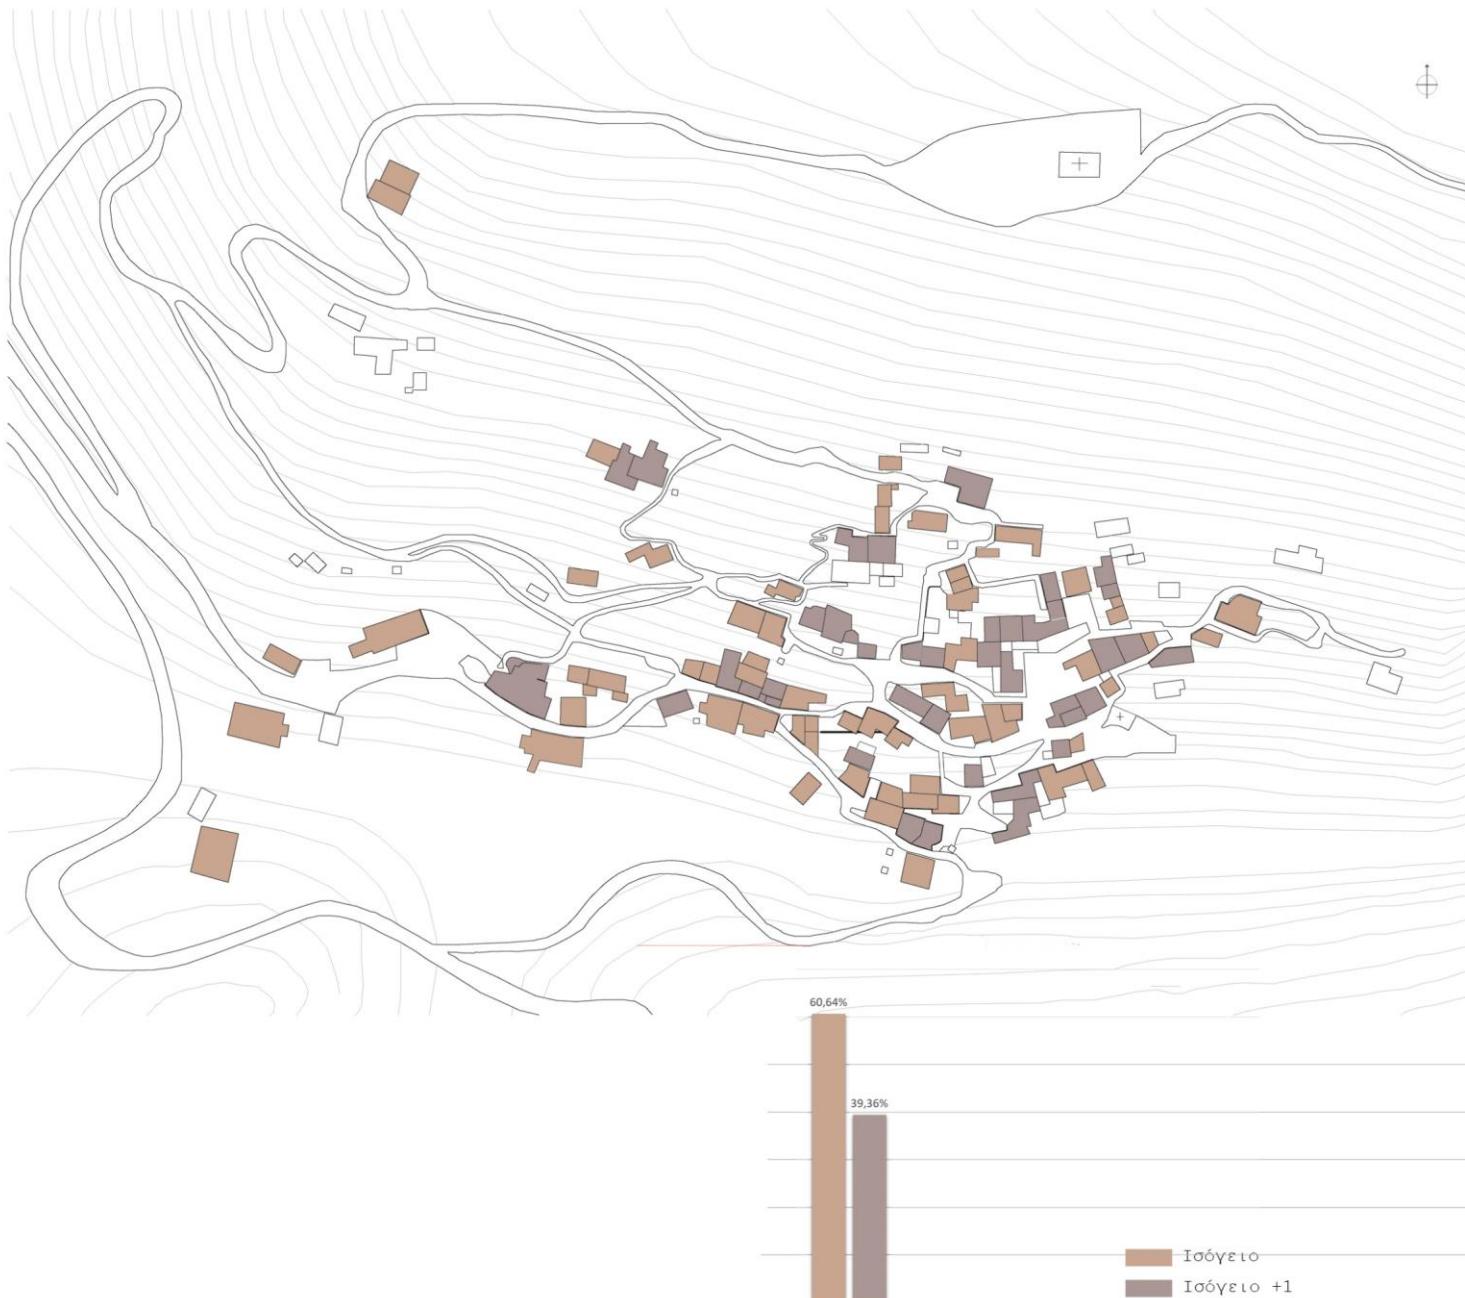
3.6 Ύψη κτισμάτων

Στον χάρτη απεικονίζονται τα ύψη των κτιρίων του οικισμού της Πολυρρήνιας. Παρατηρούμε ότι τα κτίρια του οικισμού χωρίζονται σε ισόγεια και διώροφα, με 57 καταγεγραμμένα ισόγεια και 37 διώροφα. Τα ισόγεια κτίσματα είναι σε πλειονότητα με 60,64% και τα διώροφα ανέρχονται στο 39,36%. Συγκρίνοντας τους δύο παραπάνω χάρτες παρατηρείται ότι το 54,4% των παλαιών κτιρίων είναι ισόγεια ενώ το 45,6 διώροφα και το 79% των νέων κτιρίων είναι ισόγεια και μόνο το 21% είναι διώροφα.

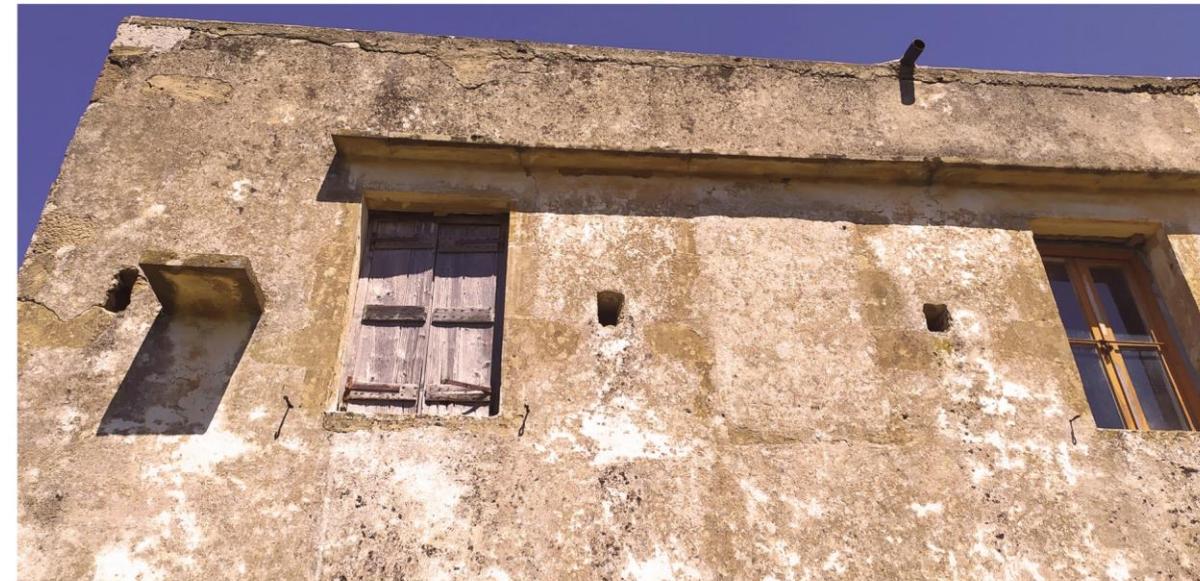
42 | Κτίριο A_44: κάλυψη ανοίγματος, διατηρηση παραδοσιακού κουφώματος και αντικατάσταση με νέο.

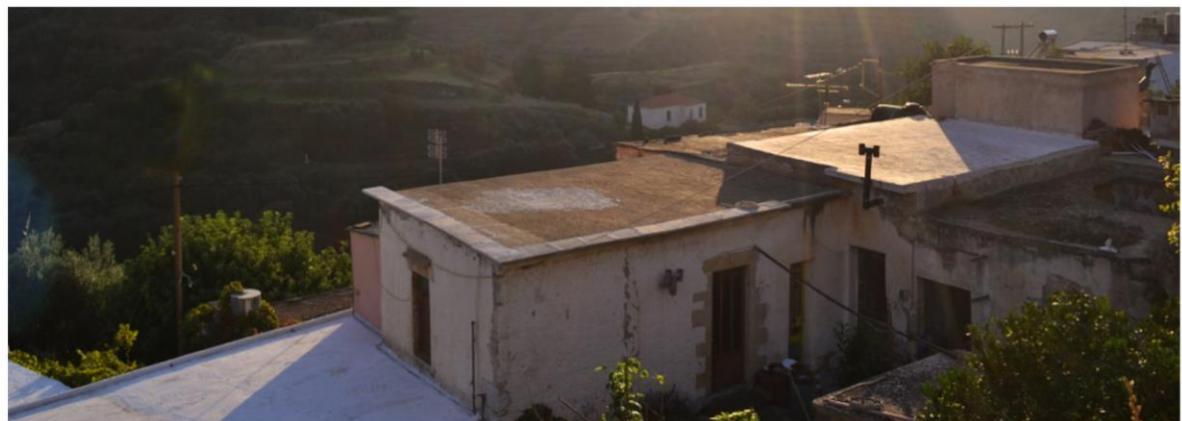
46 | αντικατάσταση της στέγης με πλάκες οπλισμένου σκυροδέματος, συμβατή προσθήκη.

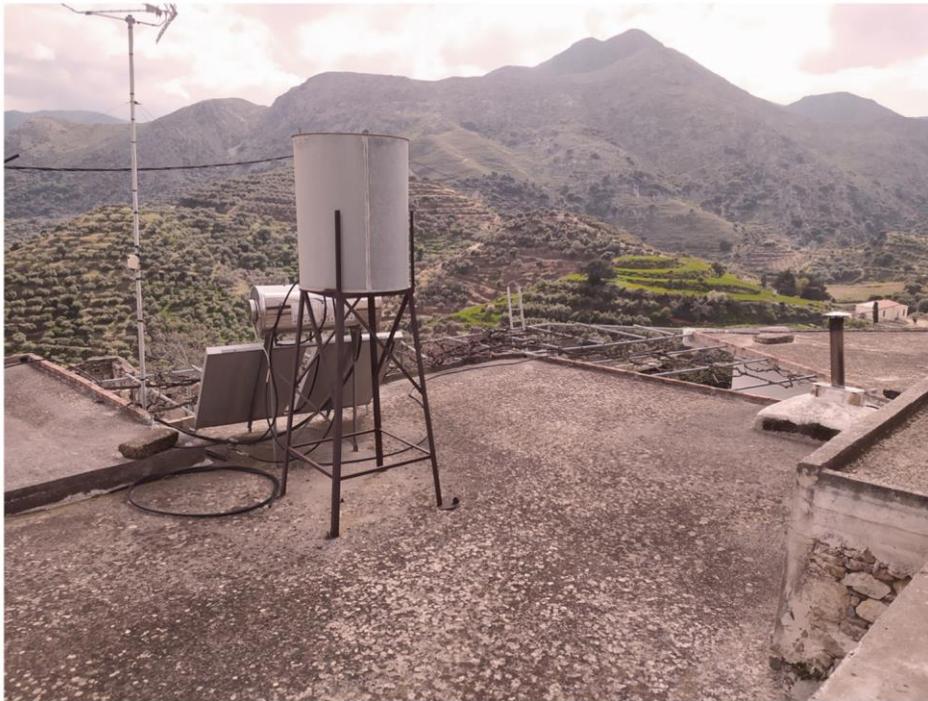
54| A_28 : ηλιακοί θερμοσίφωνες και δεξαμενές στα δώματα.

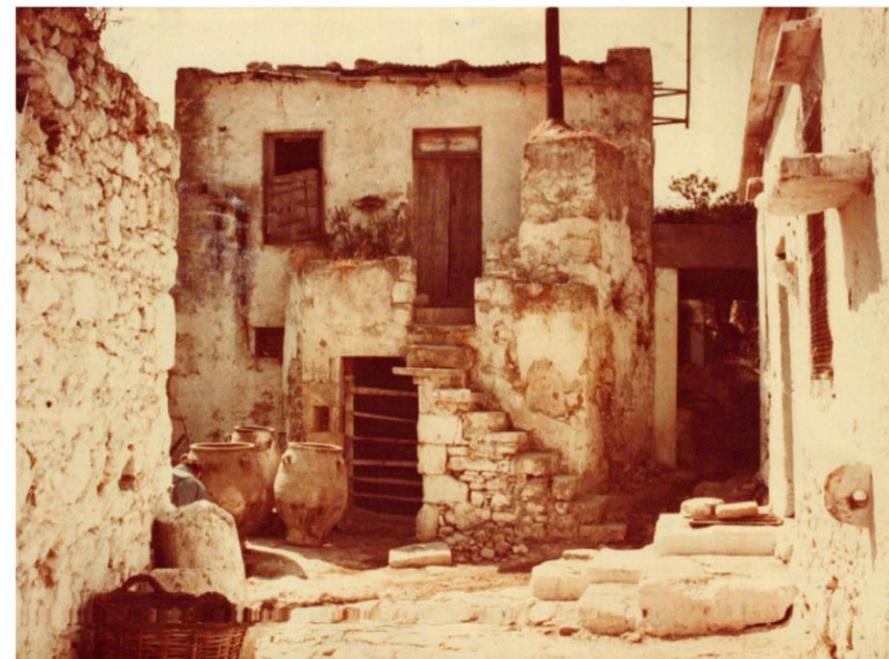
63, 64 | Στη πρώτη φωτογραφία απεικονίζεται το κτίριο A_17 με την εξωτερική λίθινη σκάλα και αριστερά η σημερινή κατάσταση χωρίς αυτήν.

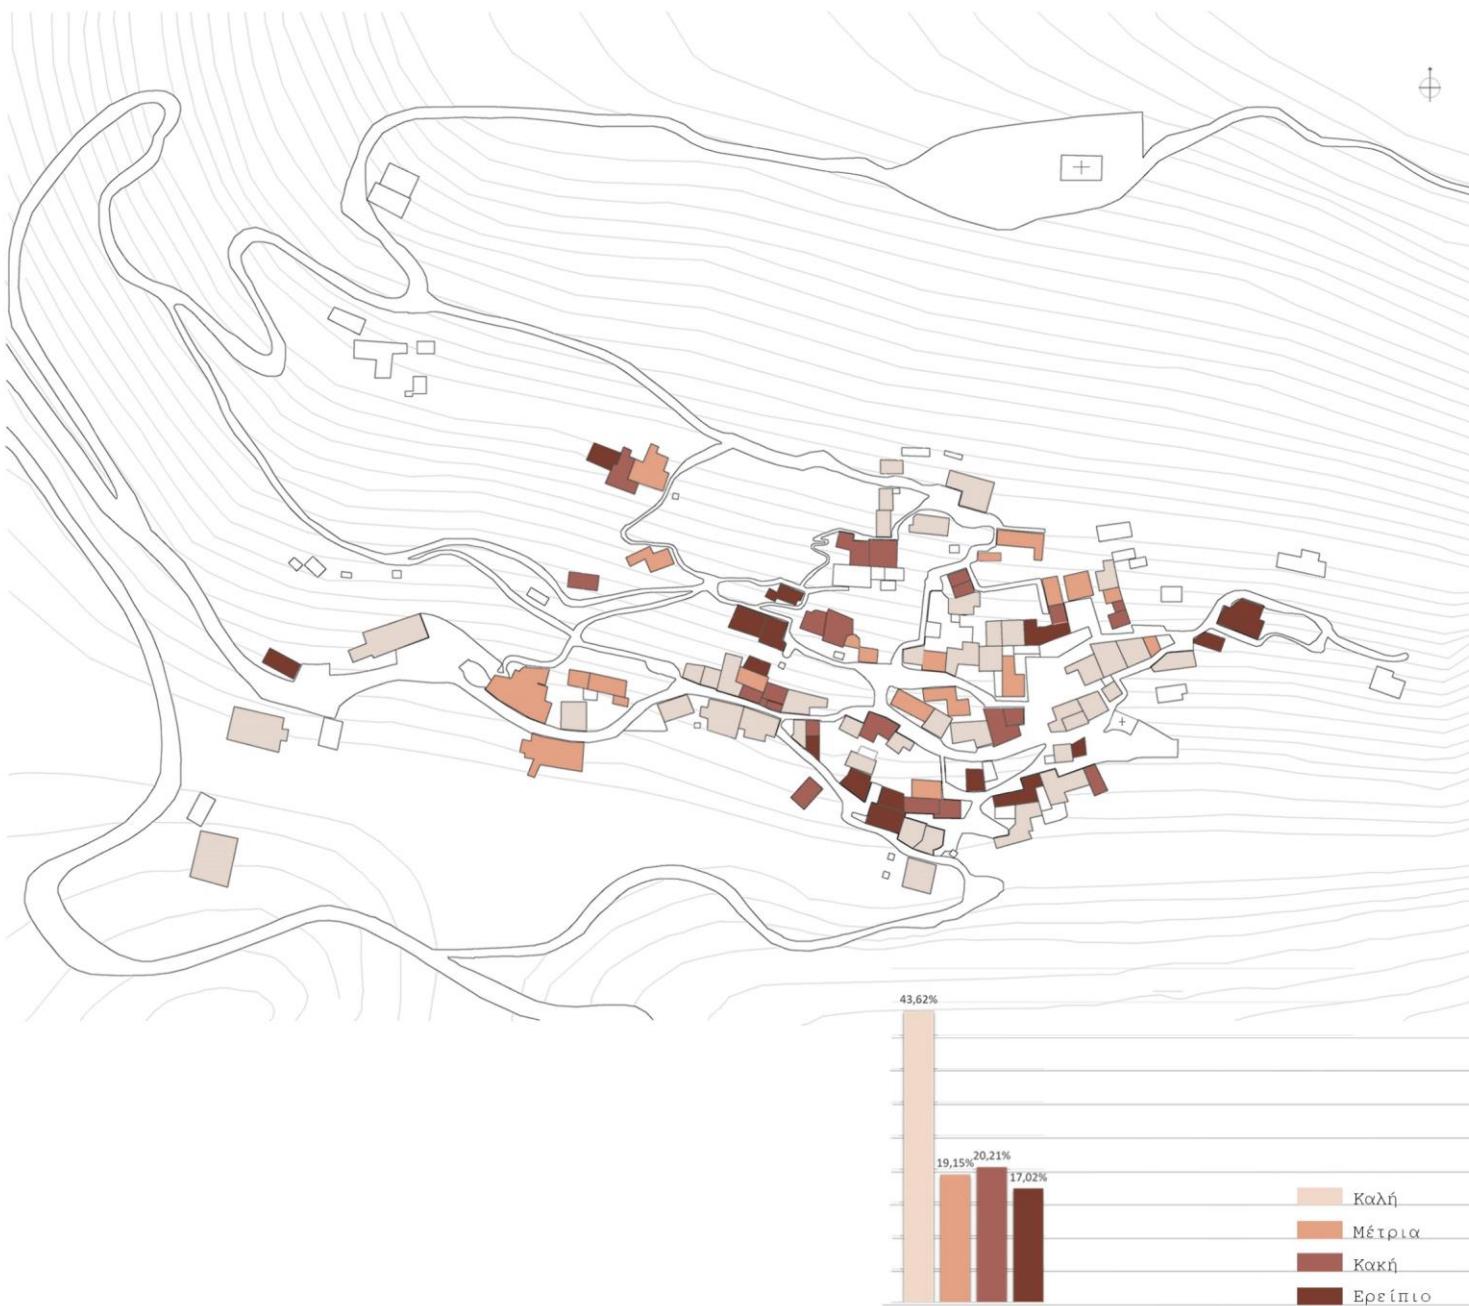
4.2 Κατάσταση διατήρησης κτιρίων

Τα κτίρια στον οικισμό, παλιά και νέα, διαφέρουν ως προς την κατάσταση διατήρησης τους. Πολλά κτίρια έχουν καλή κατάσταση διατήρησης (41 κτίρια) και αποτελούν το 43,62% των κτιρίων της Πολυυρρήνιας. Τα κτίρια αυτά είναι νέες κατασκευές (κατασκευές μετά το 65) χωρίς φθορές καθώς και παλαιότερες, οι οποίες έχουν διατηρηθεί σε καλή κατάσταση ή έχουν αποκατασταθεί.

Στην είσοδο του οικισμού τα περισσότερα κτίσματα είναι σε καλή κατάσταση. Εκεί βρίσκεται και ο Πύργος Α, ο οποίος έχει αναστηλωθεί και συντηρηθεί από την Εφορεία Αρχαιοτήτων Χανίων, καθώς και η πλειονότητα των νέων κτήριων. Επιπλέον, σε καλή κατάσταση είναι το κτίριο του κοινοτικού κέντρου και οι λεγόμενες «ενετικές καμάρες» που βρίσκονται στην κύρια πλατεία του χωριού.

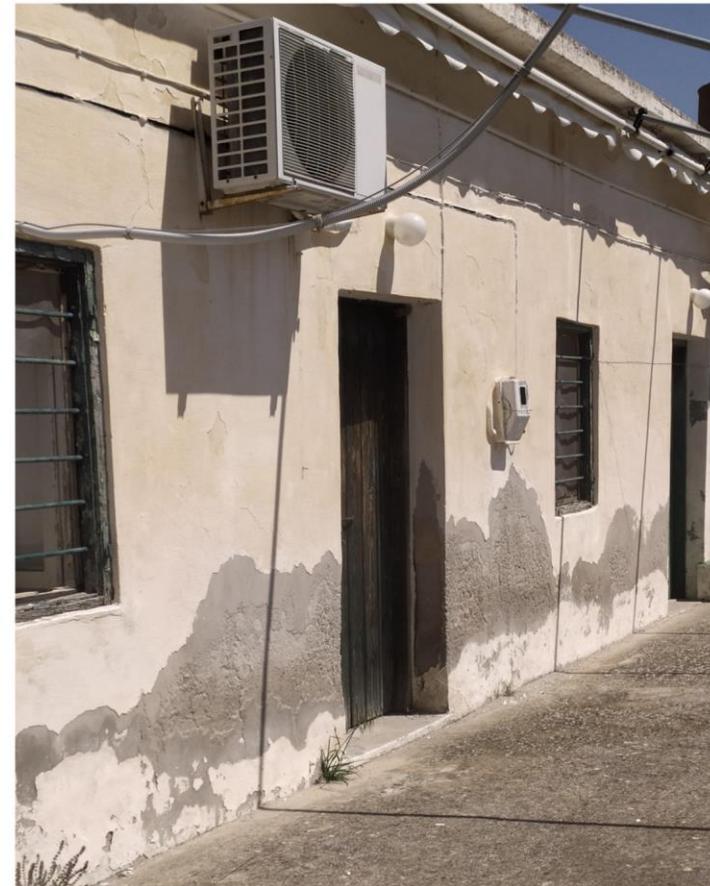
92 | Κτίριο A_33 : επιφανειακή φθορά όψης.

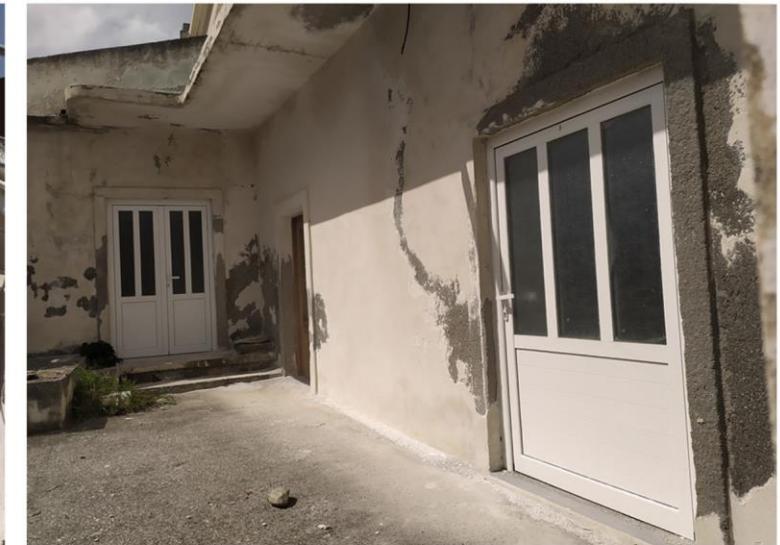
93 | Κτίριο B_27 : αποκόλληση επιχρίσματος.

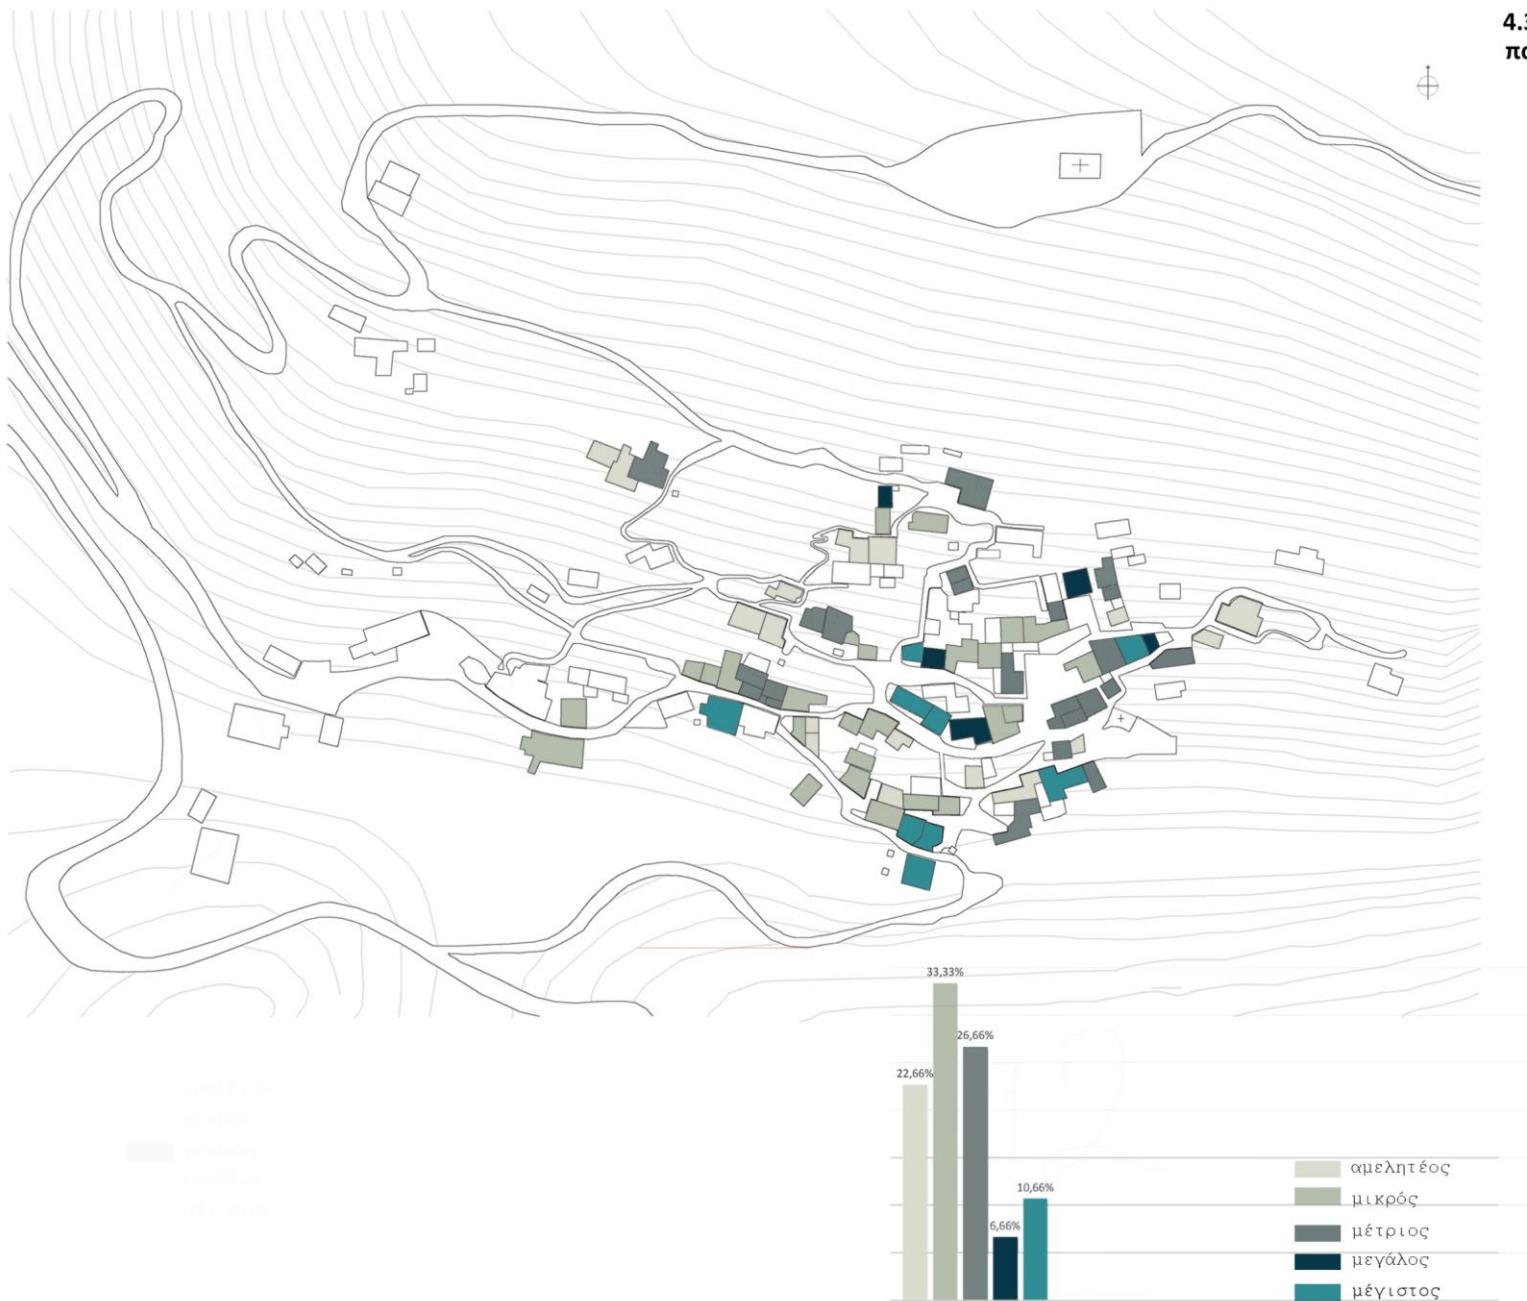
4.3 Βαθμός αλλοίωσης παραδοσιακής μορφής των παλαιών κτιρίων

Η συνεχής κατοίκηση της Πολυρρήνιας και η ανάγκη των ανθρώπων να διευκολύνουν την καθημερινότητα τους, οδήγησε σε επεμβάσεις για τον εκσυγχρονισμό της κατοικίας και για την λειτουργική της βελτίωση. Από την ανάγνωση του οικισμού, διακρίνονται πέντε βαθμοί αλλοίωσης. Στην χαρτογράφηση ο βαθμός αλλοίωσης των κτιρίων είναι αμελητέος, μικρός, μέτριος, μεγάλος ή μέγιστος.

Αμελητέο βαθμό αλλοίωσης παρουσιάζουν 17 κτίρια με ποσοστό 22,66 %. Σε αυτή την κατηγορία κατατάσσονται κυρίως τα ερειπωμένα κτίσματα, τα οποία δεν έχουν υποστεί κάποια επέμβαση, οπότε δεν επιφέρουν αλλοίωση στα αρχιτεκτονικά στοιχεία του οικισμού.

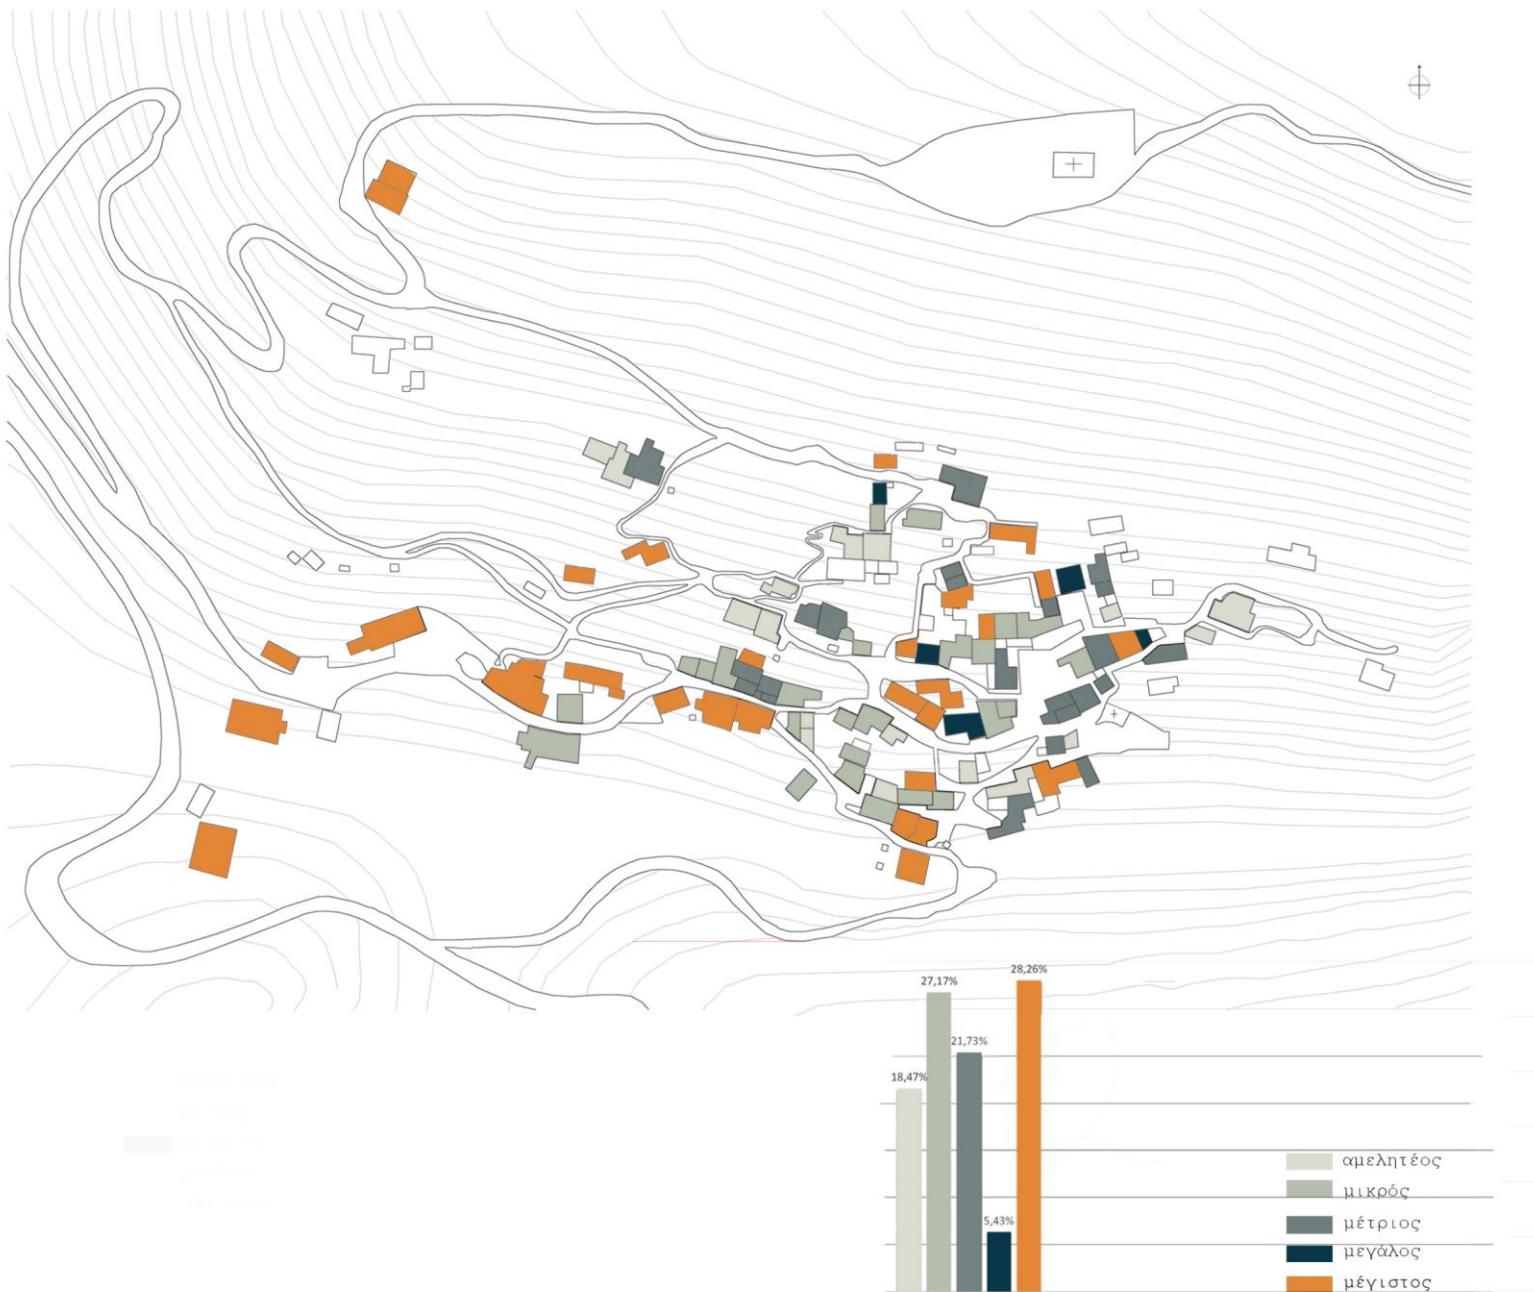
4.4 Βαθμός αλλοίωσης της παραδοσιακής εικόνας του οικισμού από τα νέα κτίρια

Μετά την αξιολόγηση της αλλοίωσης της παραδοσιακής μορφής των κτιρίων του οικισμού, το αποτέλεσμα παρουσίαζε την Πολυρρήνια με μικρή αλλοίωση. Παρ' όλα αυτά, η συνολική εικόνα του οικισμού και η παραδοσιακή της ταυτότητα έχουν υποστεί σημαντική αλλοίωση. Αυτό γίνεται αντιληπτό στον χάρτη όπου λαμβάνουμε υπ' όψη μας την επιφροή των νέων κτιρίων του οικισμού. Τα νεωτερικά στοιχεία τους κάνουν αδύνατη την αρμονική τους ένταξη στο παραδοσιακό σύνολο. Πιο συγκεκριμένα, η μέγιστη αλλοίωση βρίσκεται στο 28,26%.

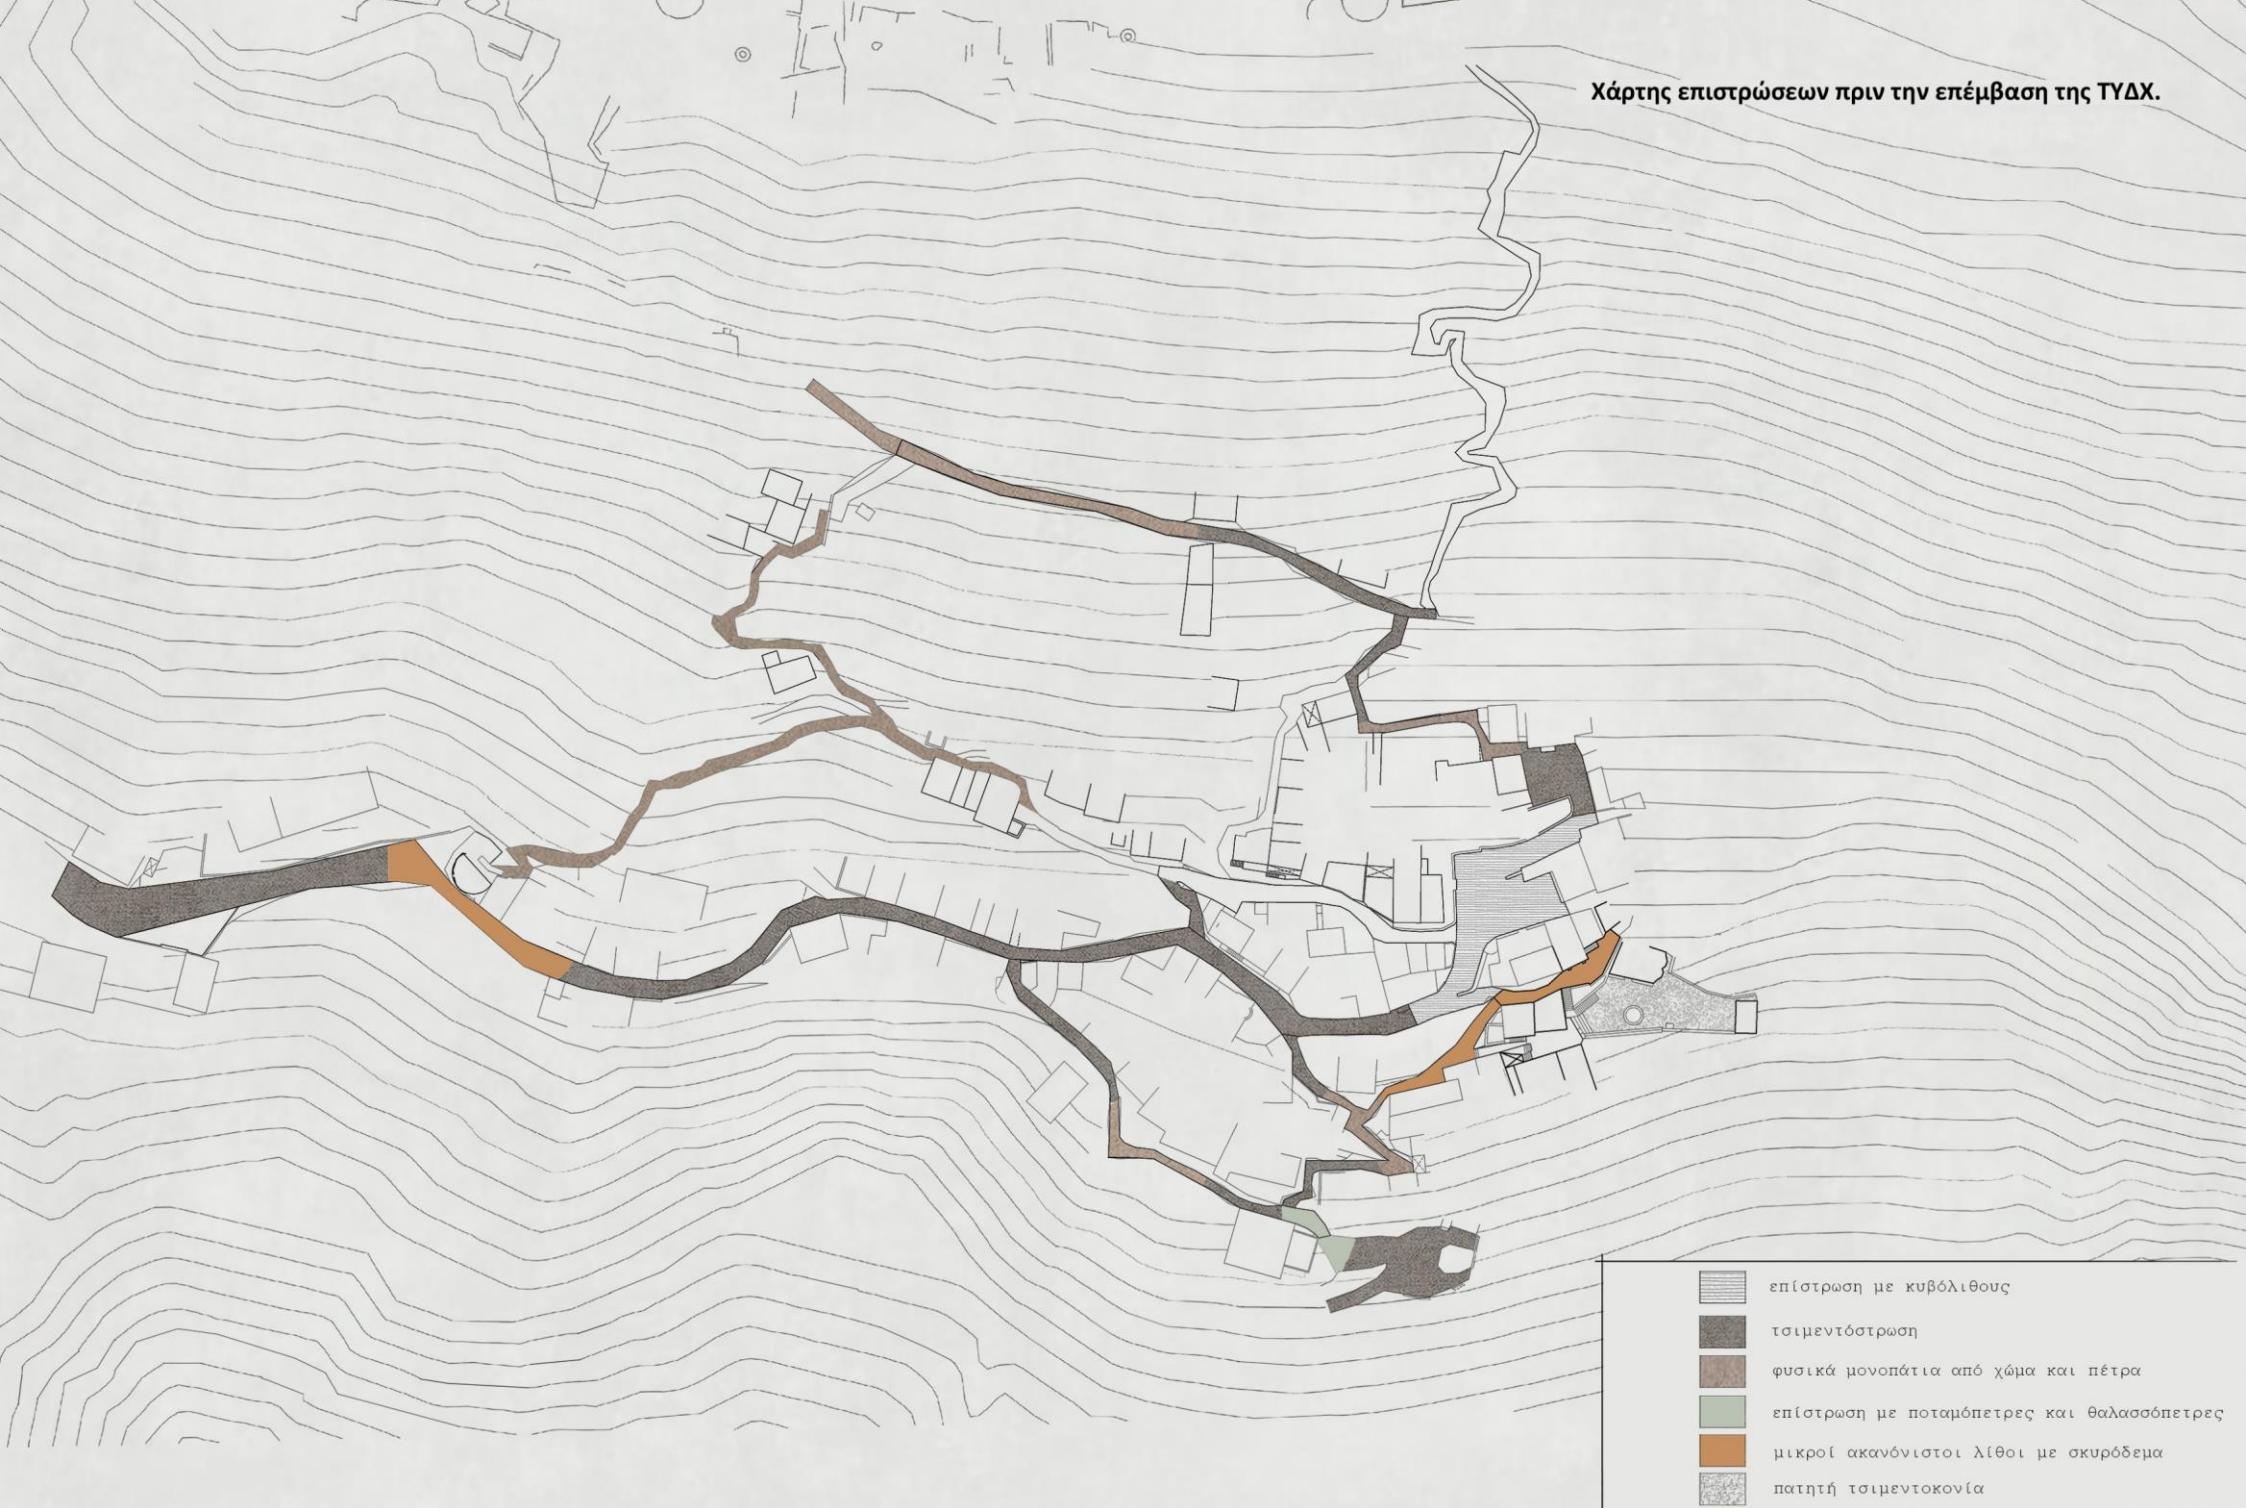
Χάρτης επιστρώσεων πριν την επέμβαση της ΤΥΔΧ.

Η κακή βατότητα και η υπέρμετρη απορροή των όμβριων στα σοκάκια του οικισμού αποτέλεσε βασικό πρόβλημα προς αντιμετώπιση. Οι επεμβάσεις που πραγματοποιήθηκαν από την ΤΥΔΧ και είναι εμφανείς στον οικισμό μέχρι και σήμερα είναι οι εξής :

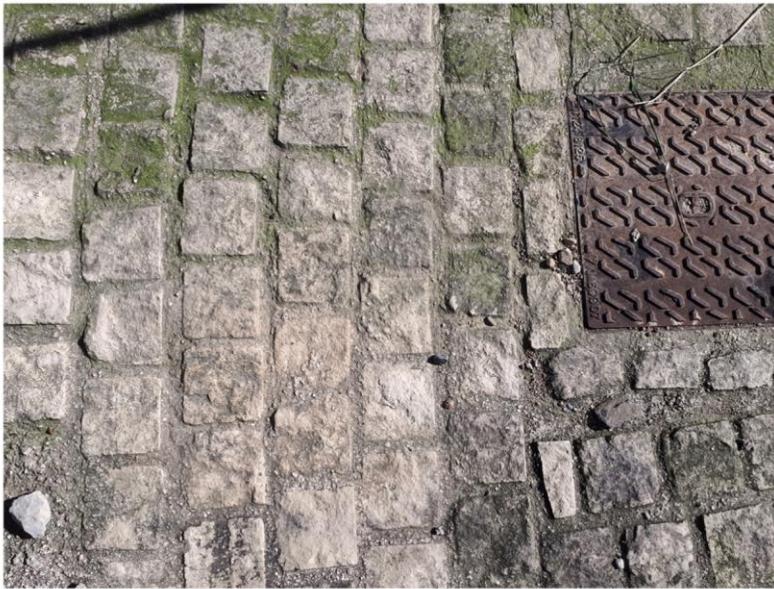
113 | Πέτρινοι κυβόλιθοι πάχους 6 εκ. τετραγωνικού σχήματος διαστάσεων 10x10 εκ. απόχρωσης γκρι.

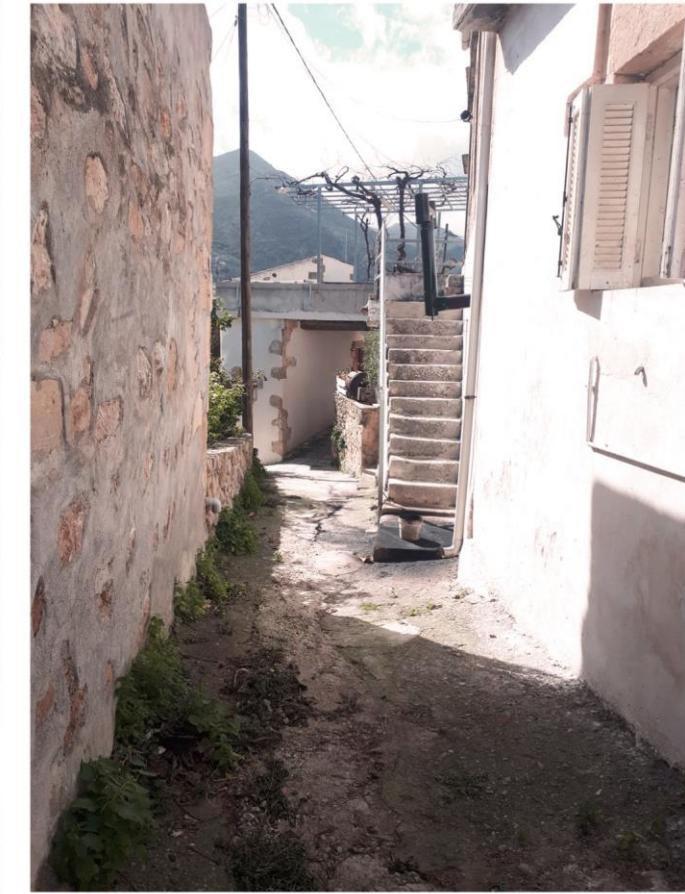
116 | Μη ολοκλήρωση του έργου σε στενό δρόμο του οικισμού.

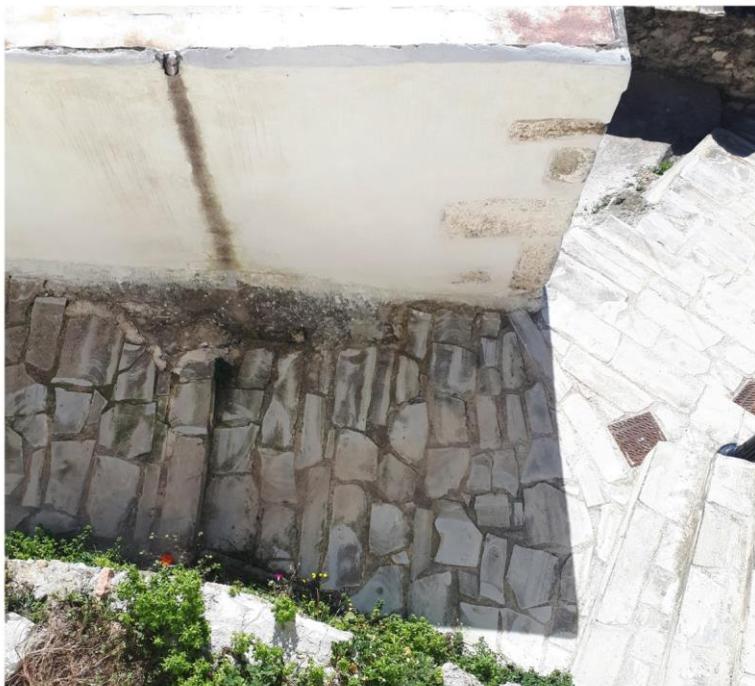
119| Λίθοι ακανόνιστου σχήματος πάχους 15 εκ. απόχρωση ανοιχτής ώχρας.

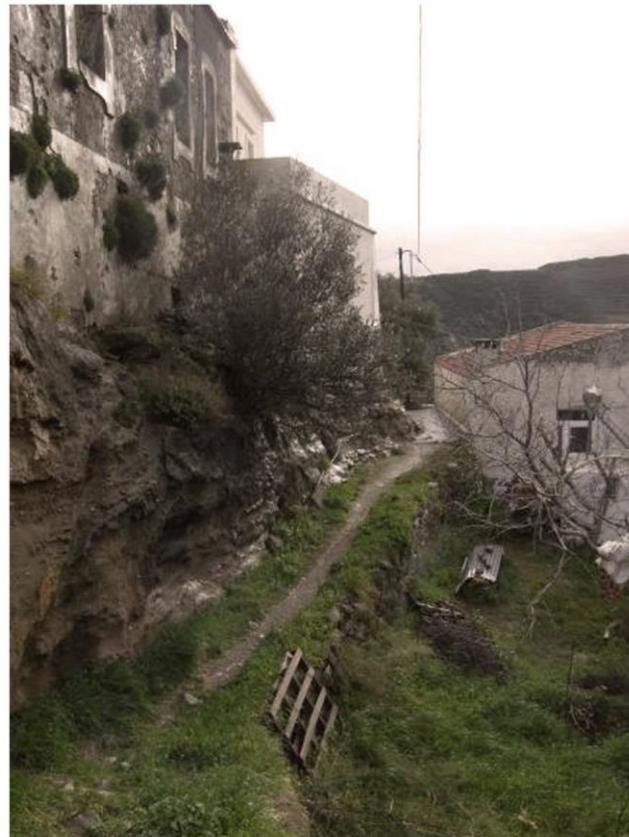
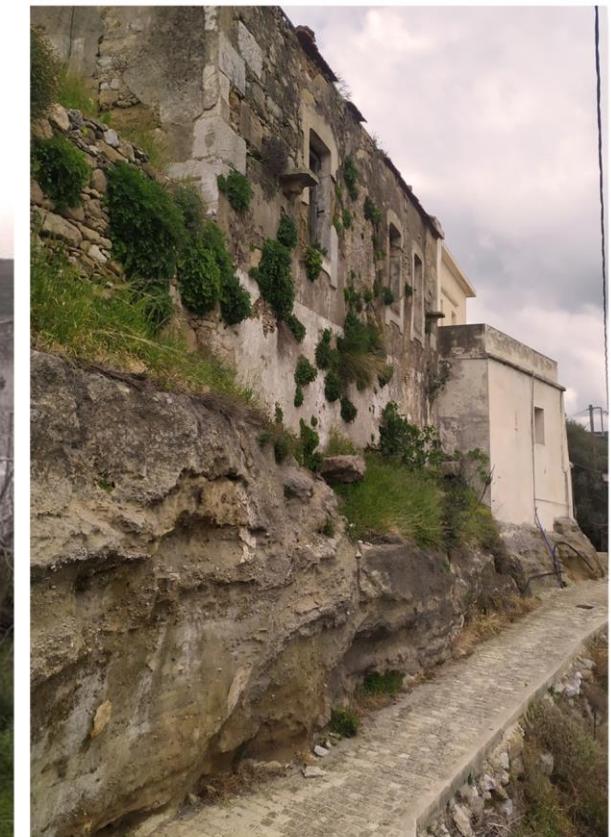
120, 121| Αποκατάσταση μονοπατιού με κυβόλιθους, δεν συνάδει με τα προβλεπόμενα της τεχνικής έκθεσης.
Πηγή εικόνας 120 : Α. Παπαδάκη, Γ. Ευθυμίου, Τεχνική Έκθεση- Ανάπτυξη Οικισμού, Πολυυρρήνιας, Τεχνική Υπηρεσία Δήμου Χανίων Τ.Υ.Δ.Χ. , Ιανουάριος 2013.

Τα δάπεδα καλό θα είναι να αντιμετωπίζονται ως αναπόσπαστα στοιχεία της παραδοσιακής αρχιτεκτονικής. Η χρήση λίθων που έχουν αφαιρεθεί από παλιές κατασκευές ή νέων όμοιου μεγέθους και σχήματος με εκείνων του οικισμού, επιτελεί ένα συμβατό αποτέλεσμα. Η εν ξηρώ τοποθέτηση των λίθων, όπως στην παραδοσιακή κατασκευή, είναι η βέλτιστη τεχνική. Η συντήρηση των αυθεντικών δαπέδων είναι ιδιαίτερη αντιμετώπιση.

Η χρήση τυποποιημένων βιομηχανικών λίθων, όπως οι κυβόλιθοι δεν εναρμονίζεται με το περιβάλλον και αλλοιώνει την παραδοσιακή εικόνα της Πολυρρήνιας.

Τέλος, κατά την συμπλήρωση υπάρχουσας επίστρωσης το τελικό αποτέλεσμα πρέπει να είναι ομοιογενές, δηλαδή να αποφεύγεται ο συνδυασμός δυο τεχνοτροπιών. Σε περιπτώσεις που αυτό είναι αδύνατον να συμβεί, είναι προτιμότερο να κατασκευάζεται εξ ολοκλήρου όλη η επίστρωση, διαφορετικά αλλοιώνει την συνολική εικόνα του οικισμού.

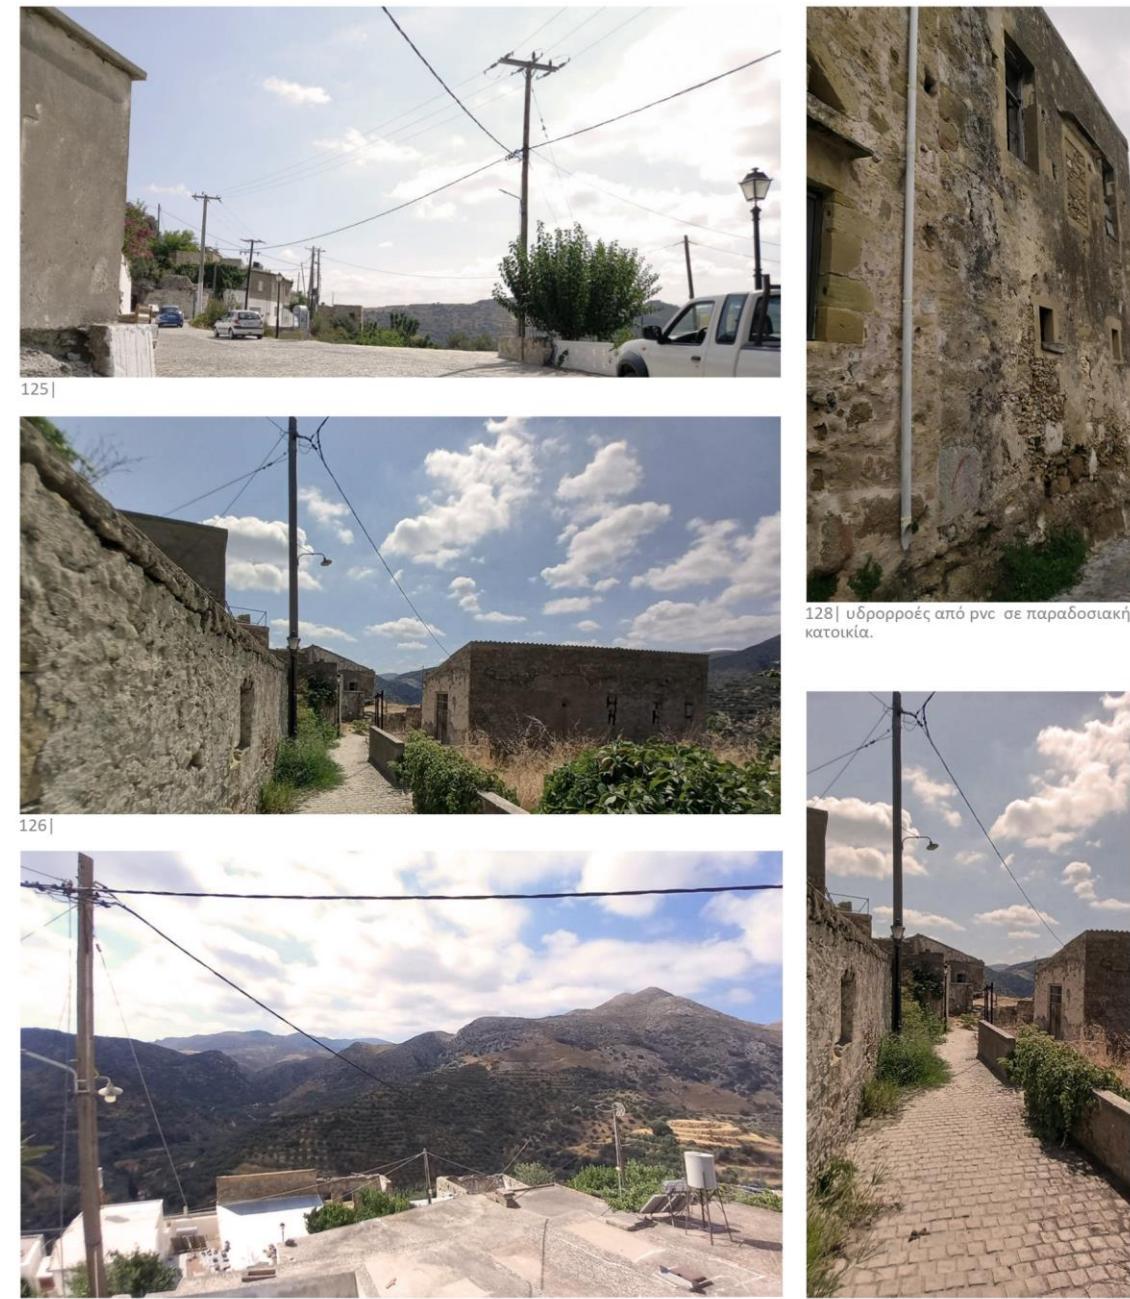
125, 126, 127, 129 | Εμφανείς εγκαταστάσεις ΔΕΗ .

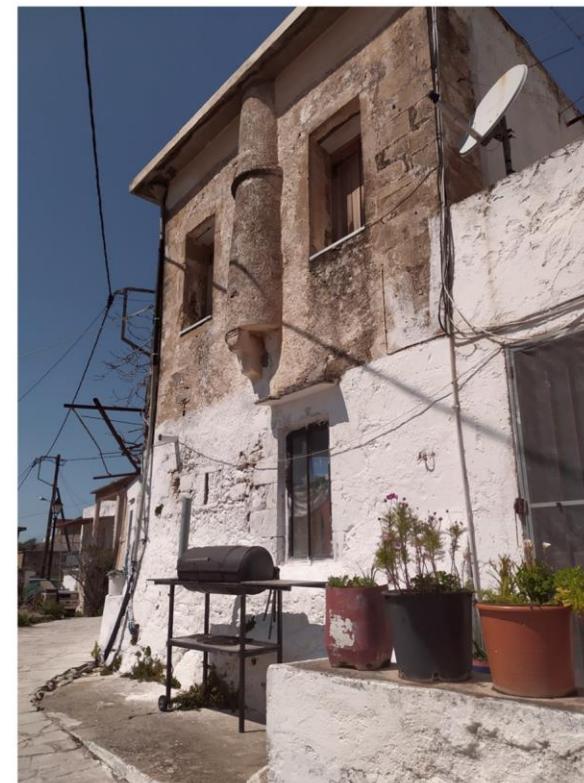
Στα κτίρια, τα κλιματιστικά και οι ηλιακοί θερμοσίφωνες που παραμένουν σε κοινή θέα διαταράσσουν την εικόνα του κτιρίου καθώς και του ίδιου του οικισμού. Επιπλέον, οι υδρορροές από ρυγκών ή αλουμίνιο προκαλούν αλλοίωση στην παραδοσιακή μορφή των κτιρίων.

129 | Στύλοι και καλώδια της ΔΕΗ, καθώς και δορυφορικό πιάτο σε όψη κατοικίας.
