Σμιλεύοντας τον κόμβο_

Σχεδιασμός δημόσιου χώρου και δημιουργία πολιτιστικού κέντρου στην Άσσο Κεφαλληνίας

Μελίνα Κατσιμπίρη_ Καλλιόπη Τσερώνη

Πολυτεχνείο Κρήτης_ Σχολή Αρχιτεκτόνων Μηχανικών

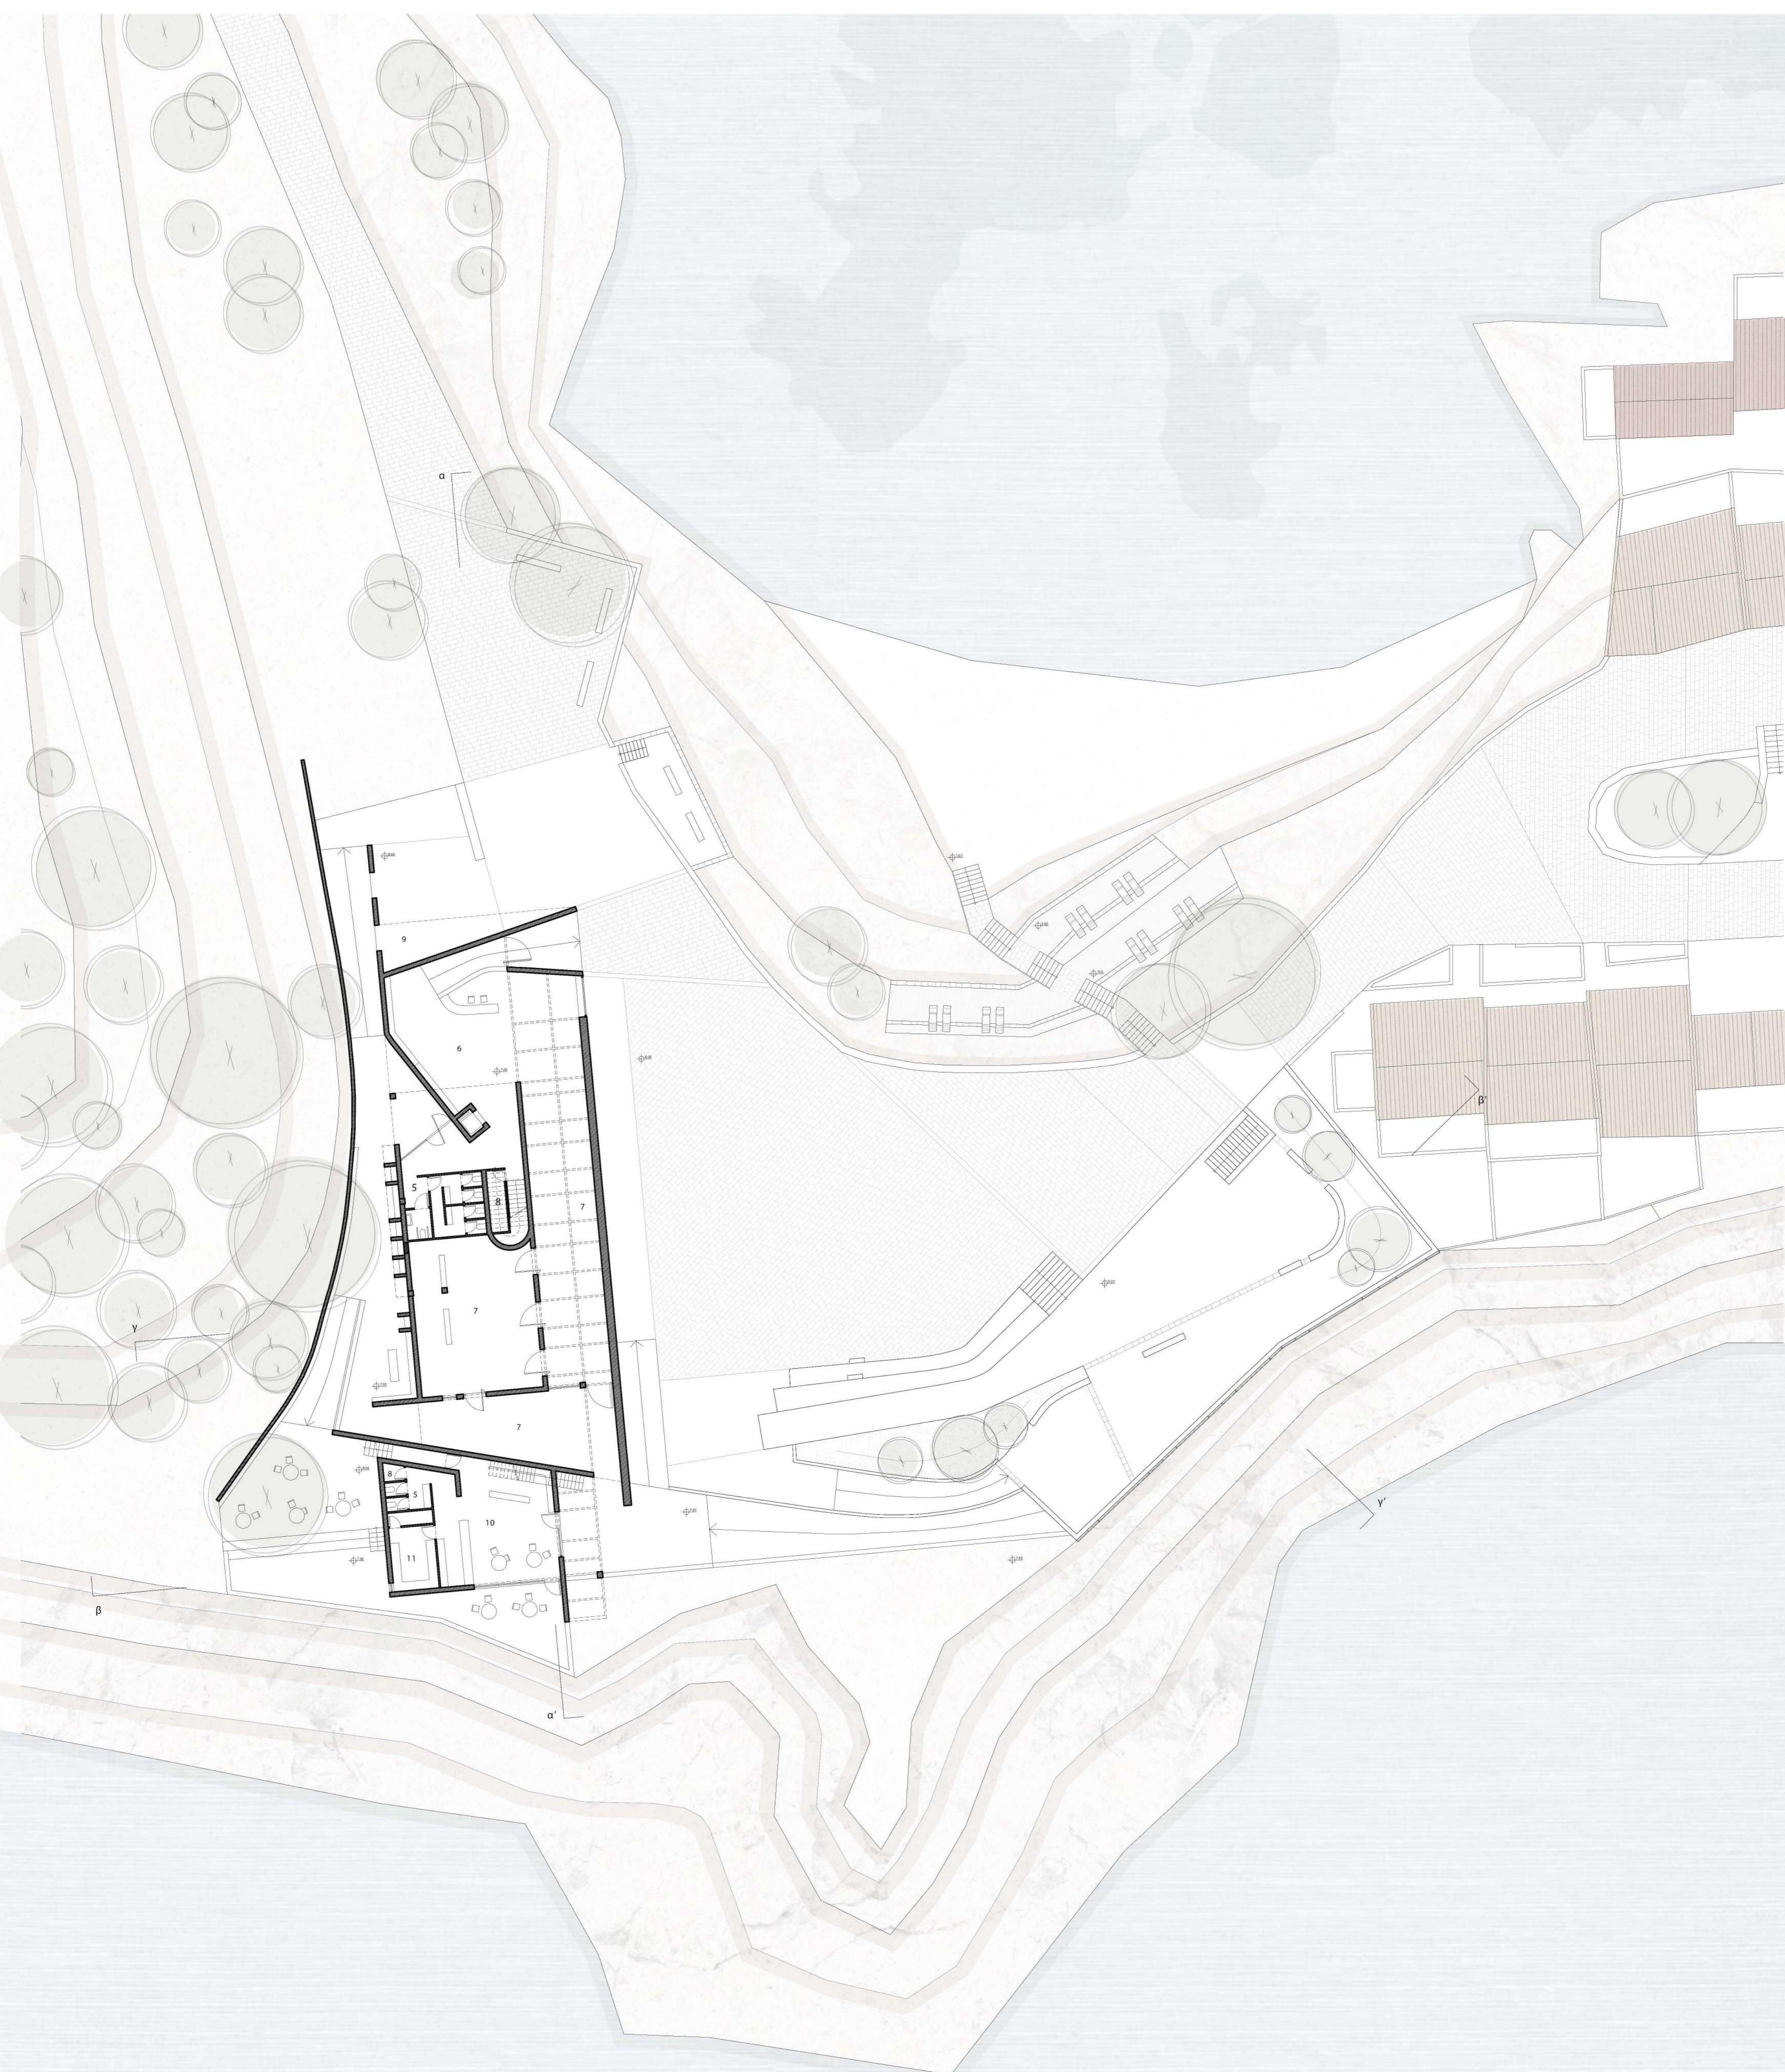
Κάτοψη Ισογείου
Κλ_ 1:200

Υπόμνημα χρήσεων

- 6_ χώρος υποδοχής/
διανοιστική βιβλιοθήκη
- 7_ εκθεσιακός χώρος
- 8_ αποθηκευτικός χώρος
- 9_ χώρος πληροφόρησης
για το Κάστρο
- 10_ καφέ/ κατάστημα τοπικών
προϊόντων
- 11_ παρασκευαστήριο

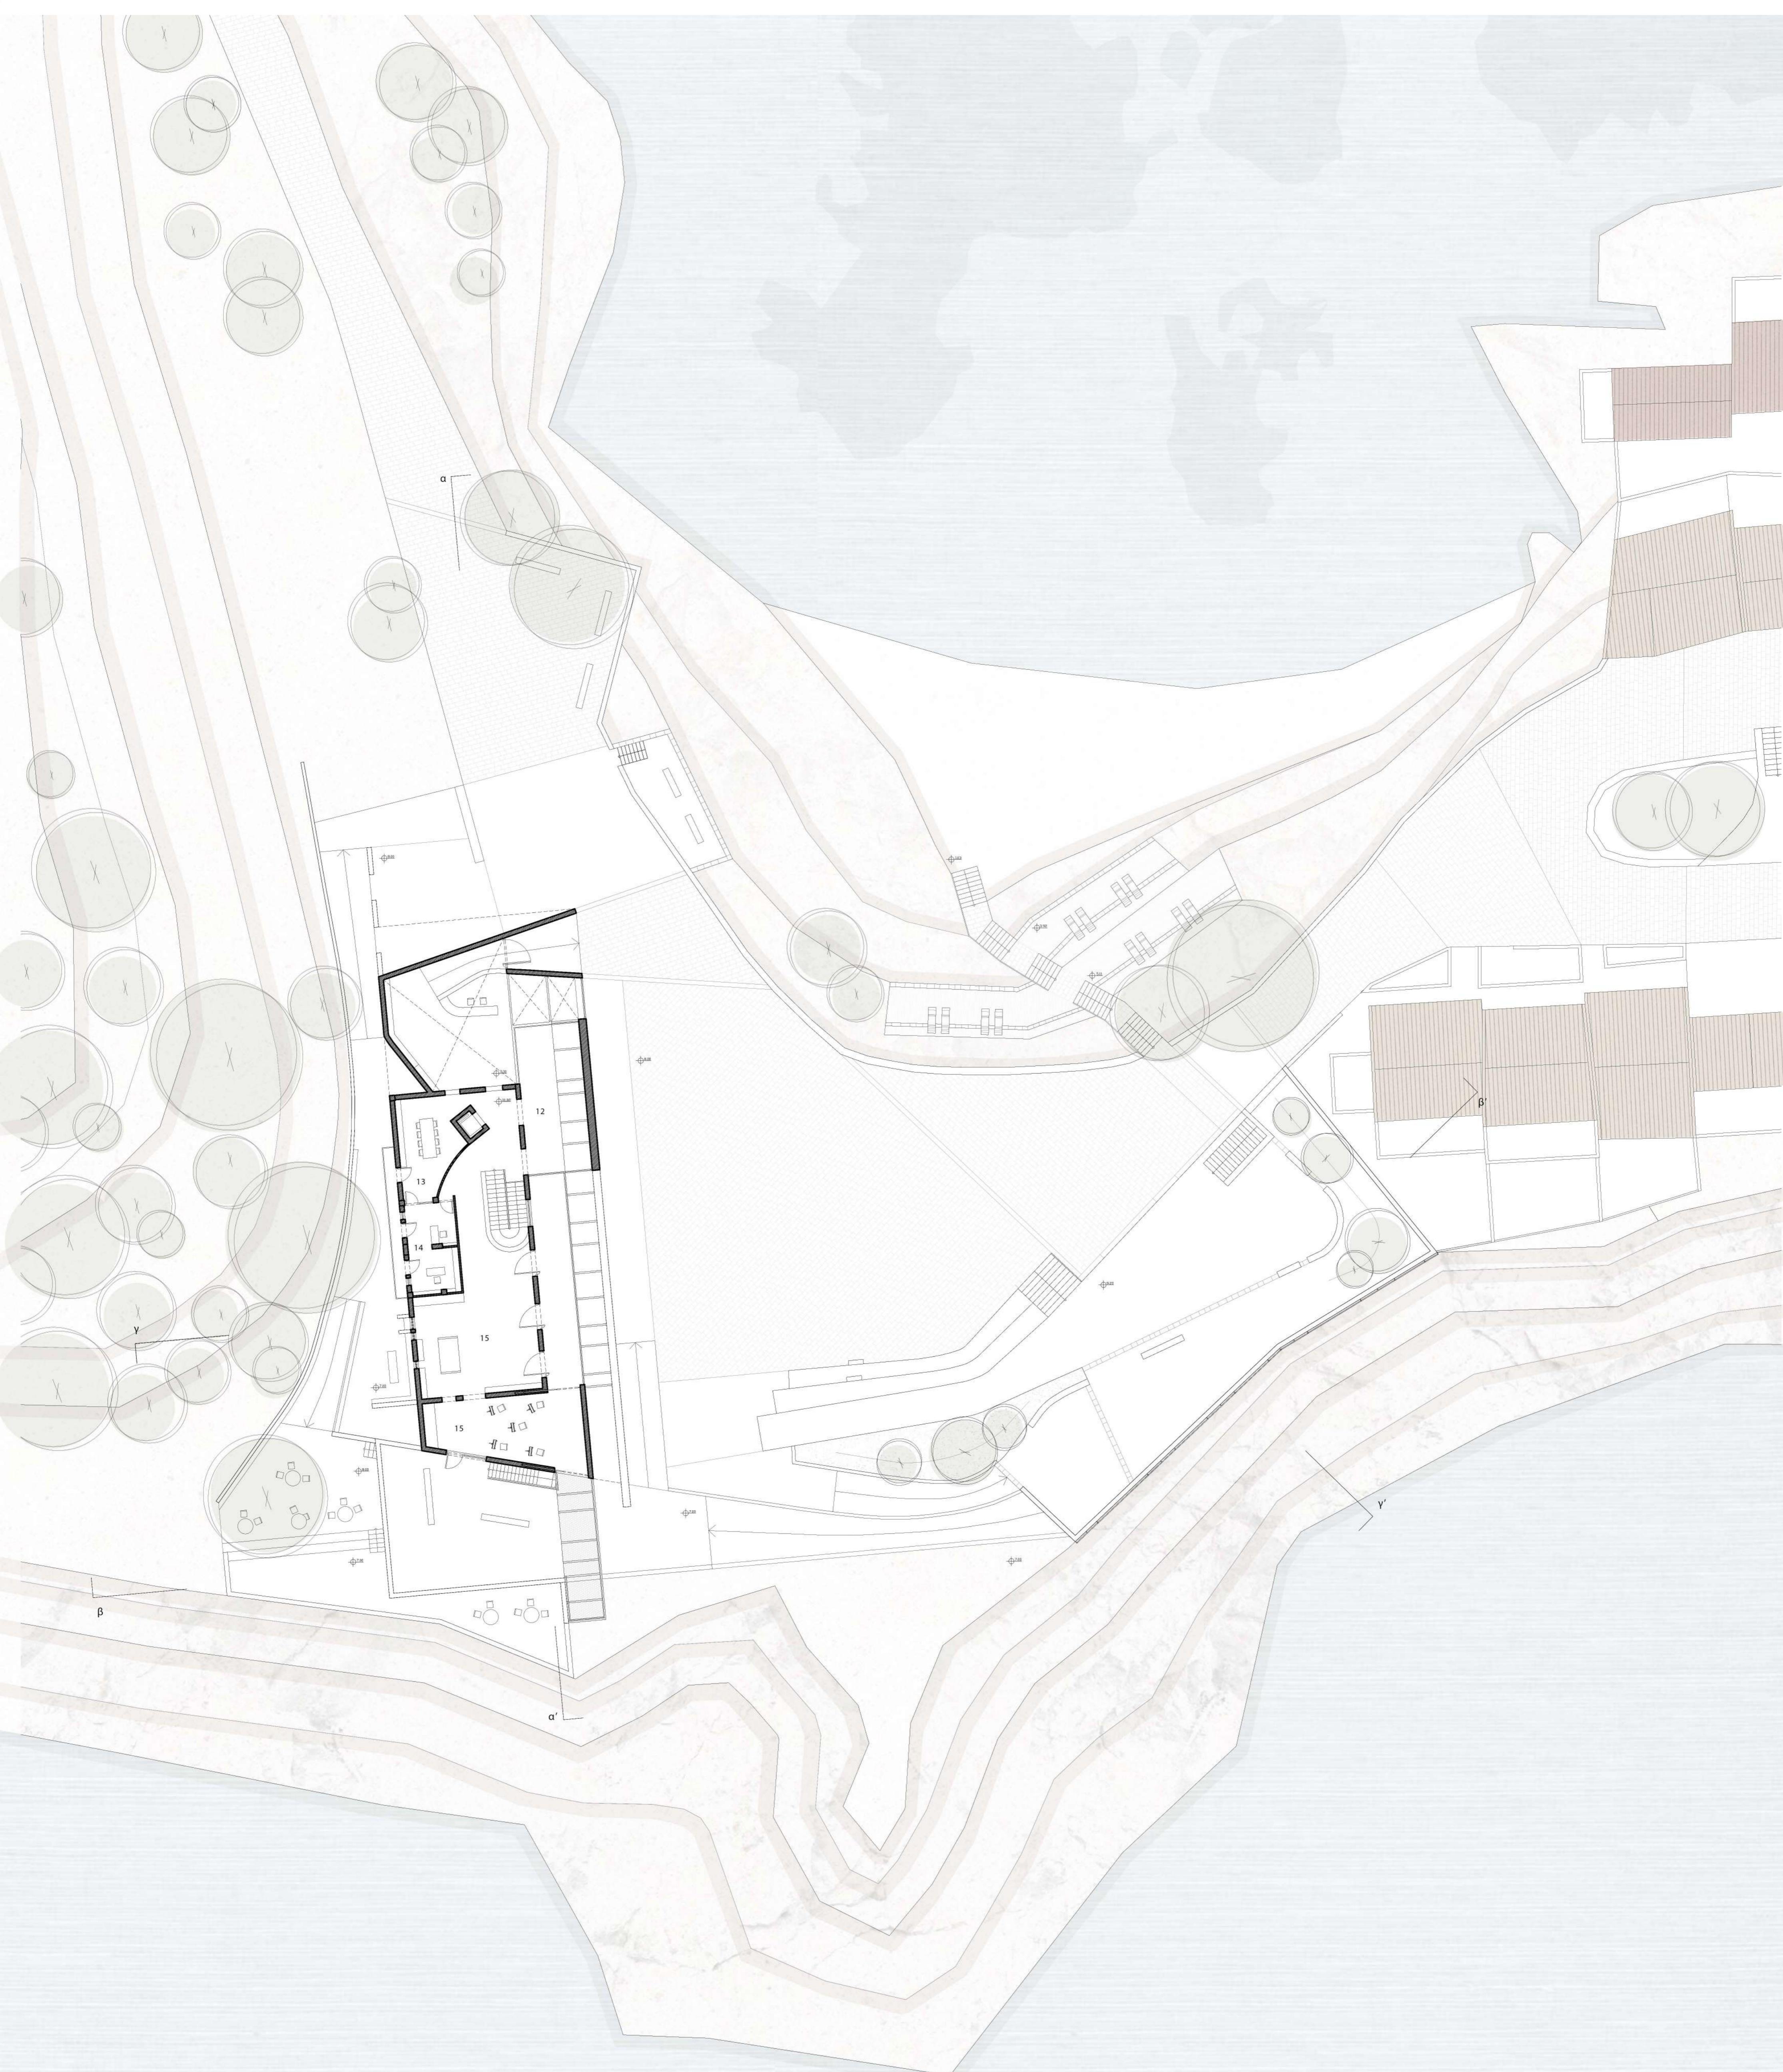
Κάτωψη Ορόφου
Κλ_ 1:200

Υπόμνημα χρήσεων

- 12_ εκθεσιακός χώρος
εργαστηρίων
- 13_ αιθουσα συνεδριάσεων
- 14_ γραφεία διοίκησης
- 15_ εκπαιδευτικά/
καλλιτεχνικά εργαστήρια

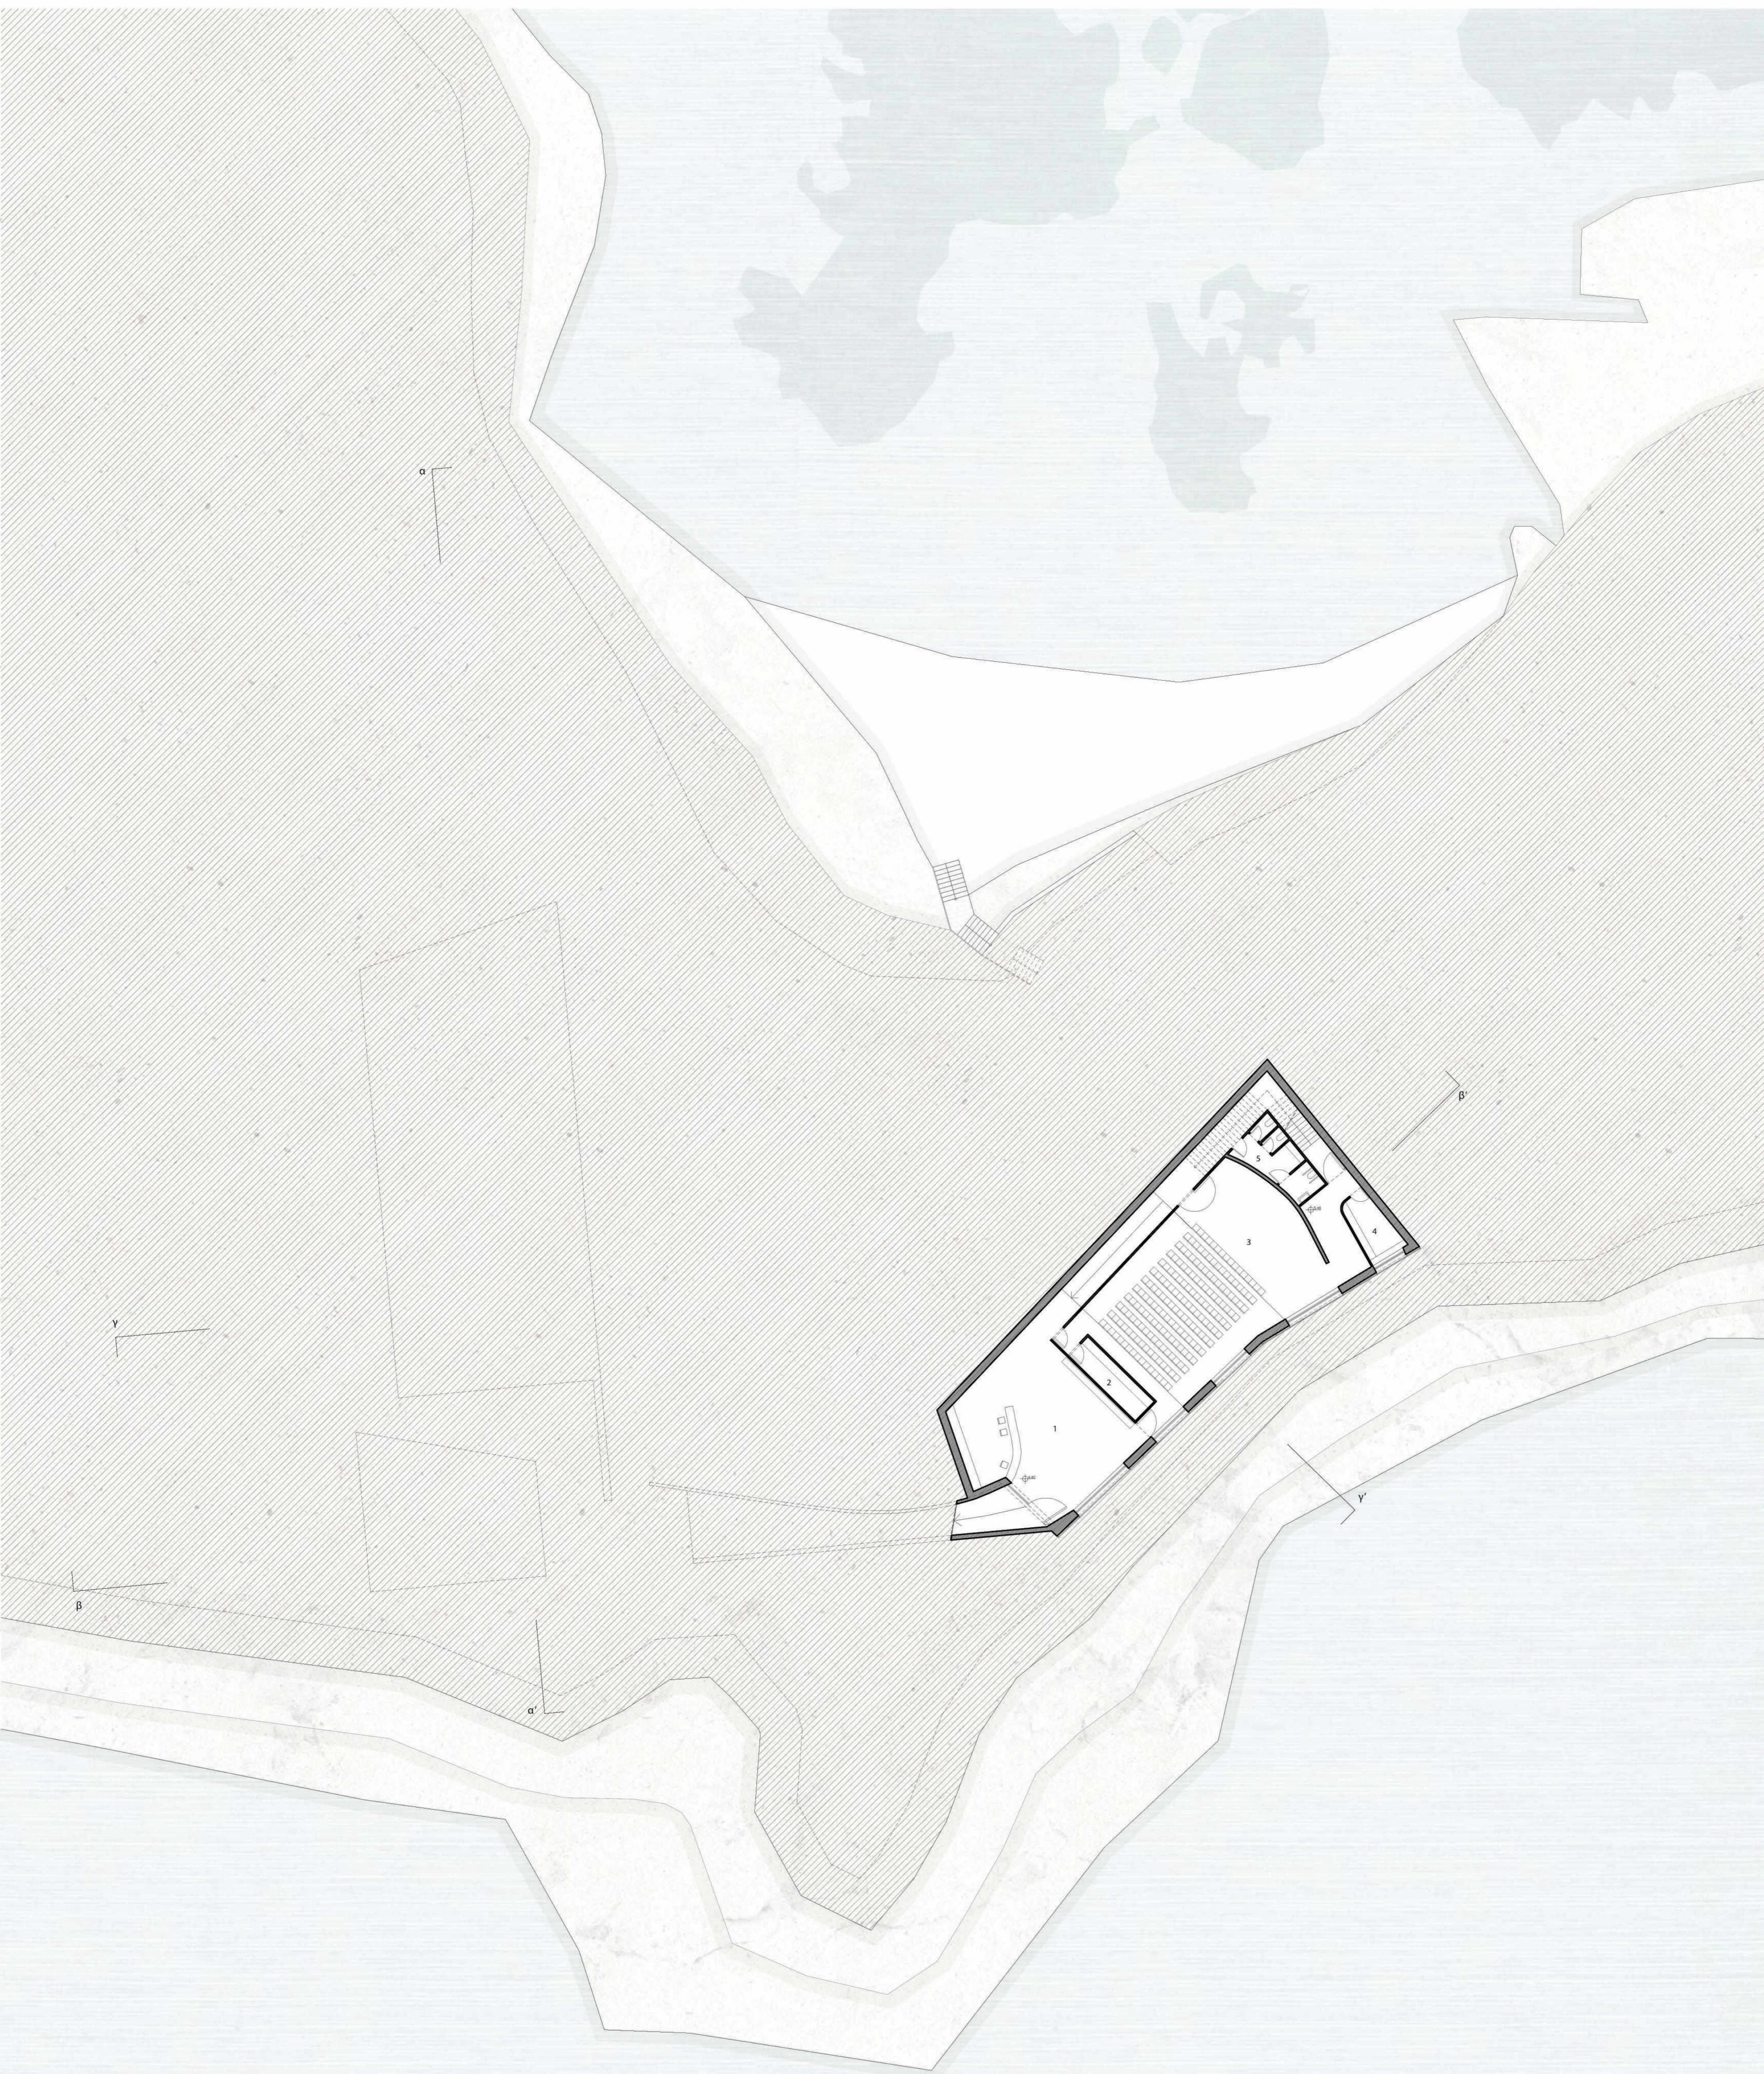
Κάτοψη Υπόσκαφου κτηρίου
Κλ_ 1:200

Υπόμνημα χρήσεων
1_ Χώρος υποδοχής
2_ αίθουσα ελέγχου
3_ αίθουσα προβολών
4_ καμαρίνι
5_ wc

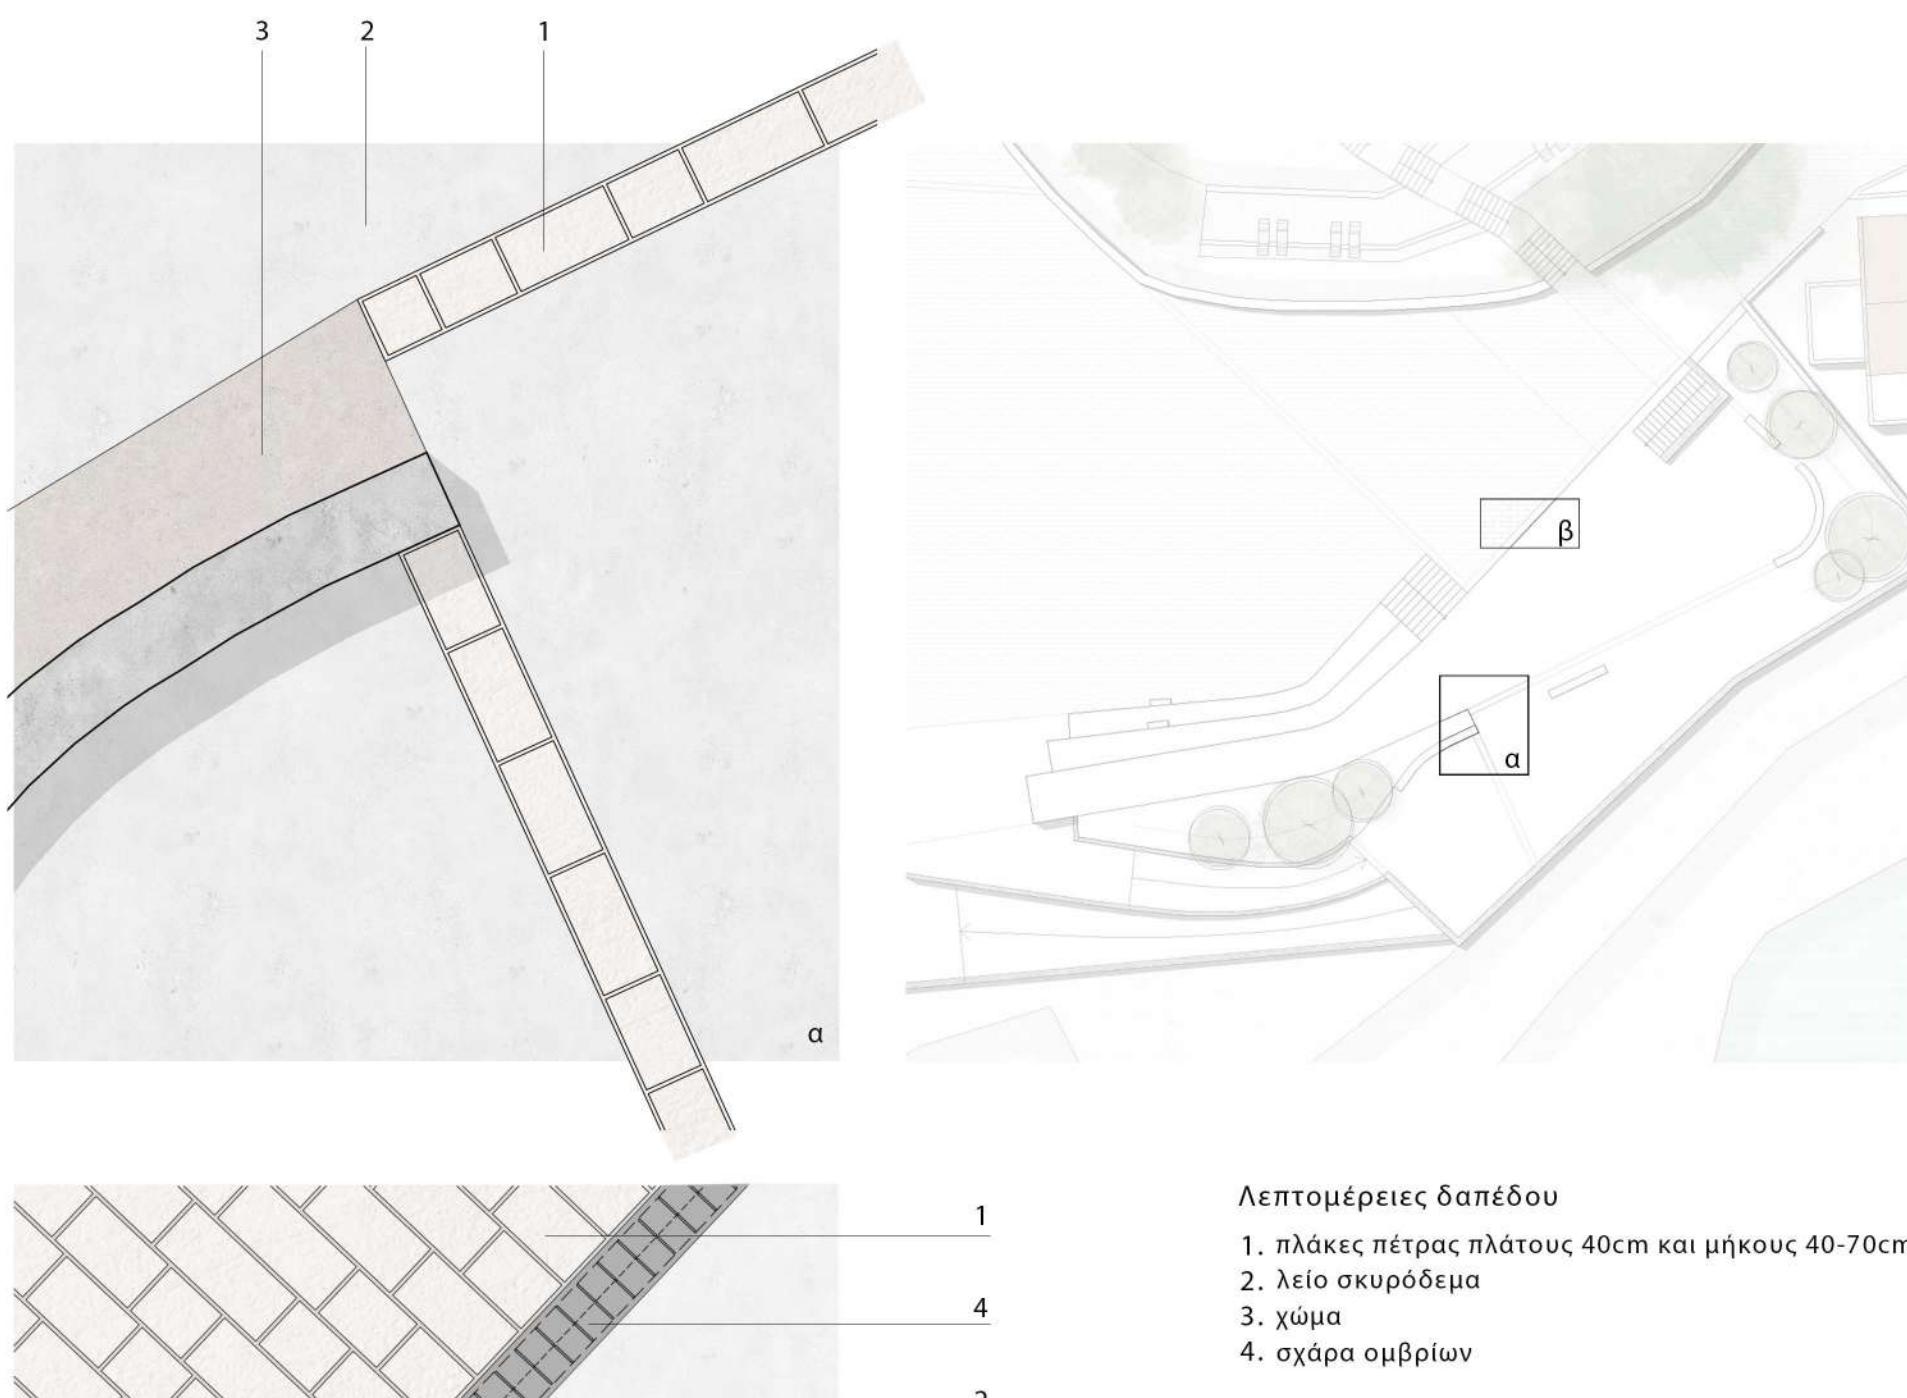
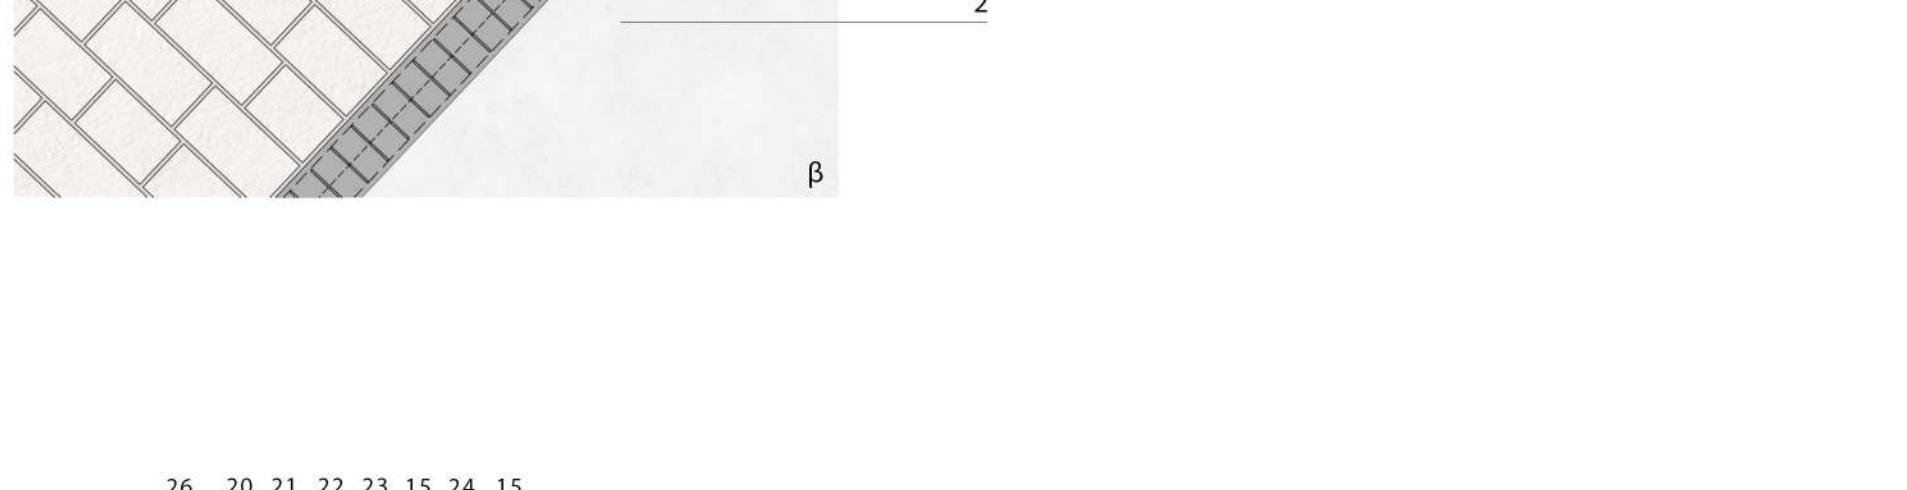
Λεπτομέρειες δαπέδου

- 1. πλάκες πλάτους 40cm και μήκους 40-70cm
- 2. λείο σκυρόδεμα
- 3. χώμα
- 4. σχάρα ομβρίων

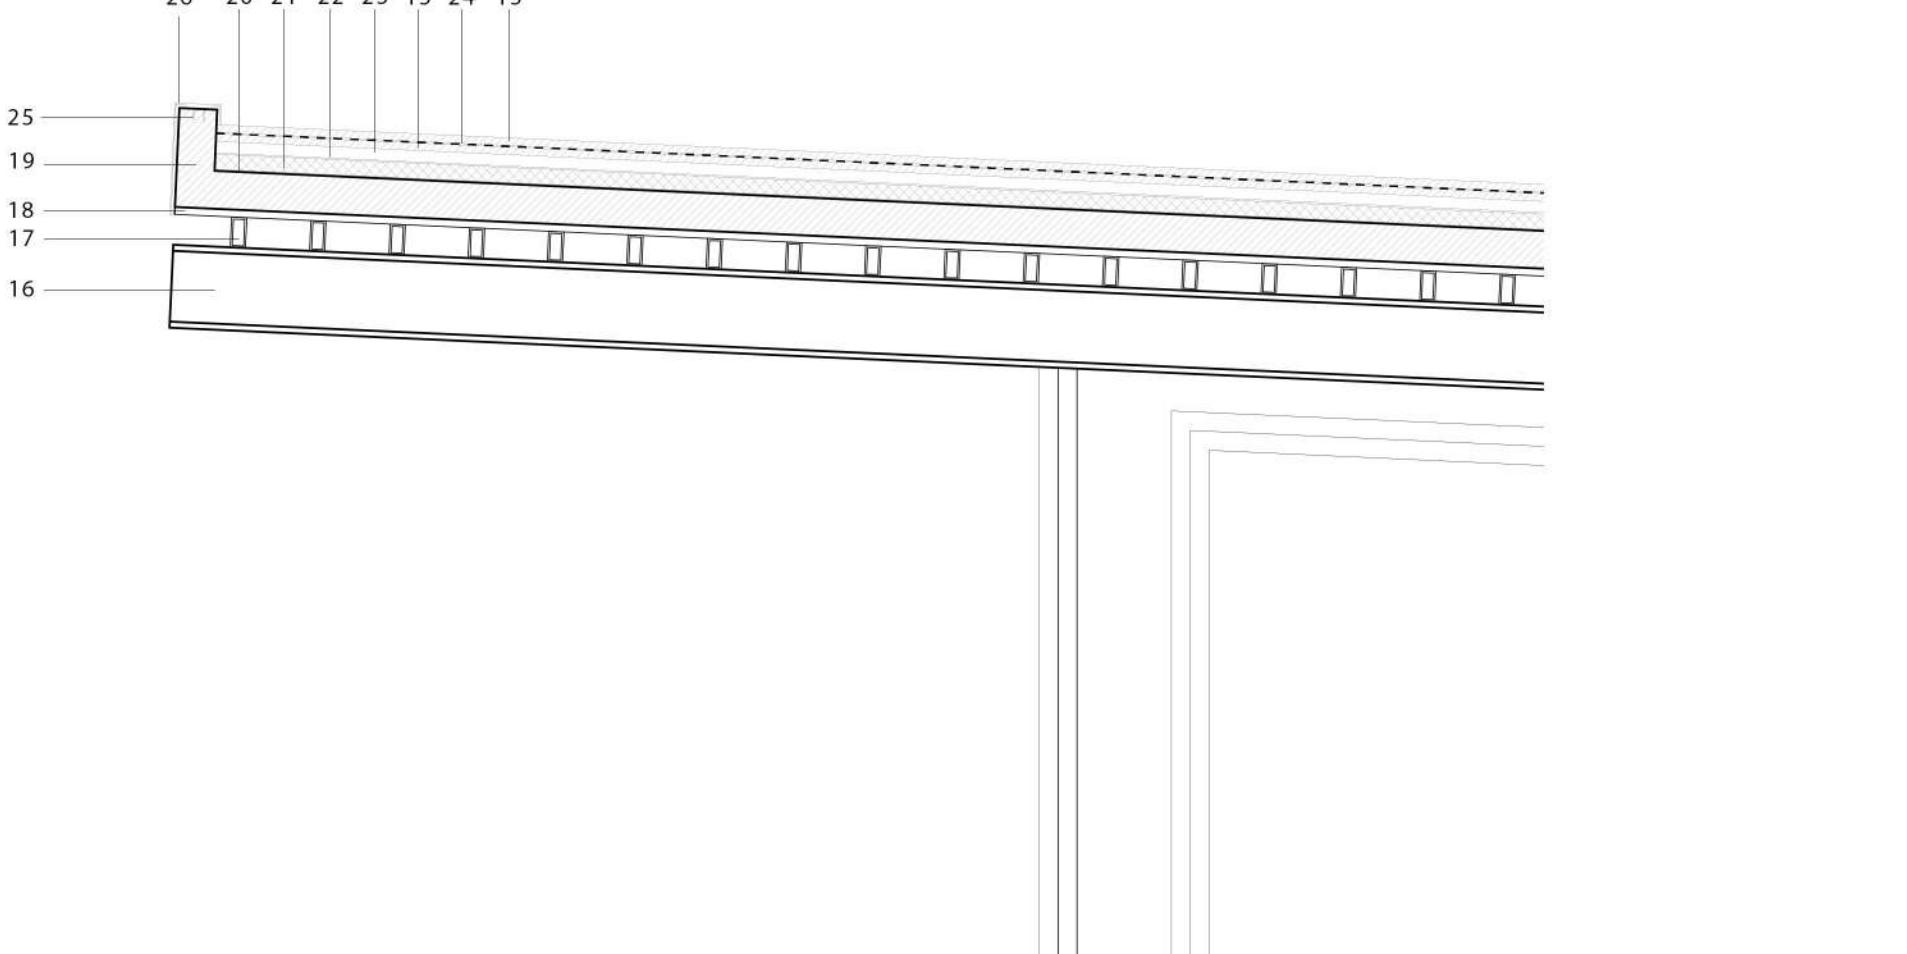
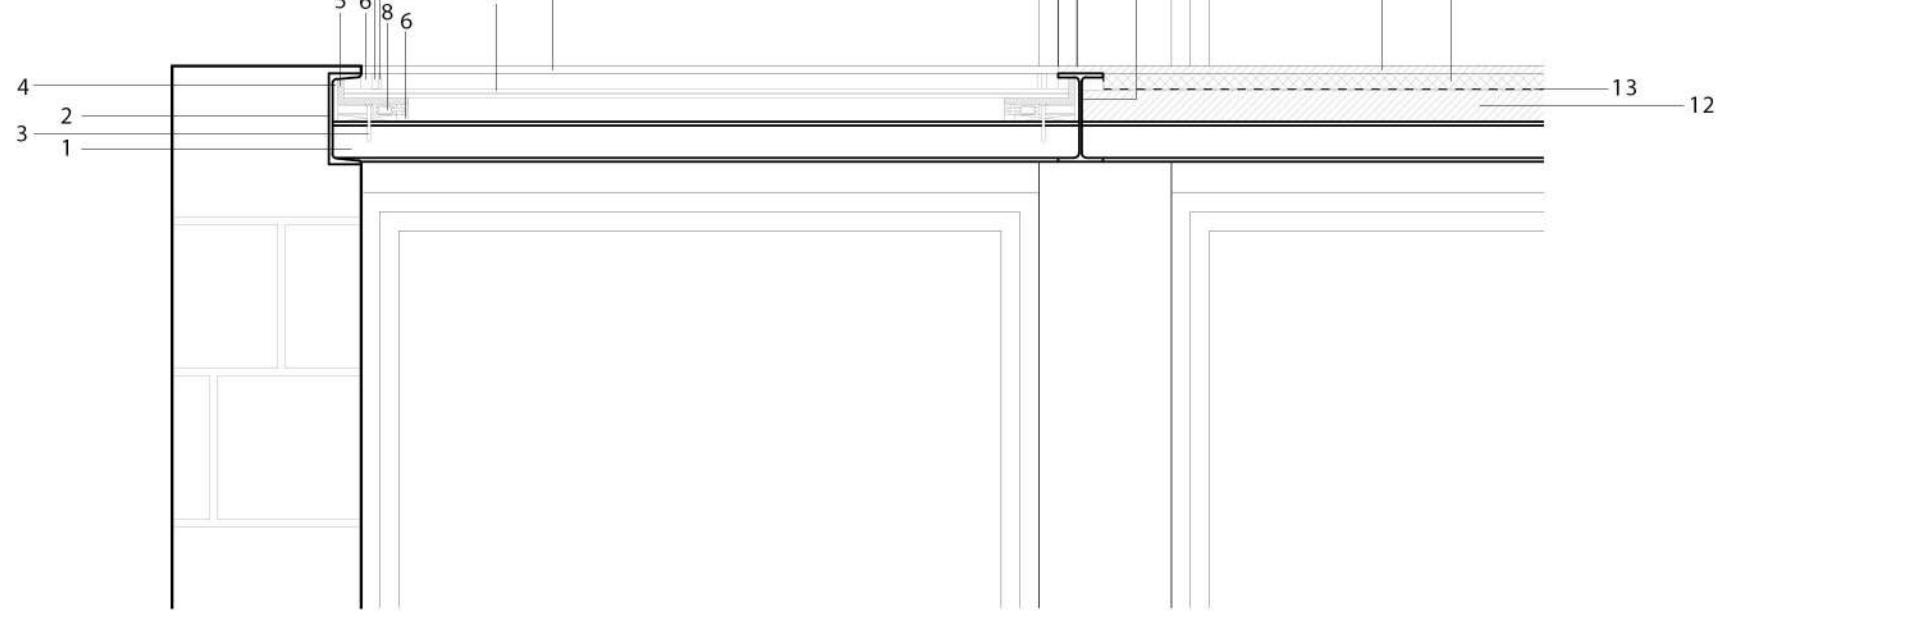
Οικοδομική λεπτομέρεια_ κλ: 1/20

| 1. μεταλλική διατομή HEA 100 | 14. μεταλλική διατομή IPE 220 |
| 2. μεταλλική διατομή UPN 240 | 15. επίστρωση τοιμεντοκονιάματος 2cm |
| 3. ανοξείδωτο μπουλόνι | 16. μεταλλική διατομή HEB 220 |
| 4. μεταλλικό προφίλ | 17. μεταλλική ορθογωνική διατομή 8mm x 4mm |
| 5. θερμομονωτική στρώση | 18. επίστρωση με κόντρα πλακέ θαλάσσης 2mm |
| 6. σφραγιστική μαστίχη | 19. πλάκα οπλισμένου σκυροδέματος 10cm |
| 7. εσωτερική διπλή υάλωση με διάκενο | 20. φράγμα υδρατών 4mm |
| 8. πολυαμίδιο (θερμοδιακοπή) | 21. θερμομονωτική στρώση 4cm |
| 9. αποστάτης | 22. προστατευτικό φύλλο πολυαιθυλενίου 4mm |
| 10. ελαστική στεγανή διατομή σταθεροποίησης υαλοπίνακα | 23. ελαφροσκυρόδεμα κλίσεων 3cm |
| 11. εξωτερική υάλωση | 24. στεγανοποιητική στρώση 4mm |
| 12. πλάκα οπλισμένου σκυροδέματος 9cm | 25. βύσμα στερέωσης |
| 13. στεγανοποιητική στρώση 3mm | 26. κάλυμμα από λαμαρίνα |
