# **ΠΥΡΓΟΣ - ΑΝΑΚΤΟΡΟ ΙΗΣΟΥΙΤΩΝ ΚΑΛΑΜΙΤΣΙΑ ΝΑΞΟΥ**

**ΜΕΛΕΤΗ ΑΥΘΕΝΤΙΚΩΝ ΚΟΝΙΑΜΑΤΩΝ ΚΑΙ  
ΛΙΘΟΣΩΜΑΤΩΝ,  
ΠΡΟΤΑΣΕΙΣ ΣΥΝΤΗΡΗΣΗΣ ΤΟΥΣ  
ΜΕ ΥΛΙΚΑ ΝΑΝΟΤΕΧΝΟΛΟΓΙΑΣ ΚΑΙ  
ΣΥΝΘΕΣΗ ΝΕΩΝ ΣΥΜΒΑΤΩΝ ΚΟΝΙΑΜΑΤΩΝ  
ΑΠΟΚΑΤΑΣΤΑΣΗΣ**

## **ΔΙΠΛΩΜΑΤΙΚΗ ΕΡΓΑΣΙΑ**

**ΕΠΙΜΕΛΕΙΑ ΒΑΣΙΛΙΚΗ ΘΕΟΔΩΡΑ ΔΗΜΗΤΡΙΟΥ  
ΕΠΙΒΛΕΠΟΥΣΑ ΚΑΘΗΓΗΤΡΙΑ ΝΟΗ Π. ΜΑΡΑΒΕΛΑΚΗ  
ΠΟΛΥΤΕΧΝΕΙΟ ΚΡΗΤΗΣ  
ΣΧΟΛΗ ΑΡΧΙΤΕΚΤΟΝΩΝ ΜΗΧΑΝΙΚΩΝ  
ΙΑΝΟΥΑΡΙΟΣ 2019 ΧΑΝΙΑ**

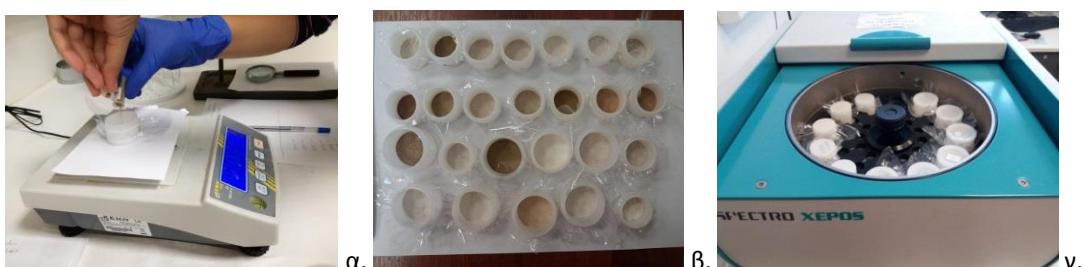
Εικόνα 2: Προετοιμασία δειγμάτων για EDXRF: α) Ζύγισμα της κονίας, β) Δειγματοφορείς πριν την εισαγωγή στο μηχάνημα, γ) Φασματόμετρο

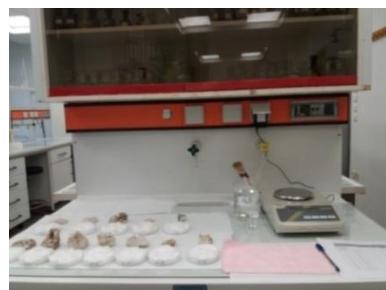
Εικόνα 4: Προετοιμασία δοκιμών πριν την έναρξη της πειραματικής διαδικασίας της τριχοειδούς αναρρίχησης

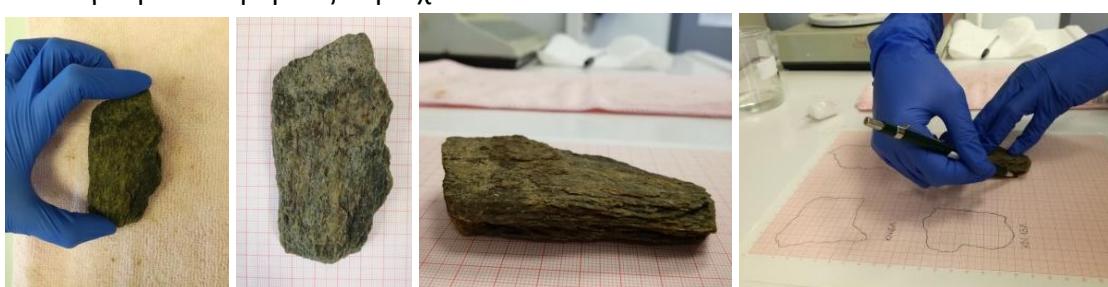
Για να μετρηθεί η επιφάνεια των δειγμάτων καθώς πρόκειται για ακανόνιστα σχήματα, ακολουθήθηκε η εξής διαδικασία. Η πλευρά που ήταν σε επαφή με το βρεγμένο βαμβάκι, τοποθετείται πάνω σε χιλιοστομετρικό χαρτί και σχεδιάζεται η περίμετρος του εκάστοτε δείγματος. Η σχηματιζόμενη περιοχή χωρίζεται σε γεωμετρικά σχήματα και το εμβαδόν καθορίζεται από το άθροισμα των υπολογίσιμων επιμέρους περιοχών.

Εικόνα 6: Διαδικασία υπολογισμού της επιφάνειας των ακανόνιστων δειγμάτων.

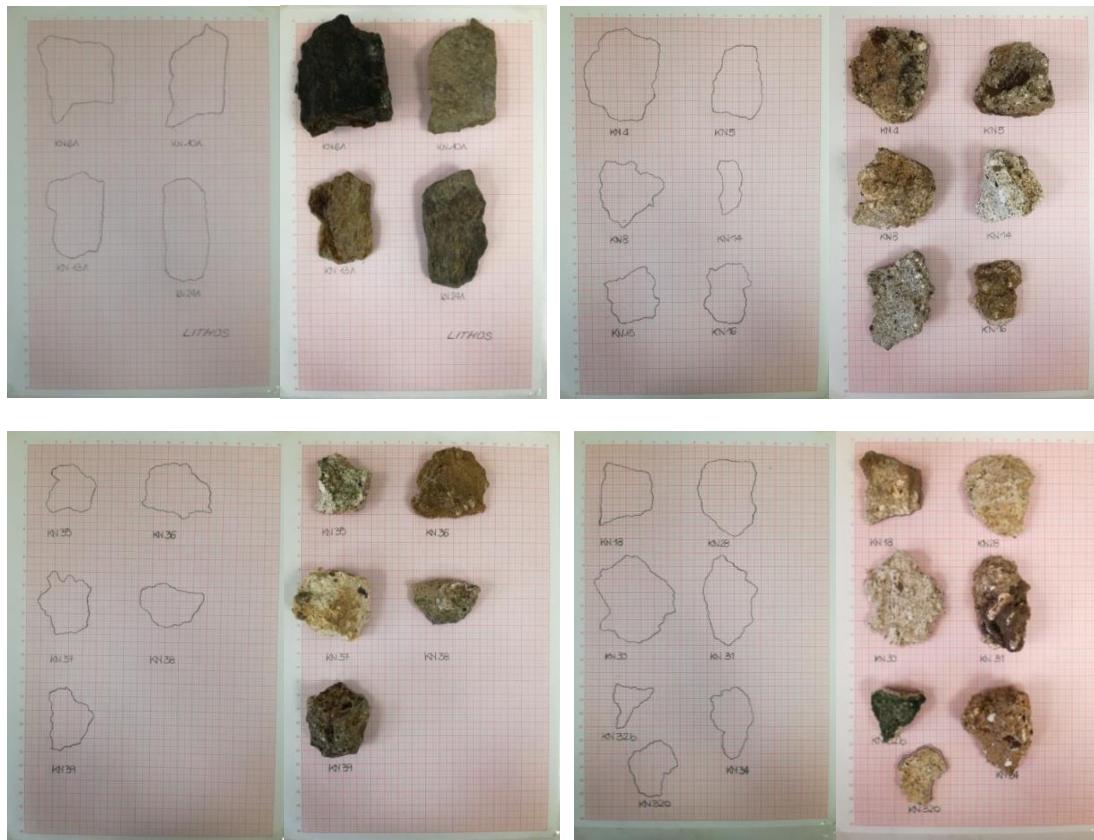
Εικόνα 7: Φωτογραφική τεκμηρίωση μέτρησης επιφάνειας ορισμένων δειγμάτων σε χιλιοστομετρικό χαρτί.

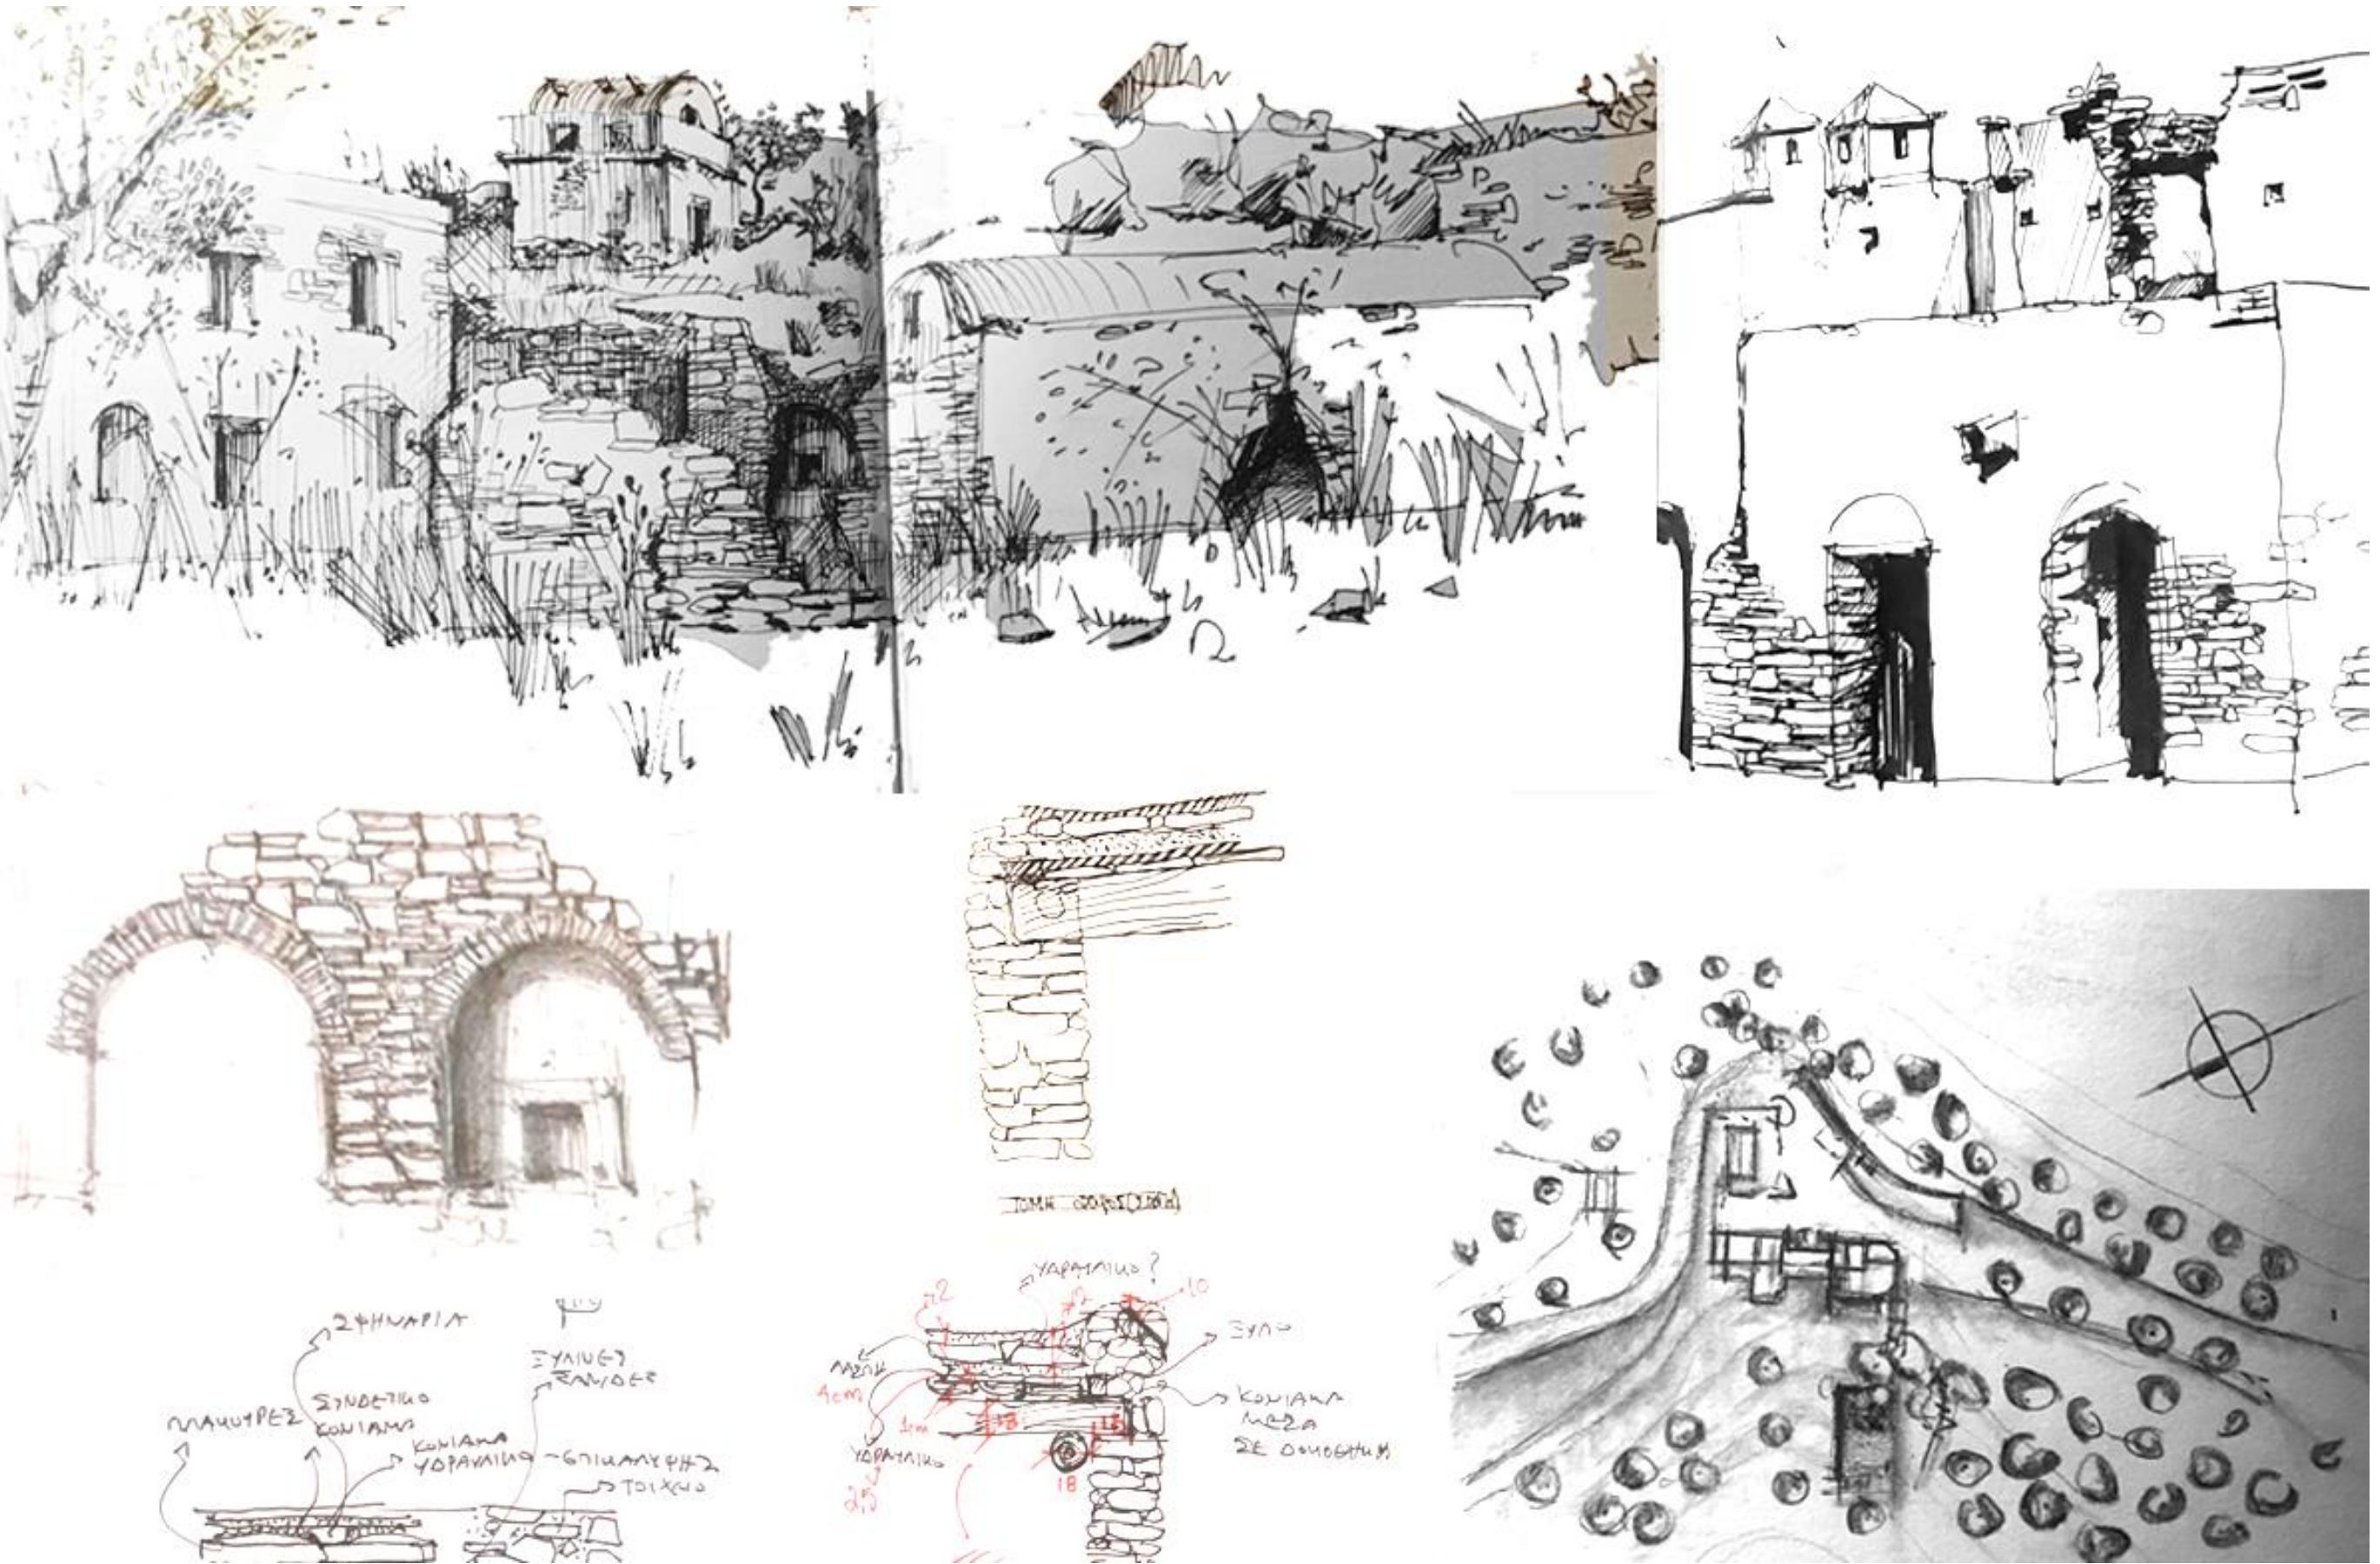
Εικόνα 8: Σκίτσα πεδίου.

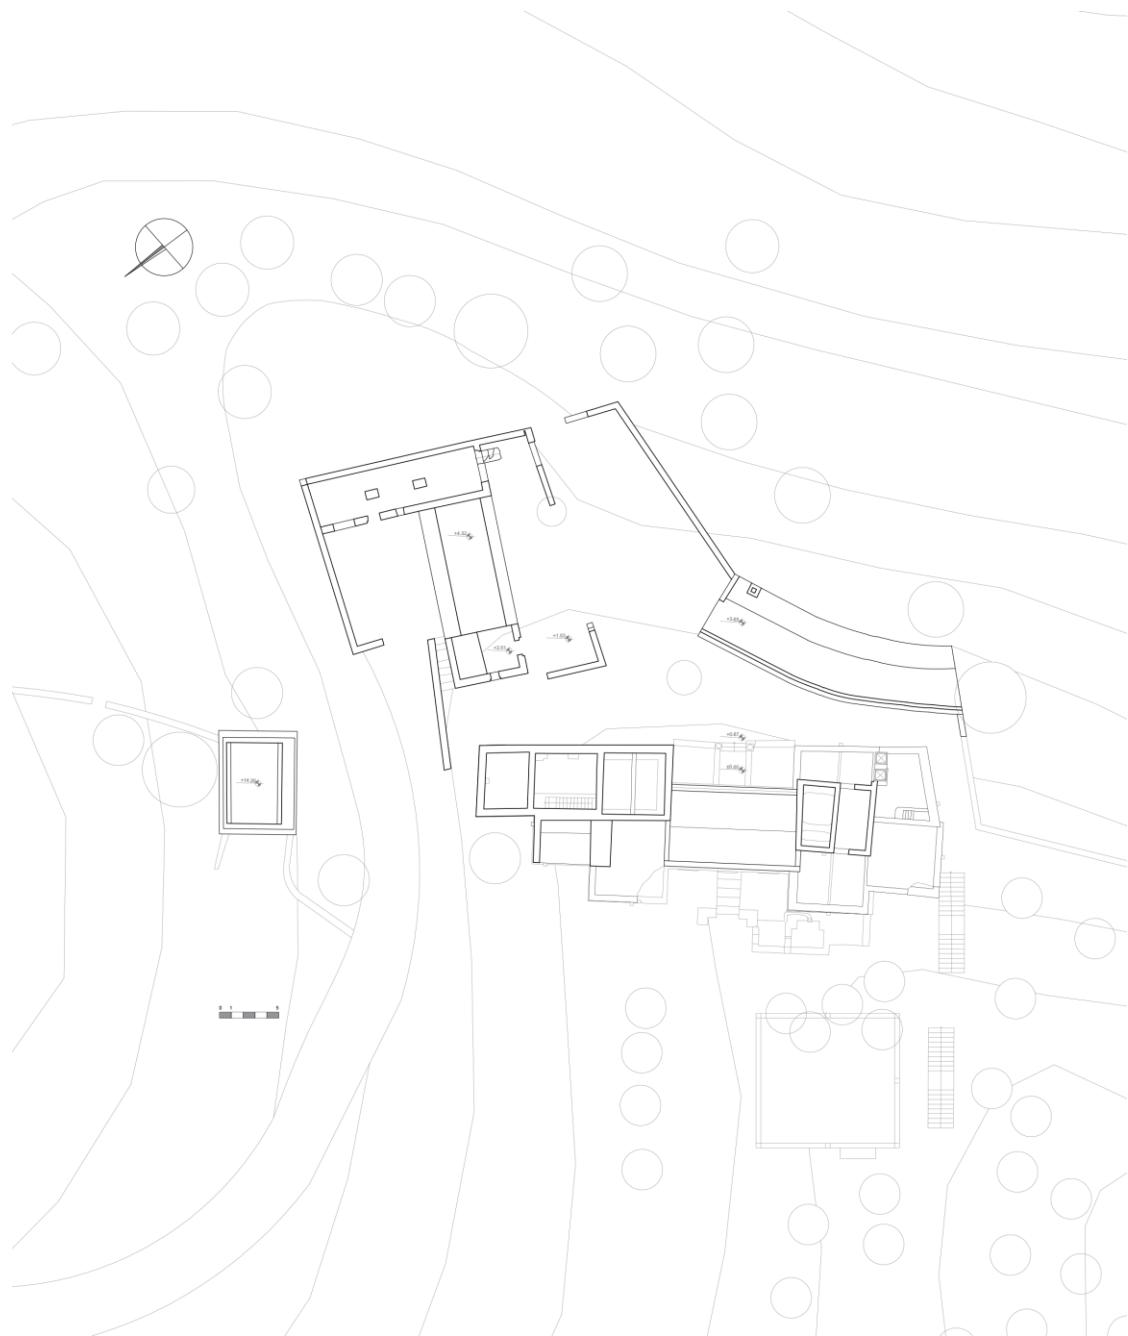
Εικόνα 9: Τοπογραφικό συγκροτήματος, κλίμακα 1/500

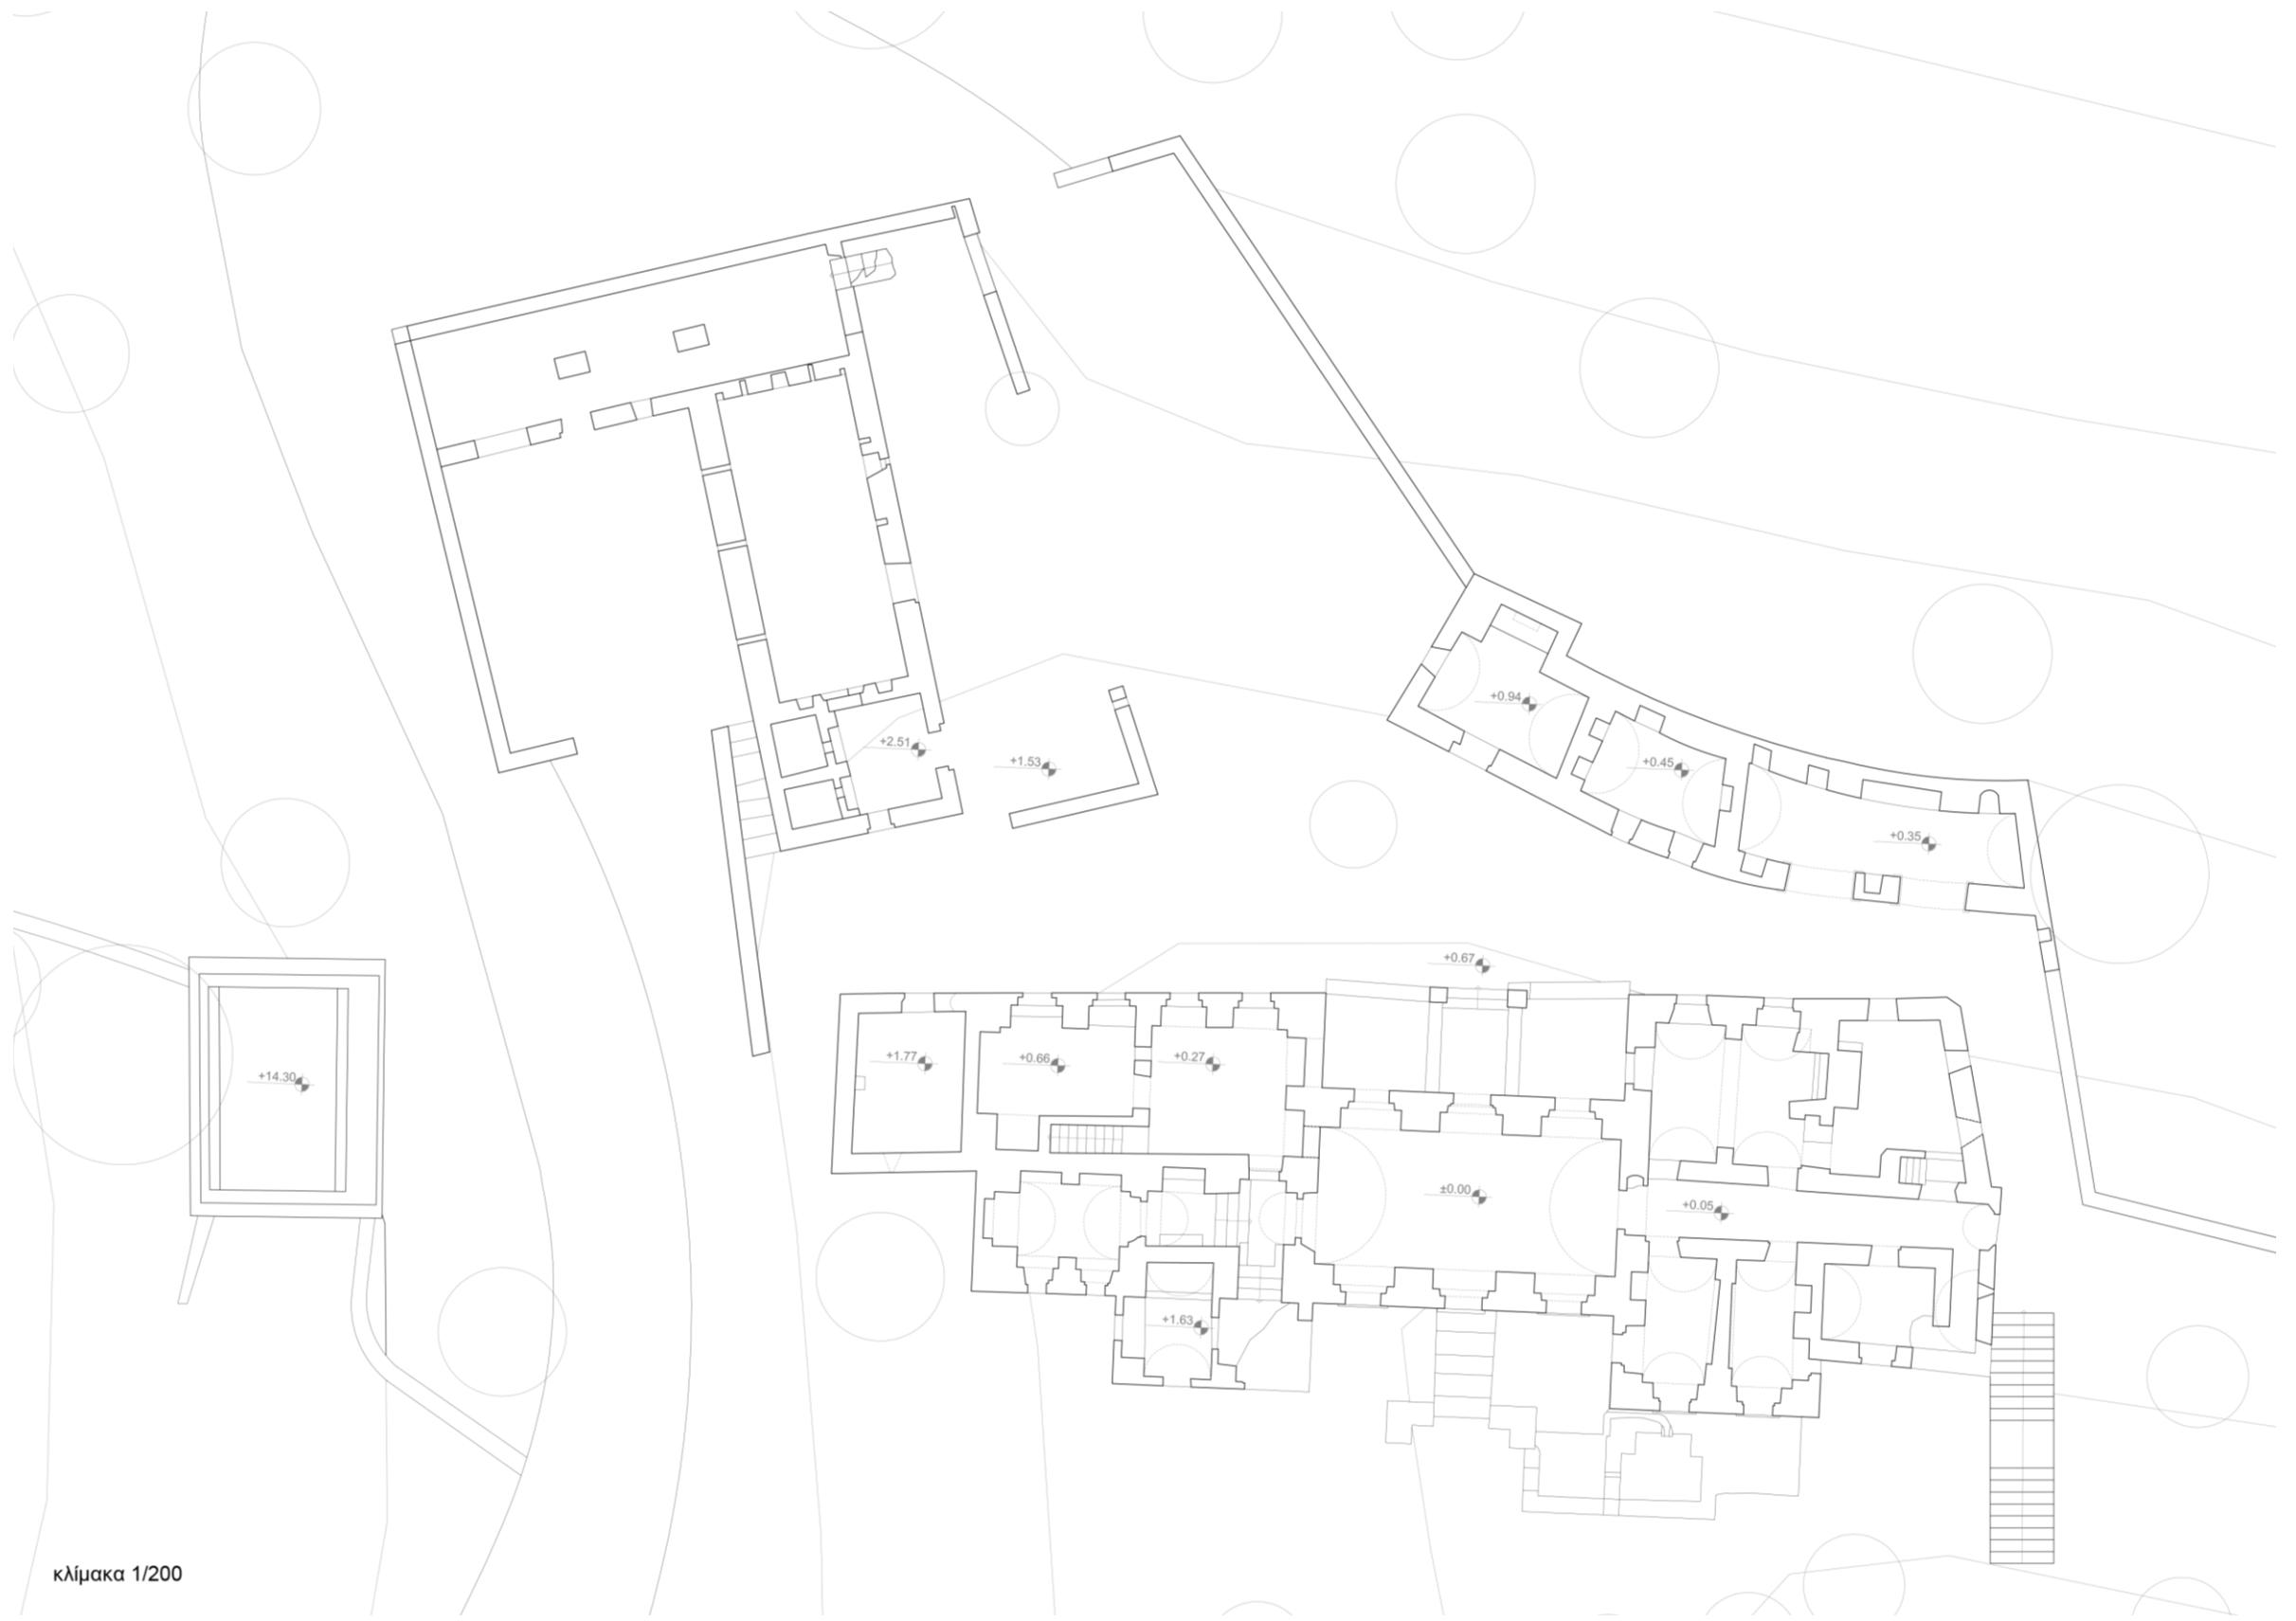
Εικόνα 10: Κάτοψη ισογείου, κλίμακα 1/200

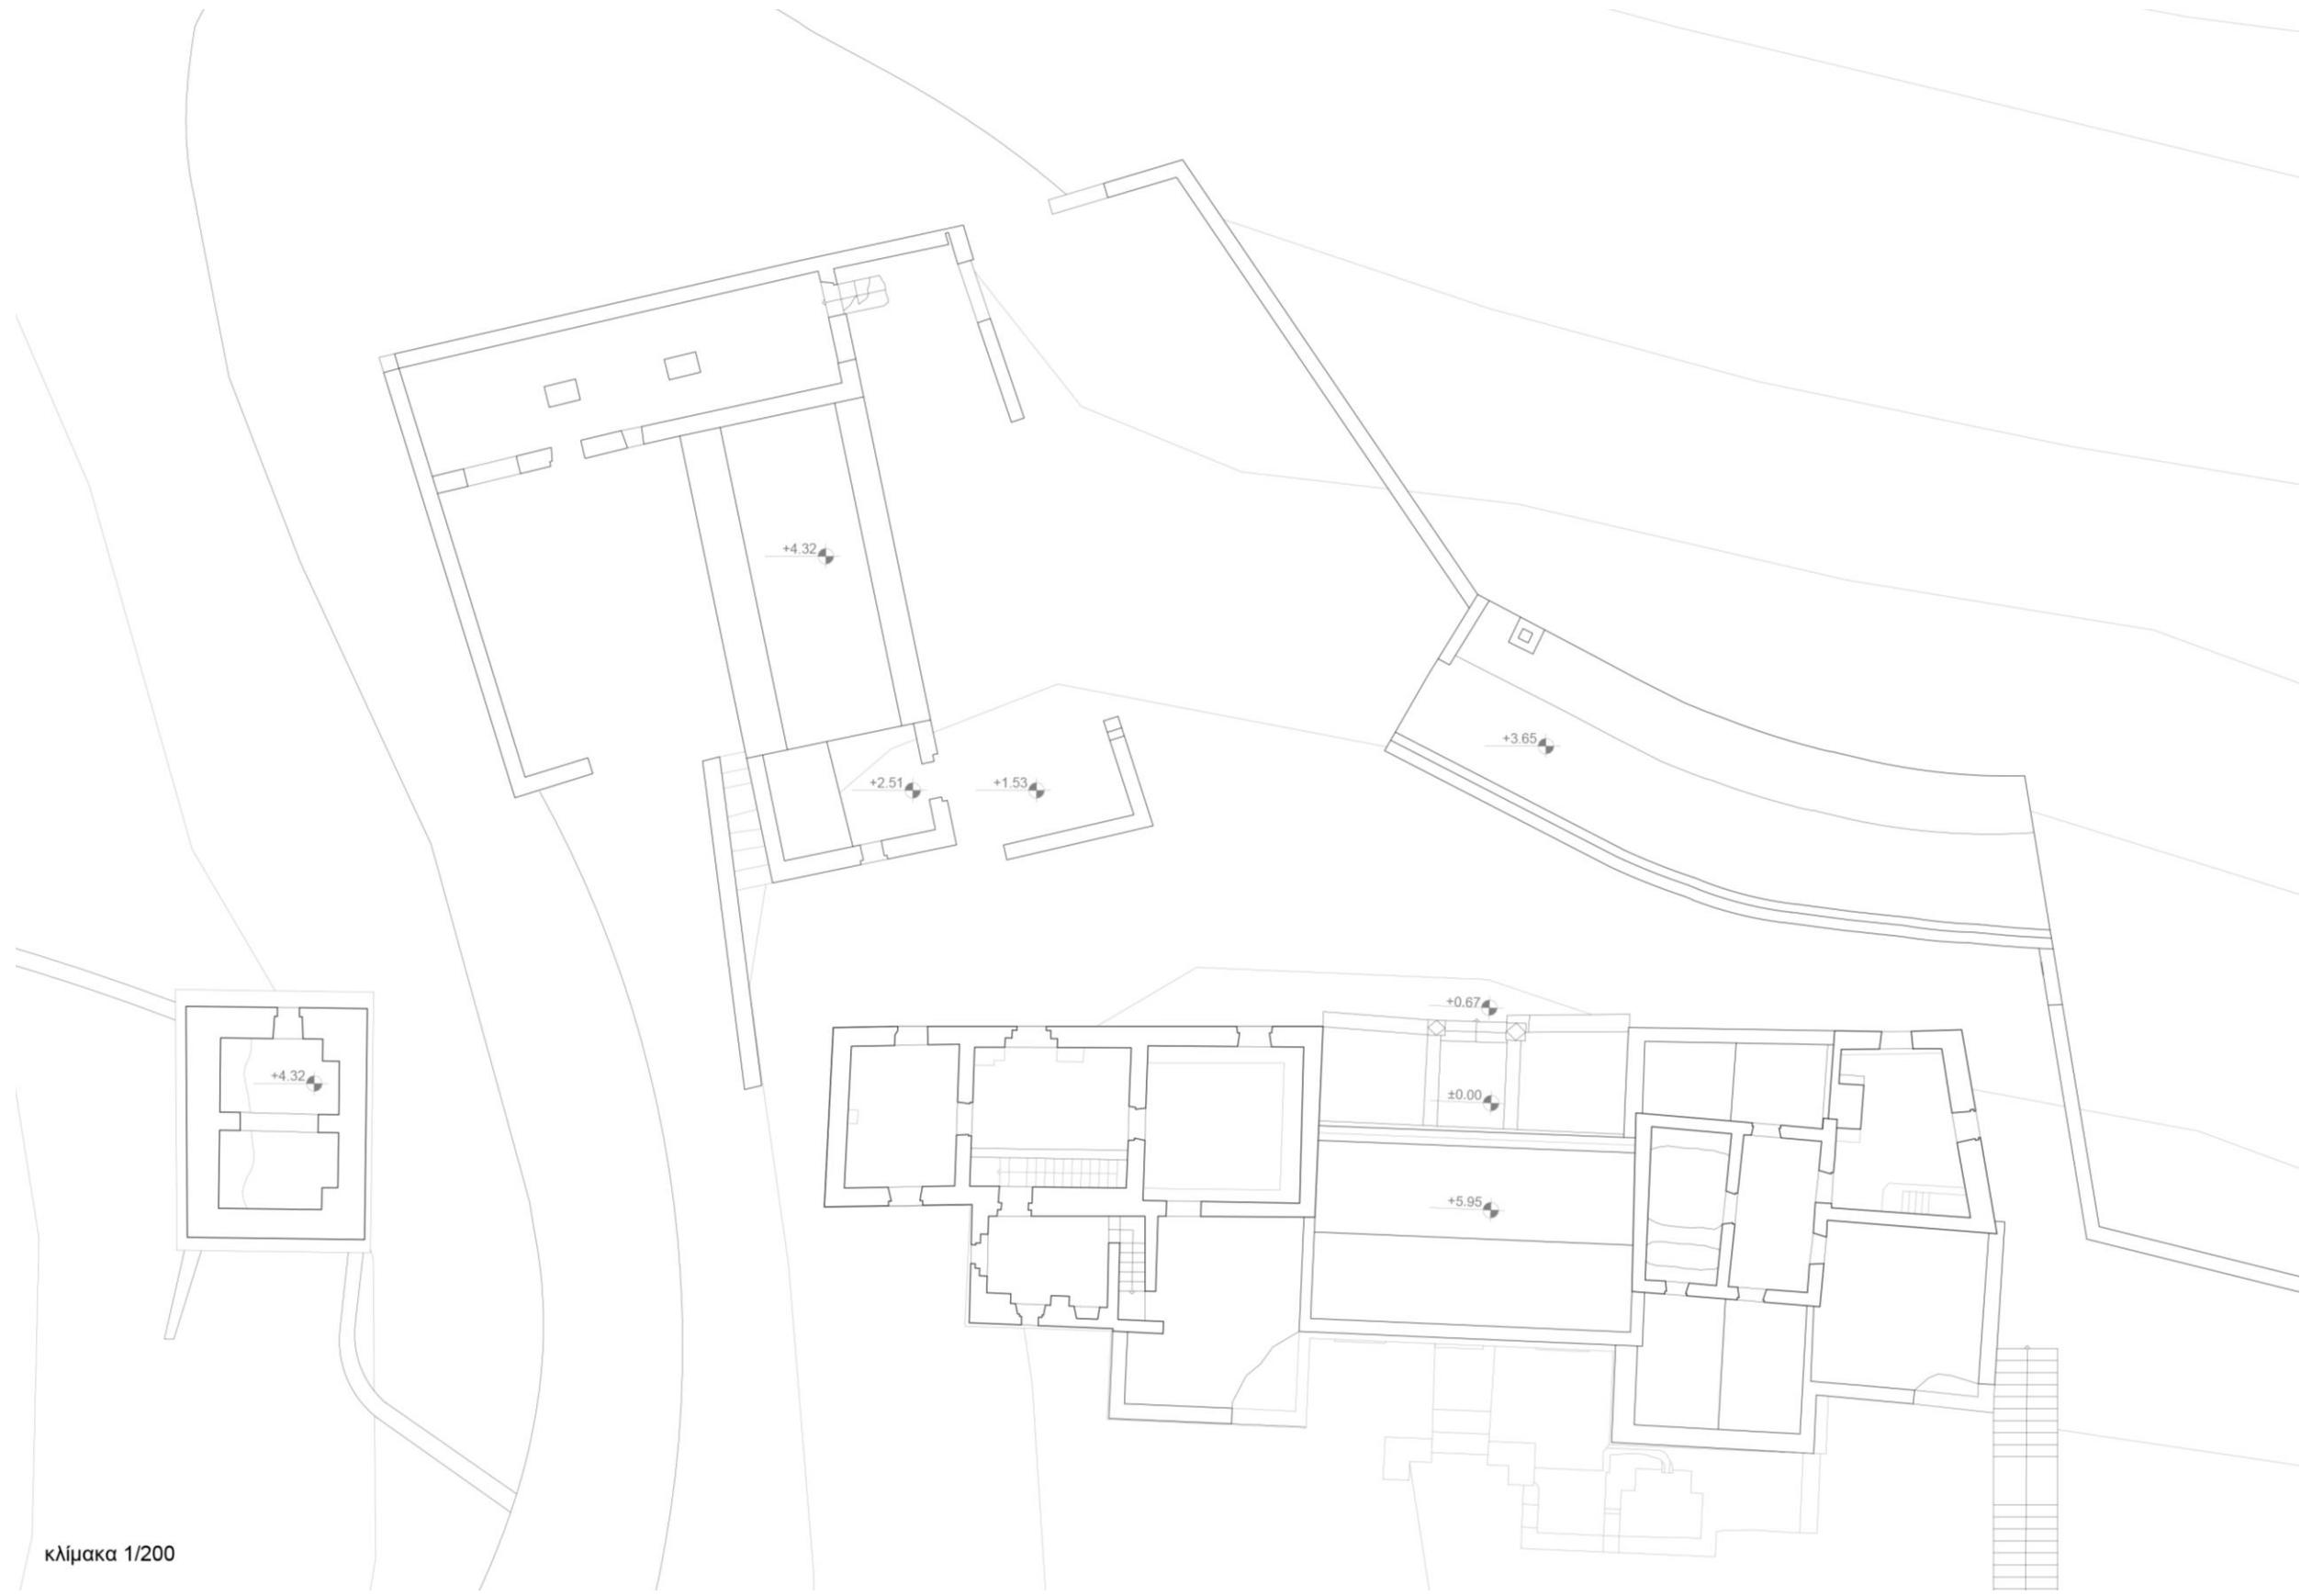
Εικόνα 11: Κάτοψη ορόφου, κλίμακα 1/200

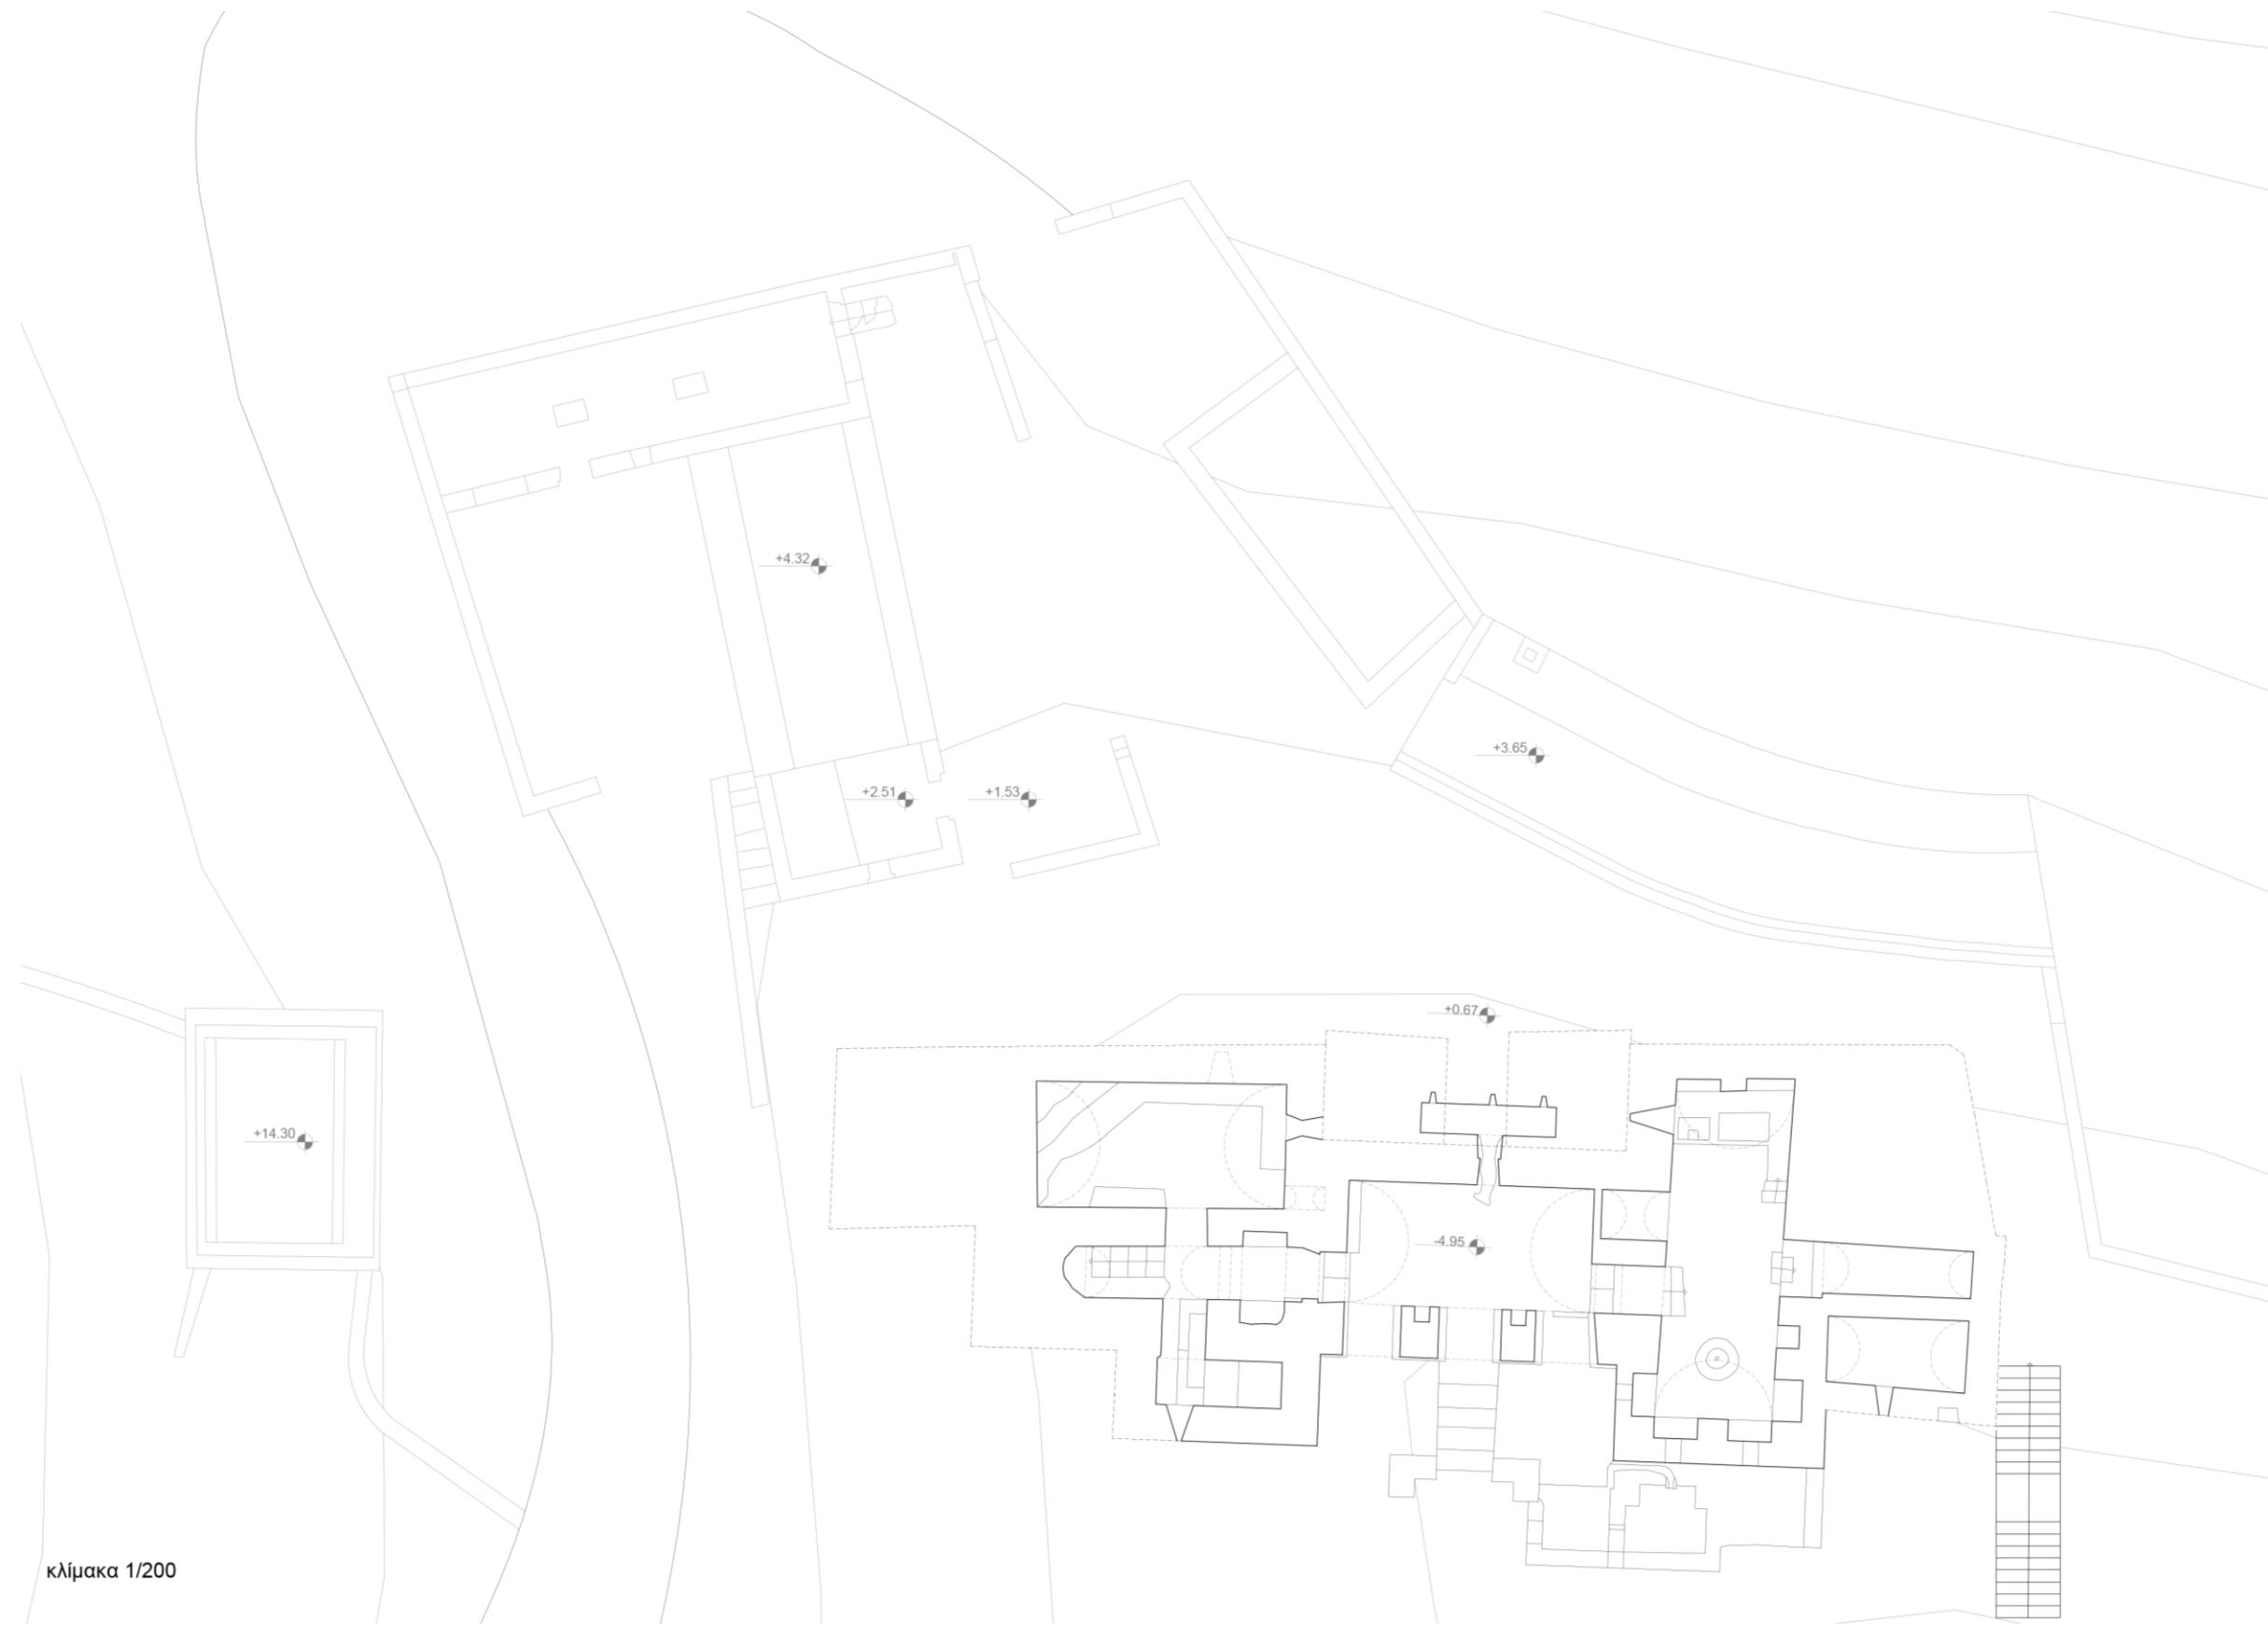
Εικόνα 12: Κάτοψη υπογείου, κλίμακα 1/200

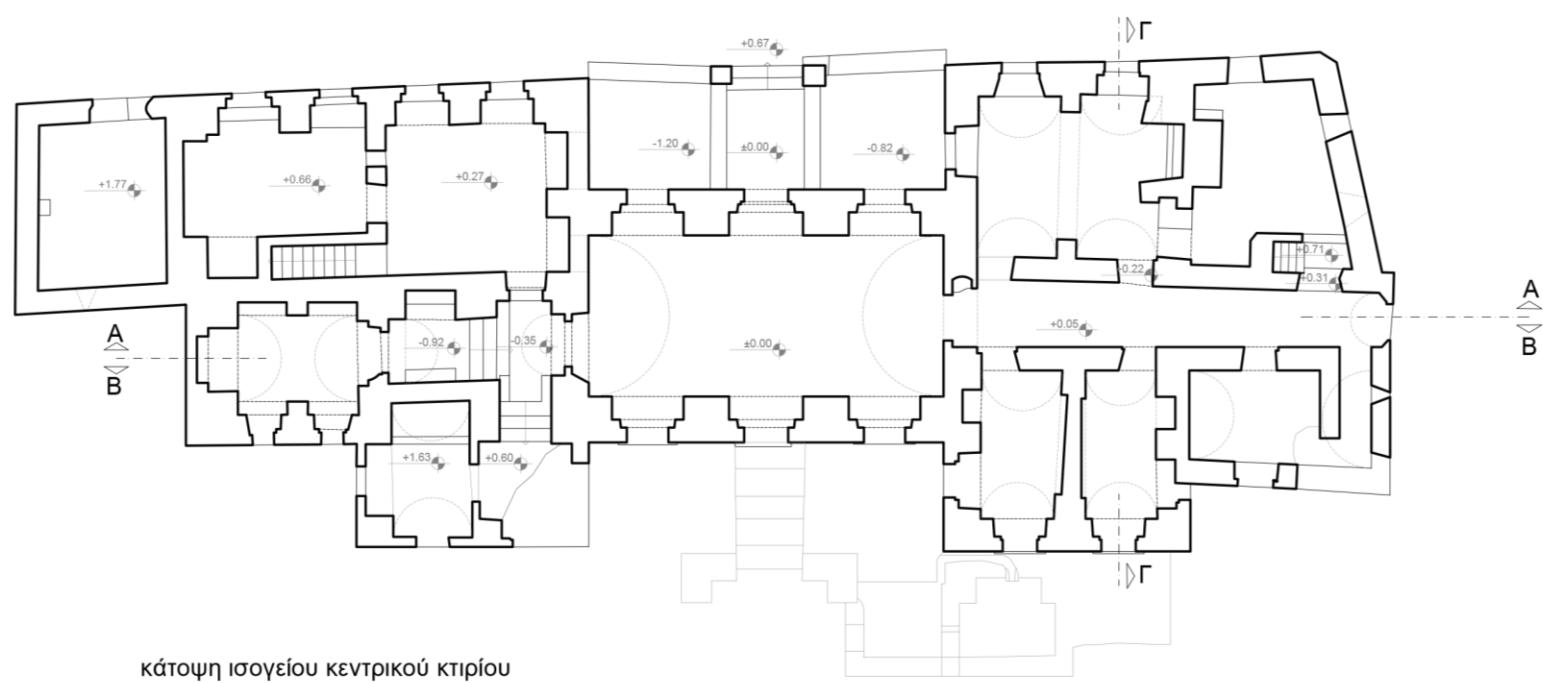
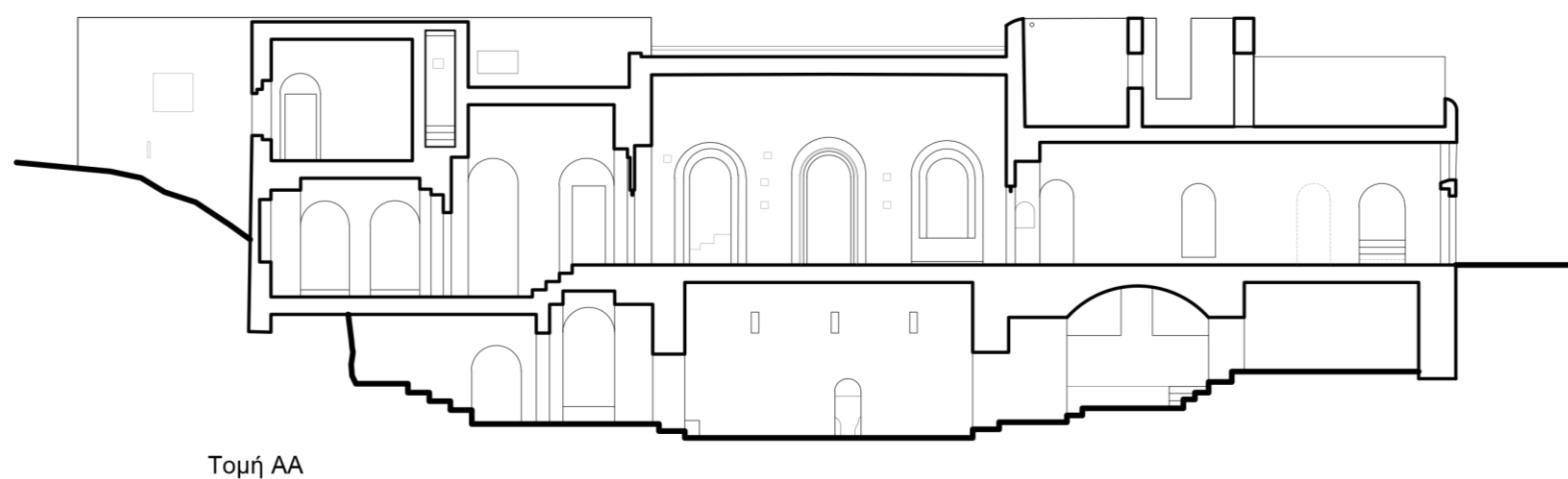
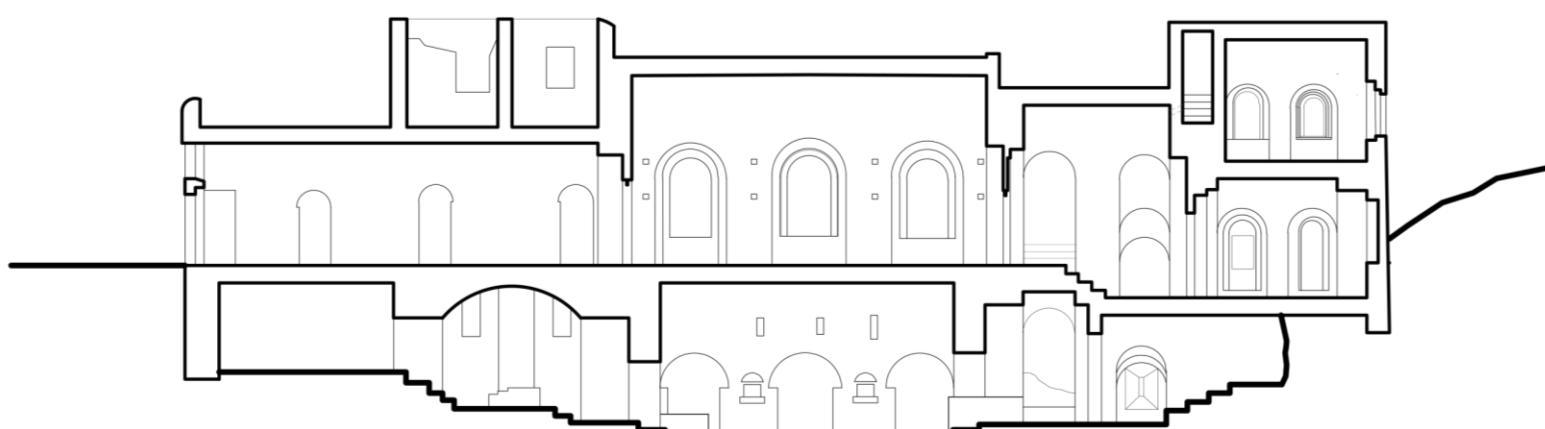
Εικόνα 13: Κάτοψη κεντρικού κτιρίου με σήμανση τομών, Τομή (ΑΑ, ΒΒ, ΓΓ), κλίμακα 1/200.

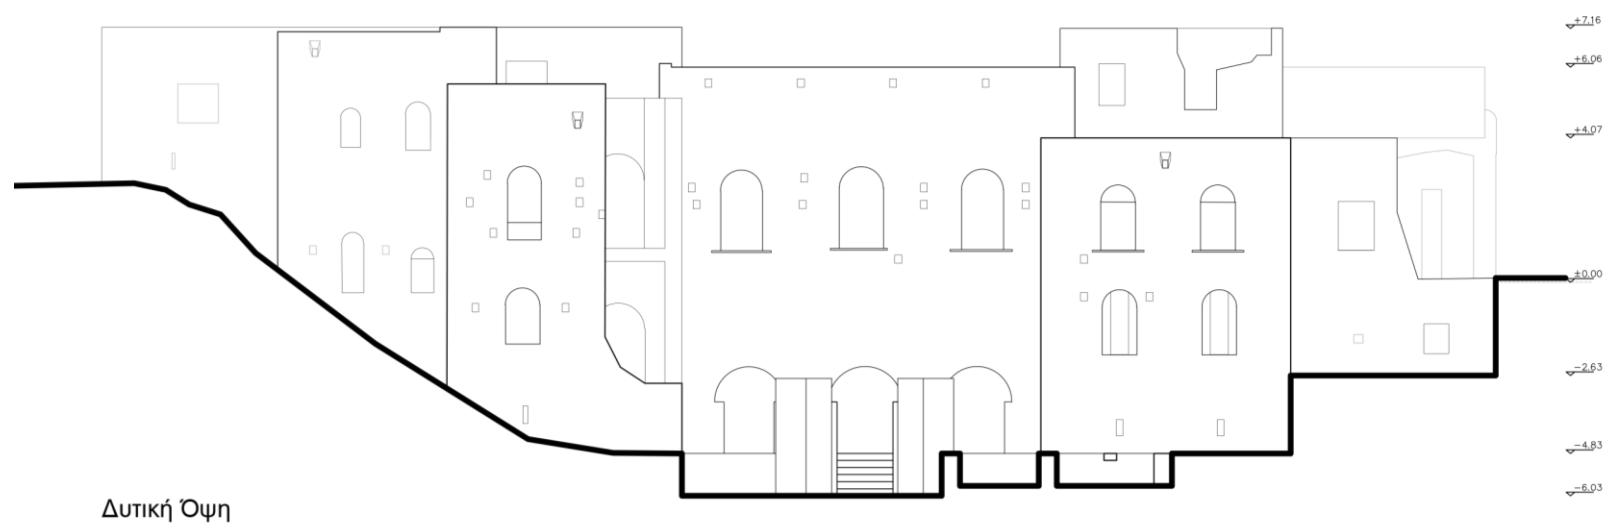
Εικόνα 14: Όψεις Κεντρικού κτιρίου, κλίμακα 1/200.
