# **ΠΥΡΓΟΣ - ΑΝΑΚΤΟΡΟ ΙΗΣΟΥΙΤΩΝ ΚΑΛΑΜΙΤΣΙΑ ΝΑΞΟΥ**

**ΜΕΛΕΤΗ ΑΥΘΕΝΤΙΚΩΝ ΚΟΝΙΑΜΑΤΩΝ ΚΑΙ  
ΛΙΘΟΣΩΜΑΤΩΝ,  
ΠΡΟΤΑΣΕΙΣ ΣΥΝΤΗΡΗΣΗΣ ΤΟΥΣ  
ΜΕ ΥΛΙΚΑ ΝΑΝΟΤΕΧΝΟΛΟΓΙΑΣ ΚΑΙ  
ΣΥΝΘΕΣΗ ΝΕΩΝ ΣΥΜΒΑΤΩΝ ΚΟΝΙΑΜΑΤΩΝ  
ΑΠΟΚΑΤΑΣΤΑΣΗΣ**

## **ΔΙΠΛΩΜΑΤΙΚΗ ΕΡΓΑΣΙΑ**

**ΕΠΙΜΕΛΕΙΑ ΒΑΣΙΛΙΚΗ ΘΕΟΔΩΡΑ ΔΗΜΗΤΡΙΟΥ  
ΕΠΙΒΛΕΠΟΥΣΑ ΚΑΘΗΓΗΤΡΙΑ ΝΟΗ Π. ΜΑΡΑΒΕΛΑΚΗ  
ΠΟΛΥΤΕΧΝΕΙΟ ΚΡΗΤΗΣ  
ΣΧΟΛΗ ΑΡΧΙΤΕΚΤΟΝΩΝ ΜΗΧΑΝΙΚΩΝ  
ΙΑΝΟΥΑΡΙΟΣ 2019 ΧΑΝΙΑ**

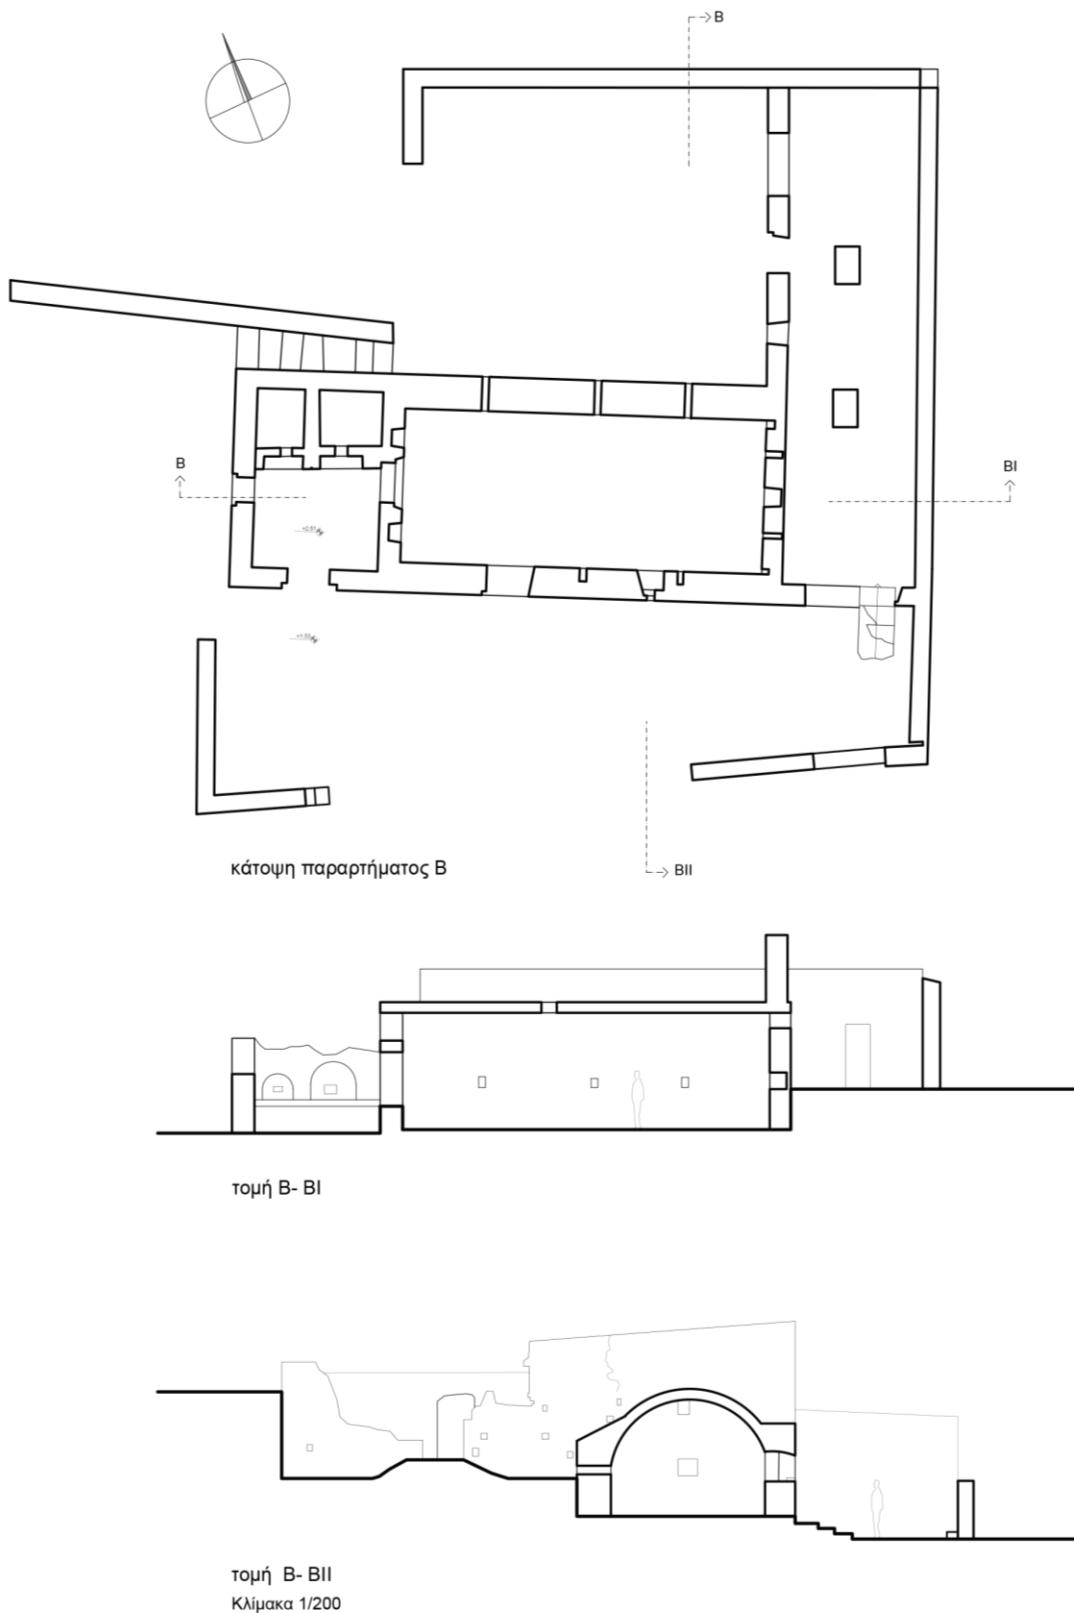
Εικόνα 16: Σχέδια αποτύπωσης παραρτήματος Β, κλίμακα 1/200.

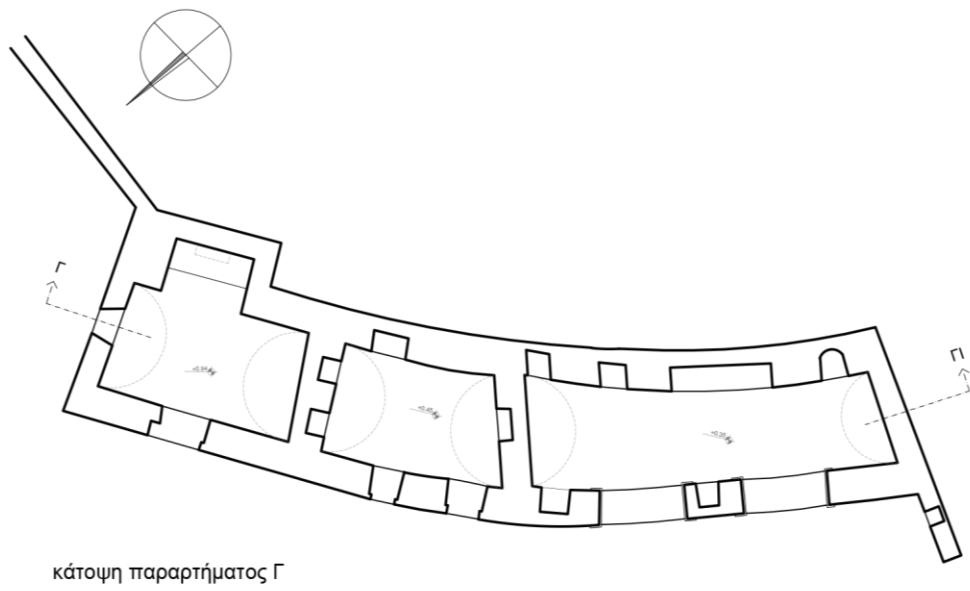
Βορειοδυτική όψη παραρτήματος Γ  
Κλίμακα 1/200

Εικόνα 17: Σχέδια αποτύπωσης παραρτήματος Γ, κλίμακα 1/200.

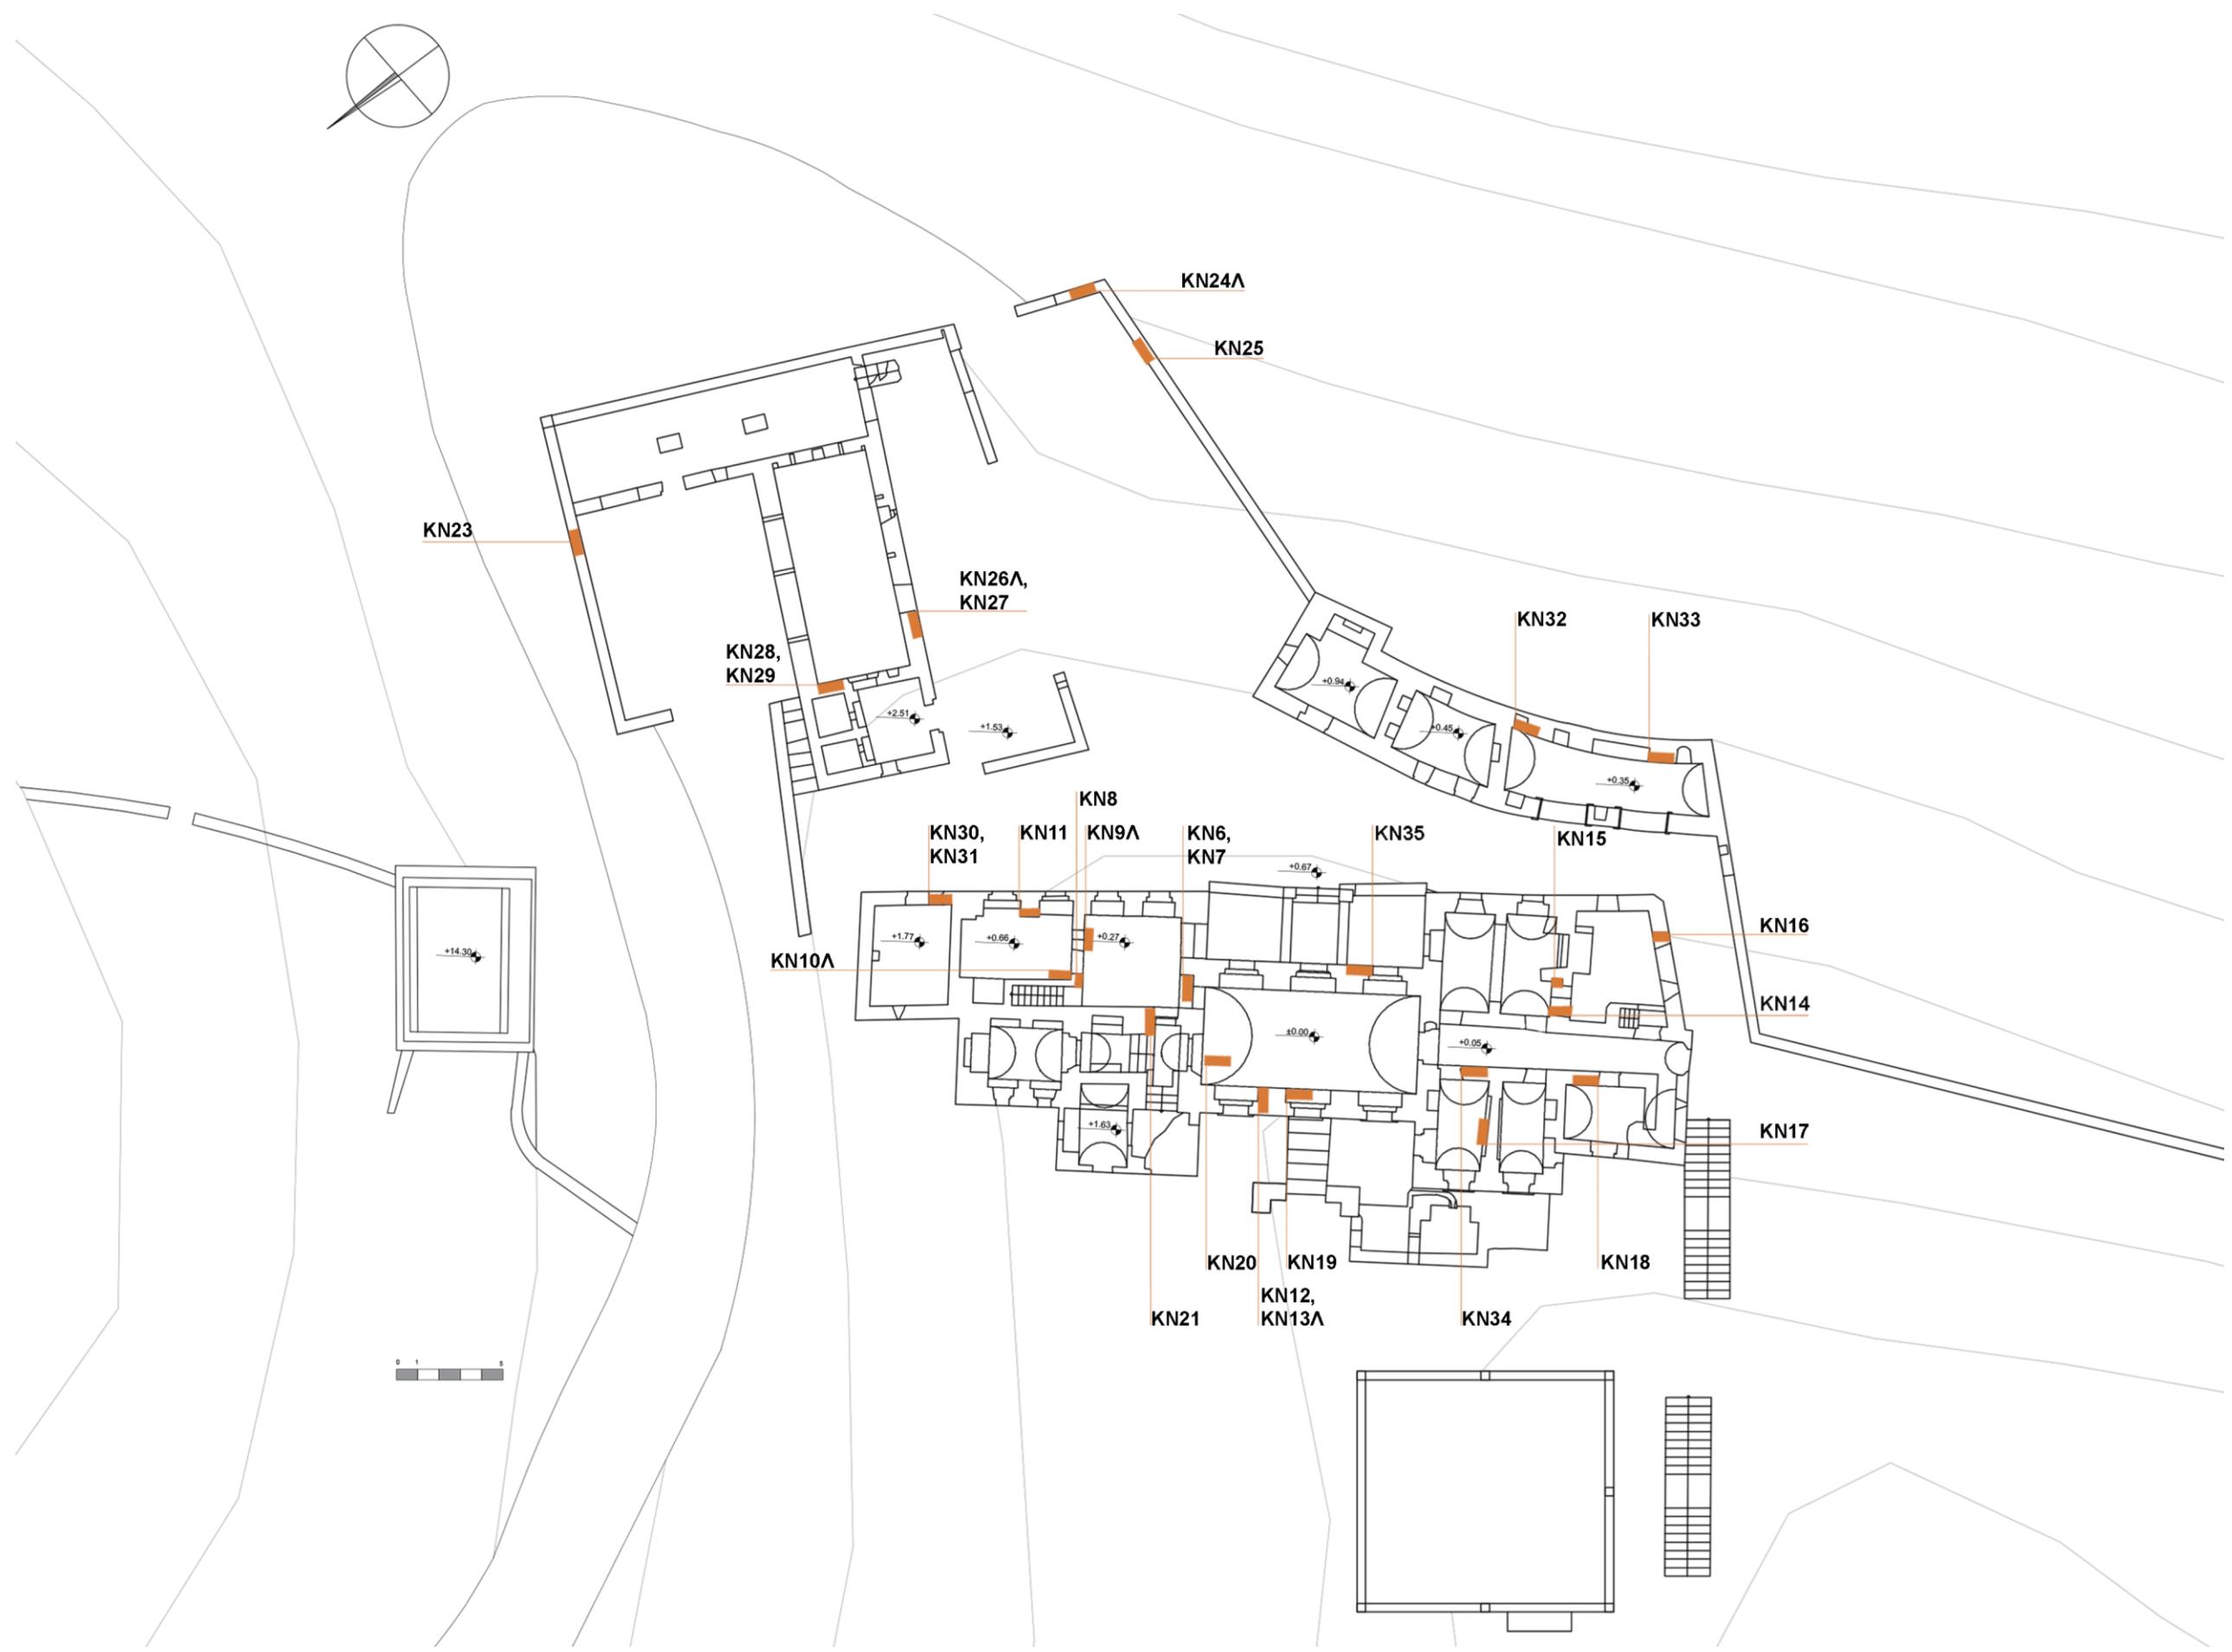
Εικόνα 18: Σημεία δειγματοληψίας σε κάτοψη ισογείου

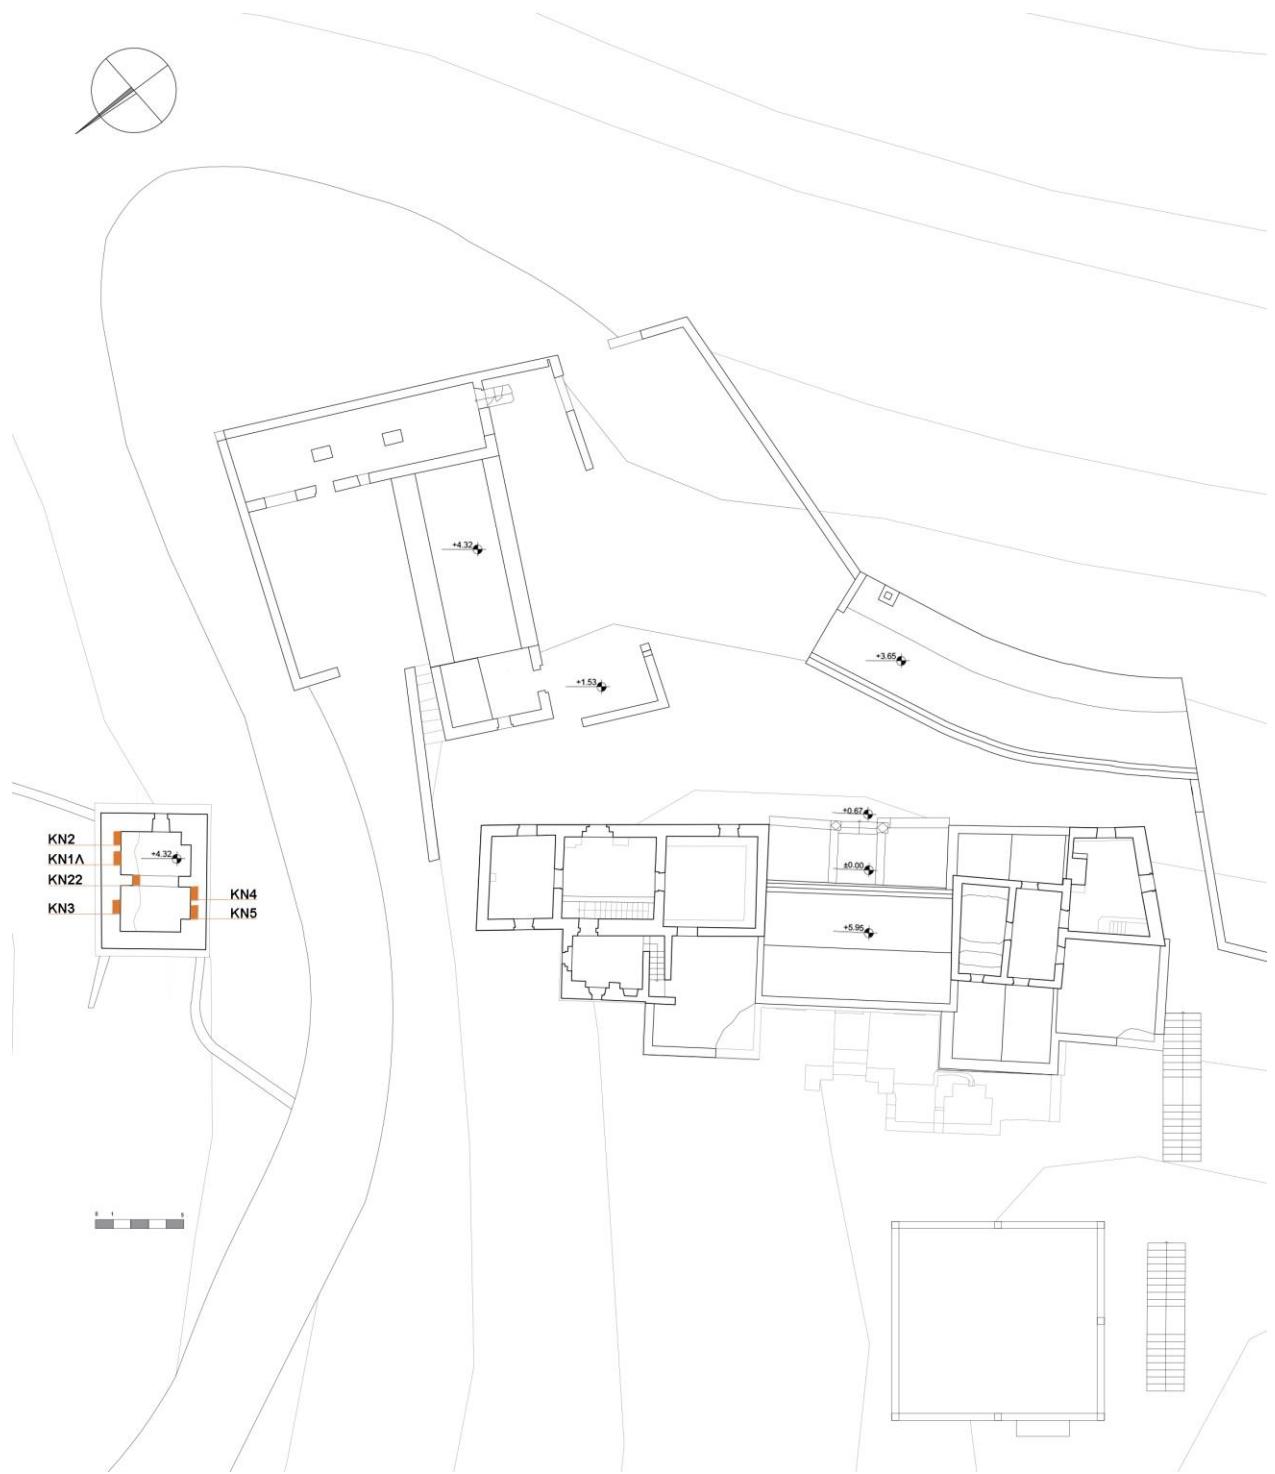
Εικόνα 19: Σημεία δειγματοληψίας σε κάτοψη ορόφου

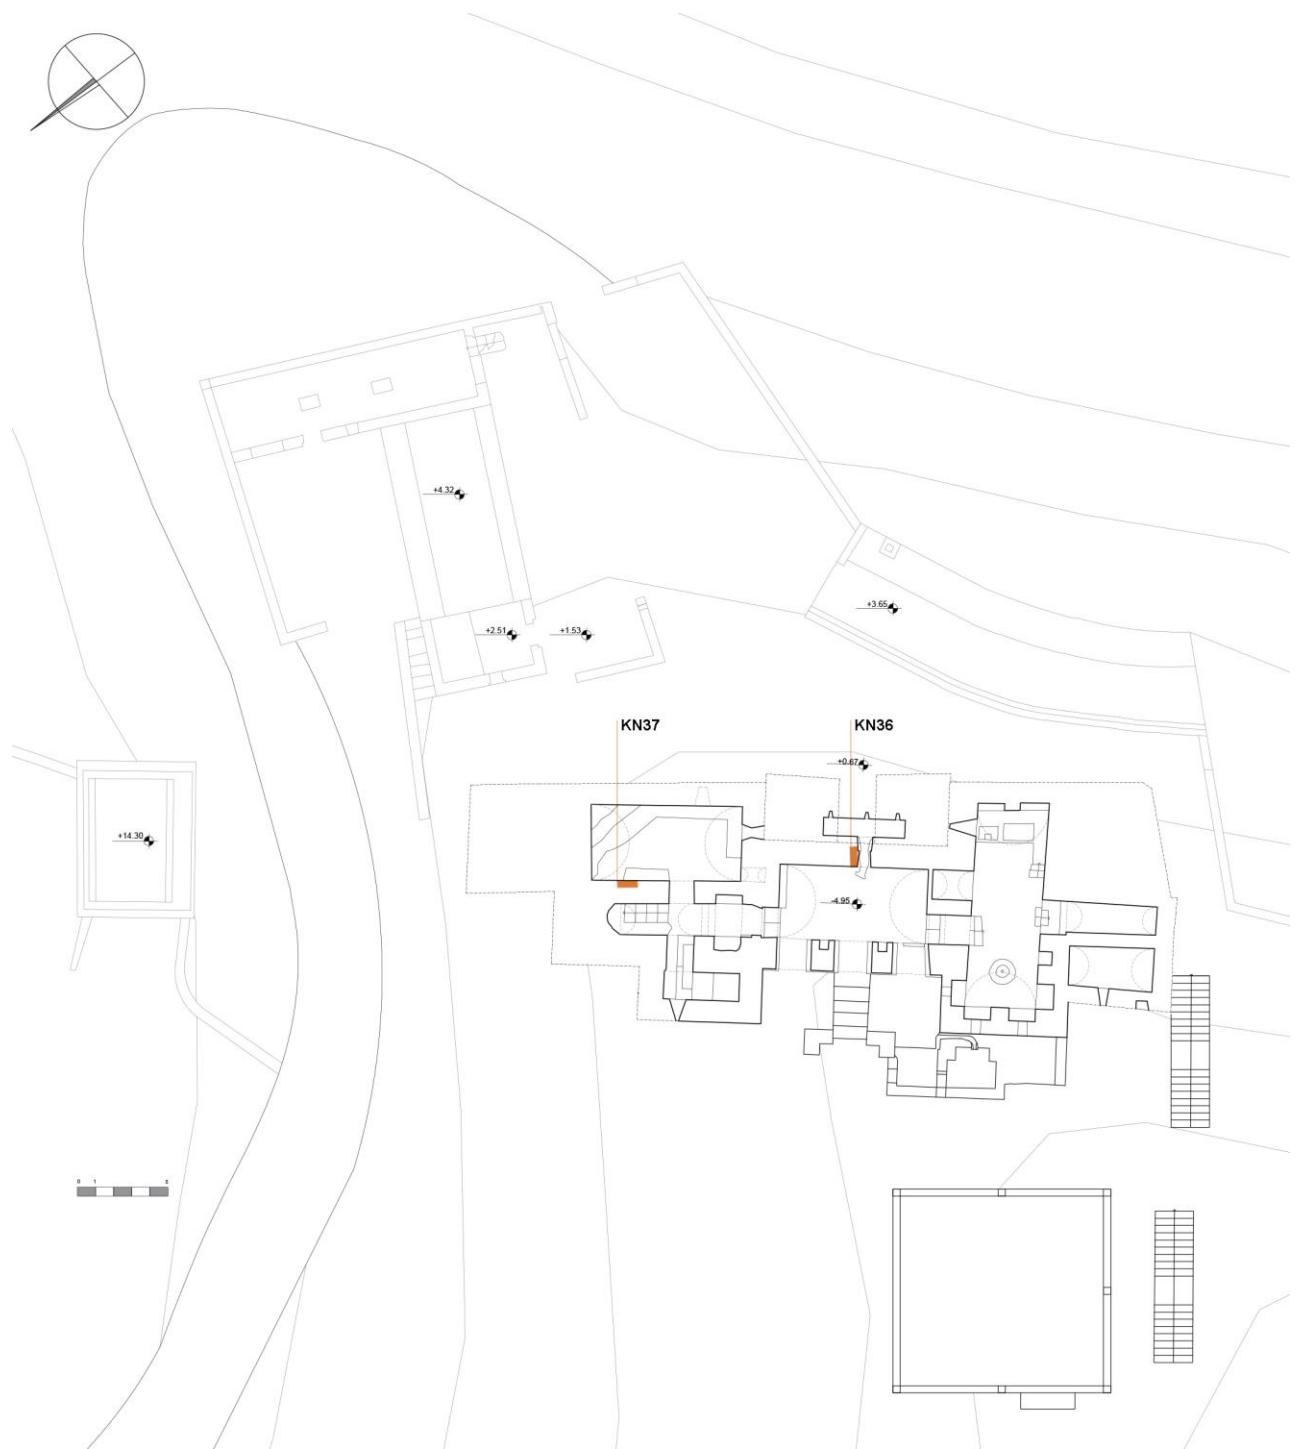
Εικόνα 20: Σημεία δειγματοληψίας σε κάτοψη υπογείου

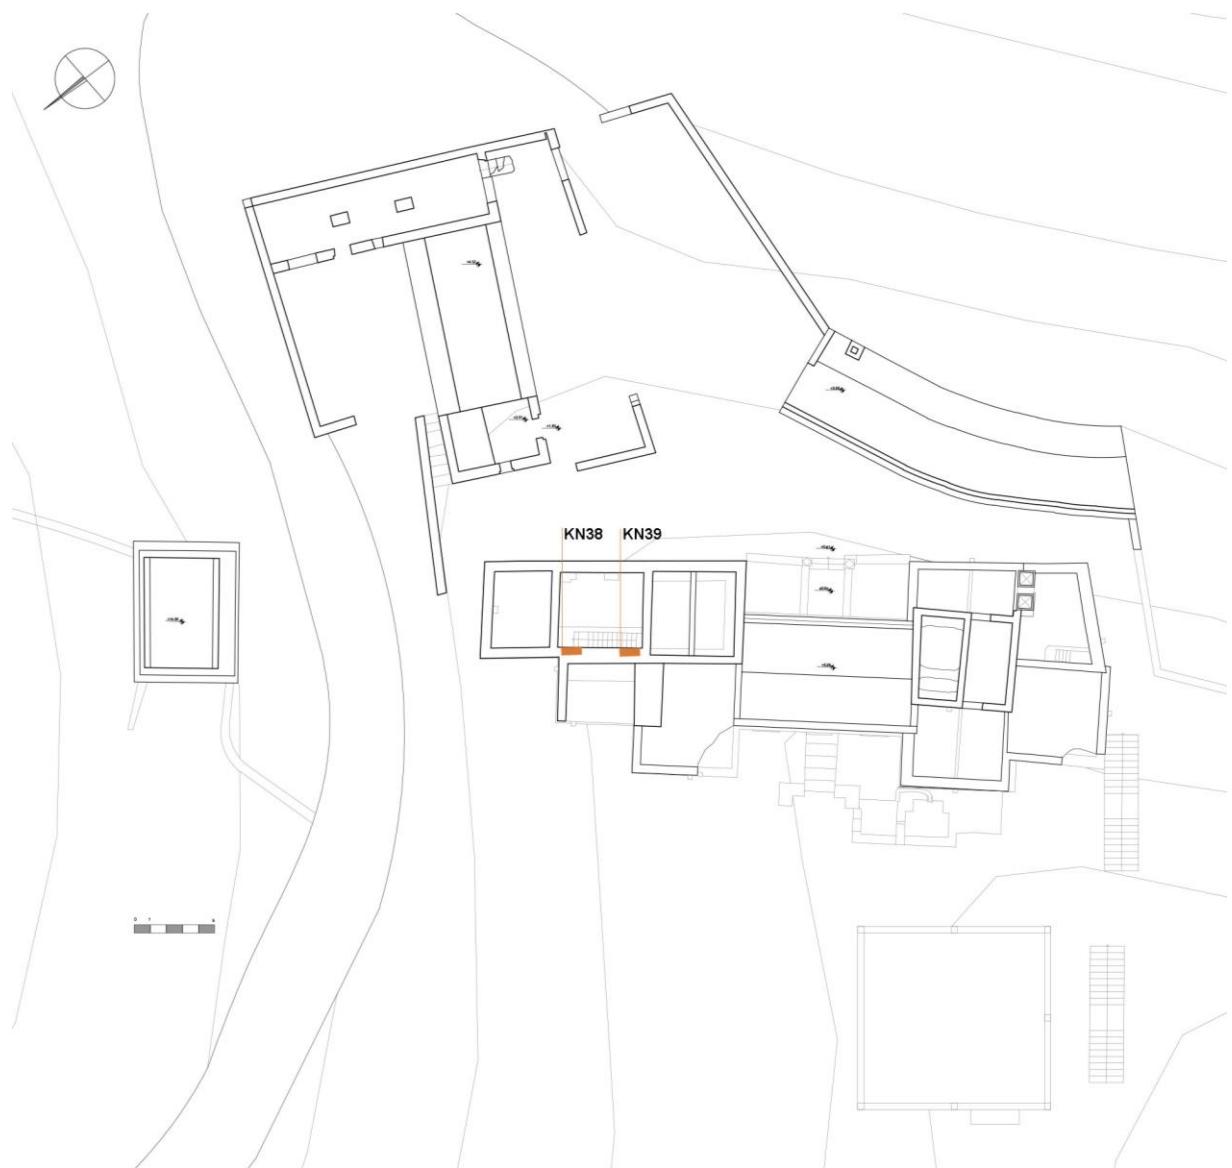
Εικόνα 21: Σημεία δειγματοληψίας σε κάτοψη δώματος

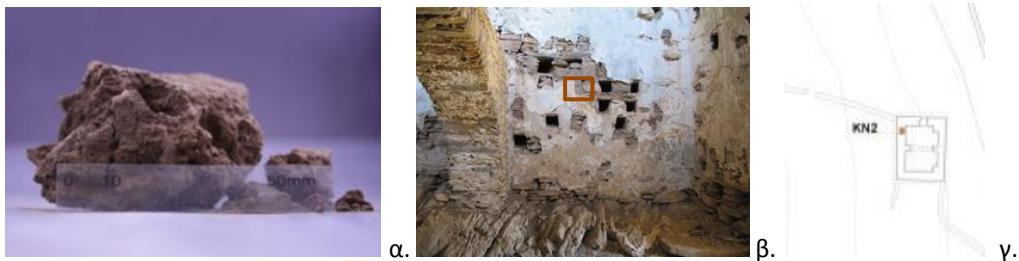
## KN2

Εικόνα 22: Φωτογραφική και σχεδιαστική απεικόνιση δείγματος KN2: α) Μακροσκοπική φωτογράφηση, β) Σχέση σημείου στο χώρο, γ) Σχέση σημείου δειγματοληψίας σε κάτοψη

Πρόκειται για κονίαμα δομής χρώματος σκούρου καφέ. Αναφορικά με τα αδρανή του είναι λεπτόκοκκο αλλά παρατηρούνται σημειακά και αδρανή έως 1.8 mm. Το KN2 έχει ασθενή δομή και κονιοποιείται σχετικά εύκολα με το χέρι.

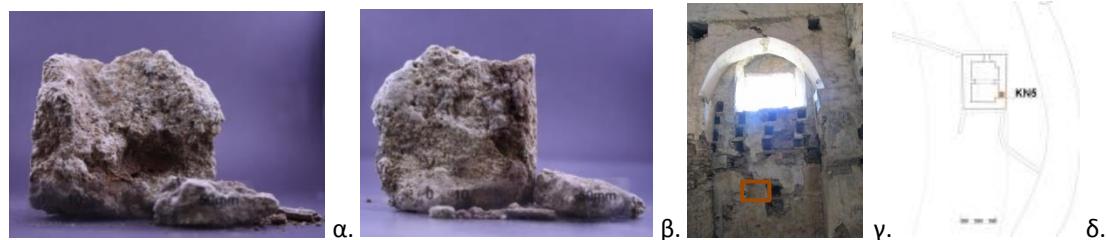
### **KN5**

Εικόνα 25: Φωτογραφική απεικόνιση δείγματος KN5: α, β) Μακροσκοπική φωτογράφηση, γ) Σχέση σημείου στο χώρο, δ) Σχέση σημείου δειγματοληψίας σε κάτοψη

Πρόκειται για κονίαμα δομής χρώματος ανοιχτού γκρι με μπεζ αποχρώσεις και σημειακά καφέ-κόκκινου χρώματος. Αναφορικά με τα αδρανή του εντάσσεται στα λεπτόκοκκα κονιάματα με αδρανή μέχρι 6 mm. Παρουσιάζει κενά μέχρι 3 mm σε όλη την επιφάνεια του καθώς και μαύρα στίγματα λόγω βιολογικής φθοράς. Σχετικά με την δομή του κονιοποιείται σχετικά εύκολα με το χέρι.

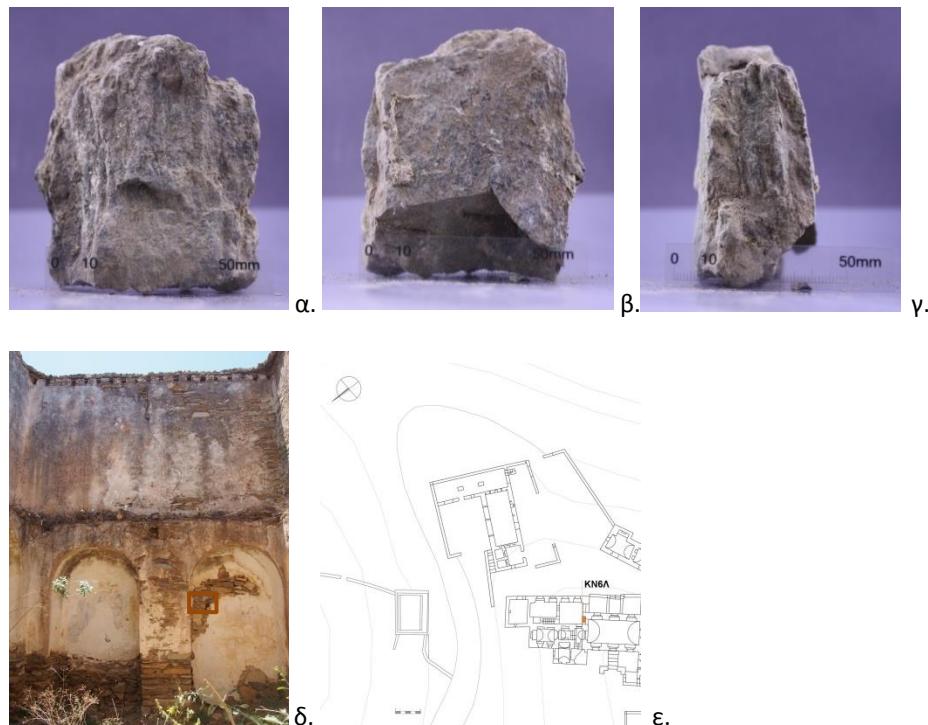
### **KN6Λ**

Εικόνα 26: Φωτογραφική απεικόνιση δείγματος KN6L: α, β, γ) Μακροσκοπική φωτογράφηση λιθοσώματος KN6L, δ) Σχέση σημείου στο χώρο, ε) Σχέση σημείου δειγματοληψίας σε κάτοψη

Λιθόσωμα χρώματος σκούρου γκρι με καφέ αποχρώσεις και παρουσία λευκών κυλίδων. Παρατηρείται σημειακά στο λίθο επίστρωση χώματος, η οποία προέρχεται από την συνάφεια με το κονίαμα δομής. Η δομή του είναι συμπαγής με μεγάλη ανθεκτικότητα.

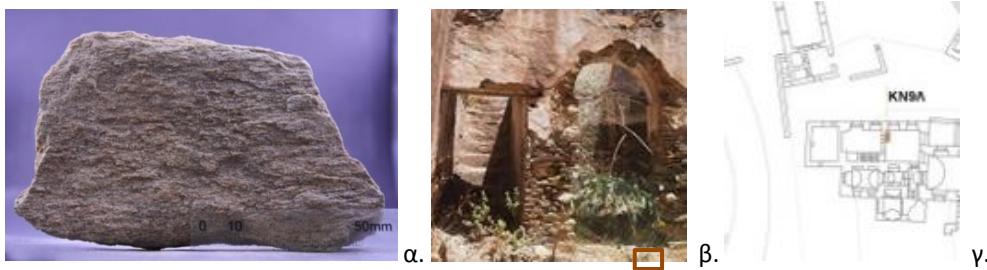
### KN9Λ

Εικόνα 29: Φωτογραφική απεικόνιση δείγματος KN9Λ: α) Μακροσκοπική φωτογράφηση κονιάματος, γ) Σχέση σημείου στο χώρο

Πρόκειται για λιθόσωμα πάχους 10 mm, χρώματος ανοιχτού καφέ-γκρι με αυξημένη ανθεκτικότητα .

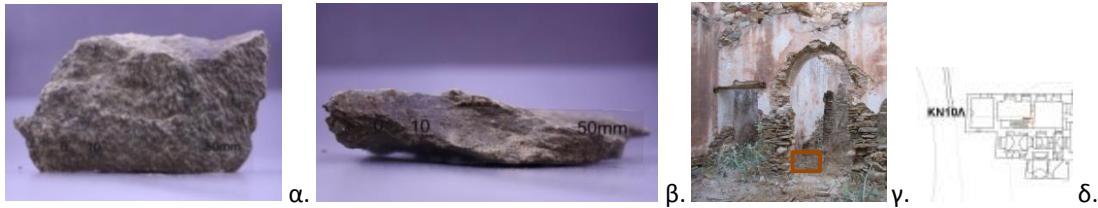
### KN10Λ

Εικόνα 30: Φωτογραφική απεικόνιση δείγματος KN10Λ: α, β) Μακροσκοπική φωτογράφησηκον λιθοσώματος KN10Λ, γ) Σχέση σημείου στο χώρο, δ) Σχέση σημείου δειγματοληψίας σε κάτοψη

Λίθος χρώματος σκούρου γκρι με μπεζ αποχρώσεις σημειακά. Η δομή του είναι συμπαγής με αυξημένη ανθεκτικότητα .

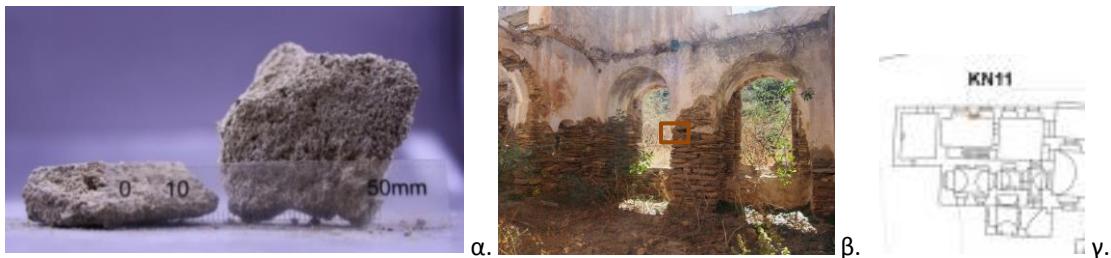
### KN11

Εικόνα 31: Φωτογραφική απεικόνιση δείγματος KN11: α) Μακροσκοπική φωτογράφηση κονιάματος επιχρίσματος KN11, β) Σχέση σημείου στο χώρο, γ) Σχέση σημείου δειγματοληψίας σε κάτοψη

Πρόκειται για κονίαμα επιχρίσματος σε συνάφεια με το κονίαμα δομής. Όσον αφορά το κονίαμα επιχρίσματος είναι λευκό με ελαφρύ γκρι χρωματισμούς ενώ το κονίαμα δομής είναι μπεζ με γκρι αποχρώσεις και λευκά συσσωματώματα. Αναφορικά με τα αδρανή, πρόκειται για λεπτόκοκκο κονίαμα με ασθενή δομή το οποίο κονιοποιείται εύκολα με το χέρι.

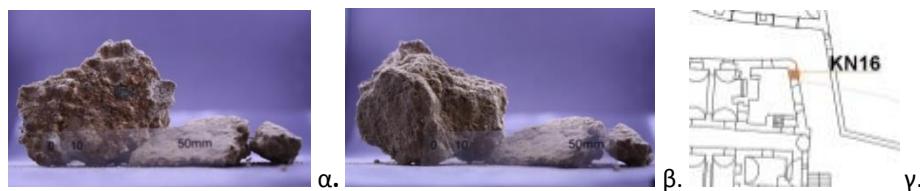
### **KN16**

Εικόνα 36: Φωτογραφική απεικόνιση δείγματος KN16: α) Μακροσκοπική φωτογράφηση κονιάματος επιχρίσματος β) μακροσκοπική φωτογράφηση κονιάματος δομής, γ) Σχέση σημείου στο χώρο

Πρόκειται για κονίαμα επιχρίσματος σε συνάφεια με κονίαμα δομής. Όσον αφορά το κονίαμα επιχρίσματος είναι καφέ με λευκά συσσωματώματα, ενώ το κονίαμα δομής είναι καφέ και σημειακά φέρει λευκά συσσωματώματα. Αναφορικά με τα αδρανή πρόκειται για λεπτόκοκκο κονίαμα με αδρανή έως 6 mm. Ακόμη ως αδρανή συναντώνται φυτικές ίνες. Σχετικά με την δομή του κονιοποιείται σχετικά εύκολα με το χέρι.

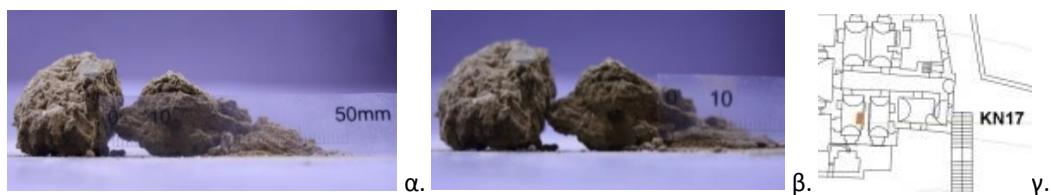
### **KN17**

Εικόνα 37: Φωτογραφική απεικόνιση δείγματος KN17: α, β) Μακροσκοπική φωτογράφηση κονιάματος KN17, γ) Σχέση σημείου δειγματοληψίας σε κάτοψη

Πρόκειται για κονίαμα δομής χρώματος καφέ. Αναφορικά με τα αδρανή του, πρόκειται για λεπτόκοκκο κονίαμα με αδρανή έως 10 mm και ασθενή δομή, αφού το κονίαμα κονιοποιείται πολύ εύκολα με το χέρι.

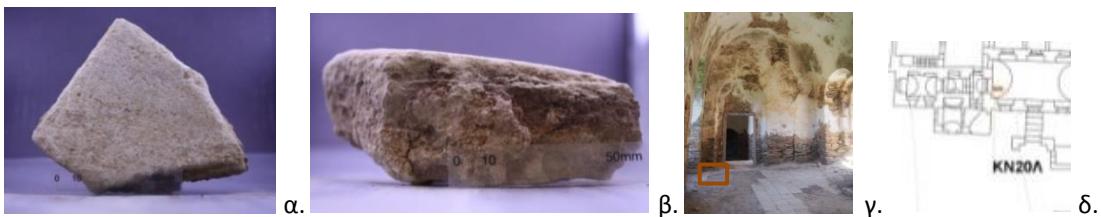
### KN20Λ

Εικόνα 40: Φωτογραφική απεικόνιση δείγματος KN20: α, β) Μακροσκοπική φωτογράφηση λιθοσώματος KN20, γ) Σχέση σημείου στο χώρο, δ) Σχέση σημείου δειγματοληψίας σε κάτοψη

Πρόκειται για μάρμαρο χρώματος ανοιχτού μπεζ το οποίο φέρει σημειακά καφέ αποχρώσεις και μαύρα στίγματα. Το πάχος του μαρμάρου είναι 5 mm ενώ το πάχος του κονιάματος από κάτω, χρώματος σκούρο καφέ, είναι 10 mm. Κάτω από το στρώμα του κονιάματος βρίσκεται ένα ακόμη στρώμα κονιάματος χρώματος ανοιχτού καφέ.

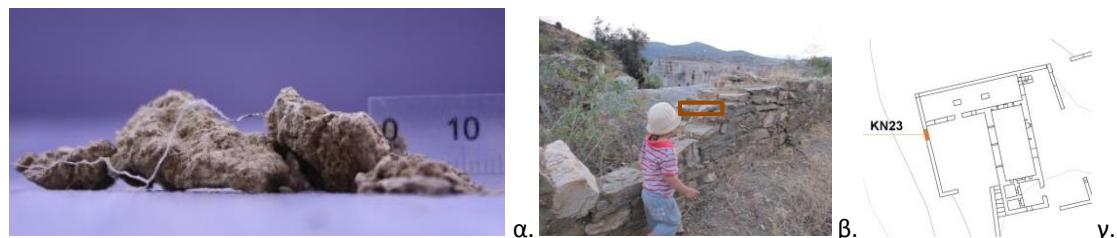
### KN23

Εικόνα 43: Φωτογραφική απεικόνιση δείγματος KN23: α) Μακροσκοπική φωτογράφηση κονιάματος KN23, β) Σχέση σημείου στο χώρο, γ) Σχέση σημείου δειγματοληψίας σε κάτοψη

Πρόκειται για κονίαμα δομής χρώματος σκούρου καφέ με αδρανή κυρίως γκρι. Αναφορικά με τα αδρανή, πρόκειται για χοντρόκοκκο κονίαμα με αδρανή έως 10 mm και ασθενή δομή το οποίο κονιοποιείται εύκολα με το χέρι. Ως αδρανή εντοπίζονται και φυτικές ίνες.

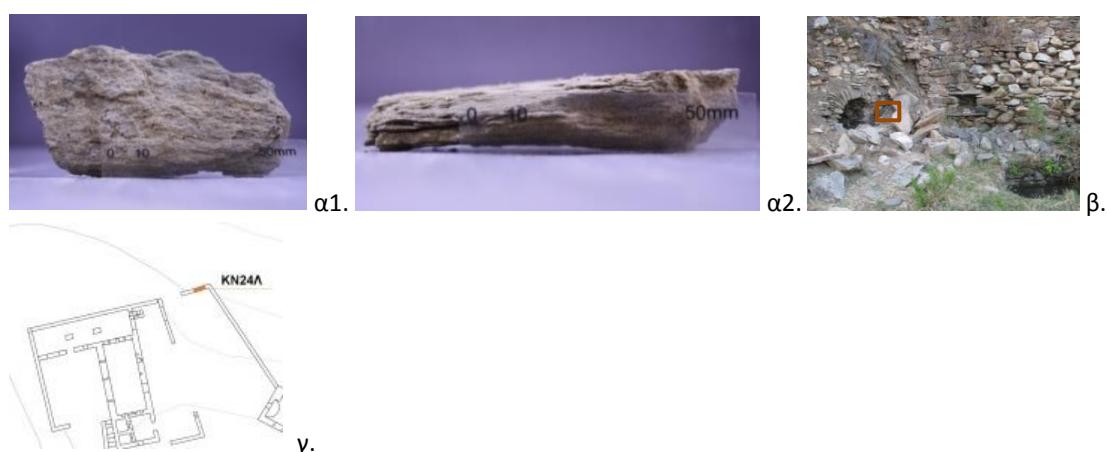
### KN24Λ

Εικόνα 44: Φωτογραφική απεικόνιση δείγματος KN24Λ: α1, α2) Μακροσκοπική φωτογράφηση λιθοσώματος KN24Λ, β) Σχέση σημείου στο χώρο, γ) Σχέση σημείου δειγματοληψίας σε κάτοψη

Πρόκειται για λιθόσωμα χρώματος σκούρου μπεζ και σημειακά γκρι αποχρώσεων. Η δομή του είναι συμπαγής με αυξημένη ανθεκτικότητα.

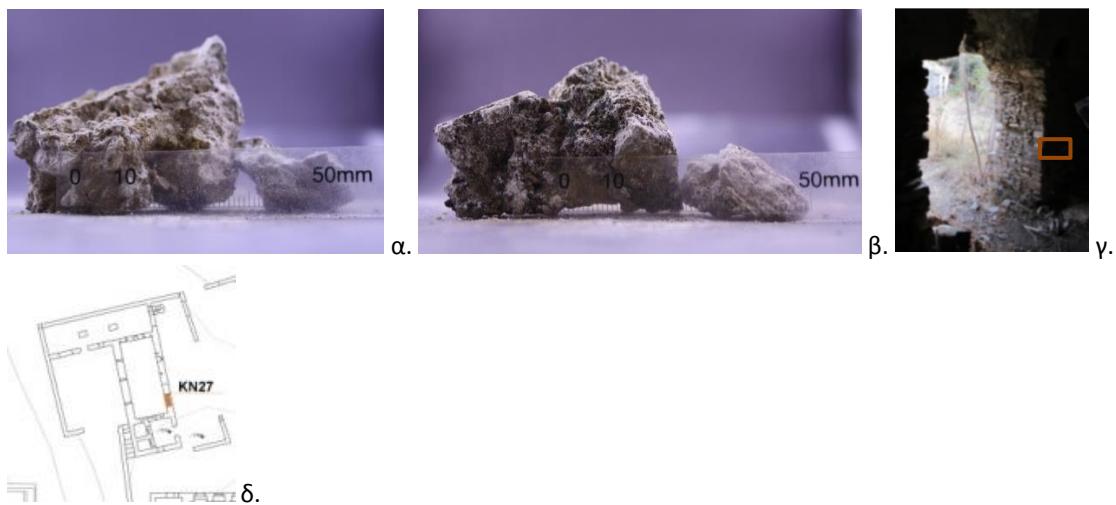
#### KN27

Εικόνα 47: Φωτογραφική απεικόνιση δείγματος KN27: α, β) Μακροσκοπική φωτογράφηση κονιάματος δομής KN27, γ) Σχέση σημείου στο χώρο, δ) Σχέση σημείου δειγματοληψίας σε κάτοψη

Πρόκειται για κονίαμα δομής. Στην εξωτερική πλευρά από την οποία σήμερα δεν υπάρχει κονίαμα επιχρίσματος το χρώμα του κονιάματος δομής είναι σκούρο γκρι

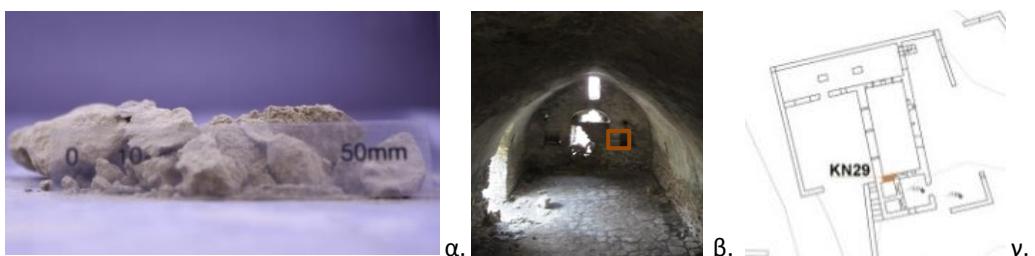
### **KN29**

Εικόνα 49: Φωτογραφική απεικόνιση δείγματος KN29: α) Μακροσκοπική φωτογράφηση κονιάματος δομής KN29, β) Σχέση σημείου στο χώρο, γ) Σχέση σημείου δειγματοληψίας σε κάτοψη

Πρόκειται για κονίαμα δομής χρώματος ανοιχτού μπεζ και σημειακά καφέ χρωματισμών. Αναφορικά με τα αδρανή του πρόκειται για λεπτόκοκκο κονίαμα, με τα μεγαλύτερα αδρανή να είναι 35 mm. Η δομή του είναι ασθενής και κονιοποιείται με σχετική ευκολία.

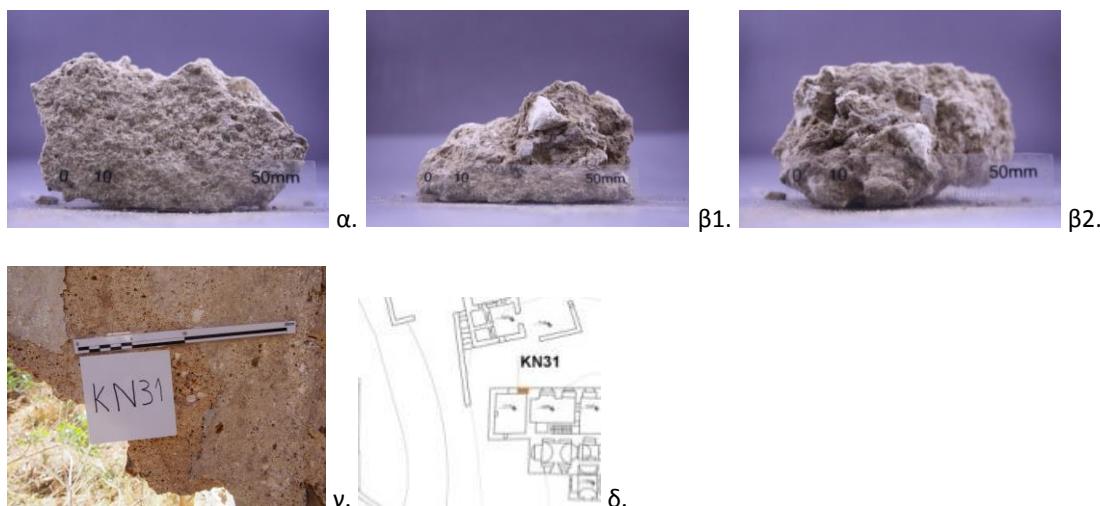
### KN31

Εικόνα 51: Φωτογραφική απεικόνιση δείγματος KN31: α) Μακροσκοπική φωτογράφηση επιχρίσματος β1, β2) Μακροσκοπική φωτογράφηση κονιάματος δομής, γ) Σχέση σημείου στο χώρο, δ) Σχέση σημείου δειγματοληψίας σε κάτοψη

Πρόκειται για κονίαμα δεύτερης επίστρωσης μετά το επίχρισμα (δείγμα KN30) σε συνάφεια με κονίαμα δομής, χρώματος ανοιχτού μπεζ και σημειακά γκρι χρωματισμών με παρουσία λευκών συσσωματωμάτων στην πλευρά που συνορεύει με την τοιχοποιία. Αναφορικά με τα αδρανή, πρόκειται για λεπτόκοκκο κονίαμα με συμπαγή δομή και αδρανή έως 10 mm, το οποίο κονιοποιείται με σχετική ευκολία.

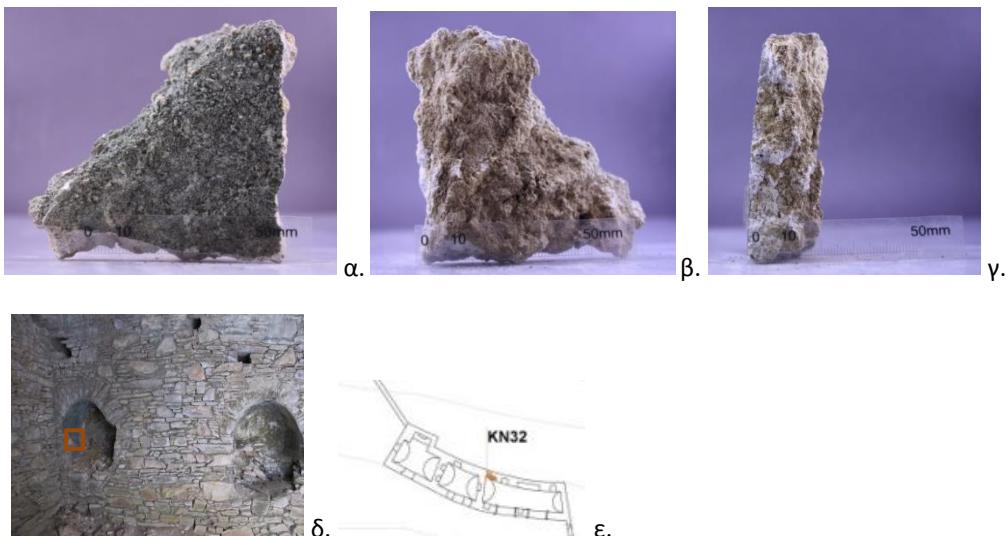
### KN32

Εικόνα 52: Φωτογραφική απεικόνιση δείγματος KN32: α) Μακροσκοπική φωτογράφηση επιχρίσματος, β) Μακροσκοπική φωτογράφηση κονιάματος δομής, γ) Μακροσκοπική φωτογράφηση δείγματος KN32 σε τομή, δ) Σχέση σημείου στο χώρο, ε) Σχέση σημείου δειγματοληψίας σε κάτοψη

Το δείγμα KN32 είναι επίχρισμα χρώματος σκούρου γκρι-πράσινου ενώ το κονίαμα δομής είναι λευκό με μπεζ αποχρώσεις. Αναφορικά με τα αδρανή, πρόκειται για λεπτόκοκκο κονίαμα με συμπαγής δομή, το οποίο κονιοποιείται με σχετική δυσκολία, παρά την εκτεταμένη αποκόλληση του από την τοιχοποιία. Παρατηρούνται έντονα βιολογικές επικαθήσεις σε όλη την επιφάνεια του κονιάματος επιχρίσματος χρώματος σκούρου πράσινου.

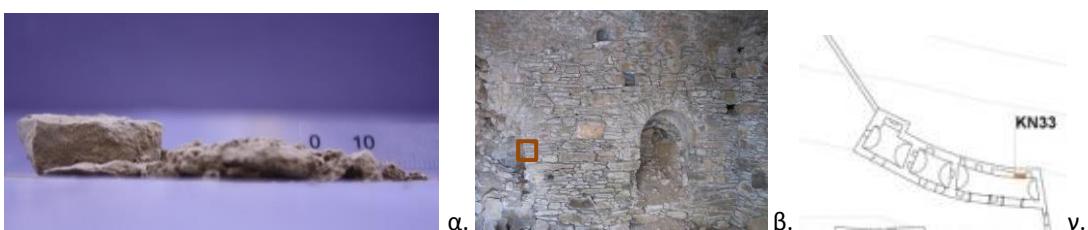
### KN33

Εικόνα 53: Φωτογραφική απεικόνιση δείγματος KN33: α) Μακροσκοπική φωτογράφηση κονιάματος KN33, β) Σχέση σημείου στο χώρο, γ) Σχέση σημείου δειγματοληψίας σε κάτοψη

Πρόκειται για κονίαμα δομής χρώματος μπεζ. Αναφορικά με τα αδρανή, πρόκειται για χοντρόκοκκο κονίαμα με αδρανή έως 15 mm με ασθενή δομή το οποίο κονιοποιείται εύκολα με το χέρι.

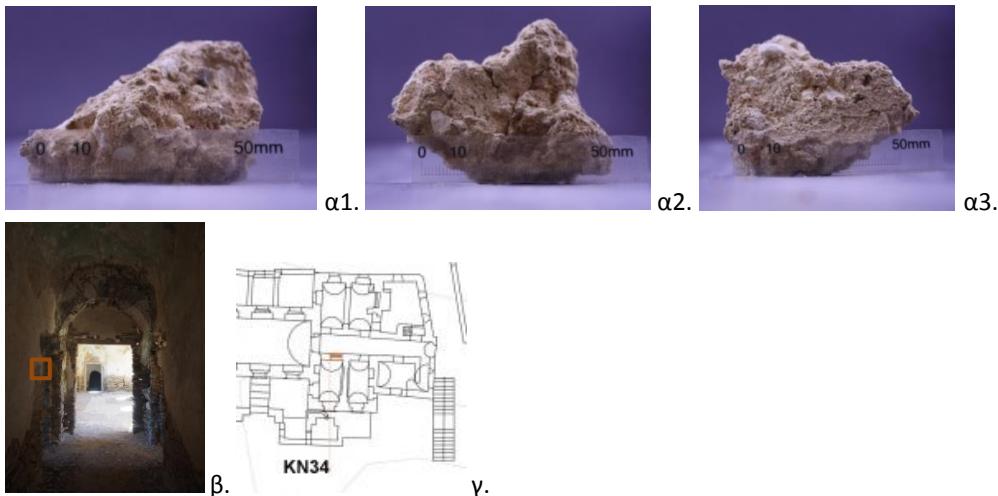
#### KN34

Εικόνα 54: Φωτογραφική απεικόνιση δείγματος KN34: α1, α2, α3) Μακροσκοπική φωτογράφηση κονιάματος KN34, β) Σχέση σημείου στο χώρο, γ) Σχέση σημείου δειγματοληψίας σε κάτοψη

Πρόκειται για κονίαμα δομής χρώματος μπεζ με λευκά συσσωματώματα. Αναφορικά με τα αδρανή του, πρόκειται για λεπτόκοκκο κονίαμα με αδρανή έως 8 mm. Ακόμη τα αδρανή είναι πολύ πυκνά διαφορετικής σύστασης και χρωμάτων και παρατηρούνται και φυτικές ίνες. Η δομή του είναι ασθενή και κονιοποιείται σχετικά εύκολα με το χέρι.

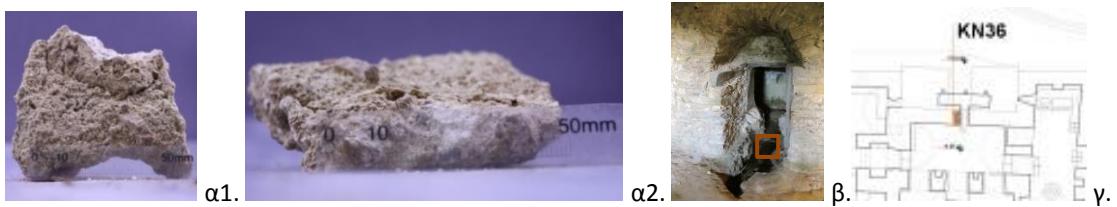
### KN36

Εικόνα 56: Φωτογραφική απεικόνιση δείγματος KN36: α1, α2) Μακροσκοπική φωτογράφηση κονιάματος KN36, β) Σχέση σημείου στο χώρο, γ) Σχέση σημείου δειγματοληψίας σε κάτοψη

Πρόκειται για κονίαμα δομής χρώματος μπεζ και σε τομή λευκού χρώματος. Αναφορικά με τα αδρανή, πρόκειται για λεπτόκοκκο κονίαμα με αδρανή έως 10 mm. Ακόμη τα αδρανή είναι διαφορετικής σύστασης και χρωμάτων. Η δομή του είναι συνεκτική και κονιοποιείται σχετικά δύσκολα με το χέρι.

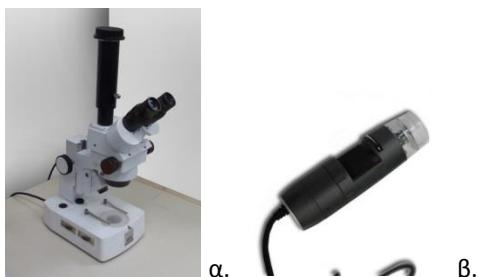
Στην ενότητα αυτή παρουσιάζονται τα μικροσκοπικά χαρακτηριστικά των δειγμάτων, με παρουσίαση φωτογραφιών που ελήφθησαν από το στερεοσκόπιο (Ceti) και το μικροσκόπιο οπτικών ινών (Dino Lite Edge Digital Microscope, μοντέλο AM4515T5). Να επισημανθεί ότι η κλίμακα από τις φωτογραφίες του στερεοσκοπίου βρίσκεται πάνω δεξιά και είναι 1mm. Αντίστοιχα η κλίμακα από τις απεικονίσεις των δειγμάτων μέσω ψηφιακού μικροσκοπίου οπτικών ινών βρίσκεται κάτω αριστερά και είναι 0.1 mm.

Εικόνα 60: α) Στερεοσκόπιο - Ceti, β) Ψηφιακό μικροσκόπιο οπτικών ινών - Dino Lite

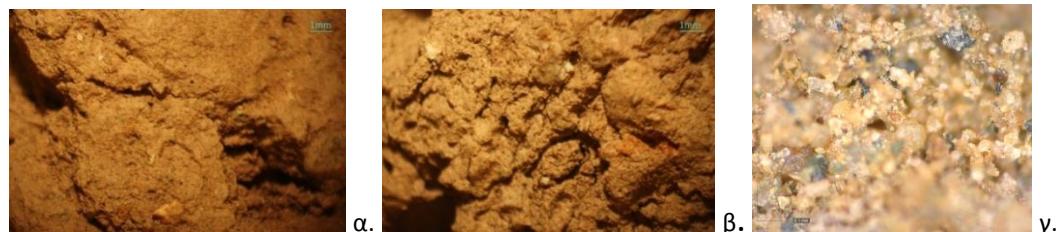
## KN2

Εικόνα 62: Φωτογραφική απεικόνιση δείγματος KN2 α, β ) από στερεοσκόπιο, γ) από ψηφιακό μικροσκόπιο οπτικών ινών

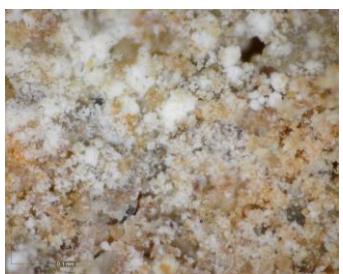
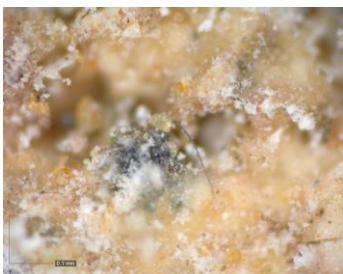
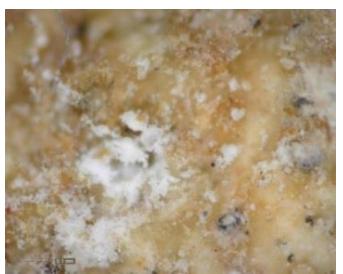
Εικόνα 64: Φωτογραφική απεικόνιση δείγματος KN4 α) από στερεοσκόπιο - συνολική άποψη επιχρίσματος και δεύτερου στρώματος κονιάματος, β) από στερεοσκόπιο - επίχρισμα, γ1, γ2) από ψηφιακό μικροσκόπιο – επίχρισμα, δ1, δ2) από στερεοσκόπιο - ενδιάμεση επίστρωση από κονίαμα επιχρίσματος και κονίαμα δομής, ε1, ε2, ε3, ε4) από ψηφιακό μικροσκόπιο - δεύτερη επίστρωση κονιάματος.

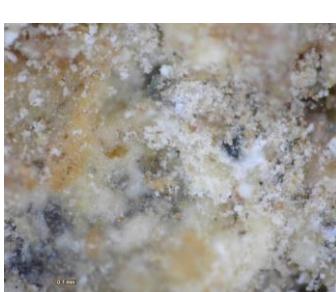
β2.

Εικόνα 65: Φωτογραφική απεικόνιση δείγματος KN5 α1, α2) από στερεοσκόπιο - κονίαμα δομής, β1, β2) από ψηφιακό μικροσκόπιο - κονίαμα δομής

Χρώμα	Κονίαμα χρώματος μπεζ και σημειακά καφέ-κόκκινων αποχρώσεων.
Στρωματογραφία	Ενιαία και συνεκτική δομή, παρουσία μαύρων στιγμάτων λόγω βιολογικής φθοράς – Pitting
Αδρανή	<p>Αδρανή χρωμάτων λευκού, καφέ, σκούρο γκρι, κίτρινου, σκούρο πορτοκαλί, και ώχρας.</p> <p><u>Rounding and sphericity</u></p> <p>Αδρανή λευκού χρώματος, high sphericity - subangular</p> <p>Αδρανή καφέ χρώματος, low sphericity - angular</p> <p>Αδρανή γκρι χρώματος, Low sphericity - subangular</p> <p>Αδρανή κίτρινου χρώματος, high sphericity - subrounded</p> <p>Αδρανή σκούρο πορτοκαλί χρώματος, high sphericity - rounded</p> <p>Αδρανή ώχρας χρώματος, high sphericity - rounded</p>
Κοκκομετρία αδρανών	<p>Αδρανή χρώματος καφέ, έως 1,00 mm</p> <p>Αδρανή χρώματος λευκού, έως 0,90 mm</p> <p>Αδρανή χρώματος γκρι, έως 1,10 mm</p>
Κονία	Ασβεστίτης. Παρατηρείται μεγάλη ανομοιογένεια στην κονία με χρωματισμούς ώχρας
Εγκλωβισμένα υλικά	Κατά σημεία εμφάνιση λευκού χρώματος γρόμπων (lumps).

Παρατηρήσεις	Λεπτόκοκκο κονίαμα γεγονός που πιστοποιεί ότι είναι κονίαμα πλήρωσης.

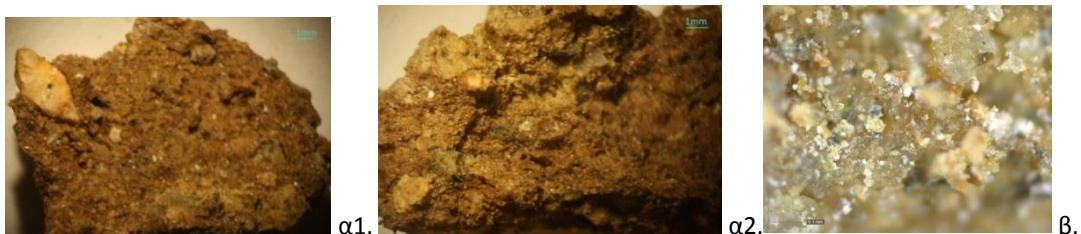
Εικόνα 66: Φωτογραφική απεικόνιση δείγματος KN7 α1, α2) από στερεοσκόπιο- κονίαμα δομής, β) από ψηφιακό μικροσκόπιο - κονίαμα δομής.

Χρώμα	Κονίαμα χρώματος καφέ και σημειακά μπεζ
Στρωματογραφία	Ενιαία και μη συνεκτική δομή
Αδρανή	Χρώματος λευκού, γκρι, ώχρα, καφέ, μπεζ, κίτρινου και έντονη παρουσία φυτικών ινών(dino lite) <u>Rounding and sphericity</u> Αδρανή λευκού χρώματος, high sphericity - subangular Αδρανή γκρι χρώματος, high sphericity - very angular Αδρανή ώχρα χρώματος, high sphericity - subrounded Αδρανή μπεζ χρώματος, low sphericity - angular Αδρανή καφέ χρώματος, high sphericity - angular Αδρανή κίτρινου χρώματος, low sphericity - subangular
Κοκκομετρία αδρανών	αδρανή χρώματος μπεζ, έως 5,70 mm αδρανή χρώματος καφέ, έως 1,00 mm αδρανή χρώματος λευκού, έως 0,90 mm αδρανή χρώματος γκρι, έως 1,30 mm
Κονία	Λεπτόκοκκο εδαφικό υλικό
Εγκλωβισμένα υλικά	Κατά σημεία ανάπτυξη φυτικών ινών
Παρατηρήσεις	Από την παρατήρηση των αδρανών καταλαβαίνουμε ότι πρόκειται για κονίαμα αργολιθοδομής

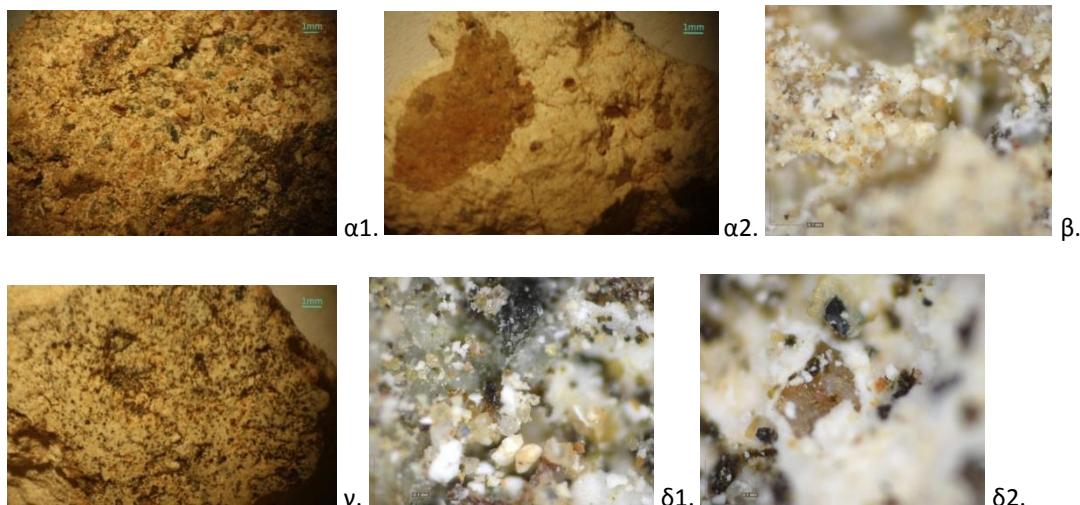
### KN11

Εικόνα 68: Φωτογραφική απεικόνιση δείγματος KN11 α1, α2) από στερεοσκόπιο - κονίαμα δομής, β) από ψηφιακό μικροσκόπιο - κονίαμα δομής, γ) από στερεοσκόπιο - επίχρισμα, δ1, δ2) από ψηφιακό μικροσκόπιο - επίχρισμα

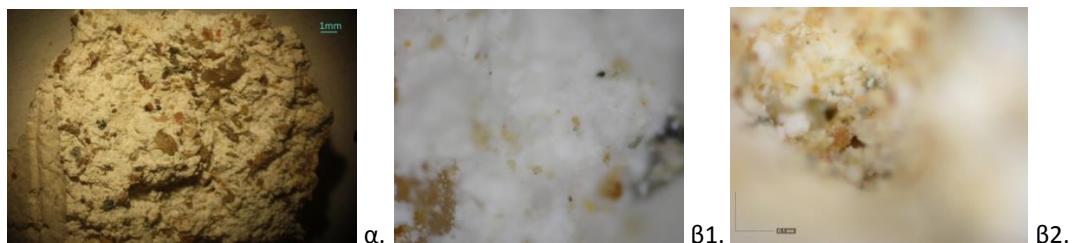
Εικόνα 70: Φωτογραφική απεικόνιση δείγματος KN14 α) από στερεοσκόπιο- κονίαμα δομής, β1, β2 από ψηφιακό μικροσκόπιο-κονίαμα δομής

Χρώμα	Κονίαμα χρώματος ελαφρύ μπεζ και λευκού και σημειακά καφέ χρώματος
Στρωματογραφία	Ενιαία και συνεκτική δομή με επιφανειακή στρώση βιολογικών επικαθήσεων (Dino Lite)
Αδρανή	Αδρανή χρωμάτων καφέ, μπεζ, πορτοκαλί, μαύρου <u>Rounding and sphericity</u> Αδρανή καφέ χρώματος, low sphericity - very angular Αδρανή μπεζ χρώματος, high sphericity - subangular Αδρανή πορτοκαλί χρώματος, high sphericity - sub rounded Αδρανή μαύρου χρώματος, high sphericity - angular
Κοκκομετρία αδρανών	αδρανή χρώματος καφέ, έως 2,00 mm αδρανή χρώματος μπεζ, έως 0,70 mm αδρανή χρώματος μαύρου, έως 0,70 mm αδρανή χρώματος πορτοκαλί, έως 0,50 mm
Κονία	Ασβεστίτης
Εγκλωβισμένα υλικά	-
Παρατηρήσεις	Λεπτόκοκκο κονίαμα
