# **ΠΥΡΓΟΣ - ΑΝΑΚΤΟΡΟ ΙΗΣΟΥΙΤΩΝ ΚΑΛΑΜΙΤΣΙΑ ΝΑΞΟΥ**

**ΜΕΛΕΤΗ ΑΥΘΕΝΤΙΚΩΝ ΚΟΝΙΑΜΑΤΩΝ ΚΑΙ  
ΛΙΘΟΣΩΜΑΤΩΝ,  
ΠΡΟΤΑΣΕΙΣ ΣΥΝΤΗΡΗΣΗΣ ΤΟΥΣ  
ΜΕ ΥΛΙΚΑ ΝΑΝΟΤΕΧΝΟΛΟΓΙΑΣ ΚΑΙ  
ΣΥΝΘΕΣΗ ΝΕΩΝ ΣΥΜΒΑΤΩΝ ΚΟΝΙΑΜΑΤΩΝ  
ΑΠΟΚΑΤΑΣΤΑΣΗΣ**

## **ΔΙΠΛΩΜΑΤΙΚΗ ΕΡΓΑΣΙΑ**

**ΕΠΙΜΕΛΕΙΑ ΒΑΣΙΛΙΚΗ ΘΕΟΔΩΡΑ ΔΗΜΗΤΡΙΟΥ  
ΕΠΙΒΛΕΠΟΥΣΑ ΚΑΘΗΓΗΤΡΙΑ ΝΟΗ Π. ΜΑΡΑΒΕΛΑΚΗ  
ΠΟΛΥΤΕΧΝΕΙΟ ΚΡΗΤΗΣ  
ΣΧΟΛΗ ΑΡΧΙΤΕΚΤΟΝΩΝ ΜΗΧΑΝΙΚΩΝ  
ΙΑΝΟΥΑΡΙΟΣ 2019 ΧΑΝΙΑ**

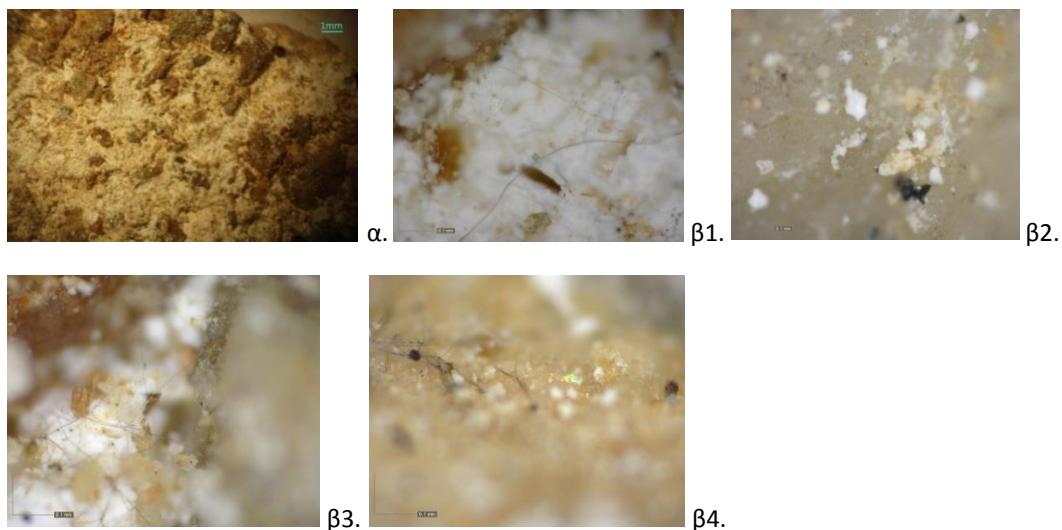
### KN15

Εικόνα 71: Φωτογραφική απεικόνιση δείγματος KN15 α) από στερεοσκόπιο - κονίαμα δομής, β1, β2, β3, β4) από ψηφιακό μικροσκόπιο - κονίαμα δομής.

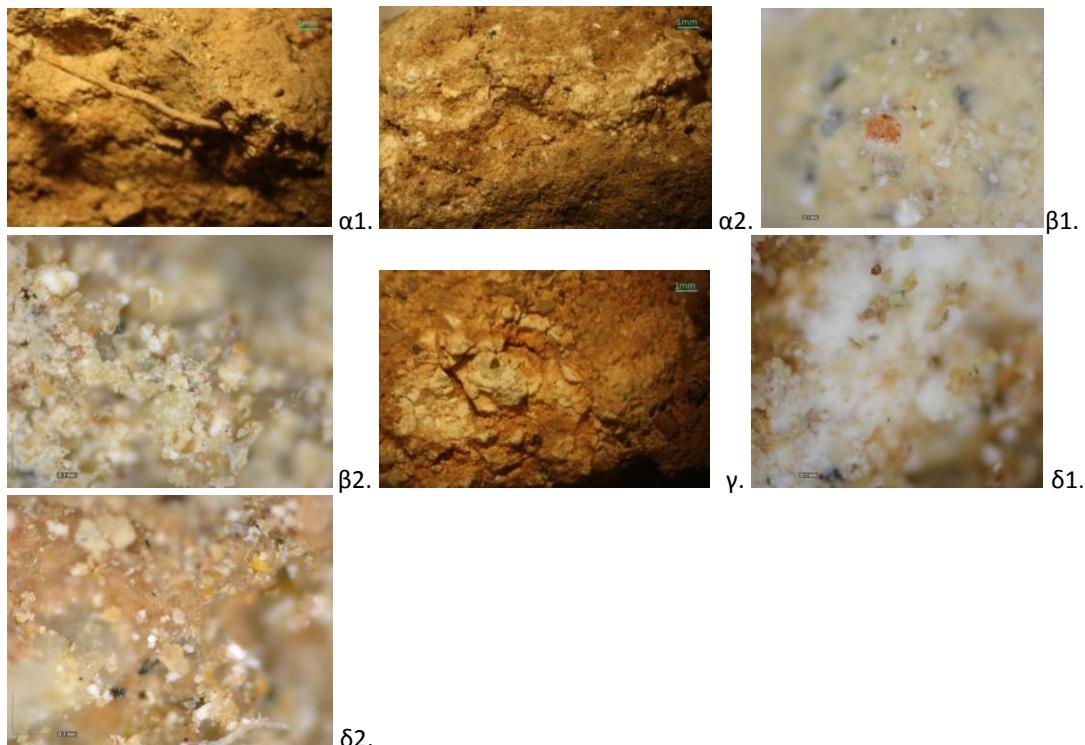
## KN16

Εικόνα 72: Φωτογραφική απεικόνιση δείγματος KN16 α1, α2) από στερεοσκόπιο - κονίαμα δομής, β1, β2) από ψηφιακό μικροσκόπιο - κονίαμα δομής, γ) από στερεοσκόπιο - κονίαμα δομής σε συνάφεια με ατμόσφαιρα, δ1, δ2) από ψηφιακό μικροσκόπιο - κονίαμα δομής σε συνάφεια με ατμόσφαιρα

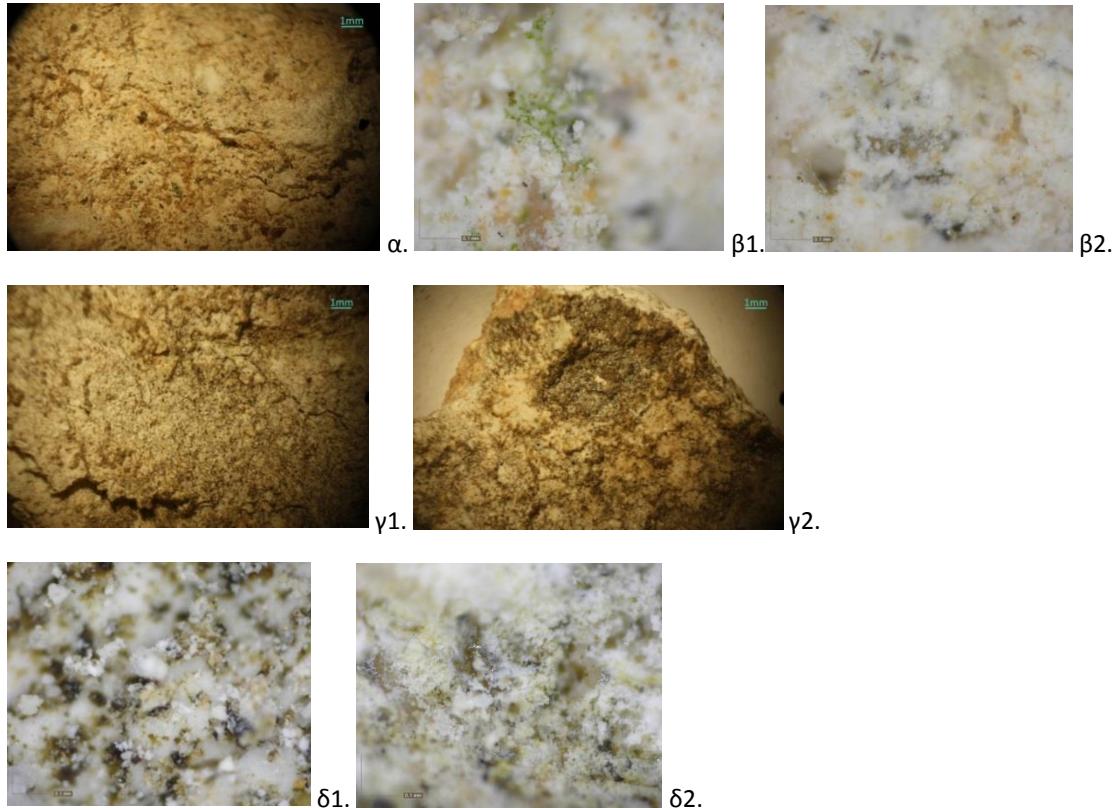
## KN18

Εικόνα 74: Φωτογραφική απεικόνιση δείγματος KN18 α) από στερεοσκόπιο - κονίαμα δομής, β1, β2) από ψηφιακό μικροσκόπιο - κονίαμα δομής, γ1, γ2) από στερεοσκόπιο - επίχρισμα, δ1, δ2) από ψηφιακό μικροσκόπιο - επίχρισμα.

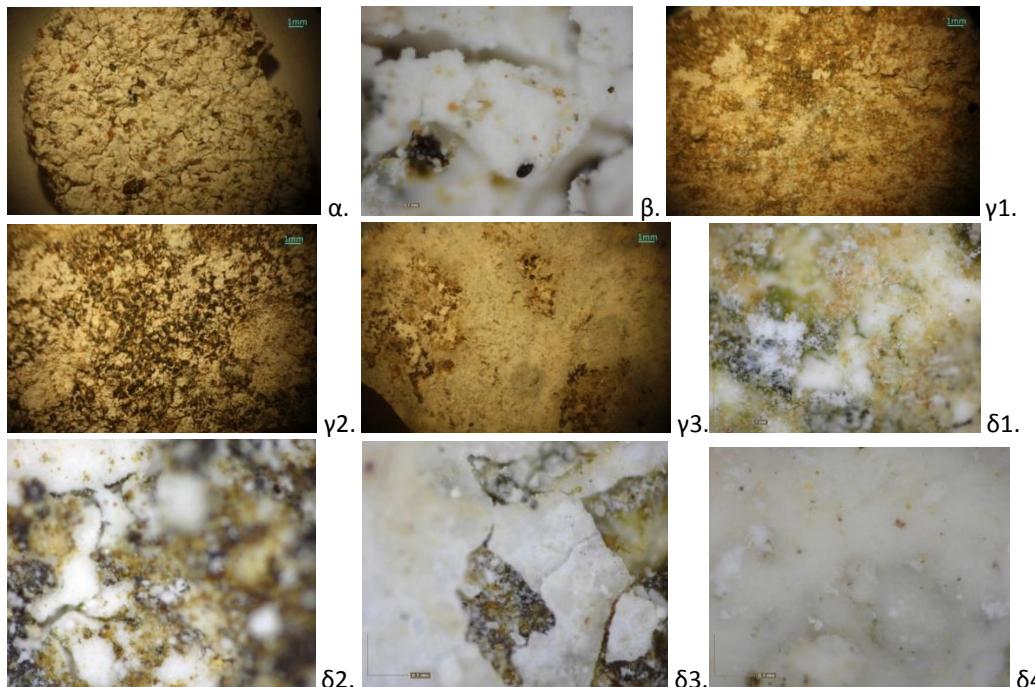
### KN19

Εικόνα 75: Φωτογραφική απεικόνιση δείγματος KN19 α) από στερεοσκόπιο - κονίαμα δομής, β) από ψηφιακό μικροσκόπιο - κονίαμα δομής, γ1, γ2, γ3) από στερεοσκόπιο - επίχρισμα, δ1, δ2, δ3, δ4) από ψηφιακό μικροσκόπιο - επίχρισμα.

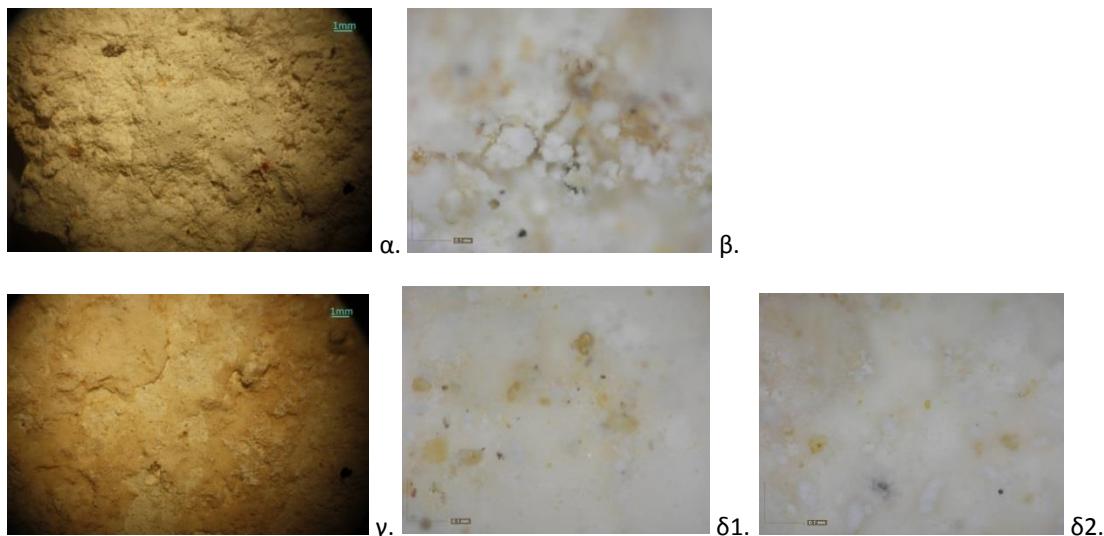
## KN21

Εικόνα 76: Φωτογραφική απεικόνιση δείγματος KN21 α) από στερεοσκόπιο - κονίαμα δομής, β) από ψηφιακό μικροσκόπιο - κονίαμα δομής, γ) από στερεοσκόπιο - επίχρισμα, δ1, δ2) από ψηφιακό μικροσκόπιο - επίχρισμα.

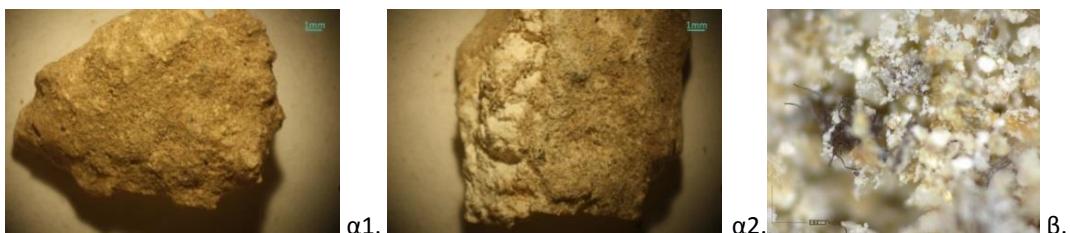
Εικόνα 77: Φωτογραφική απεικόνιση δείγματος KN22 α1, α2) από στερεοσκόπιο - κονίαμα δομής, β) από ψηφιακό μικροσκόπιο - κονίαμα δομής.

Χρώμα	Κονίαμα χρώματος μπεζ στις ζώνες διεπαφής με το λιθόσωμα ενώ εσωτερικά λευκό με γκρι και μπεζ χρωματισμούς
Στρωματογραφία	Ενιαία και μη συνεκτική δομή.
Αδρανή	Αδρανή χρωμάτων καφέ, μπεζ, γκρι, λευκό, μαύρο, κόκκινο-καφέ, κίτρινο και παρουσία φυτικών ινών <u>Rounding and sphericity</u> Αδρανή μπεζ χρώματος, low sphericity - subrounded Αδρανή γκρι χρώματος, low sphericity - subrounded Αδρανή λευκού χρώματος, high sphericity - rounded Αδρανή μαύρου χρώματος, high sphericity - angular Αδρανή καφέ-κόκκινου χρώματος, high sphericity - angular Αδρανή κίτρινου χρώματος, high sphericity – angular
Κοκκομετρία αδρανών	αδρανή χρώματος καφέ, έως 0,65 mm αδρανή χρώματος μπεζ, έως 0,25 mm αδρανή χρώματος γκρι έως 1,60 mm αδρανή χρώματος λευκού, έως 0,55 mm αδρανή χρώματος μαύρου, έως 0,30 mm αδρανή χρώματος καφέ-κόκκινου, έως 0,40 mm αδρανή χρώματος κίτρινου, έως 0,15 mm
Κονία	Ασβεστίτης
Εγκλωβισμένα υλικά	Παρουσία φυτικών ινών (σε δύο διαφορετικά μεγέθη) σκούρο καφέ χρώματος τόσο διάσπαρτες αλλά και σε σημεία συσσώρευση ινών - πιθανώς κακή ανάμειξη Παρουσία γρόμπων λευκού χρώματος (lumps)

Παρατηρήσεις	Λεπτόκοκκο κονίαμα

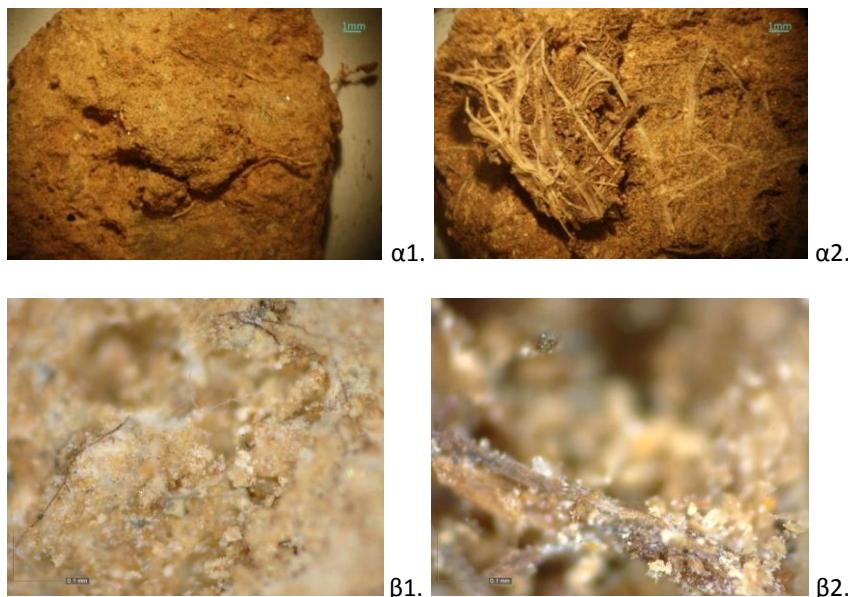
### KN23

Εικόνα 78: Φωτογραφική απεικόνιση δείγματος KN23 α1, α2) από στερεοσκόπιο - κονίαμα δομής, β1, β2) από ψηφιακό μικροσκόπιο - κονίαμα δομής

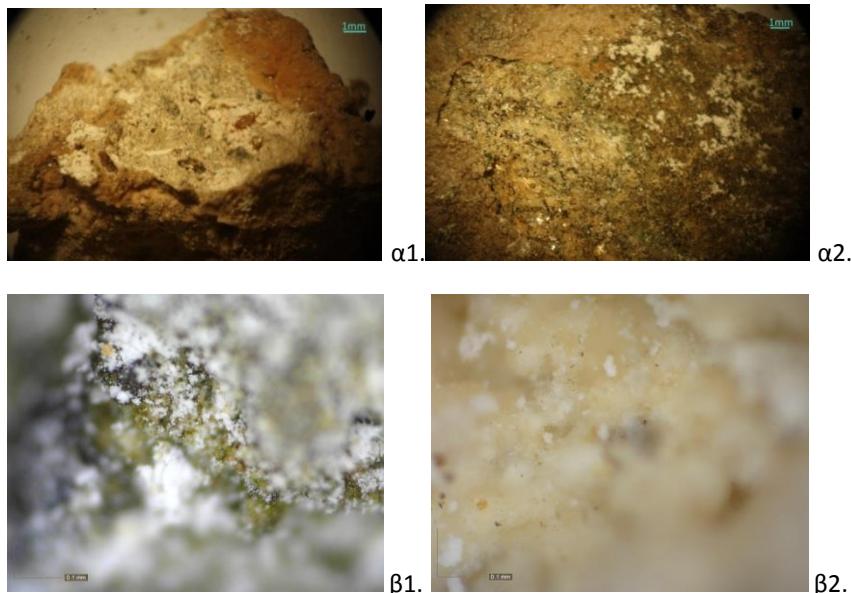
## KN27

Εικόνα 80: Φωτογραφική απεικόνιση δείγματος KN27 α1, α2) από στερεοσκόπιο - κονίαμα δομής, β1, β2) από ψηφιακό μικροσκόπιο - κονίαμα δομής

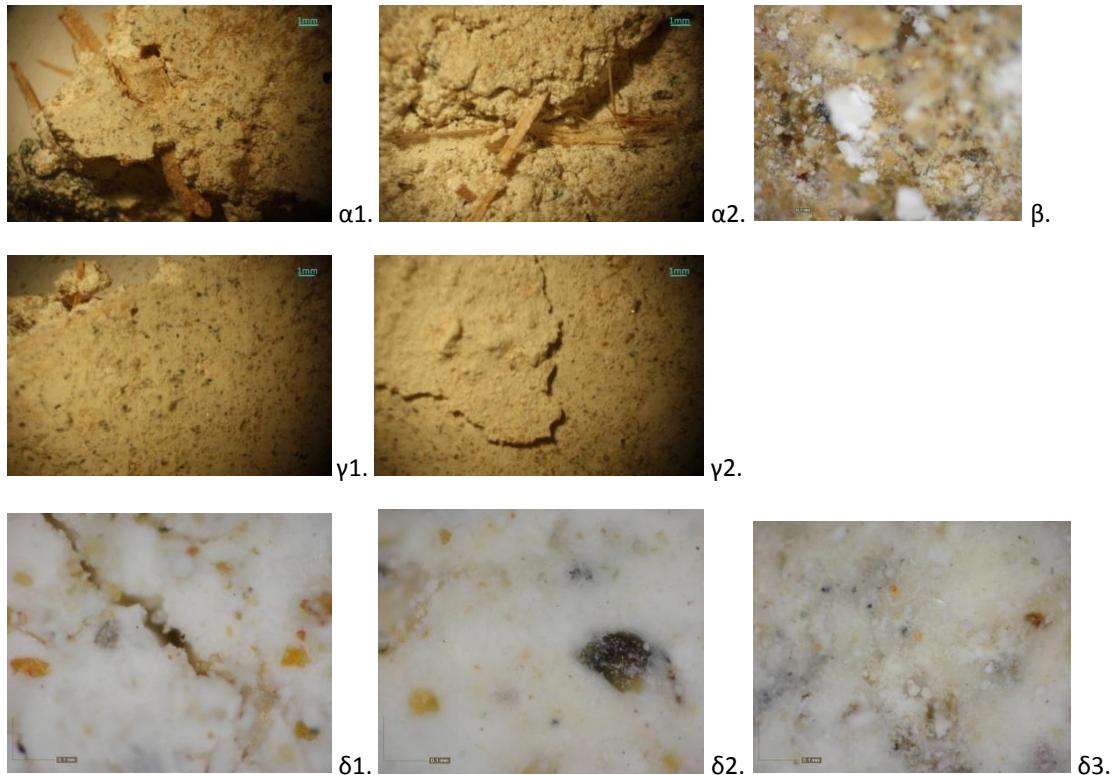
### KN30

Εικόνα 83: Φωτογραφική απεικόνιση δείγματος KN30 α1, α2) από στερεοσκόπιο - κονίαμα δομής, β) από ψηφιακό μικροσκόπιο - κονίαμα δομής, γ1, γ2) από στερεοσκόπιο - επίχρισμα, δ1, δ2, δ3) από ψηφιακό μικροσκόπιο - επίχρισμα.

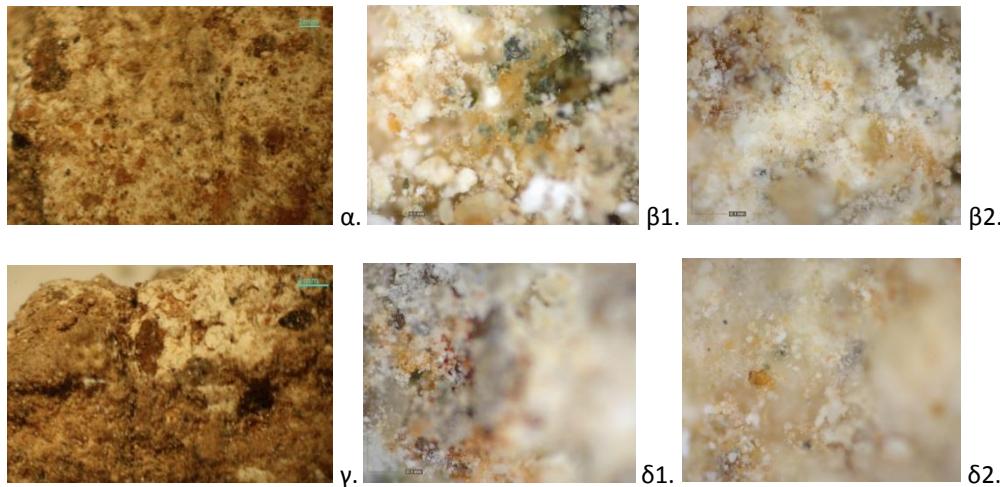
### KN31

Εικόνα 84: Φωτογραφική απεικόνιση δείγματος KN31 α) από στερεοσκόπιο - κονίαμα δομής σε επαφή με περιβάλλον, β1, β2) από ψηφιακό μικροσκόπιο - σε επαφή με περιβάλλον, γ) από στερεοσκόπιο - κονίαμα δομής, δ1, δ2) από ψηφιακό μικροσκόπιο - κονίαμα δομής.

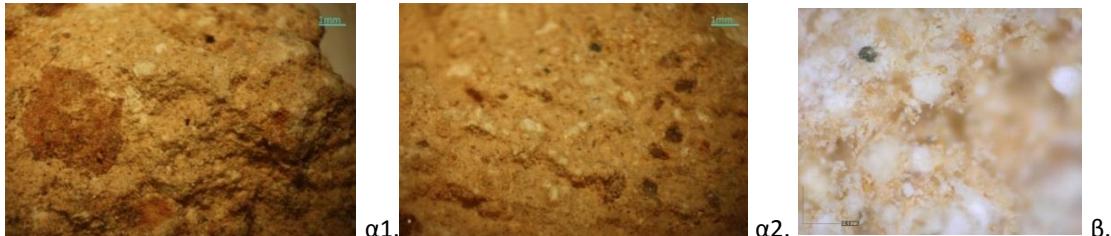
Εικόνα 87: Φωτογραφική απεικόνιση δείγματος KN34 α1, α2) από στερεοσκόπιο - κονίαμα δομής, β) από ψηφιακό μικροσκόπιο - κονίαμα δομής.

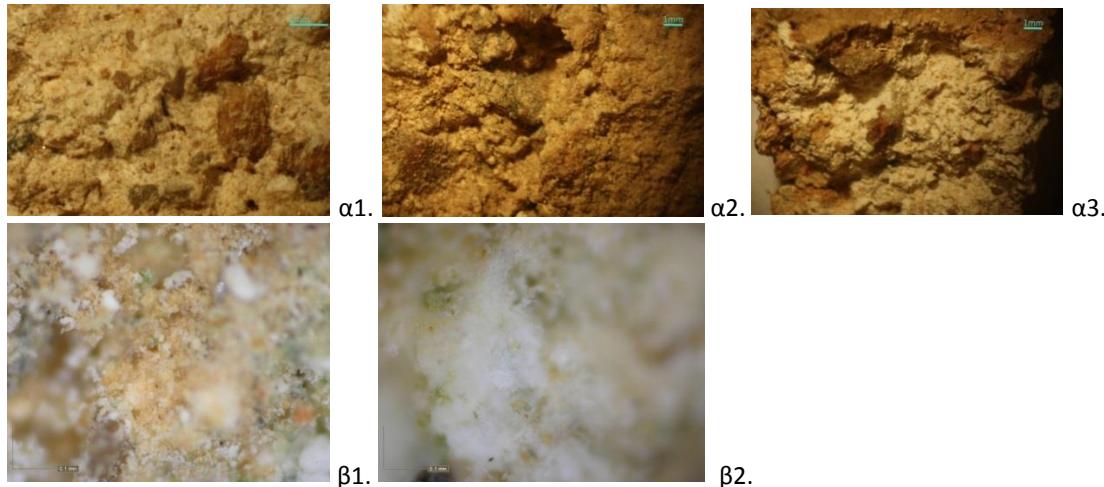
## KN36

Εικόνα 89: Φωτογραφική απεικόνιση δείγματος KN36 α1, α2, α3) από στερεοσκόπιο - κονίαμα δομής, β1, β2) από ψηφιακό μικροσκόπιο - κονίαμα δομής.

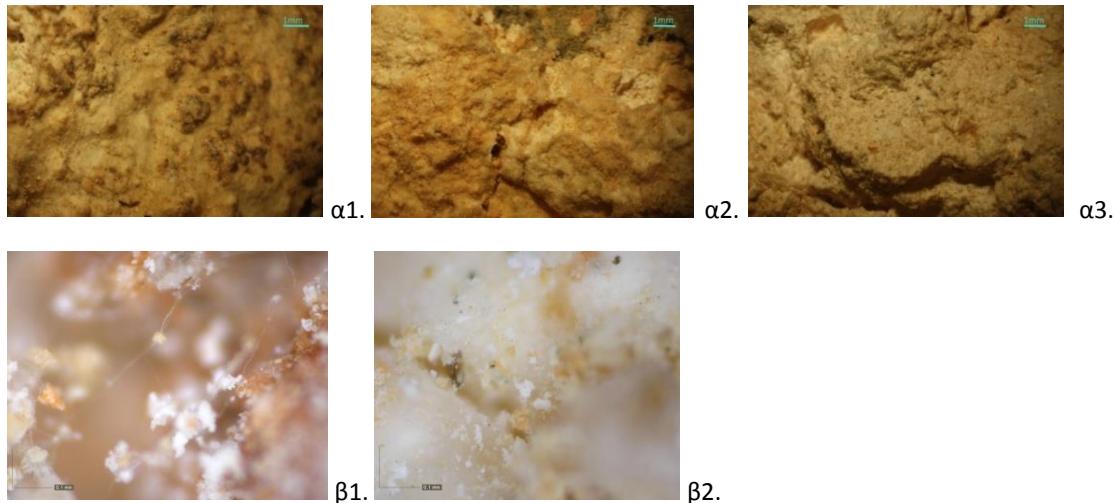
## KN37

Εικόνα 90: Φωτογραφική απεικόνιση δείγματος KN37 α1, α2, α3) από στερεοσκόπιο - κονίαμα δομής, β1, β2) από ψηφιακό μικροσκόπιο - κονίαμα δομής.

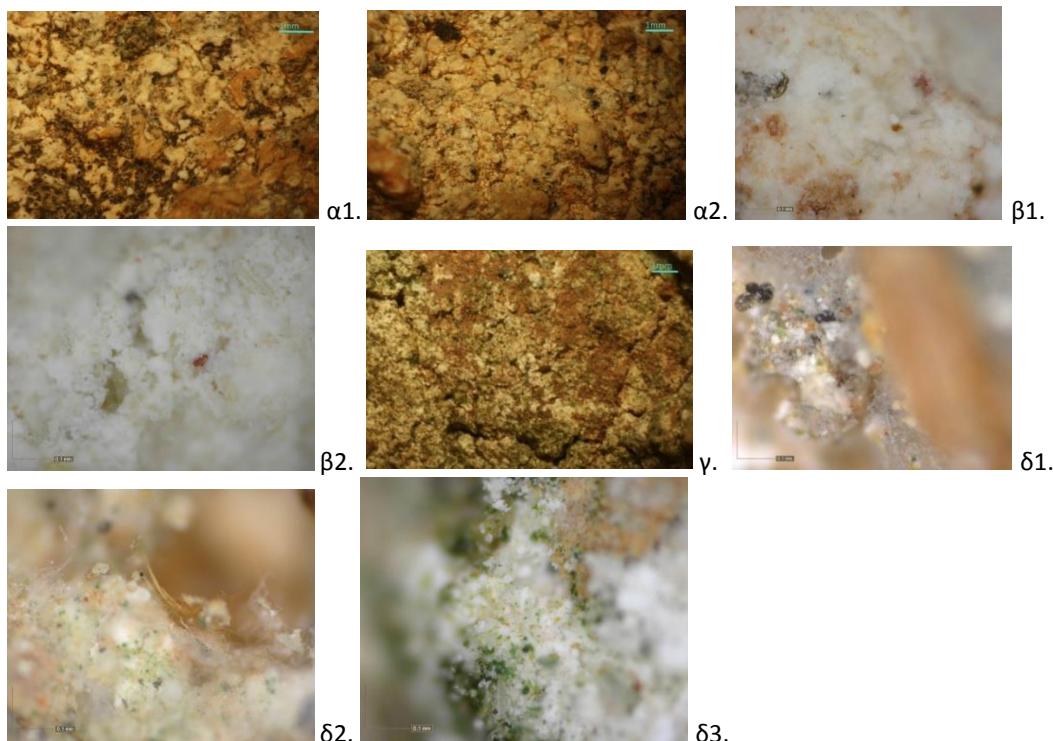
### KN38

Εικόνα 91: Φωτογραφική απεικόνιση δείγματος KN38 α1, α2) από στερεοσκόπιο - κονίαμα δομής, β1, β2) από ψηφιακό μικροσκόπιο - κονίαμα δομής, γ) από στερεοσκόπιο - επίχρισμα, δ1, δ2, δ3) από ψηφιακό μικροσκόπιο - επίχρισμα.

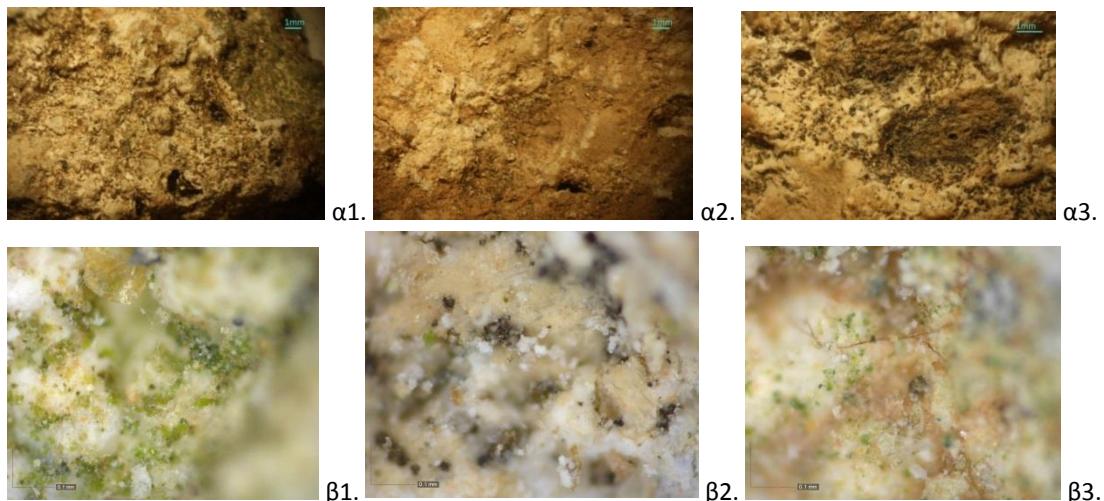
## KN39

Εικόνα 92: Φωτογραφική απεικόνιση δείγματος KN39 α1, α2, α3) από στερεοσκόπιο - κονίαμα δομής, β1, β2, β3) από ψηφιακό μικροσκόπιο - κονίαμα δομής

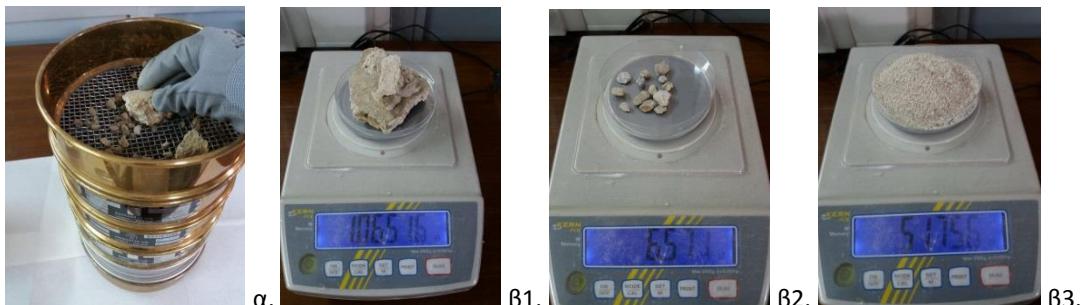
Εικόνα 93: α) Διαδικασία Κοκκομετρικής διαβάθμισης κονιαμάτων, β1, β2, β3) Διαδικασίας ζύγισης δείγματος των συγκρατούμενων αδρανών.

Στην παρούσα εργασία, εφαρμόστηκε η τελευταία μέθοδος χρησιμοποιώντας κόσκινα ISO 56, ανοίγματος οπών 9-4,5-2-1-0,25-0,063 μμ. Η διερχόμενη ποσότητα από το τελευταίο κόσκινο θεωρείται ως κλάσμα που περιέχει την κονία του κονιάματος, το κλάσμα μπορεί να περιέχει είτε πολύ μικρή ποσότητα λεπτόκοκκων αδρανών, είτε πορώδη αδρανή τα οποία αν δεν αντιμετωπισθεί με ιδιαίτερη προσοχή η διαδικασία είναι εύκολο να τριφτούν. Στις Εικόνες 94-100, παρουσιάζονται οι κοκκομετρικές διαβαθμίσεις των κονιαμάτων KN8, KN15, KN34, KN36, KN38, σε σύγκριση με την καμπύλη της πρότυπης άμμου.

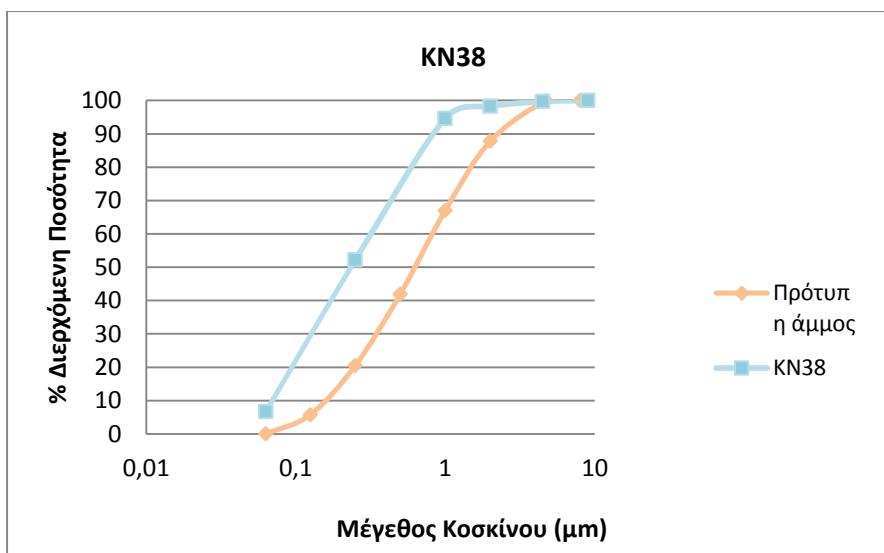
Εικόνα 99: Καμπύλη Κοκκομετρικής διαβάθμισης του κονιάματος KN38.

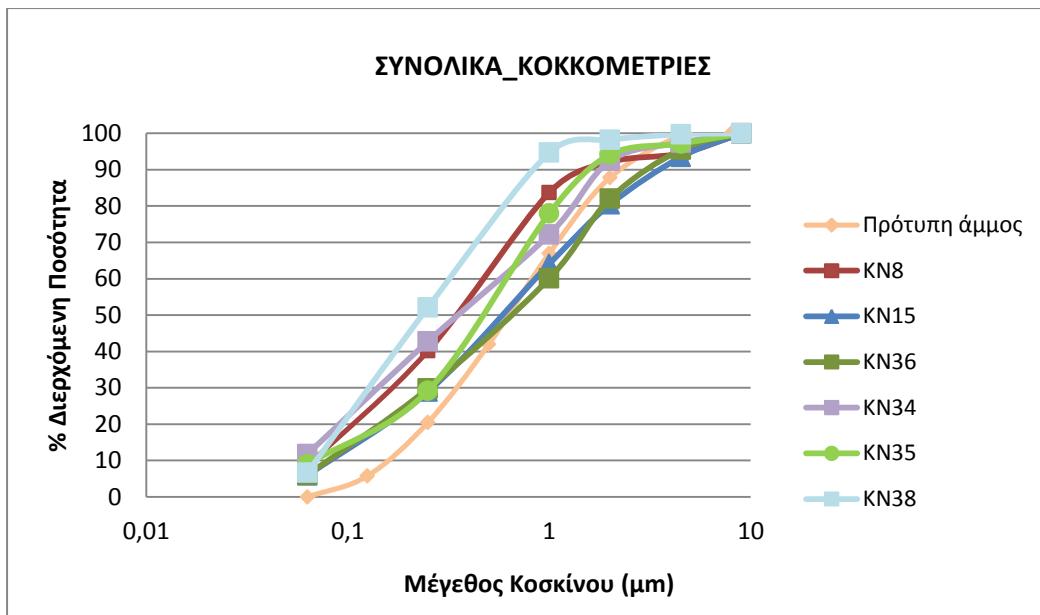
Εικόνα 100: Κοκκομετρικές καμπύλες διαβάθμισης των κονιαμάτων KN8, KN15, KN34, KN36 και KN38.

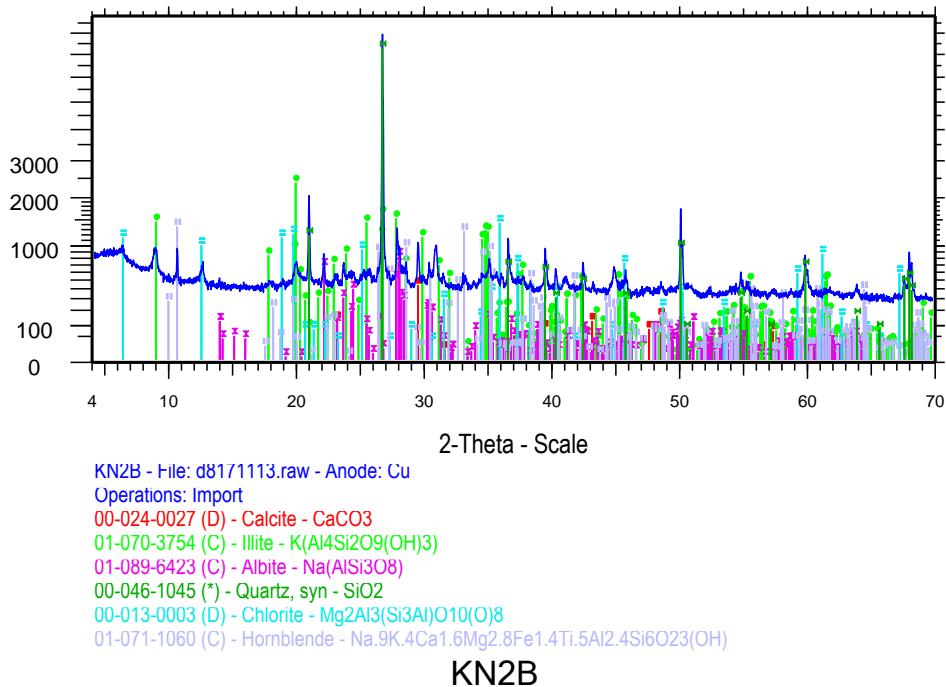
Εικόνα 102: Ανάλυση του δείγματος KN2B με περιθλασμετρία ακτίνων X.

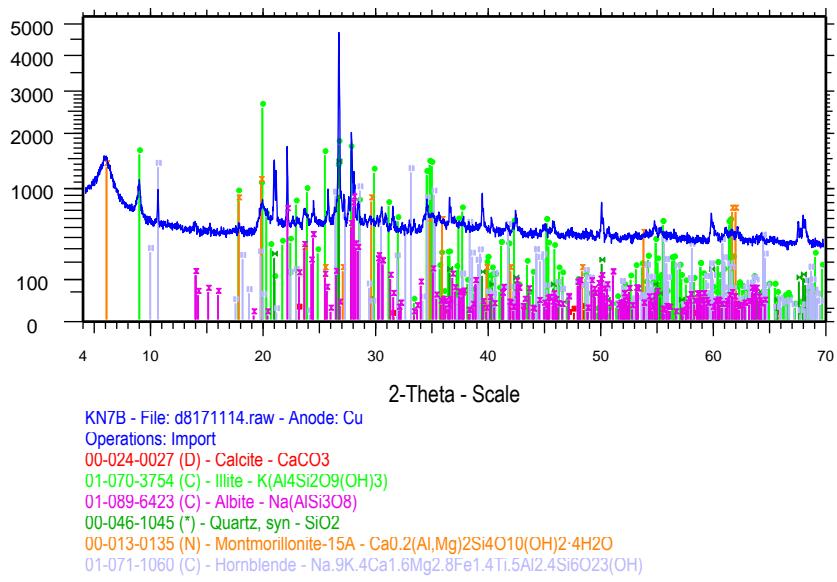
Εικόνα 107: Ανάλυση του δείγματος KN7b με περιθλασμιμετρία ακτίνων X.

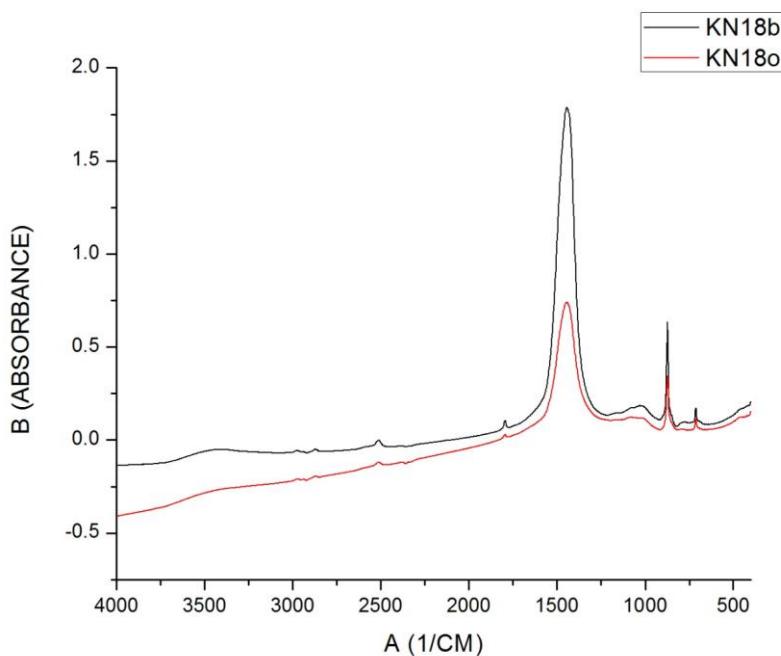
Εικόνα 116: Υπέρυθρη φασματοσκοπική ανάλυση (FTIR) του δείγματος KN18.

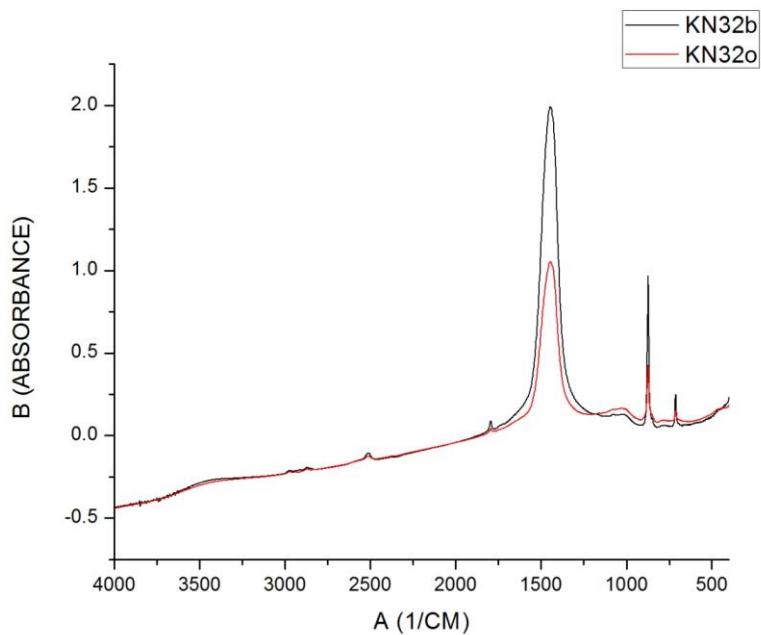
Εικόνα 128: Υπέρυθρη φασματοσκοπική ανάλυση (FTIR) του δείγματος KN32.

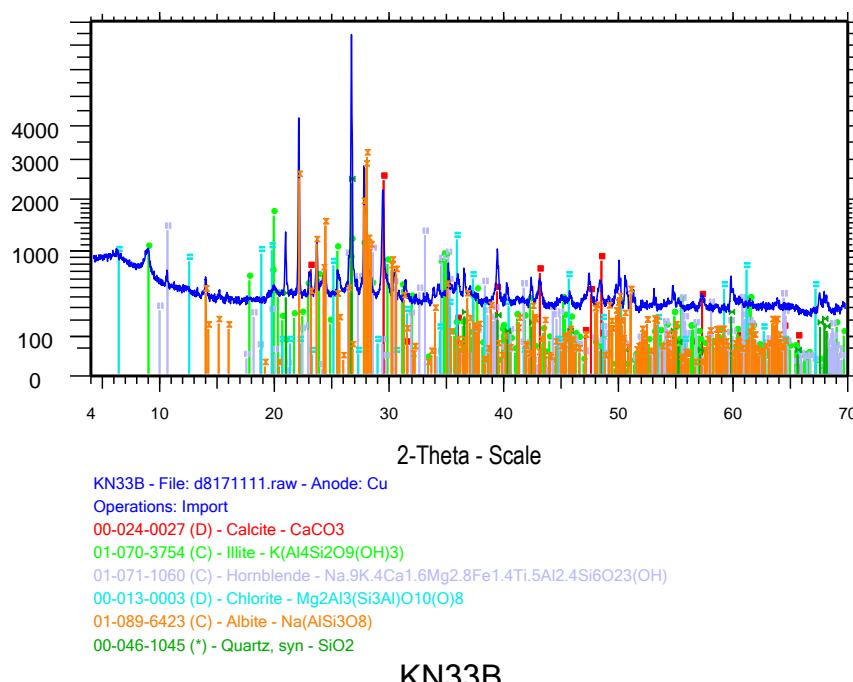
Εικόνα 130: Ανάλυση του δείγματος KN33b με περιθλασμετρία ακτίνων X.

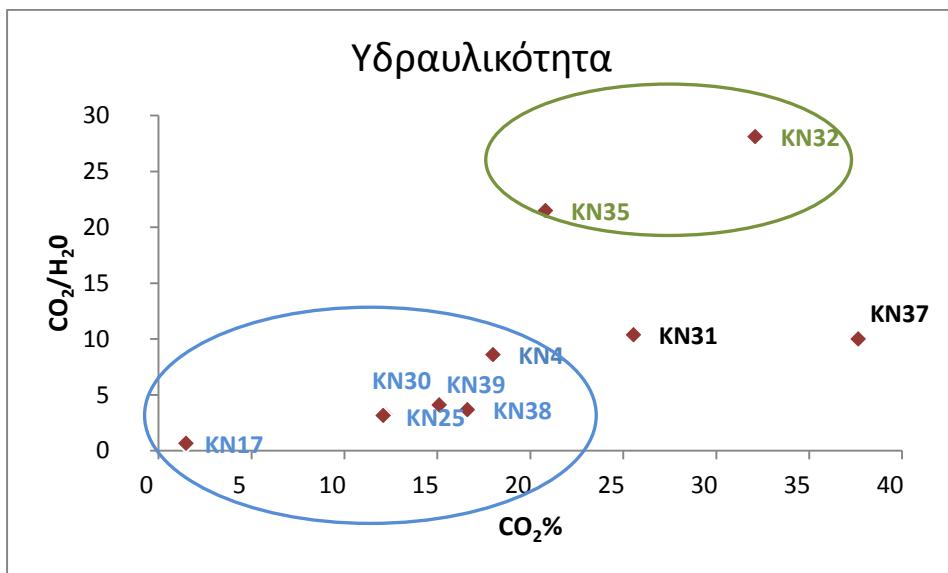
Εικόνα 162: Διάγραμμα Υδραυλικότητας δειγμάτων KN4, KN17, KN25, KN30, KN31, KN32, KN35, KN37, KN38 και KN39.

Δείγμα	Απώλεια μάζας %(g)			$\text{CO}_2/\text{H}_2\text{O}$
	25-200 $^{\circ}\text{C}$	200-600 $^{\circ}\text{C}$	600-1000 $^{\circ}\text{C}$	
KN4	0.595	2.094	17.994	8.59
KN17	4.532	2.301	1.493	0.65
KN25	0.912	3.79	12.205	3.22
KN30	0.9	3.836	12.086	3.15
KN31	0.81	2.464	25.55	10.37
KN32	1.344	1.142	32.108	28.12
KN35	1.478	0.969	20.829	21.50
KN37	0.325	3.764	37.645	10.00
KN38	1.967	4.541	16.628	3.66
KN39	0.814	3.701	15.105	4.08

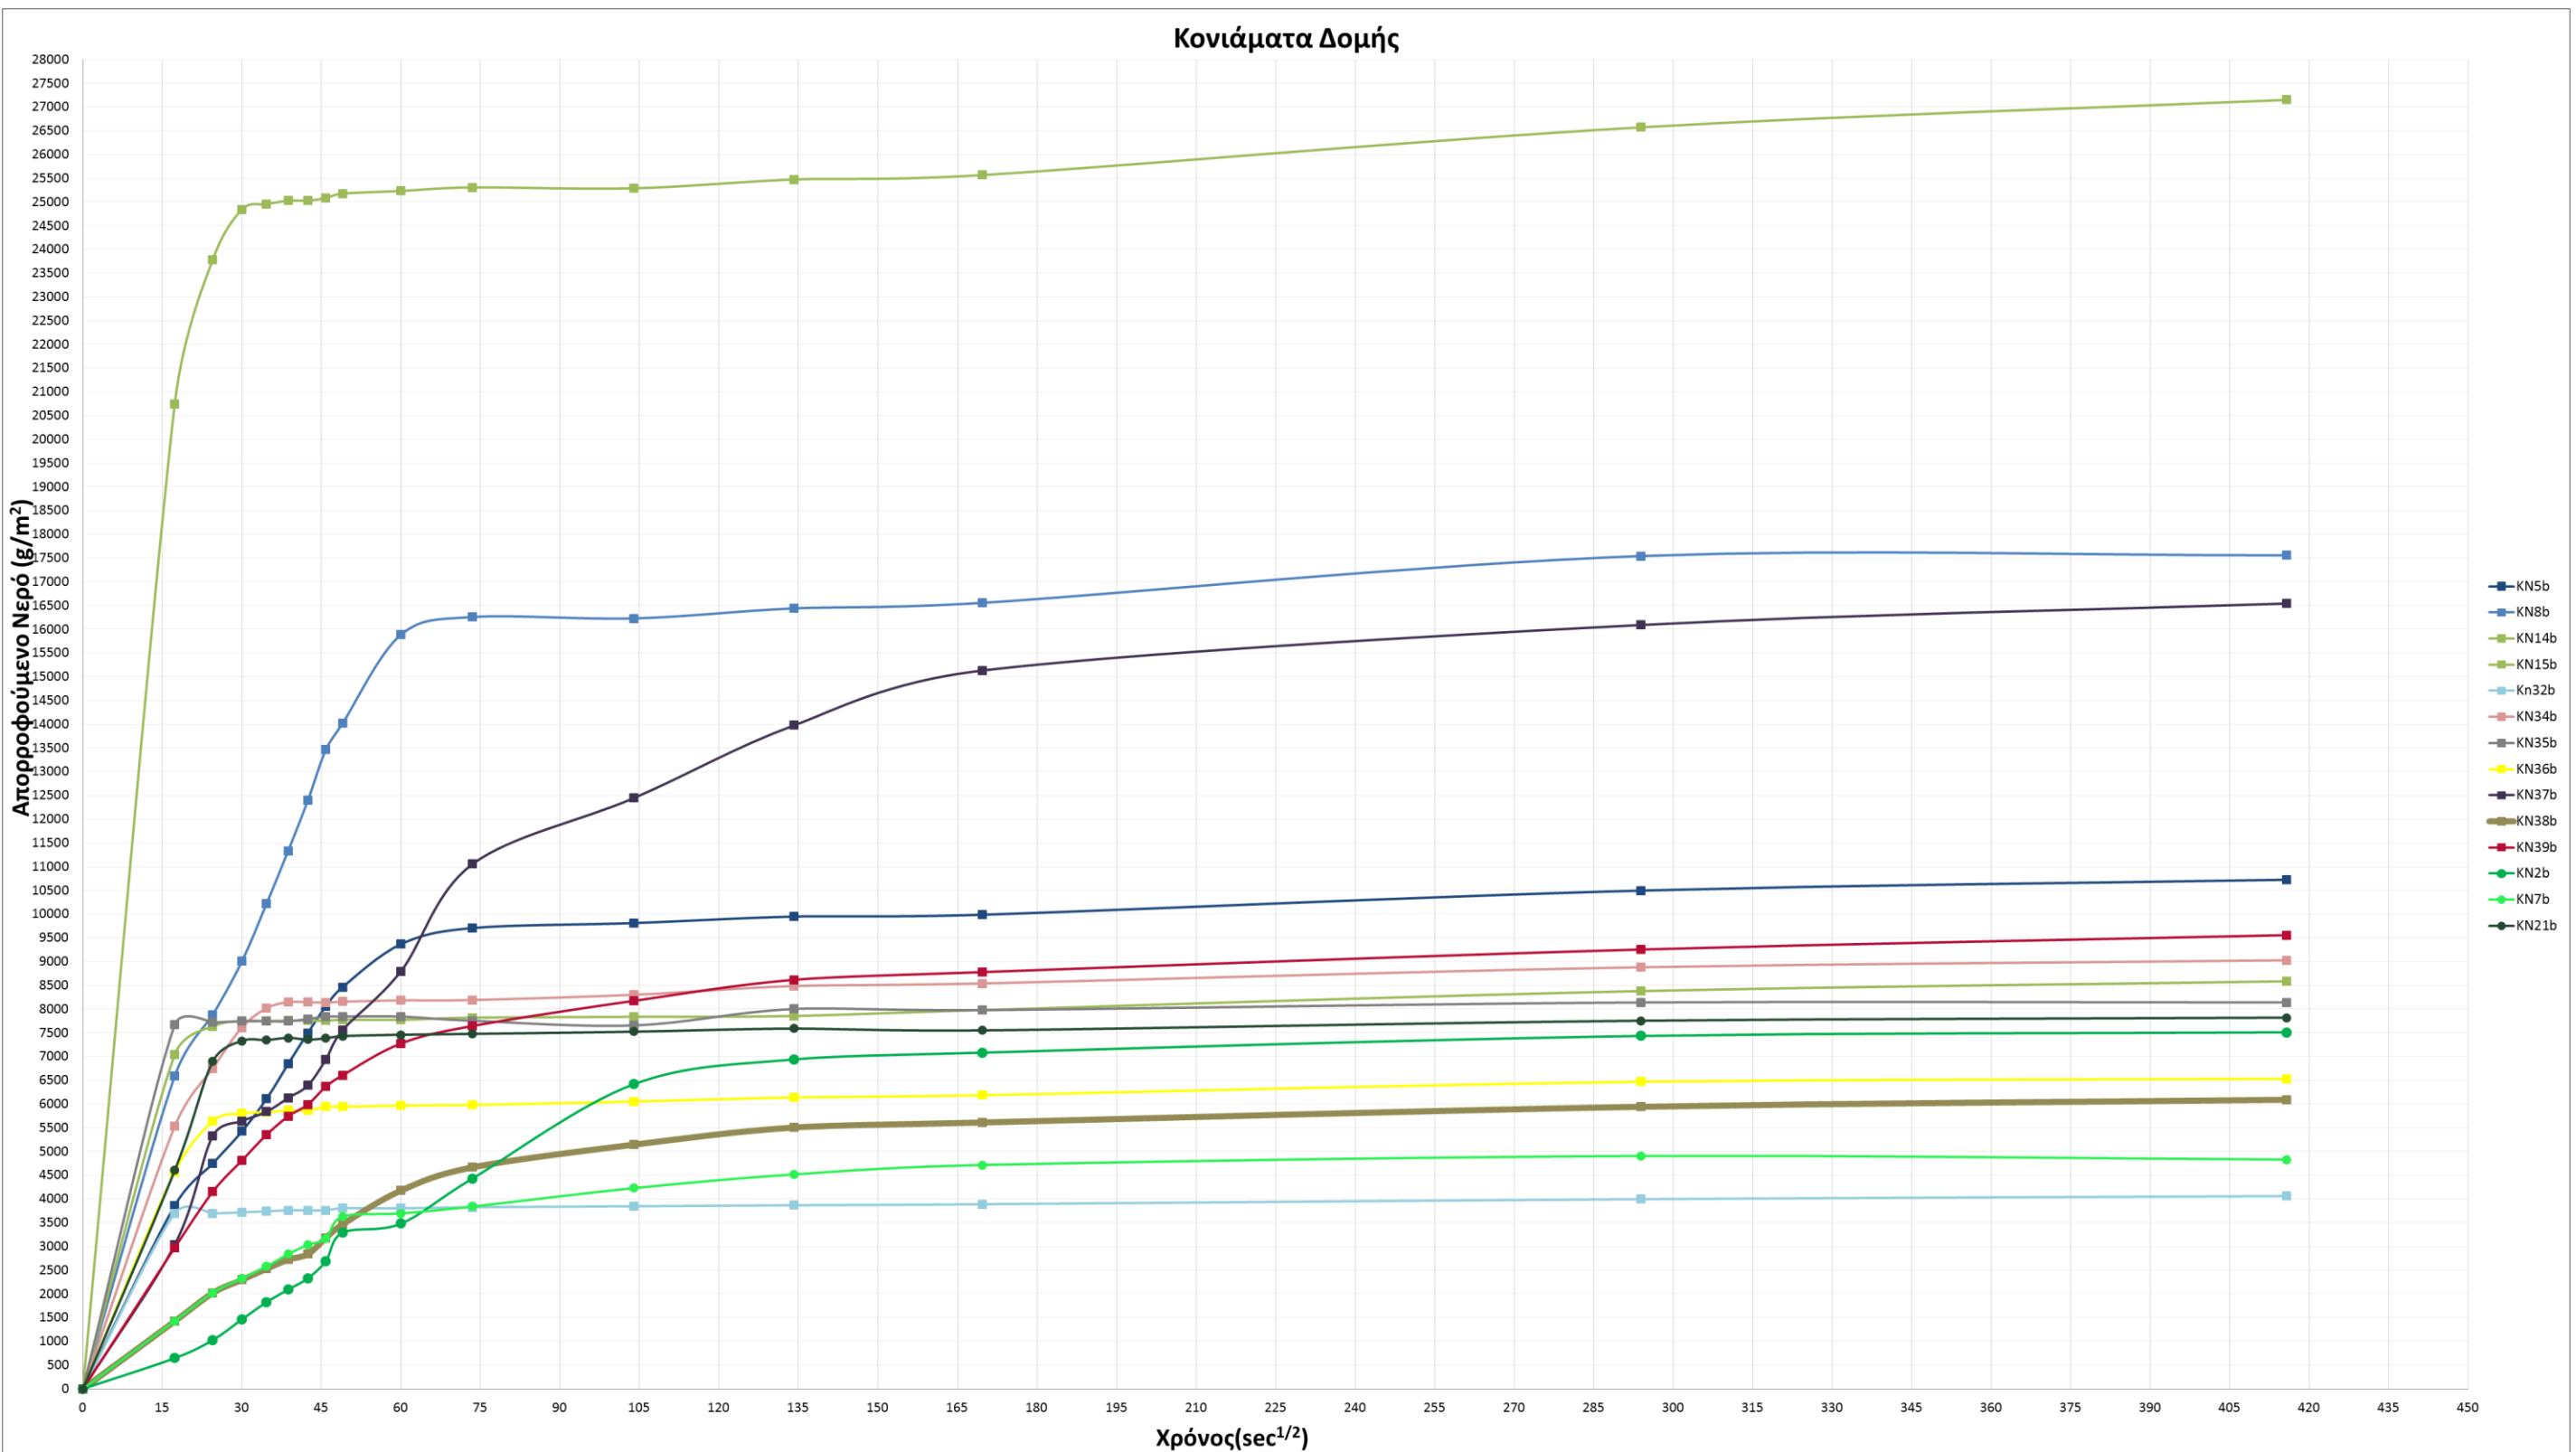
Εικόνα 163: Καμπύλη τριχοειδούς αναρρίχησης των κονιαμάτων δομής.

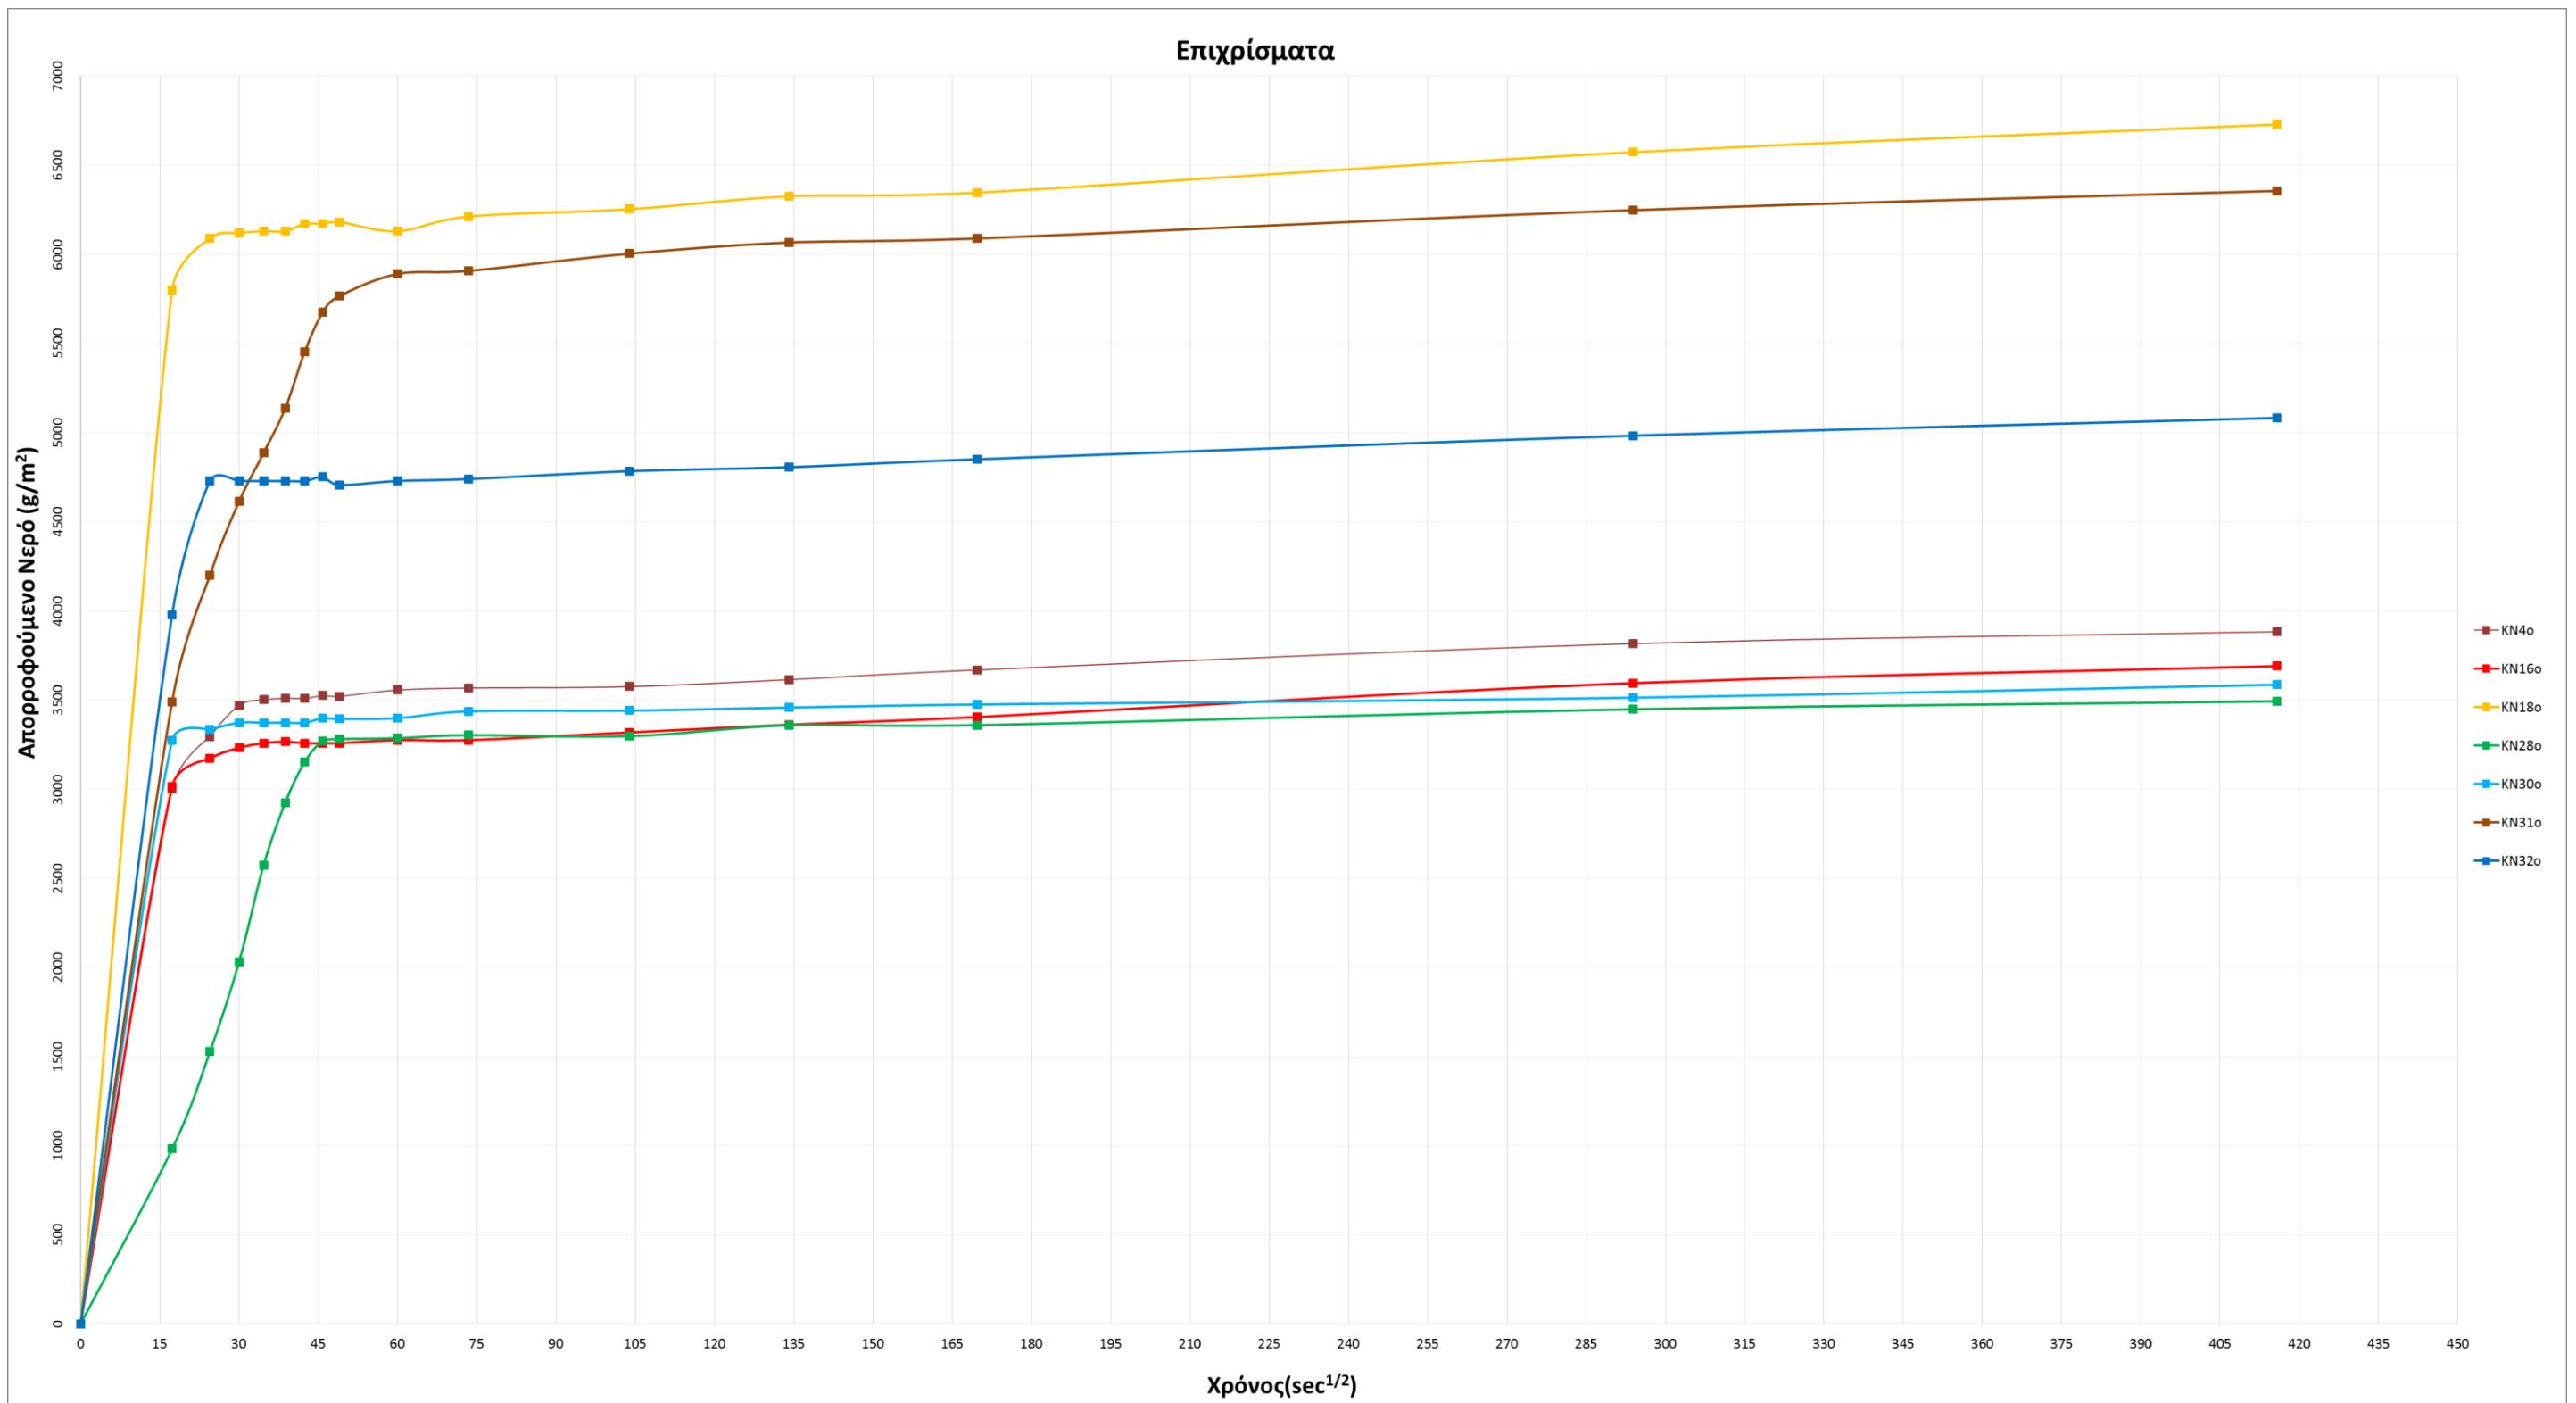
Εικόνα 164: Καμπύλη τριχοειδούς αναρρίχησης των επιχρισμάτων.
