# **ΠΥΡΓΟΣ - ΑΝΑΚΤΟΡΟ ΙΗΣΟΥΙΤΩΝ ΚΑΛΑΜΙΤΣΙΑ ΝΑΞΟΥ**

**ΜΕΛΕΤΗ ΑΥΘΕΝΤΙΚΩΝ ΚΟΝΙΑΜΑΤΩΝ ΚΑΙ  
ΛΙΘΟΣΩΜΑΤΩΝ,  
ΠΡΟΤΑΣΕΙΣ ΣΥΝΤΗΡΗΣΗΣ ΤΟΥΣ  
ΜΕ ΥΛΙΚΑ ΝΑΝΟΤΕΧΝΟΛΟΓΙΑΣ ΚΑΙ  
ΣΥΝΘΕΣΗ ΝΕΩΝ ΣΥΜΒΑΤΩΝ ΚΟΝΙΑΜΑΤΩΝ  
ΑΠΟΚΑΤΑΣΤΑΣΗΣ**

## **ΔΙΠΛΩΜΑΤΙΚΗ ΕΡΓΑΣΙΑ**

**ΕΠΙΜΕΛΕΙΑ ΒΑΣΙΛΙΚΗ ΘΕΟΔΩΡΑ ΔΗΜΗΤΡΙΟΥ  
ΕΠΙΒΛΕΠΟΥΣΑ ΚΑΘΗΓΗΤΡΙΑ ΝΟΗ Π. ΜΑΡΑΒΕΛΑΚΗ  
ΠΟΛΥΤΕΧΝΕΙΟ ΚΡΗΤΗΣ  
ΣΧΟΛΗ ΑΡΧΙΤΕΚΤΟΝΩΝ ΜΗΧΑΝΙΚΩΝ  
ΙΑΝΟΥΑΡΙΟΣ 2019 ΧΑΝΙΑ**

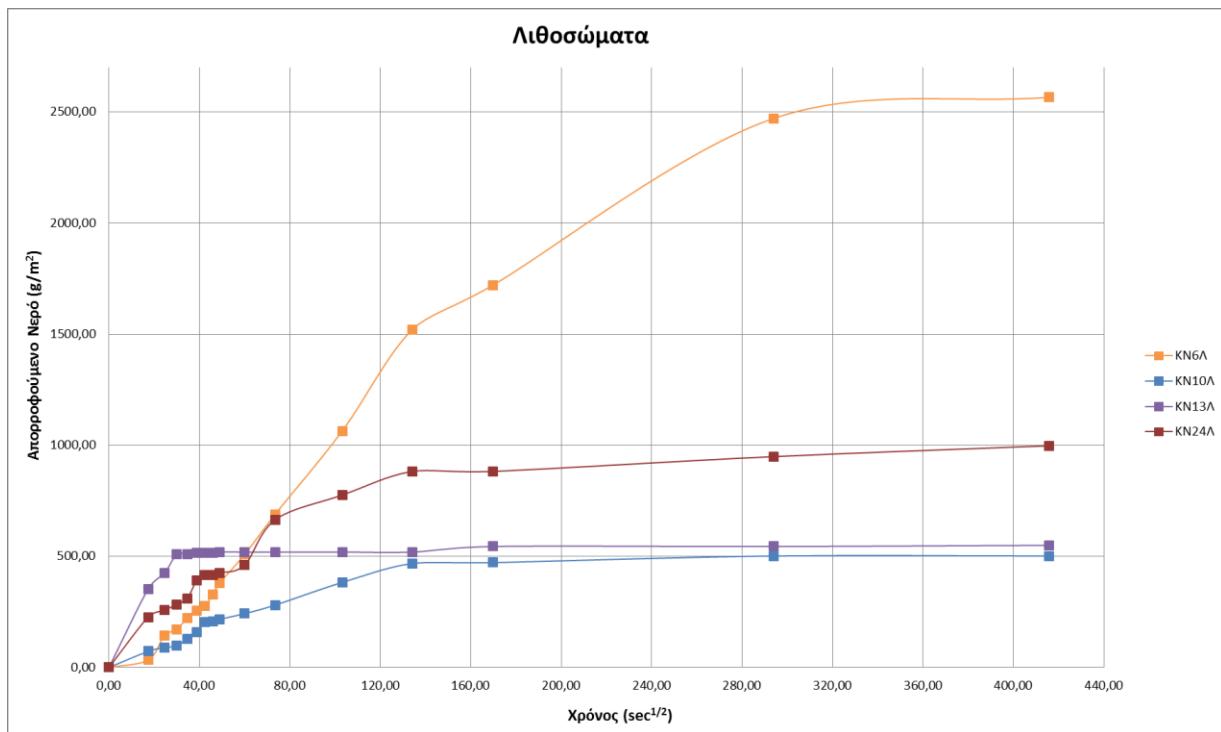
Εικόνα 165: Καμπύλη τριχοειδούς αναρρίχησης των λιθοσωμάτων.

Το δείγμα KN13Λ είχε παρόμοια συμπεριφορά με το δείγμα KN24Λ αλλά με το πέρας του πειράματος η επιφάνεια του λιθοσώματος η οποία δεν ακουμπά στο βαμβάκι είναι υγρή.

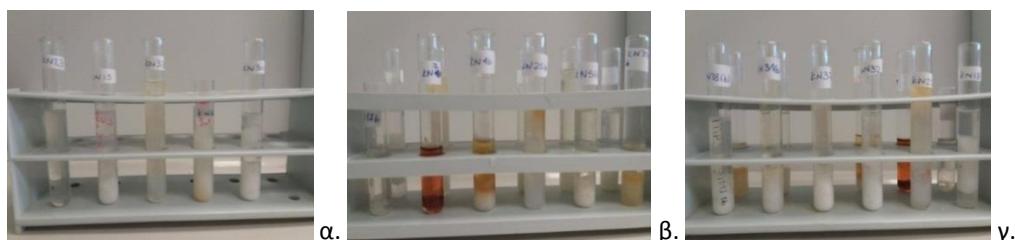
Στην συνέχεια πραγματοποιήθηκε ποιοτική ανάλυση στα κονιάματα δομής προκειμένου να εξετασθεί η άσβεστο-άργιλο-πυριτική τους σύσταση. Η πειραματική διαδικασία η οποία ακολουθήθηκε είναι η ακόλουθη. Αρχικά τα κονιάματα κονιοποιούνται σε γουδί και τοποθετούνται στο φούρνο για 24 ώρες. Έπειτα τοποθετούνται σε ξηραντήρα, στον οποίο παραμένουν για περίπου μια ώρα. Τα δείγματα διαλύονται σε HCl, σε δοκιμαστικό σωλήνα, προκειμένου να διαχωριστούν τα αργιλοπυριτικά συστατικά από τα ασβεστιτικά και τα υδραυλικά. Πιο συγκεκριμένα, το ίζημα του μίγματος αποτελείται από αργιλοπυριτικά συστατικά και χαλαζία, αδιάλυτα στο υδροχλωρικό οξύ σε αντίθεση με τα υδραυλικά συστατικά τα οποία είναι διαλυτά στο HCl.

Έπειτα, σε έναν άλλο δοκιμαστικό σωλήνα και με τη βοήθεια διηθητικού χαρτιού στο χωνί, μεταφέρεται το διάλυμα ουσιαστικά αυτό με τα υδραυλικά συστατικά, αφού το ίζημα θα παραμείνει στο διηθητικό χαρτί. Ρίχνω λίγες σταγόνες από NaOH στο διάλυμα και παρατηρώ την μεταβολή της σύσταση τους. Τα αργιλοπυριτικά συστατικά τα οποία έχουν διαλυθεί στο διάλυμα φαίνονται από το λευκό ζελατινωειδές υγρό και ουσιαστικά σηματοδοτείται η ύπαρξη υδραυλικών στοιχείων.

Εικόνα 167: α, β, γ) Δοκιμαστικοί σωλήνες με τα διαλύματα των κονιών και την προσθήκη HCl και NaOH.

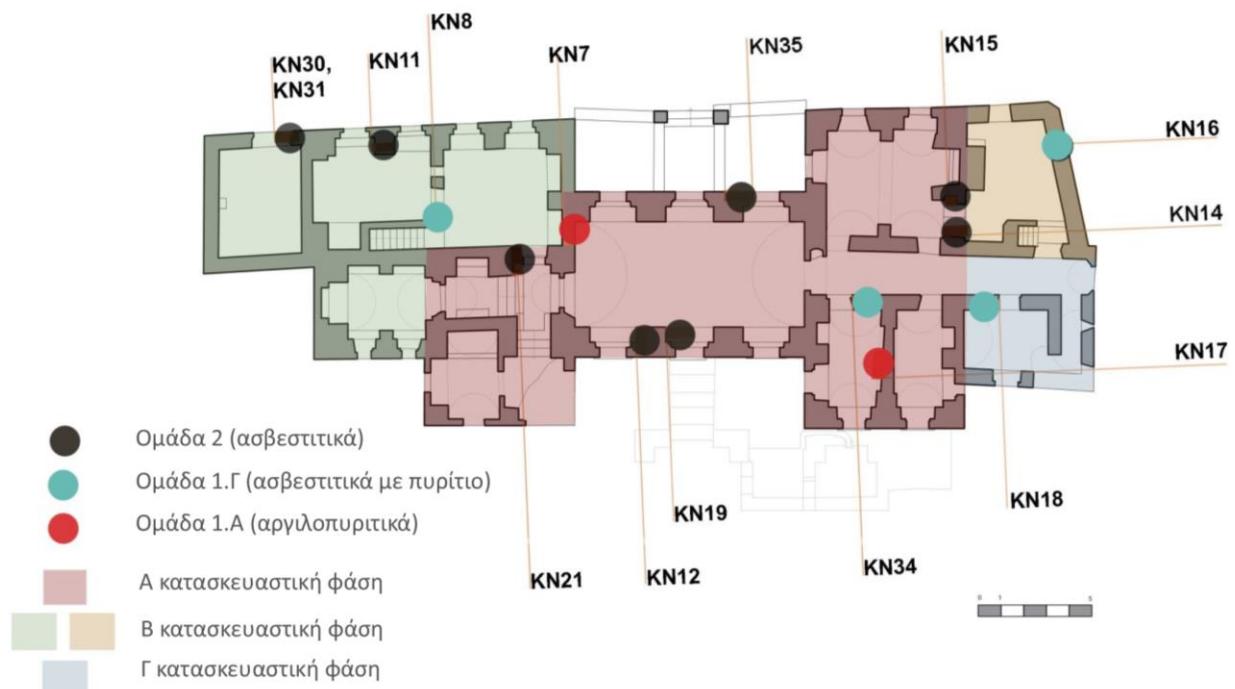
Εικόνα 168: Κατασκευαστικές φάσεις σε σχέση με την ομαδοποίηση των δειγμάτων.

Έπειτα από την ομαδοποίηση των δειγμάτων ακολουθεί συσχετισμός των δειγμάτων, με τις αντίστοιχες θέσεις δειγματοληψίας, βάση των κατασκευαστικών φάσεων που αναγνωρίστηκαν στα πλαίσια της Ερευνητικής μου εργασίας. Στην Εικόνα 168 παρουσιάζεται η κάτοψη του ισογείου με τις κατασκευαστικές φάσεις οι οποίες προέκυψαν από την αναγνώριση τους στο πεδίο και επιβεβαιώνονται χρονολογικά με την ομαδοποίηση των υλικών. Συγκεκριμένα, στην πρώτη κατασκευαστική φάση, η οποία συμβολίζεται με το κοκκινωπό χρώμα, εντοπίζονται κονιάματα ασβεστιτικής φύσεως κυρίως στα επιχρισμάτα, τα οποία αποτελούν μεταγενέστερες εφαρμογές. Σχετικά με τα κονιάματα δομής τα οποία αποστάτηκαν κατά την δειγματοληψία από βάθος της τοιχοποιίας ανήκουν στα άργιλο-πυριτικά κονιάματα. Όσον αφορά τις κατασκευαστικές φάσεις Β και Γ, οι συστάσεις των κονιαμάτων δομής και των επιχρισμάτων είναι κοινές και ασβεστιτικής φύσεως.

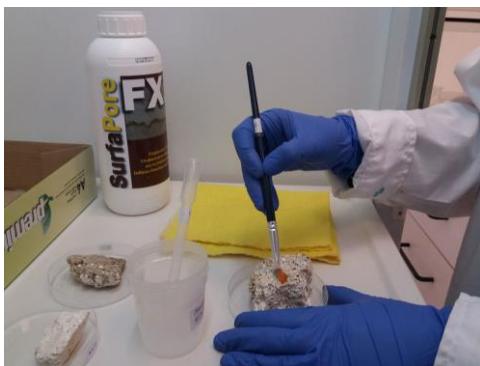
Εικόνα 169: Διαδικασία εφαρμογής νανοσύνθετου υλικού SurfaPore FX WB με πινέλο.

Αρχικά τα δείγματα καθαρίστηκαν με πινέλο προς απομάκρυνση τυχόν σκόνης, προκειμένου η μείωση της απώλειας του υλικού μετά την εφαρμογή να είναι ακριβής. Στην συνέχεια έγινε η εφαρμογή του υλικού με την βοήθεια σύριγγας και πινέλου μέχρι κορεσμού. Η εφαρμογή σταματούσε σε σημείο κορεσμού προς αποφυγή cracking του υλικού.

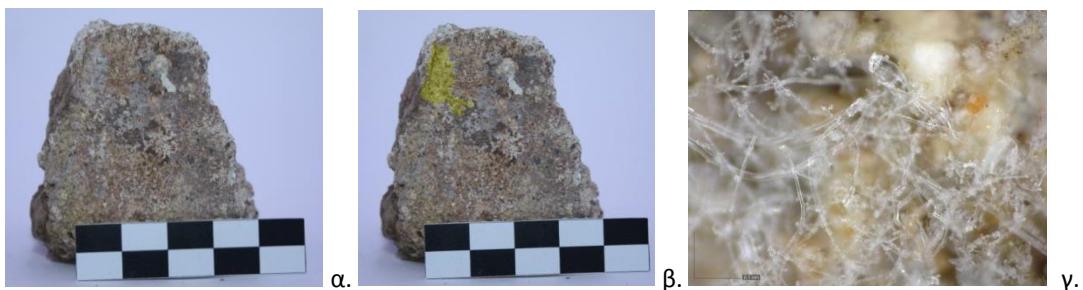
Εικόνα 172: α) Μακροσκοπική απεικόνιση του κονιάματος δομής KN5b, β) Επισήμανση με κίτρινο χρώμα των σημείων με παρουσία αλάτων στο δείγμα KN5b, γ) Μικροσκοπική απεικόνιση σημείου αλάτων δείγματος KN5b με Dino Lite.

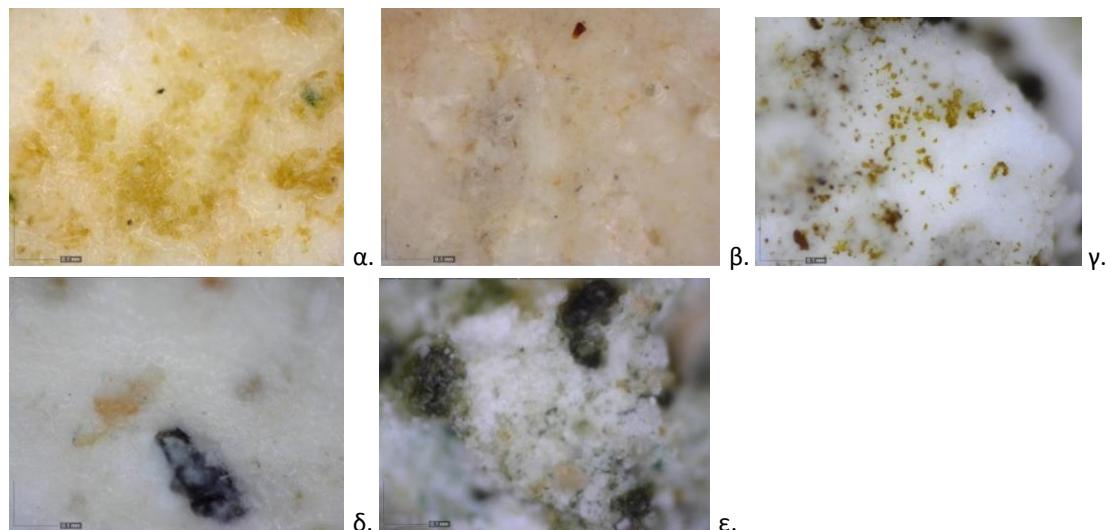
Εικόνα 174: Παρουσία αλάτων σε επιχρίσματα μετά την εφαρμογή του SurfaPore FX WB, α) δείγμα KN3o, β) δείγμα KN4o, γ) δείγμα KN18o, δ) δείγμα KN30o, ε) δείγμα KN32o.

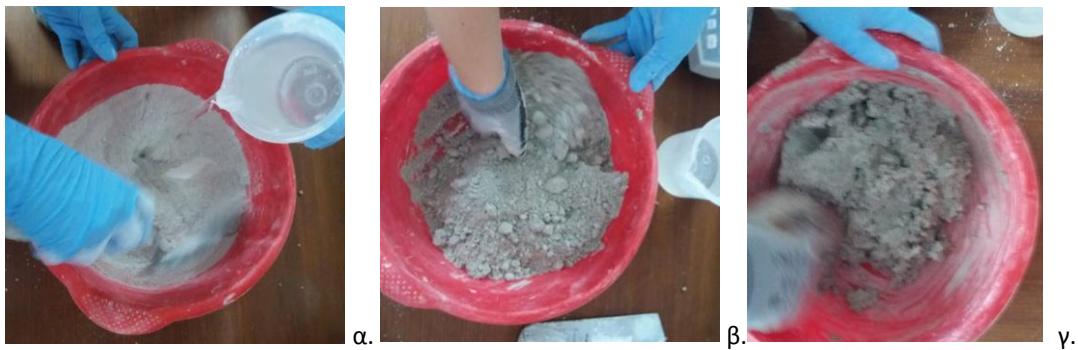
Η διαδικασία παρασκευής των κονιαμάτων ξεκίνησε με τα ζυγίσματα των κονιών και των αδρανών ώστε να τηρούνται οι αναλογίες κονίας/αδρανών που έχουν οριστεί για κάθε σύνθεση. Στην συνέχεια τοποθετήθηκαν τα υλικά εν ξηρώ σε λεκάνη και προσεκτικά έγινε η ανάμειξη τους πρώτα με το χέρι και μετά με το μαλά, ώστε να υπάρχει ίση κατανομή στο μίγμα. Η τοποθέτηση του νερού γίνεται σταδιακά με παρατήρηση της εργασιμότητας του πολτού ώστε να μην υπερβεί η επιθυμητή ποσότητα (Εικόνες 199 α, β, γ). Τα μίγματα θεωρούνταν έτοιμα όταν είχαν την ιδανική ενυδάτωση. Προσεγγιστικά αυτό συνέβαινε όταν το μείγμα δεν κολλούσε πάνω στο μαλά.

Εικόνα 199: α, β, γ) Διαδικασία παρασκευής κονιάματος επιχρίσματος, σύνθεσης Ε1, στάδιο ανάμιξης σε λεκάνη.

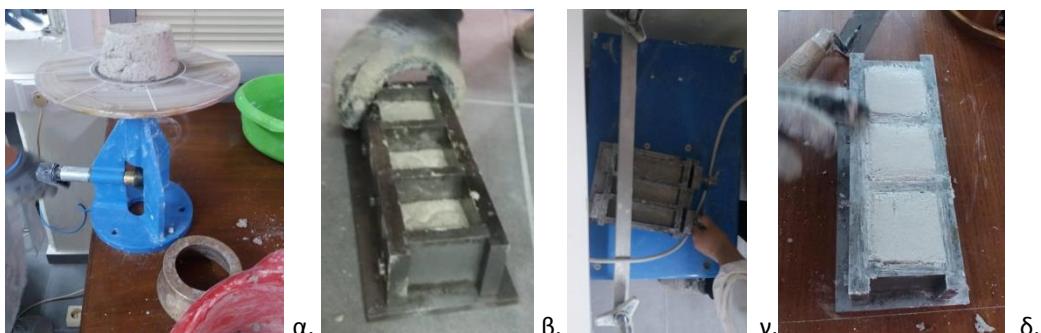
Όσον αφορά τις συνθέσεις Ε1 και Ε2 χυτεύτηκαν σε μήτρες 5x5x5 cm ενώ οι συνθέσεις Α1 και Α2 σε μήτρες 4x4x16 cm. Πριν την τοποθέτηση των συνθέσεων στις μήτρες τα κονιάματα τοποθετούνται στην τράπεζα εξάπλωσης και για δέκα φορές με τον ίδιο ρυθμό επαναλαμβάνονταν η εξάπλωση (Εικόνα 200α). Έπειτα μετρούνται δύο ενδεικτικές διάμετροι της κάθε σύνθεσης πάνω στην τράπεζα εξάπλωσης με τη χρήση ηλεκτρονικού παχύμετρου.

Εικόνα 200: α) Τράπεζα εξάπλωσης, β) Χτύπημα της μήτρας στο έδαφος, γ) Τράπεζα δόνησης, δ) Ευθυγράμμιση της σύνθεσης με μυστρί.

Στην συνέχεια έγινε ελαφριά επάλειψη των μητρών με λάδι ορυκτής προέλευσης, με την βοήθεια πινέλου. Έπειτα η μήτρα γεμίζεται μέχρι την μέση και ανακινείται ελαφρά στο πάτωμα προκειμένου να υπάρξει η καλύτερη κατανομή στη μήτρα (Εικόνα 200β). Για να γεμίσουν οι μήτρες και να συγκροτηθεί σωστά το δοκίμιο, η μήτρα τοποθετείται στην τράπεζα δόνησης (Εικόνα 200γ), γεμίζεται πλήρως και επανατοποθετείται. Τέλος, με τη βοήθεια ενός μυστριού ευθυγραμμίζουμε το κονίαμα και το αφήνουμε να ωριμάσει (Εικόνα 200δ). Με το πέρας της διαδικασίας της χύτευσης, υπολογίζεται η χρησιμοποιηθείσα ποσότητα νερού, αφαιρώντας από τον ογκομετρικό κύλινδρο το αρχικό νερό από αυτό που περίσσεψε.

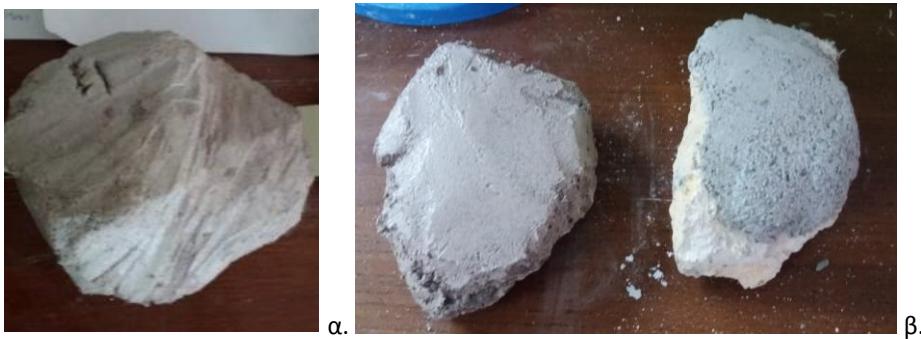
Πέρα από την χύτευση των κονιαμάτων, οι συνθέσεις των επιχρισμάτων E1 και E2 τοποθετήθηκαν σε λιθοσώματα. Αρχικά οι λίθοι ενυδατώθηκαν ελαφρά ώστε να υπάρχει καλύτερη πρόσφυση του κονιάματος και στην συνέχεια τοποθετήθηκαν τα κονιάματα. Να σημειωθεί ότι και στις δύο συνθέσεις των επιχρισμάτων έγινε και μια ακόμη σύνθεση με την προσθήκη κεραμάλευρου.

Εικόνα 201: α) Εφαρμογή σύνθεσης E1 σε λιθόσωμα, β) Εφαρμογή σύνθεσης E2 σε λιθόσωμα.

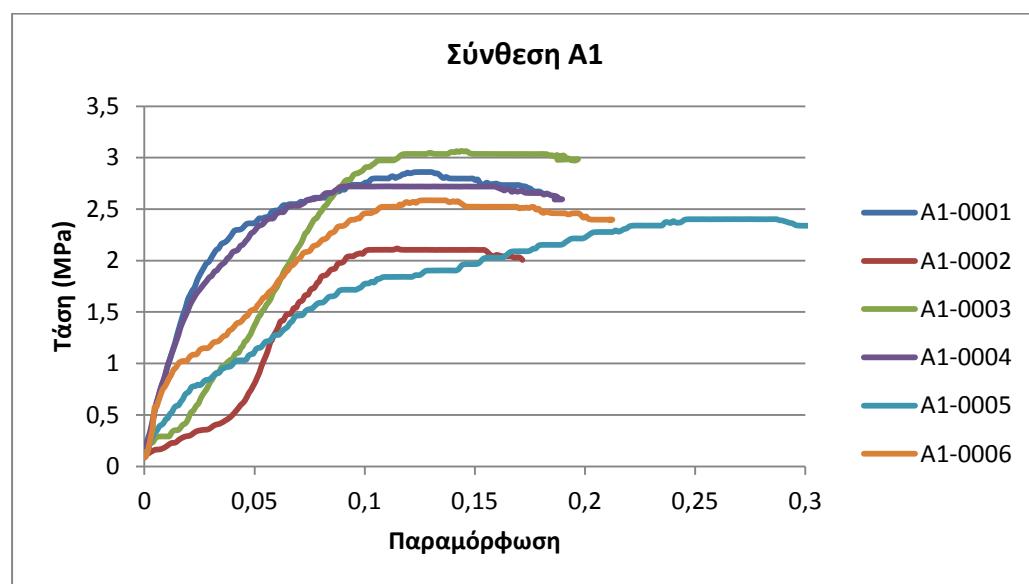
Εικόνα 202: Καμπύλη Τάσης - Παραμόρφωσης της σύνθεσης A1, για κάθε δοκίμιο.

Σύνθεση	Αντοχή σε θλίψη (MPa)	Αντοχή σε κάμψη (MPa)	Δείκτης Δυσθραυστότητας	Μέτρο Ελαστικότητας (GPa)
A1	2,62 ( $\pm 0,31$ )	1,02 ( $\pm 0,13$ )	0,44 ( $\pm 0,11$ )	0,43 ( $\pm 0,22$ )
A2	2,12 ( $\pm 0,46$ )	0,69 ( $\pm 0,04$ )	0,24 ( $\pm 0,06$ )	0,71 (0,37)

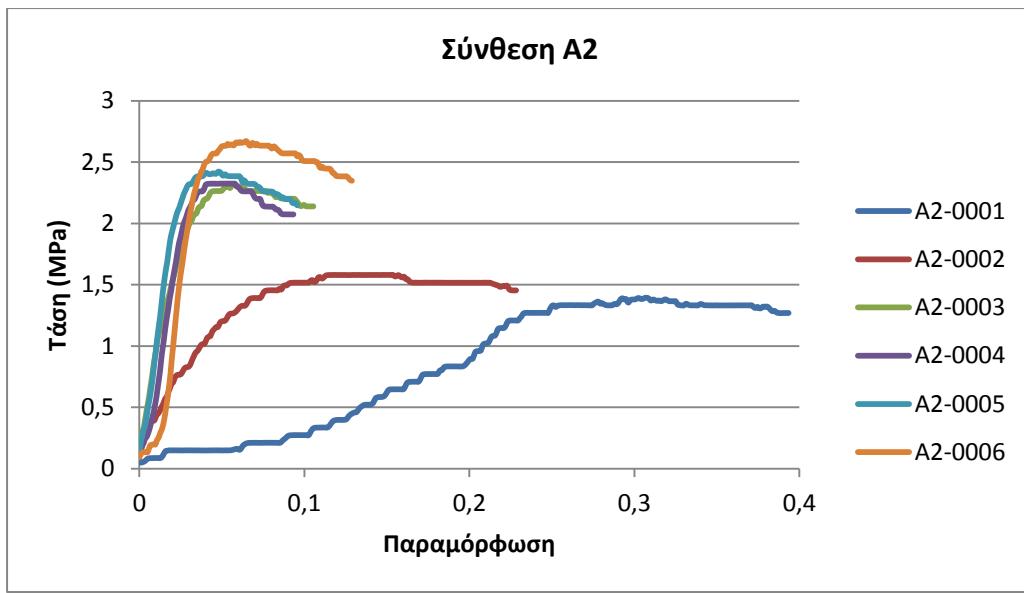
Εικόνα 203: Καμπύλη Τάσης - Παραμόρφωσης της σύνθεσης A2, για κάθε δοκίμιο.

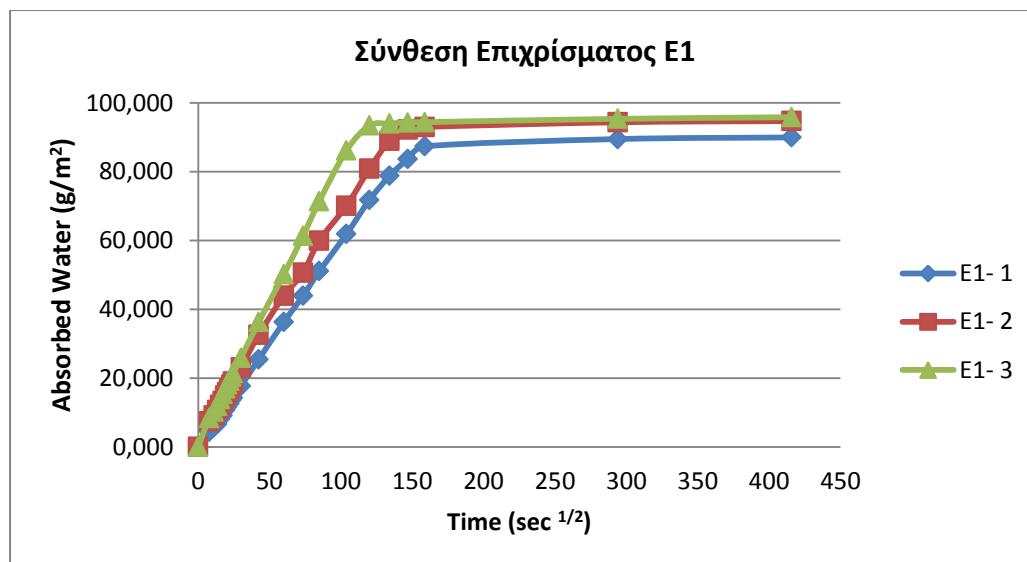
Εικόνα 205: Καμπύλη τριχοειδούς αναρρίχησης του κονιάματος E1, για κάθε δοκίμιο.

Στον Πίνακα 68 παρατηρούμε τα αποτελέσματα τριχοειδούς αναρρίχησης των συνθέσεων E1 και E2 τα οποία υποβλήθηκαν στο πείραμα. Σε όλα τα δείγματα κατά τη διάρκεια της πειραματικής διαδικασίας των 48 ωρών έγιναν μακροσκοπικές παρατηρήσεις σχετικά με την συμπεριφορά των δοκιμών.

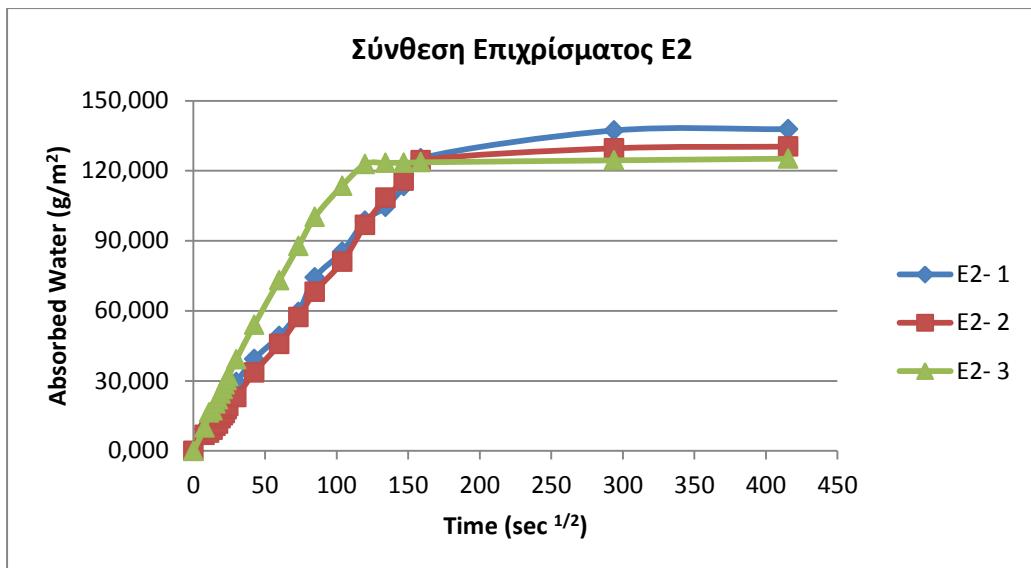
Εικόνα 206: Καμπύλη τριχοειδούς αναρρίχησης του κονιάματος Ε2, για κάθε δοκίμιο.

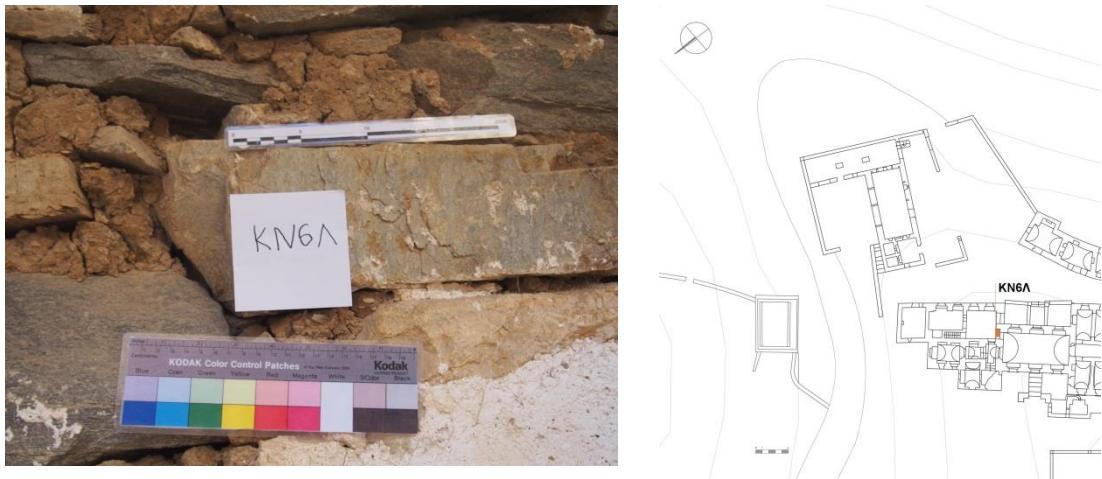
Κωδικός αριθμός: ΚΝ6Λ (Λίθος) Ημερομηνία Δειγματοληψίας: 22/5/2018

Φωτογραφική απεικόνιση δείγματος ΚΝ6Λ και σημείου δειγματοληψίας σε κάτοψη.

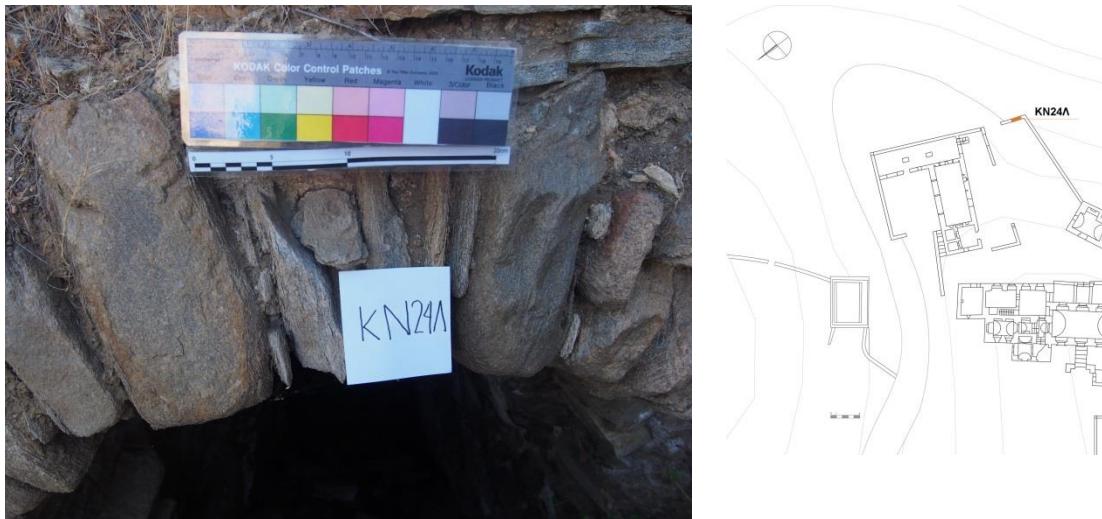
Κωδικός αριθμός: KN24Λ (Λίθος) Ημερομηνία Δειγματοληψίας: 22/5/2018

Φωτογραφική απεικόνιση δείγματος KN24Λ και σημείου δειγματοληψίας σε κάτοψη.

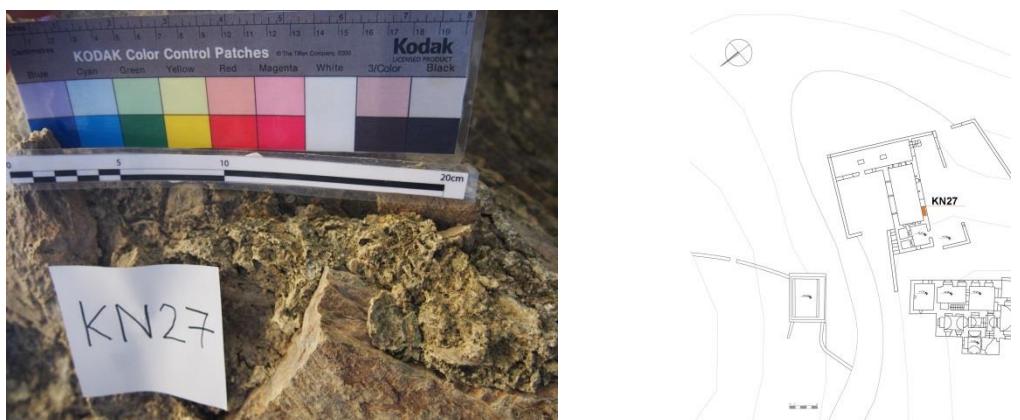
Κωδικός αριθμός: KN27 (Κονίαμα) Ημερομηνία Δειγματοληψίας: 22/5/2018

Φωτογραφική απεικόνιση δείγματος KN27 και σημείου δειγματοληψίας σε κάτοψη.

ύψος από το έδαφος: 1,65 m

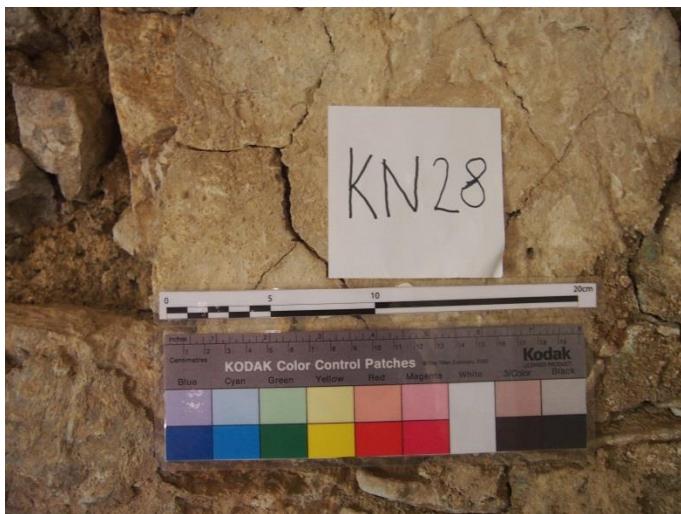
Κωδικός αριθμός: KN28 (Κονίαμα) Ημερομηνία Δειγματοληψίας: 22/5/2018

Φωτογραφική απεικόνιση δείγματος KN28 και σημείου δειγματοληψίας σε κάτοψη.

ύψος από το έδαφος: 1,60 m

- πλίνθο
- λίθο
- μέταλλο
- άλλο: πρόσφυση με κονίαμα δομής

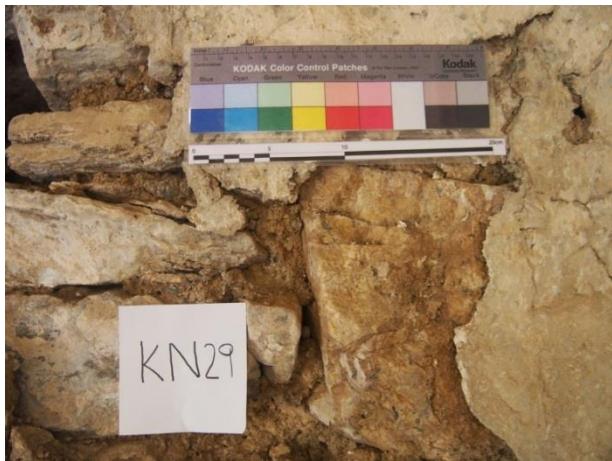
Κωδικός αριθμός: KN29 (Κονίαμα) Ημερομηνία Δειγματοληψίας: 22/5/2018

Φωτογραφική απεικόνιση δείγματος KN29 και σημείου δειγματοληψίας σε κάτοψη.

ύψος από το έδαφος: 1,50 m

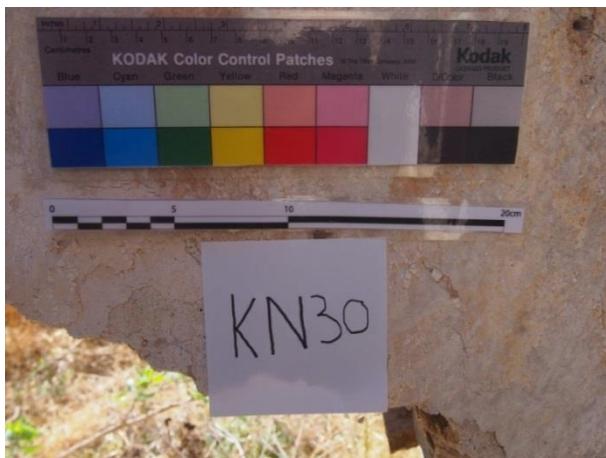
Κωδικός αριθμός: KN30 (Κονίαμα) Ημερομηνία Δειγματοληψίας: 22/5/2018

Φωτογραφική απεικόνιση δείγματος KN30 και σημείου δειγματοληψίας σε κάτοψη.

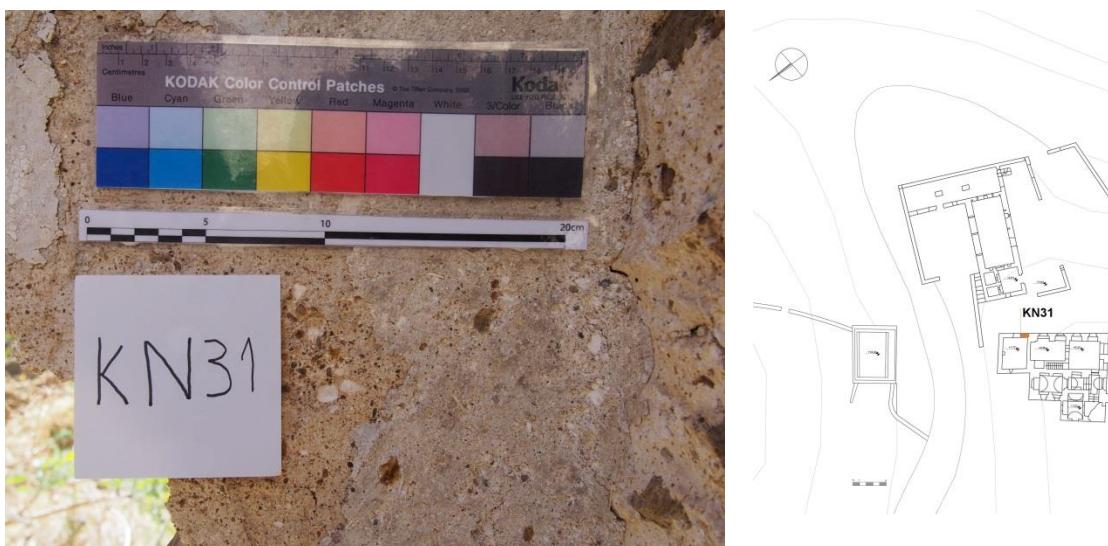
Κωδικός αριθμός: KN31 (Κονίαμα) Ημερομηνία Δειγματοληψίας: 22/5/2018

Φωτογραφική απεικόνιση δείγματος KN31 και σημείου δειγματοληψίας σε κάτοψη.

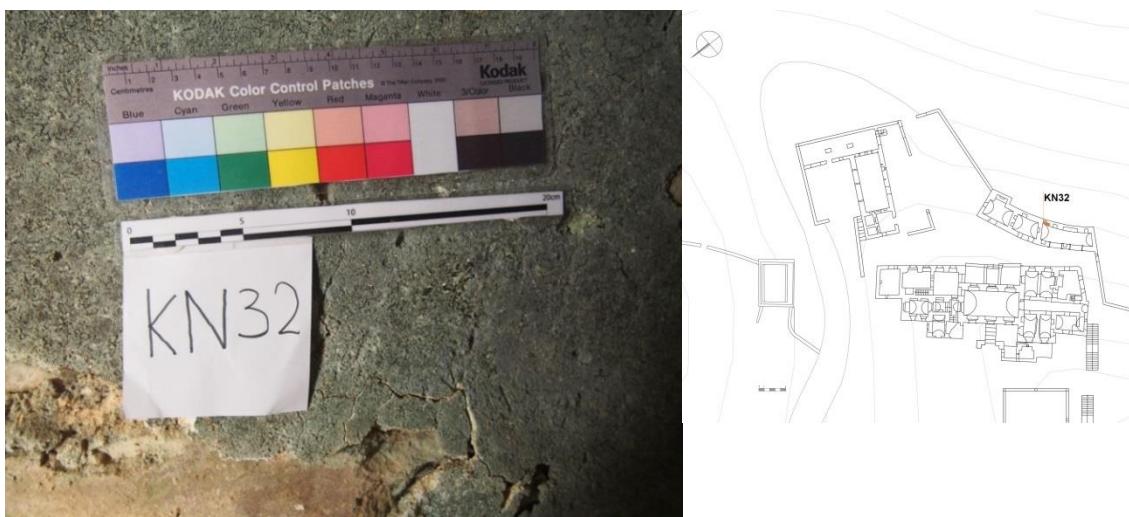
Κωδικός αριθμός: KN32 (Κονίαμα) Ημερομηνία Δειγματοληψίας: 22/5/2018

Φωτογραφική απεικόνιση δείγματος KN32 και σημείου δειγματοληψίας σε κάτοψη.

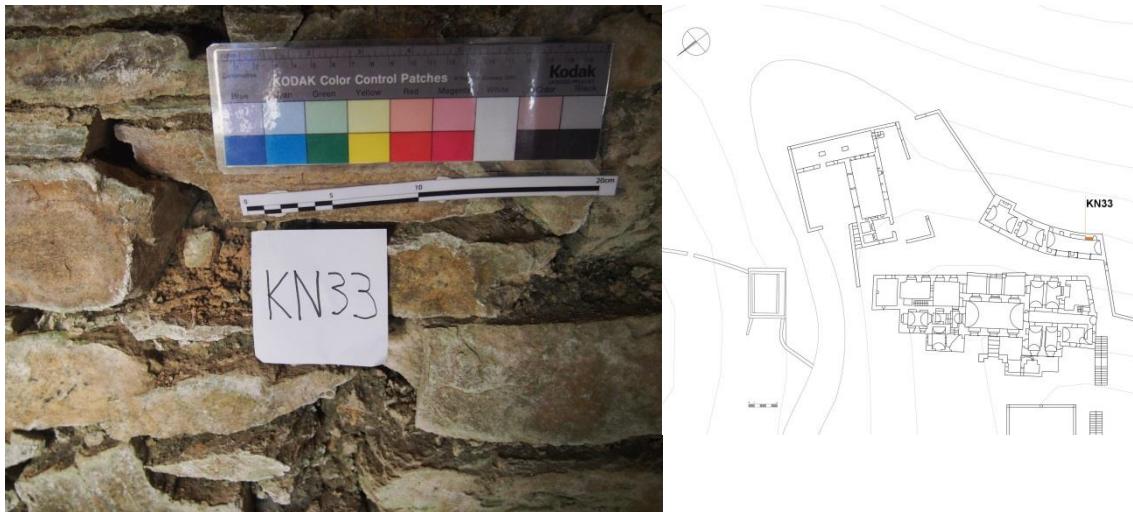
Κωδικός αριθμός: KN33 (Κονίαμα) Ημερομηνία Δειγματοληψίας: 22/5/2018

Φωτογραφική απεικόνιση δείγματος KN33 και σημείου δειγματοληψίας σε κάτοψη.

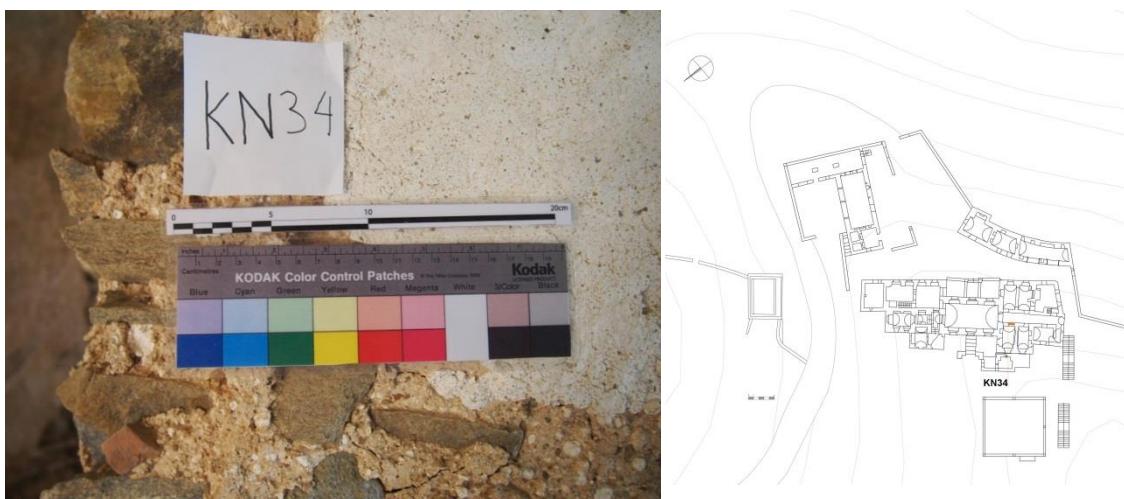
Κωδικός αριθμός: KN34 (Κονίαμα) Ημερομηνία Δειγματοληψίας: 22/5/2018

Φωτογραφική απεικόνιση δείγματος KN34 και σημείου δειγματοληψίας σε κάτοψη.

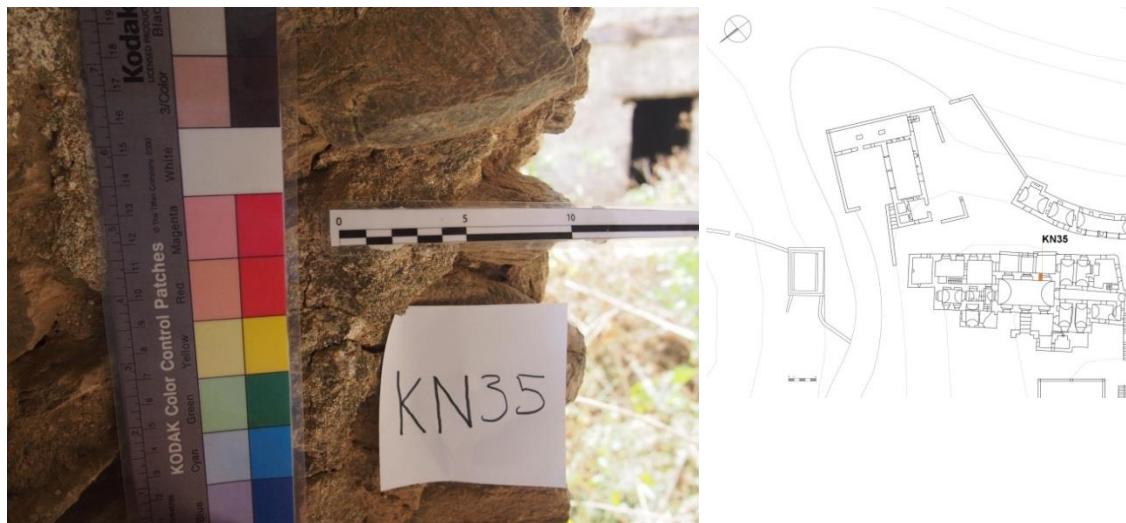
Κωδικός αριθμός: KN35 (Κονίαμα) Ημερομηνία Δειγματοληψίας: 22/5/2018

Φωτογραφική απεικόνιση δείγματος KN35 και σημείου δειγματοληψίας σε κάτοψη.

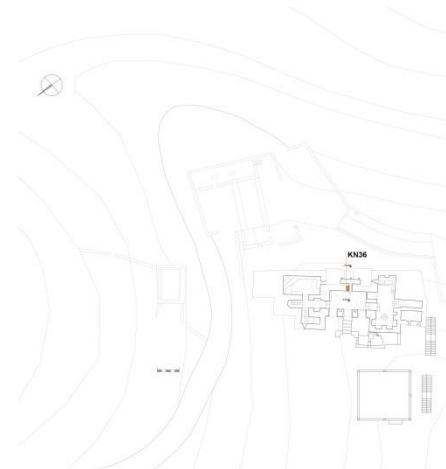
Κωδικός αριθμός: KN36 (Κονίαμα) Ημερομηνία Δειγματοληψίας: 22/5/2018

Φωτογραφική απεικόνιση δείγματος KN36 και σημείου δειγματοληψίας σε κάτοψη.

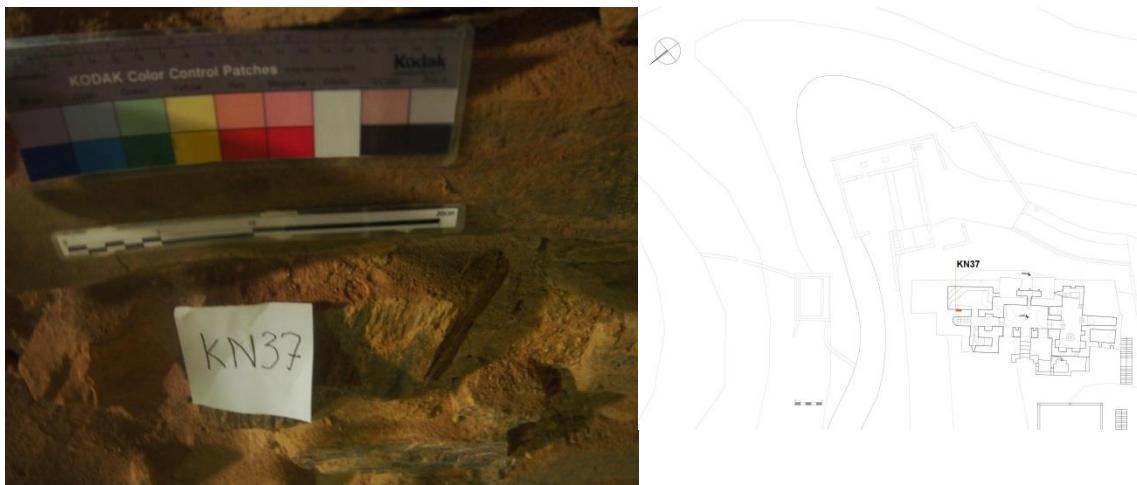
Κωδικός αριθμός: KN37 (Κονίαμα) Ημερομηνία Δειγματοληψίας: 22/5/2018

Φωτογραφική απεικόνιση δείγματος KN37 και σημείου δειγματοληψίας σε κάτοψη.

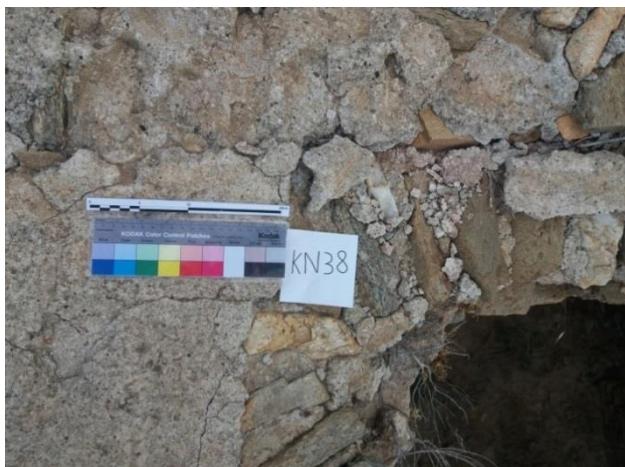
Κωδικός αριθμός: KN38 (Κονίαμα) Ημερομηνία Δειγματοληψίας: 22/5/2018

Φωτογραφική απεικόνιση δείγματος KN38 και σημείου δειγματοληψίας σε κάτοψη.

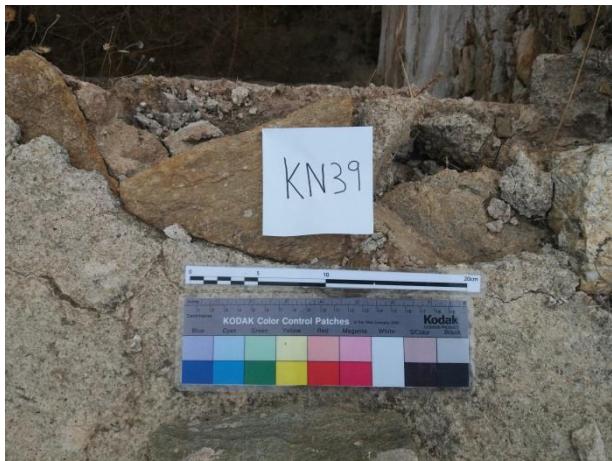
Κωδικός αριθμός: KN39 (Κονίαμα) Ημερομηνία Δειγματοληψίας: 22/5/2018

Φωτογραφική απεικόνιση δείγματος KN39 και σημείου δειγματοληψίας σε κάτοψη.
