ΠΟΛΥΤΕΧΝΕΙΟ ΚΡΗΤΗΣ
ΤΜΗΜΑ ΜΗΧΑΝΙΚΩΝ ΠΕΡΙΒΑΛΛΟΝΤΟΣ
ΜΕΤΑΠΤΥΧΙΑΚΟ : «ΕΛΕΓΧΟΣ ΠΟΙΟΤΗΤΑΣ &
ΔΙΑΧΕΙΡΙΣΗ ΠΕΡΙΒΑΛΛΟΝΤΟΣ»

ΠΕΡΙΒΑΛΛΟΝΤΙΚΕΣ ΕΠΙΠΤΩΣΕΙΣ ΣΕ ΔΟΜΙΚΟΥΣ ΛΙΘΟΥΣ
ΜΝΗΜΕΙΩΝ

7.CASE STUDY : ΥΣΤΕΡΟΒΥΖΑΝΤΙΝΟ ΜΝΗΜΕΙΟ ΠΟΡΤΑ – ΠΑΝΑΓΙΑ

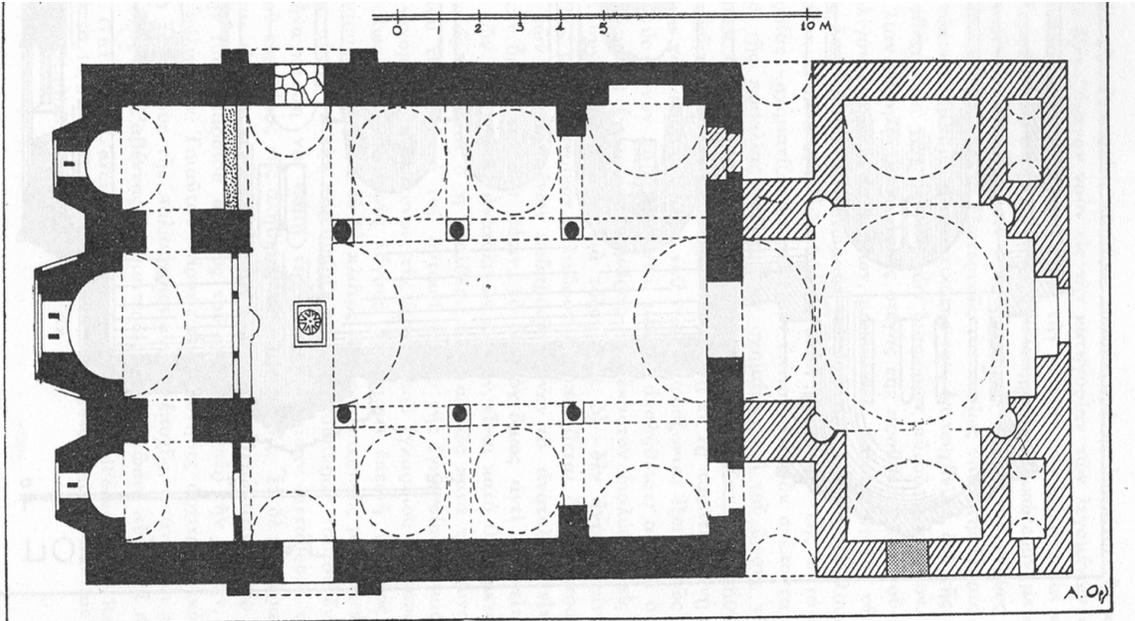
Σκαρίφημα κάτοψης του ναού της Πόρτα – Παναγιάς

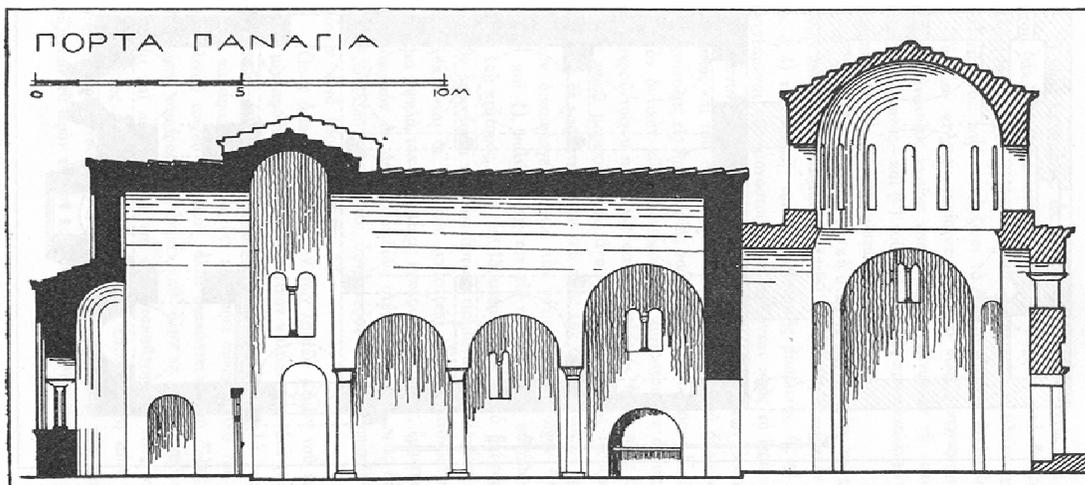
Fig. 4 Τομή κατά μήκος του ναού της Πόρτα-Παναγιάς.

Σκαρίφημα της τομής του ναού της Πόρτα – Παναγιάς [18]

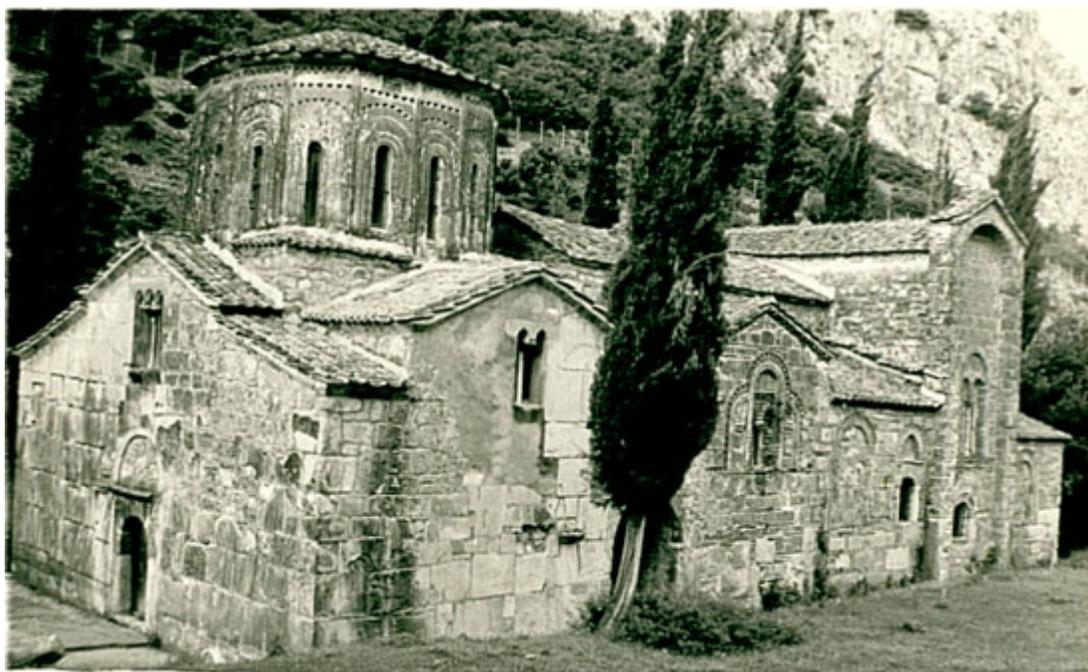
Εικόνα 1 : Νοτιοδυτική όψη του ναού της Πόρτα – Παναγιάς

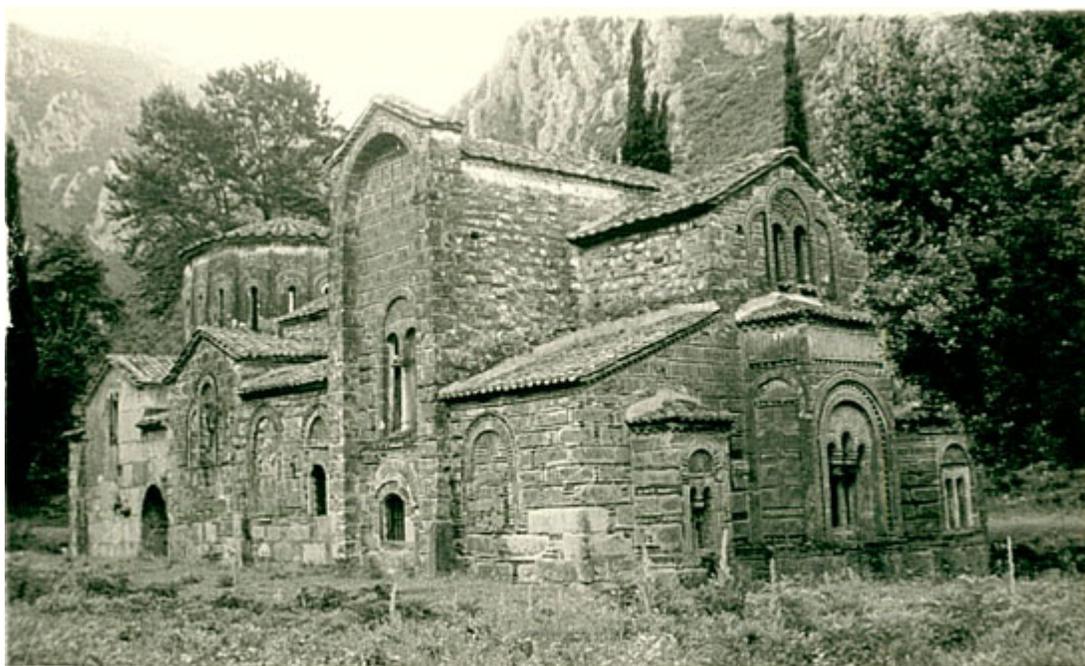
Εικόνα 2 : Νοτιοανατολική όψη του ναού της Πόρτα – Παναγιάς [31]

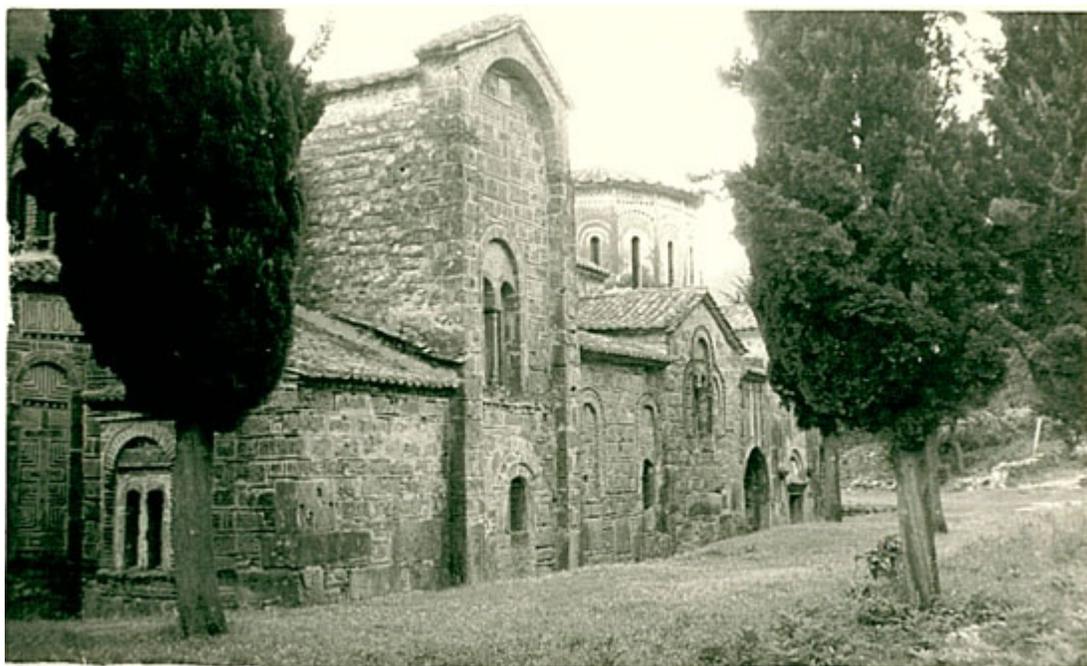
Εικόνα 3 : Βόρεια όψη του ναού της Πόρτα – Παναγιάς

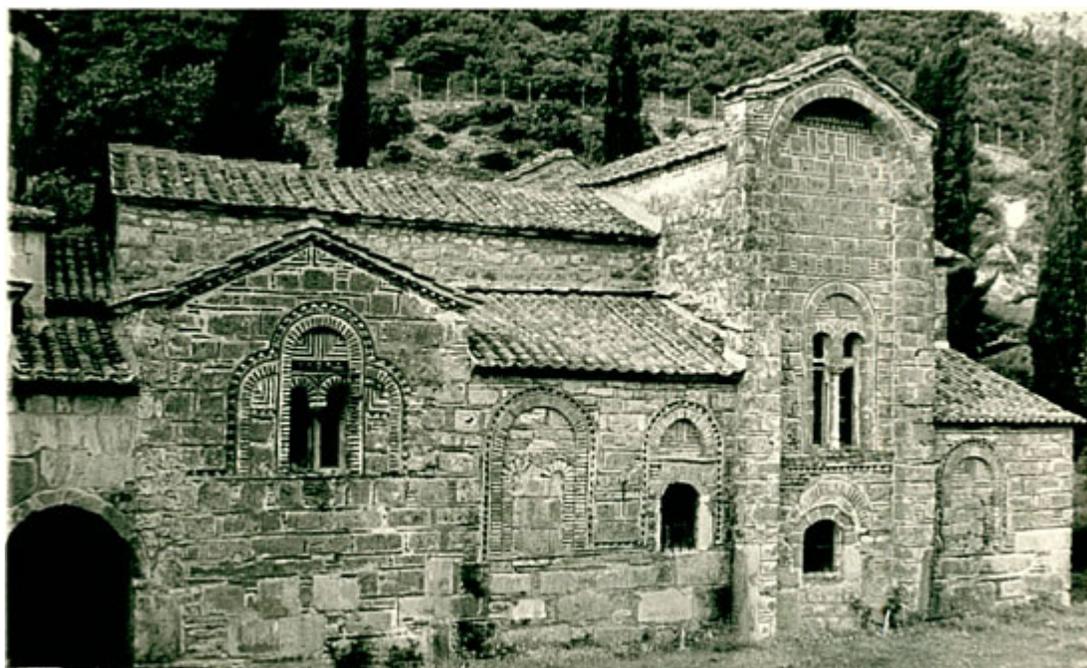
Εικόνα 4 : Βόρεια όψη του ναού της Πόρτα – Παναγιάς [31]

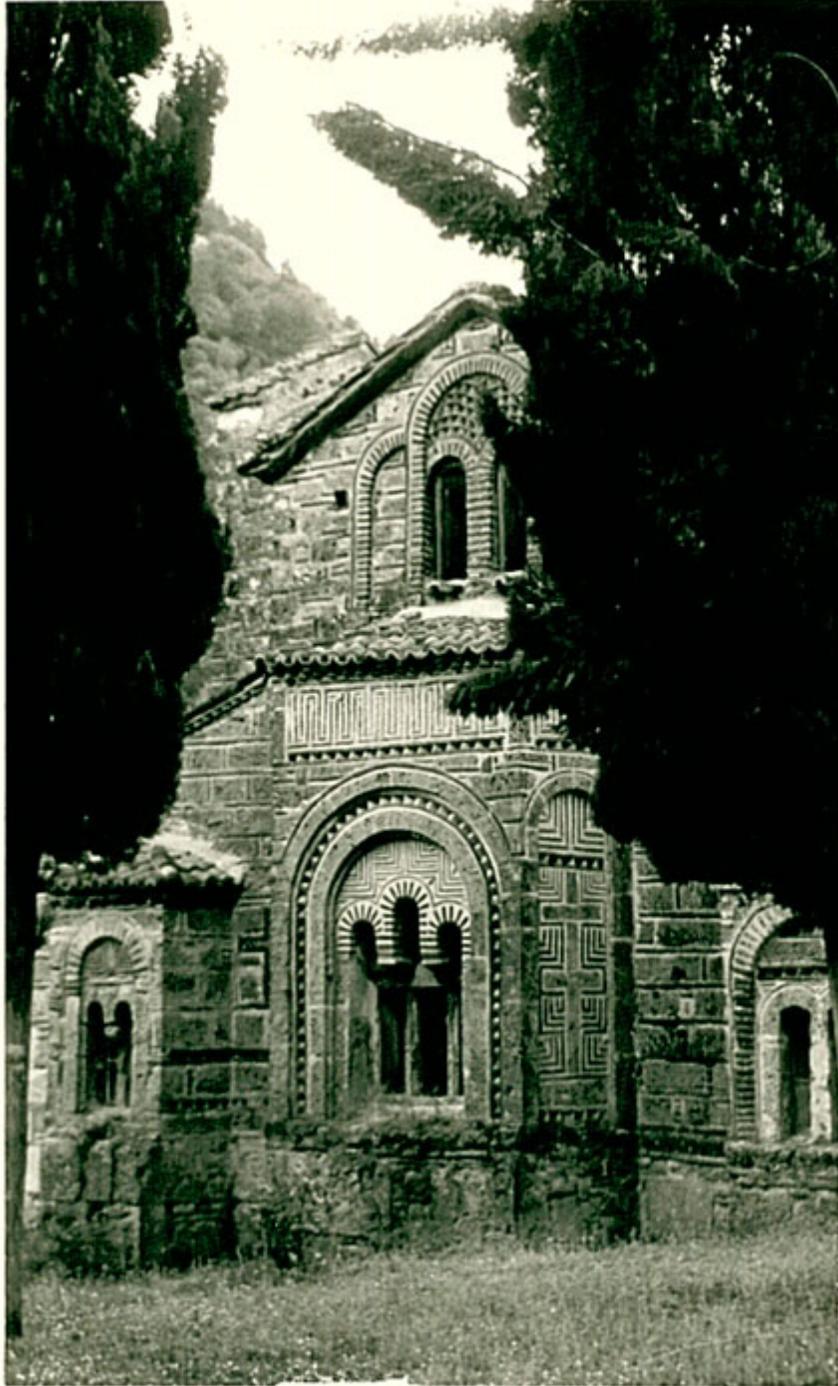
Εικόνα 5 : Ανατολική όψη του ναού της Πόρτα – Παναγιάς [31]

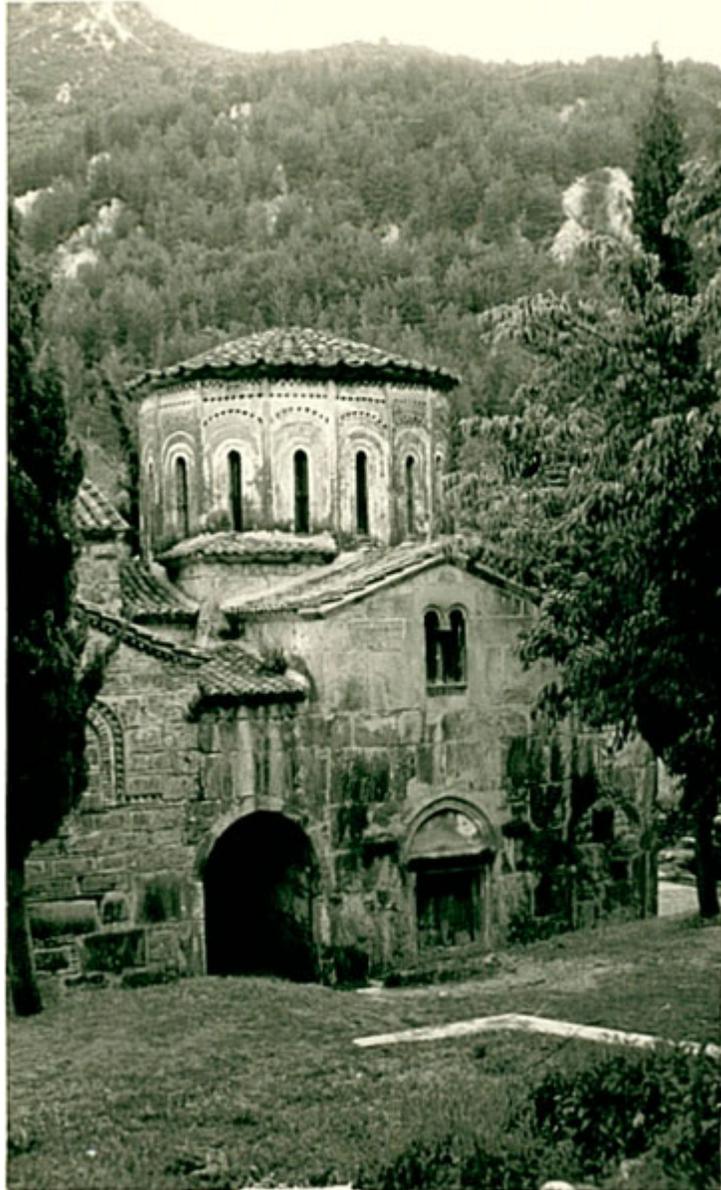
Εικόνα 5 : Δυτική όψη του ναού της Πόρτα – Παναγιάς [31]

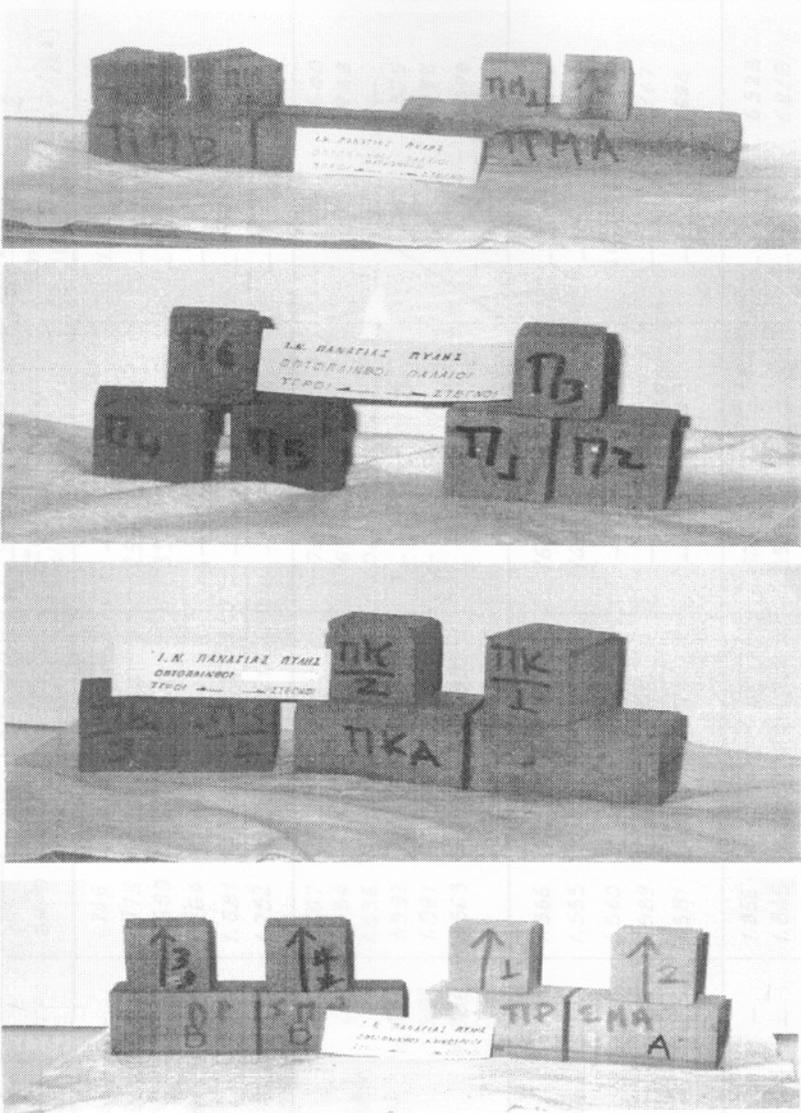
*Χαρακτηριστικά δοκίμια Οπτοπλινθών
παλαιών και ευχρόνων*

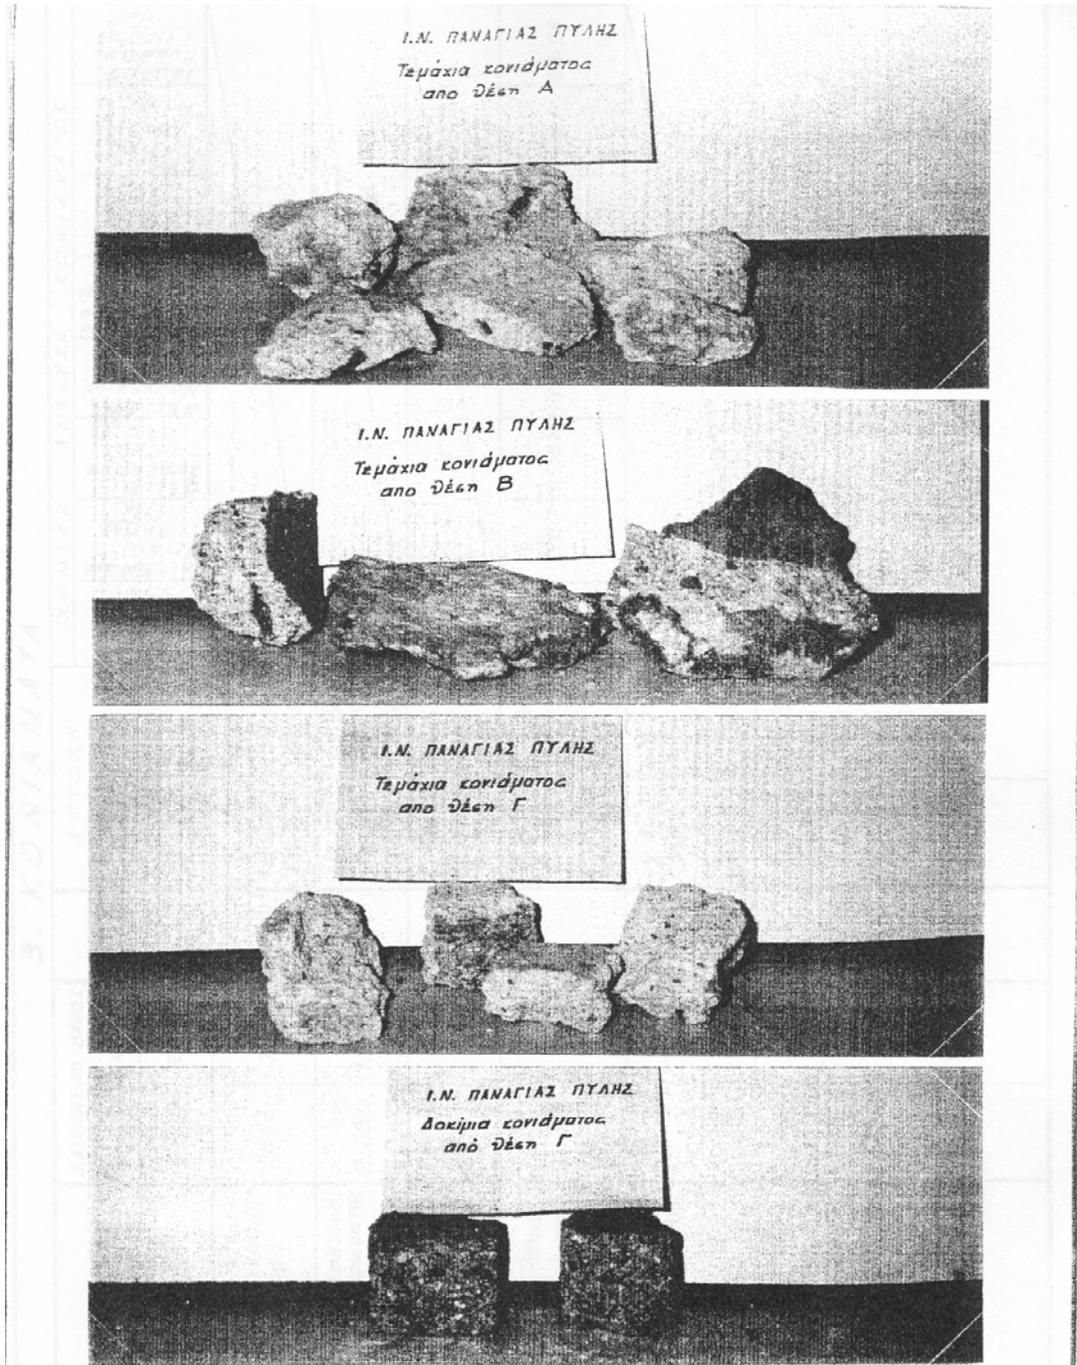
Χαρακτηριστικά τεμάχια και δοκίμια κονιαμάτων
