ΑΡΧΙΤΕΚΤΟΝΙΚΗ ΣΧΟΛΗ ΠΟΛΥΤΕΧΝΕΙΟΥ ΚΡΗΤΗΣ
 ΠΡΟΓΡΑΜΜΑ ΜΕΤΑΠΤΥΧΙΑΚΩΝ ΣΠΟΥΔΩΝ
 «ΧΩΡΟΣ, ΣΧΕΔΙΑΣΜΟΣ & ΔΟΜΗΜΕΝΟ ΠΕΡΙΒΑΛΛΟΝ»

Σπουδάστρια: Βαρδάκη Μελπομένη
 Επιβλέπων καθηγητής: Σκουτέλης Νικόλαος

**Αποτύπωση και πρόταση αποκατάστασης και επανάχρησης
 του ναού Αγ. Γεωργίου στα Περβόλια Χανίων**

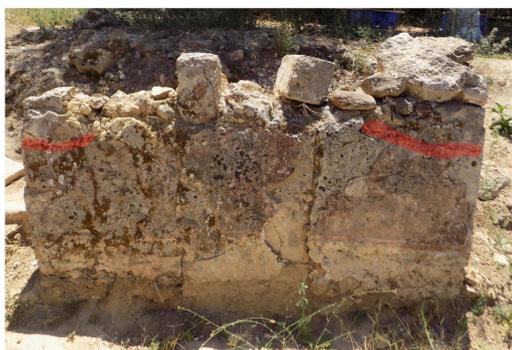
/11/

- Σχεδόν ολόκληρο το δυτικό τμήμα του ναού μαζί με μεγάλο τμήμα του θόλου έχει καταρρεύσει. Έλλειψη διαφραγματοποίησης
- Σημαντική απόκλιση από την κατακόρυφο παρουσιάζει ο βόρειος τοίχος του βόρειου κλίτους και ο νότιος του μεσαίου. Έλλειψη αντιστήριξης θεμελίωσης του βόρειου τοίχου με την απομάκρυνση των χωμάτων κατά τη διάνοιξη της παρακείμενης οδού. Η στήριξη του γίνεται σήμερα με τοίχο αντιστήριξης

- **Εργαστηριακή ανάλυση κονιαμάτων** και έλεγχος συμβατότητας
- **Καθαίρεση τοίχου αντιστήριξης** του βορείου κλίτους και αντικατάσταση με ελκυστήρες. Θα πρέπει να προηγηθεί της καθαίρεσης η προσωρινή αντιστήριξη του τοίχου με ξύλινες αντιρίδες

- **Ενίσχυση διαφραγματοποίησης** ελκυστήρες και ξύλινα διαζώματα από νέο σκελετό
- **Ενίσχυση θόλου τρίτου κλίτους** τοποθέτηση 3 ξύλινων τόξων υποστήλωσης και συμπλήρωση του τμήματος που λείπει

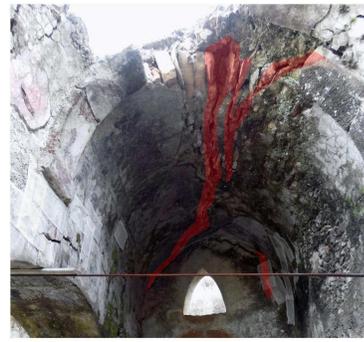
/1/

- Σχεδόν ολική απώλεια κεραμιδιών που κάλυπταν τους θόλους εξωτερικά
- Σημαντικές ρηγματώσεις έχουν δημιουργηθεί κατά μήκος των εναπομειναντων τμημάτων των θόλων. Η αποδιοργάνωση της τοιχοποιίας προκαλείται από την απόκλιση των τοίχων και από περιβαλλοντικούς παράγοντες λόγω έλλειψης προστασίας του θόλου

- **Εργασίες αποκατάστασης της στέγασης** - απομάκρυνση των φυτών που έχουν αναπτυχθεί στη στέγη, στεγάνωση του θόλου και επανατοποθέτηση κεραμιδιών
- **Προστασία της τοιχοποιίας από την ανερχόμενη υγρασία** - δημιουργία αποστραγγιστικού καναλιού περιμετρικά του κτιρίου **drainage** και **στεγάνωση δαπέδου** - πλακόστρωση με σωστή υποκείμενη στεγάνωση

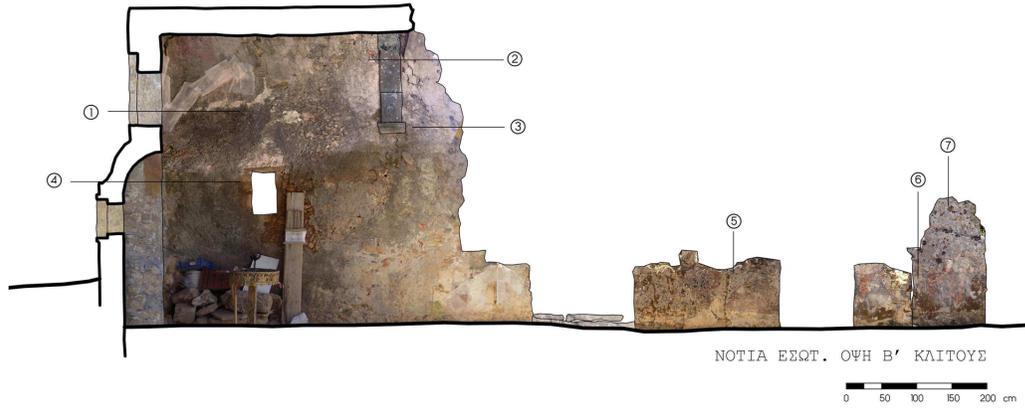
ΝΟΤΙΑ ΕΣΩΤ. ΟΨΗ Β' ΚΑΙΤΟΥΣ

/1/ Επίχρσιμα τσιμεντοκονιάματος και μαύρη κρούστα οφειλόμενη πιθανώς στη δράση βιολογικών παραγόντων

/2/ Ανάπτυξη άλγερων επάνω στους λίθους και το κονίαμα. Φυτά στις ρωγμές της τοιχοποιίας. Λευκά σημάδια από λειχήνες

/3/ Διαφορική διάβρωση και απολέπιση εμφανών λίθων. Ανάπτυξη άλγερων επάνω στο κονίαμα. Λευκά σημάδια από λειχήνες

/4/ Μαύρες βιολογικές επικαθίσεις στους ανεπίχριστους λίθους στα πλαίσια των ανοιγμάτων

/5/ Άσπρα και μαύρα στίγματα από λειχήνες και φυτά που φύονται μέσα στις ρωγμές

/6/ Λειχήνες, αποχρωματισμός, απολέπιση της ζωγραφικής επιφάνειας, λευκό φιλμ από μούχλα

• **Καθαρισμός επιφάνειας της λιθοδομής και επιχρισμάτων** βιολογικές κρούστες-μούχλα //σπικιλίνη βρύα //υποχλωριώδες λίθιο, Lito 7 και Lito 3 λειχήνες //υποχλωριώδες λίθιο, Lito 7 και Lito 3 άλη //ενώσεις του τεταρτοταγούς αμμωνίου (Desogen), ενώσεις χαλκού με αμμωνία και σύμπλοκα χαλκού με υδραζίνη φυτά που έχουν ριζώσει εντός //ουδέτερες ενώσεις της τριαζίνης με μικρή διαλυτότητα σε νερό

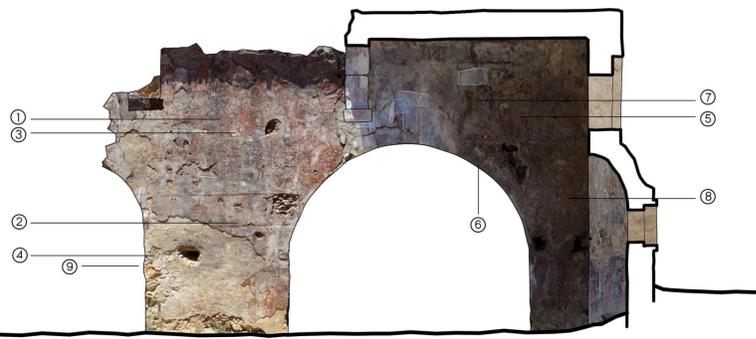
ΒΟΡΕΙΑ ΕΣΩΤ. ΟΨΗ Β' ΚΑΙΤΟΥΣ

/1/ Δυτική (ασκεπής) πλευρά - Βιολογική γκρι επικάλυψη λόγω κατερχόμενης υγρασίας από το νερό της βροχής

/3/ Δυτική (ασκεπής) πλευρά- Βελονισμός από τη δράση μικροοργανισμών

/4/ Δυτική (ασκεπής) πλευρά Βόρειας όψης- Κυψέλωση από δράση αλάτων στο υποκείμενο της τοιχογραφίας κονίαμα βιολογική αποκία

/5/ Ανατολ. (στεγασμένη) πλευρά - Απολέπιση της ζωγραφικής επιφάνειας και χρωματική αλλοίωση, αλλά μικρότερης έντασης από το δυτικό τμήμα της όψης, κροακάλισμα, λευκό βιολογικό φιλμ, βρύα

/6/ Ανατολ. (στεγασμένη) πλευρά- Λειχήνες και βρύα

/8/ Ανατολ. (στεγασμένη) πλευρά - Οστρακοειδείς οργανισμοί και απολέπιση ζωγραφικής επιφάνειας

/9/ Εκφύλλωμα διακοσμητικού λίθου στη γενέτειρα τόξου

/2/ Δυτική (ασκεπής) πλευρά - Χρωματική αλλοίωση (ιδιαίτερα ξεθωριασμένα χρώματα), δίκτυο τριχοειδών ρωγμών (microcracks), απολέπιση και κρυσταλλοποίηση της ζωγραφικής επιφάνειας, γκρι βιολογικό φιλμ

• **Τοιχογραφίες**
Έλεγχος πρόσφυσης στο υπόστρωμα
Στερέωση με ενεργα με κονίαμα συμβατό με τους λίθους και τα υλικά της τοιχογραφίας
Καθαρισμός
Στερέωση για ενίσχυση των σαθρών επιφανειών του ζωγραφικού τμήματος της τοιχογραφίας - εμπλοκή με διαλυμάτων ειδικών ρητινών οργανικής φύσης

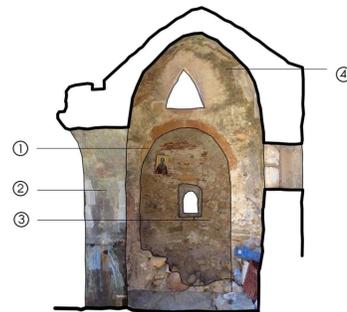
ΑΝΑΤΟΛΙΚΗ ΕΣΩΤ. ΟΨΗ Β' ΚΑΙΤΟΥΣ

/1/ Απολέπιση των λίθων του τόξου της κόγχης

/2/ Χρωματική αλλοίωση της τοιχογραφίας, βρύα, άλγη, μαύρες βιολογικές επικαλύψεις και μούχλα

/3/ Έντονη κυψέλωση σημειακά, χαρακτηριστική εικόνα λίθου που έχει έρθει σε επαφή με τσιμεντοκονίαμα- κρυπτοεξάνθηση αλάτων

/4/ Άλγη, μαύρες βιολογικές κρούστες και άλατα

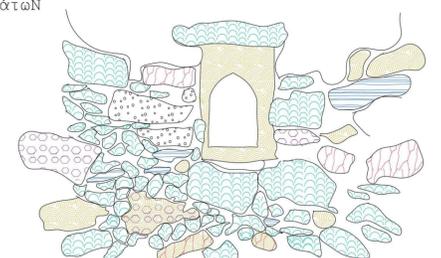
απολέπιση στρογγυλοποίηση εκφύλλωμα διαρ. διάβρωση κυψέλωση βελονισμός
