**Διπλωματική Εργασία
Η δυτική πύλη του Ρεθύμνου :
Ο επαναπροσδιορισμός του αστικού ιστού στην περιοχή του Κουμπέ**

Η δυτική πύλη του Ρεθύμνου : Ο επαναπροσδιορισμός του αστικού ιστού στην περιοχή του Κουμπέ

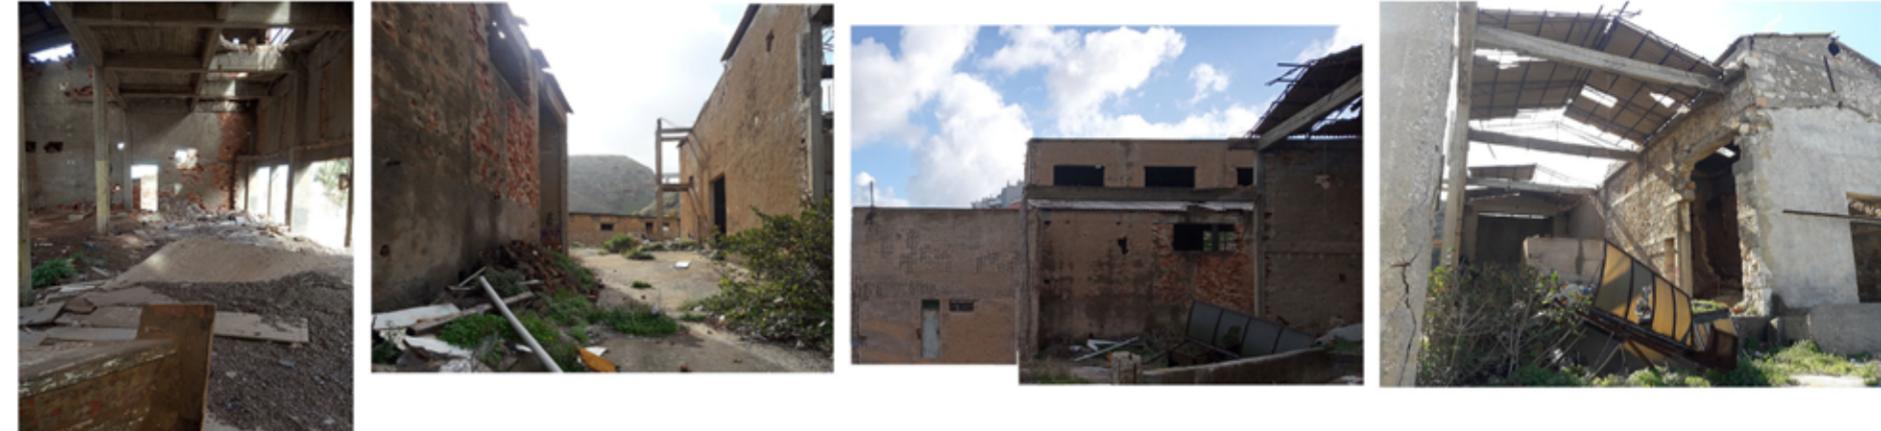
ΠΥΡΗΝΕΛΑΙΟΥΡΓΙΑ-ΡΑΦΙΝΑΡΙΑ-ΣΑΠΩΝΟΠΟΙΙΑ

συγγενείς παραγωγικές διαδικασίες | απαρχές μετά τα μέσα του 19ου αι.

συνύπαρξη πυρηνελαιουργίας-ραφιναρίας-σαπωνοποιίας στον ίδιο χώρο (έως το 1960)

κύριο πλεονέκτημα συνύπαρξης | οικονομία εγκαταστάσεων, καλύτερη αξιοποίηση του εργατικού δυναμικού

οικονομία κλίμακας | εξυπηρέτηση από κοινό λεβητοστάσιο χρήση κοινής καύσιμης ύλης | παραγωγή στο πυρηνελαιουργέιο πρώτη ύλη σαπωνοποιίας | πυρηνέλαιο ή σαπουνόπαστα

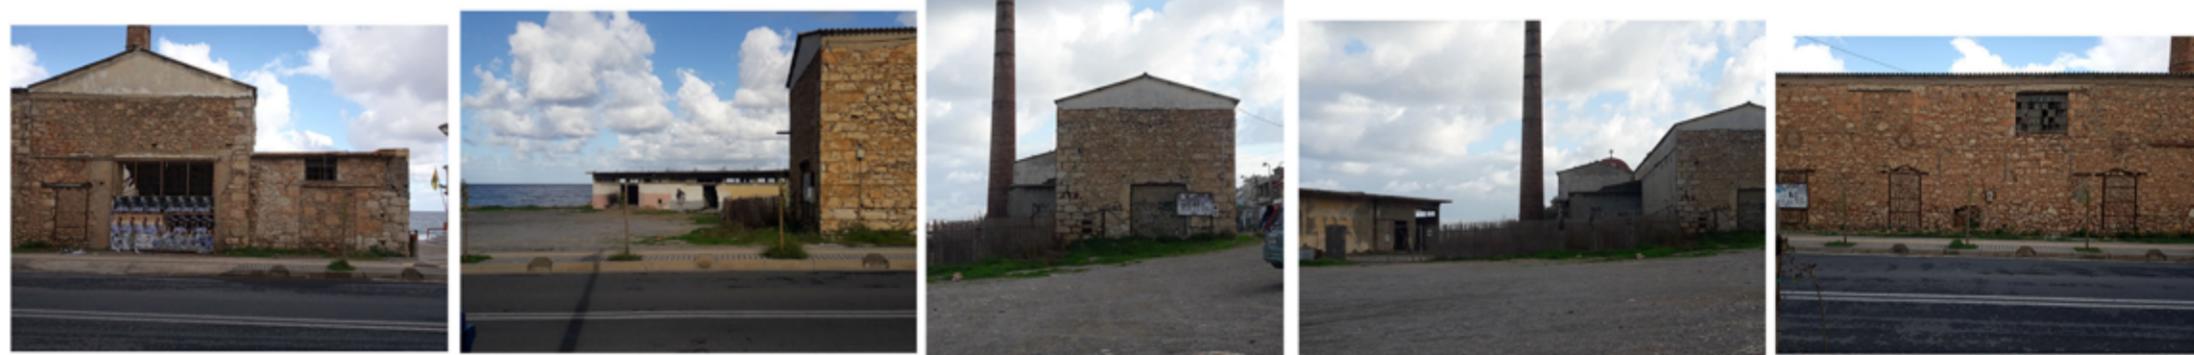
ΤΥΠΙΚΗ ΜΟΝΑΔΑ ΣΑΠΩΝΟΠΟΙΕΙΟΥ - ΡΑΦΗΝΑΡΙΑΣ - ΠΥΡΗΝΕΛΑΟΥΡΓΕΙΟΥ | ΜΟΡΦΟΛΟΓΙΚΑ ΧΑΡΑΚΤΗΡΙΣΤΙΚΑ

Σε μία μικρή πόλη, όπως το Ρέθυμνο, οι βιομηχανίες αναπτύσσονταν ως μικρές οικογενειακές επιχειρήσεις, σε σπίτια κατάλληλα διαμορφωμένα, σύμφωνα με την τυπική μονάδα που περιγράφεται παρακάτω. Η τυπική μονάδα του παραπάνω τρίπτυχου παρουσιάζει τα εξής χαρακτηριστικά:

- τριώροφη
- χώρος καζανιού
- αποθηκευτικοί χώροι πρώτων υλών (ξύλου, λαδιού, σπίρτων, βαρελιών)
- χώρος "απλώματος", τοποθέτηση υγρού σαπουνιού σε ξύλινο πάτωμα, μετατροπή του σε πλάκα

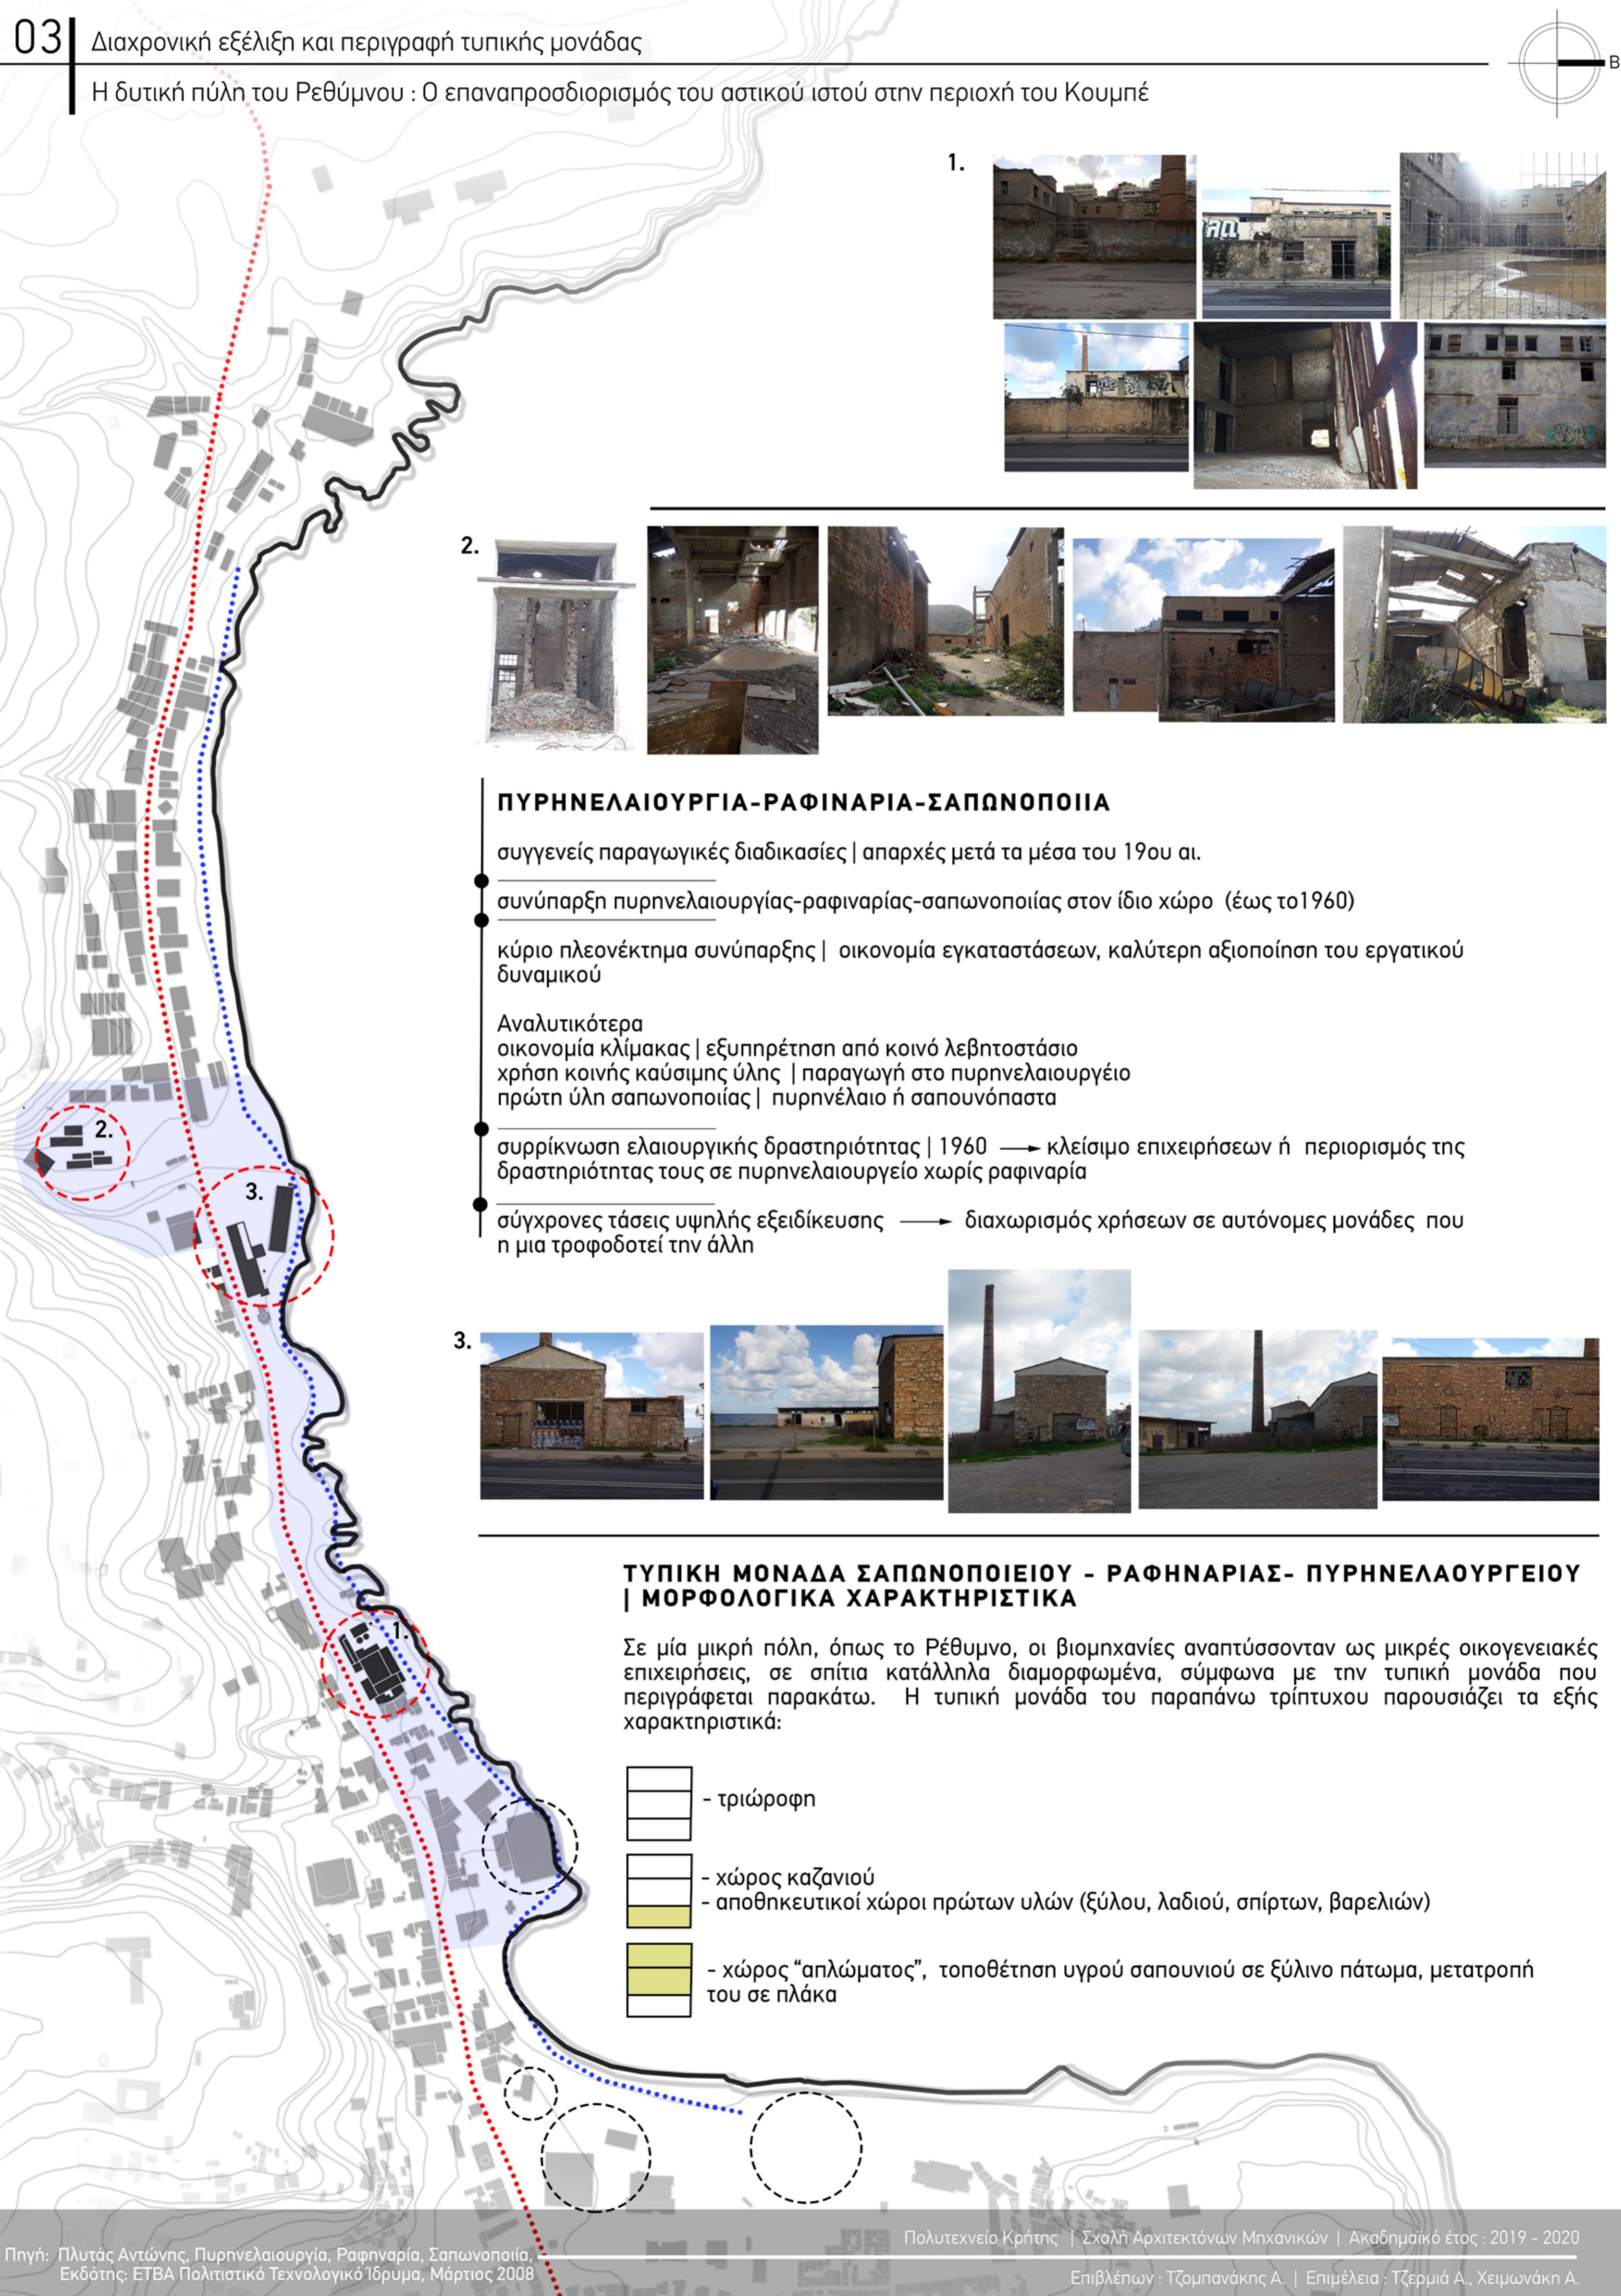
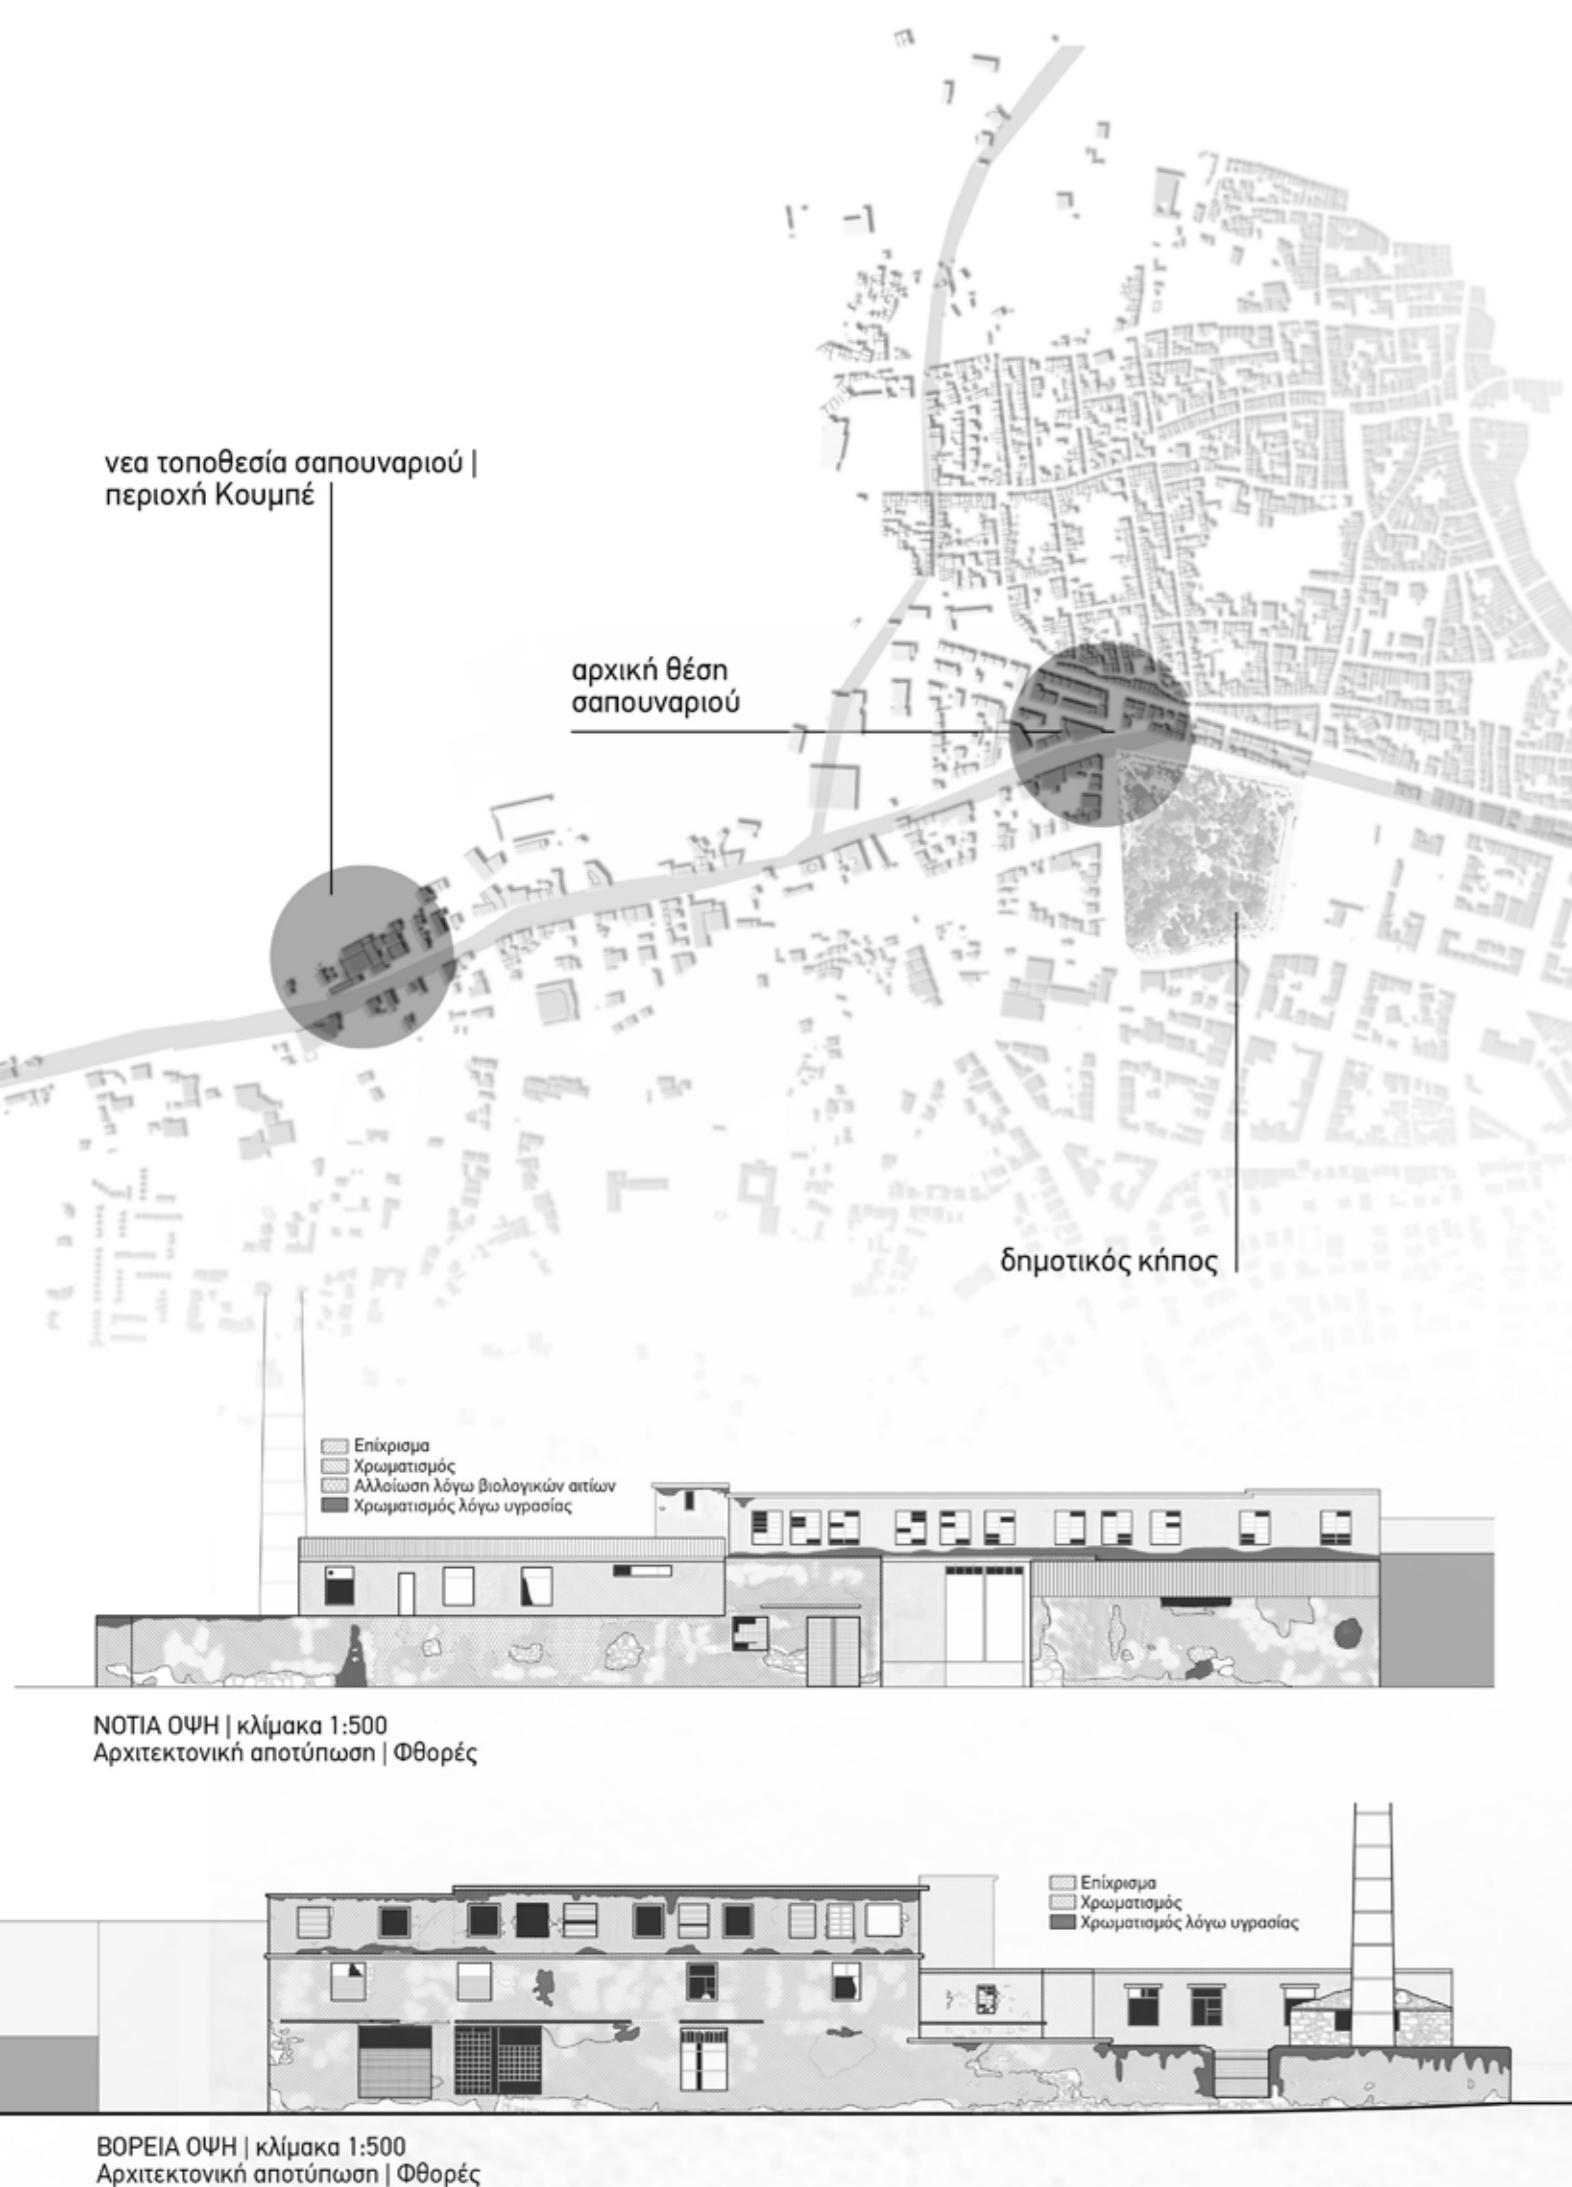
KΑΤΟΨΗ επιπέδου +7.00 | κλίμακα 1:500**Δομική κατάσταση**

- Οι κύριες όψεις του κτιρίου είναι η νότια και η βόρεια πλευρά του, από όπου πραγματοποιείται και η είσοδος στο εσωτερικό του κτιρίου.
- Η βόρεια πλευρά του σαπουναριού είναι στραμμένη προς τη θάλασσα, ενώ η άλλη πλευρά έχει όψη προς την παλιά εθνική οδό.

- Η κλίση του εδάφους που υπάρχει έχει ευνοήσει την ανάπτυξη του κτιρίου σε επίπεδα, ακολουθώντας την μορφή της τυπικής μονάδας, που περιγράφθηκε παραπάνω.

- Εξαιτίας της κλίσης του εδάφους, στη νότια όψη παρουσιάζονται δυο επίπεδα και η είσοδος πραγματοποιείται από το επίπεδο του πρώτου ορόφου, ενώ στη βόρεια υπάρχουν τρία επίπεδα και η είσοδος πραγματοποιείται από το ισόγειο.

- Εκτός από την κύρια μονάδα, υπάρχει άλλο ένα πετρόκτιστο κτίσμα στον υπαίθριο χώρο, το οποίο λειτουργούσε ως μηχανοστάσιο της μονάδας, μια καμινάδα, η οποία έχει κηρυχθεί διατηρητέα καθώς και το ίχνος δύο μεταλλικών κυλίνδρων, οι οποίοι έχουν αφαιρεθεί.

- Το κτίριο είναι λιθόκτιστο, με επίχρισμα τσιμέντου, προκειμένου να προστατευτεί από τους εξωτερικούς περιβαλλοντικούς παράγοντες.
- Οι τοίχοι έχουν πάχος 60 εκατ.

- Όσον αφορά στη νότια πλευρά, παρατηρείται η ύπαρξη χρωματισμών στο επίχρισμα. Επιπλέον, αισθητή είναι η ανάπτυξη βιολογικών φθορών, λόγω των καιρικών συνθηκών και της ανοδικής υγρασίας του περιβάλλοντος. Τέλος παρατηρείται απώλεια δομικού υλικού σημειακά καθώς και επιχρίσματος, λόγω της ανερχόμενης και κατερχόμενης υγρασίας.
- Αντίστοιχες φθορές παρατηρούνται και στη βόρεια όψη, με την επιδραση των αλάτων της θάλασσας να είναι μέγιστης σημασίας για τη δομική υγρασία των φθορών.

Το κτίριο σήμερα παραμένει ανεκμετάλλευτο. Προτείνεται η μετατροπή του σε δημόσια βιβλιοθήκη με χρήση ψηφιακής τεχνολογίας.

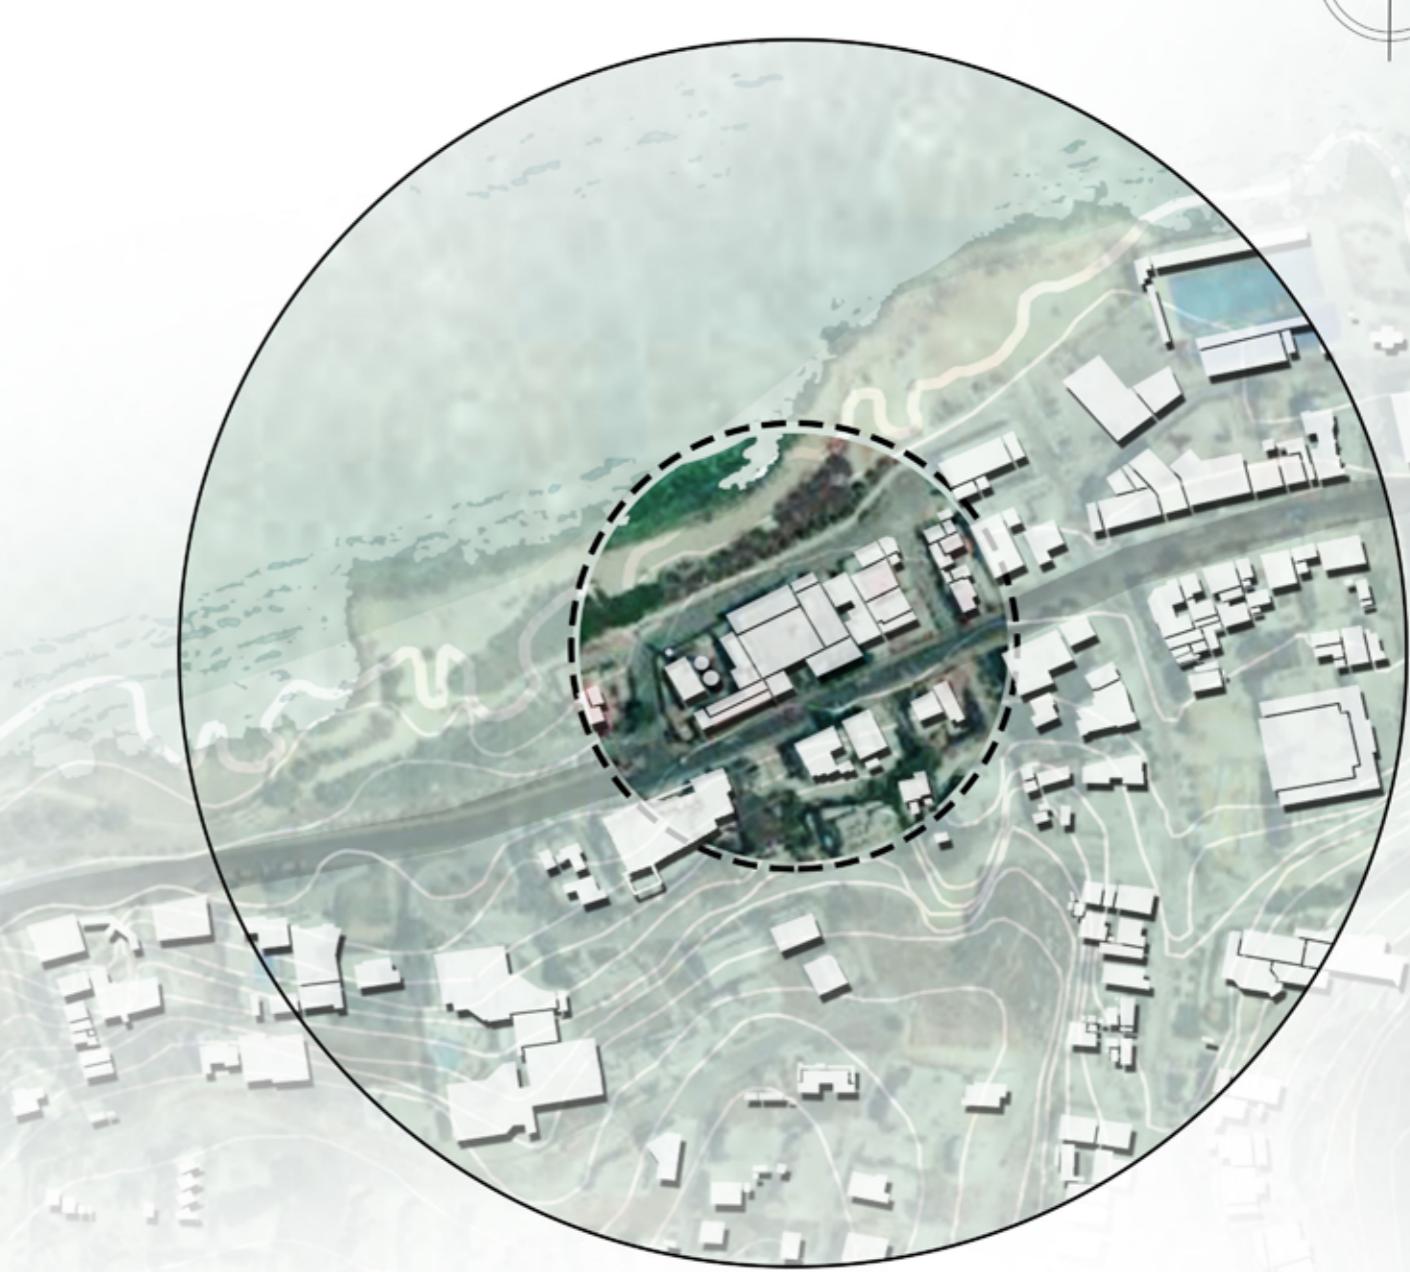
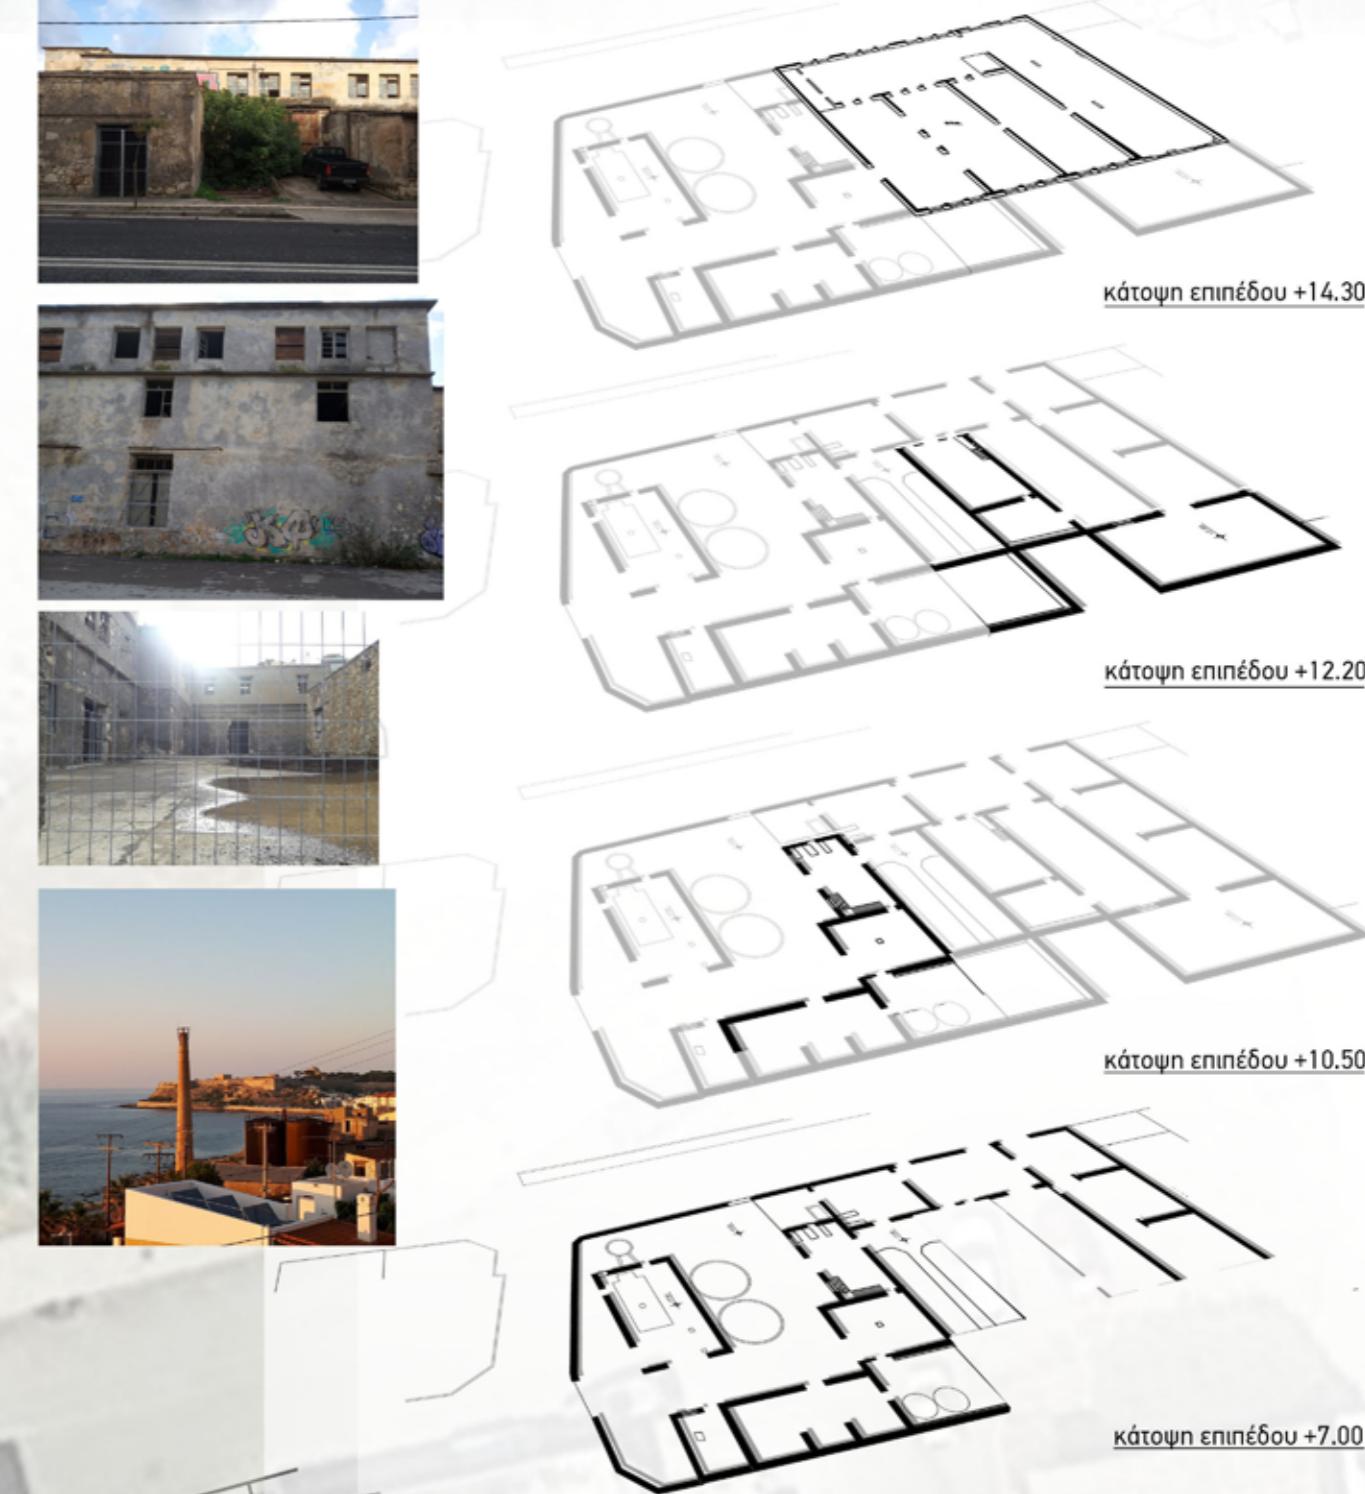
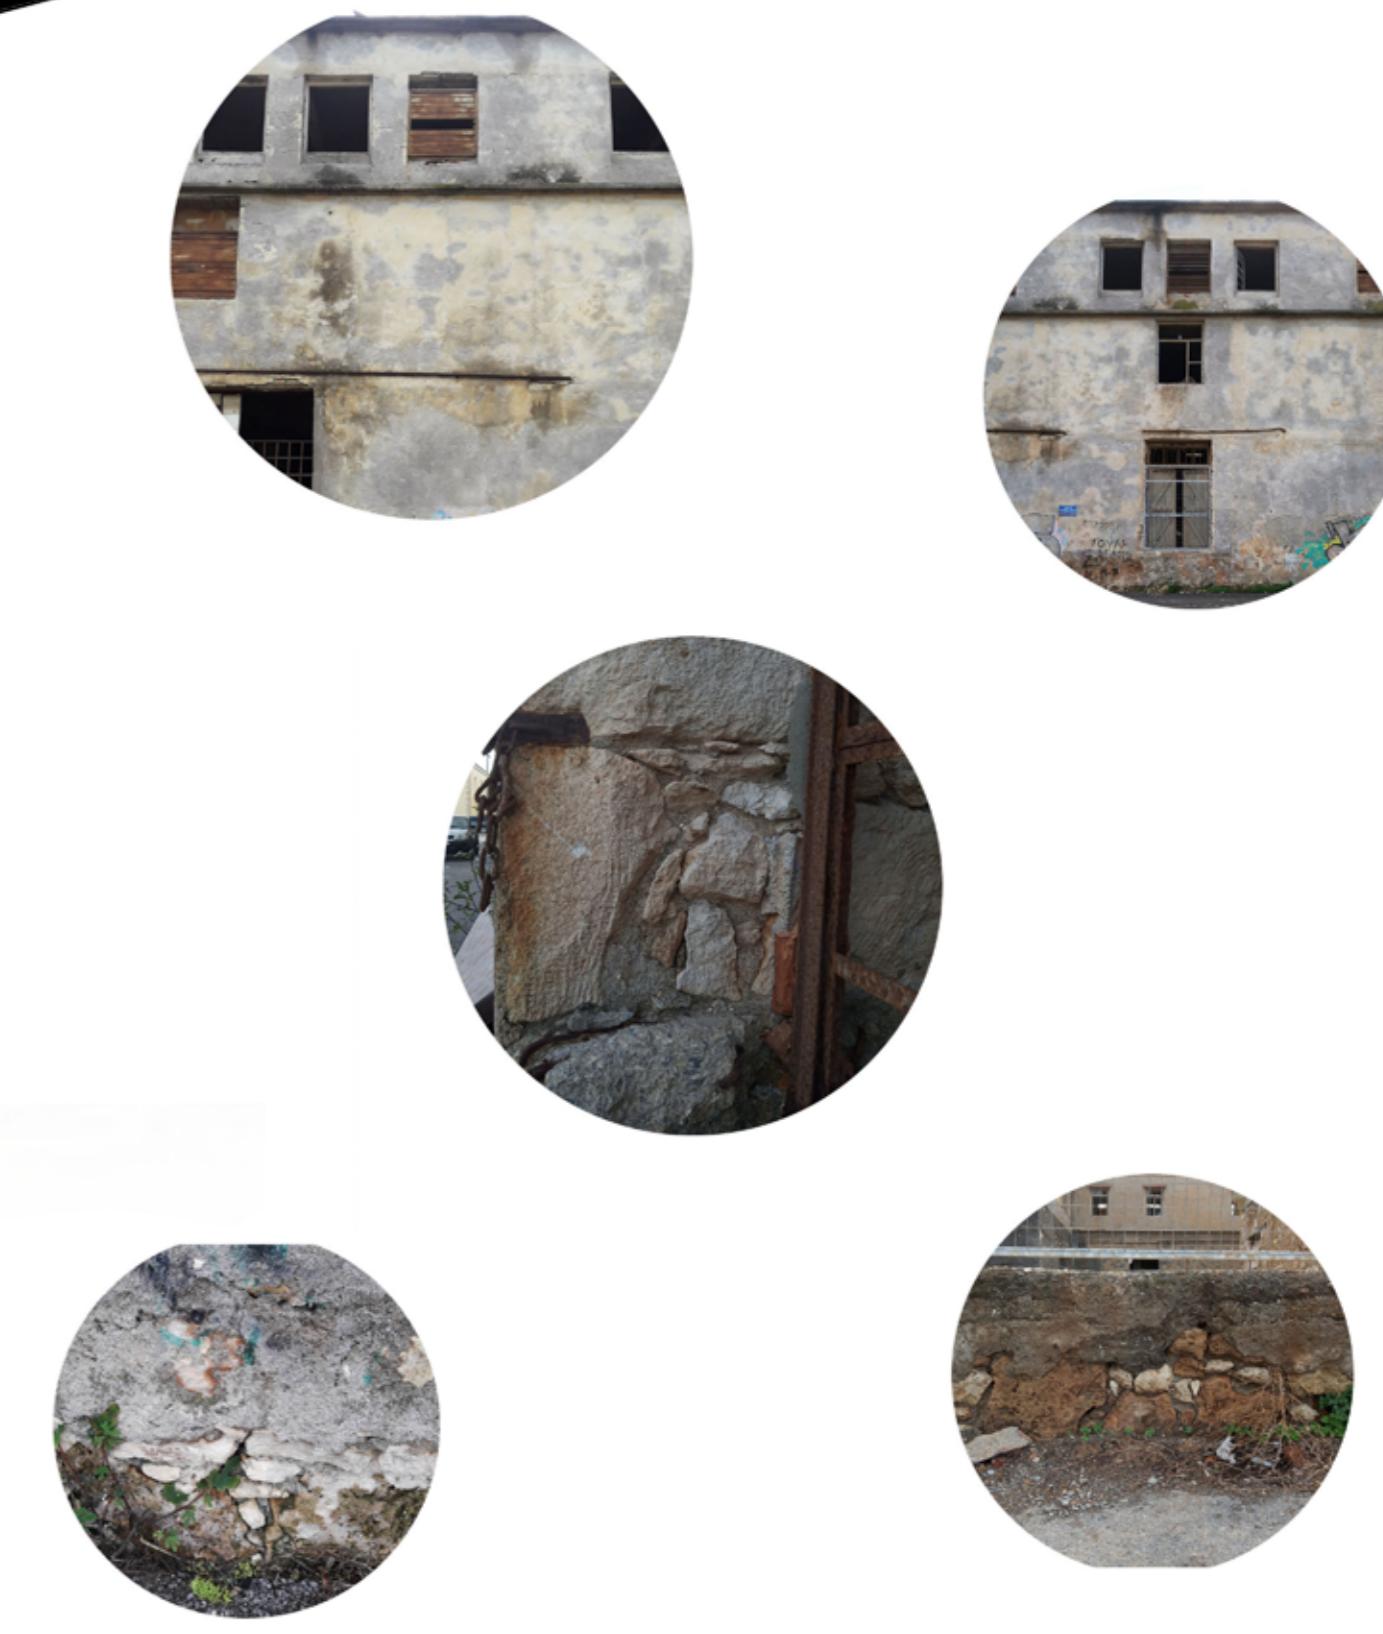
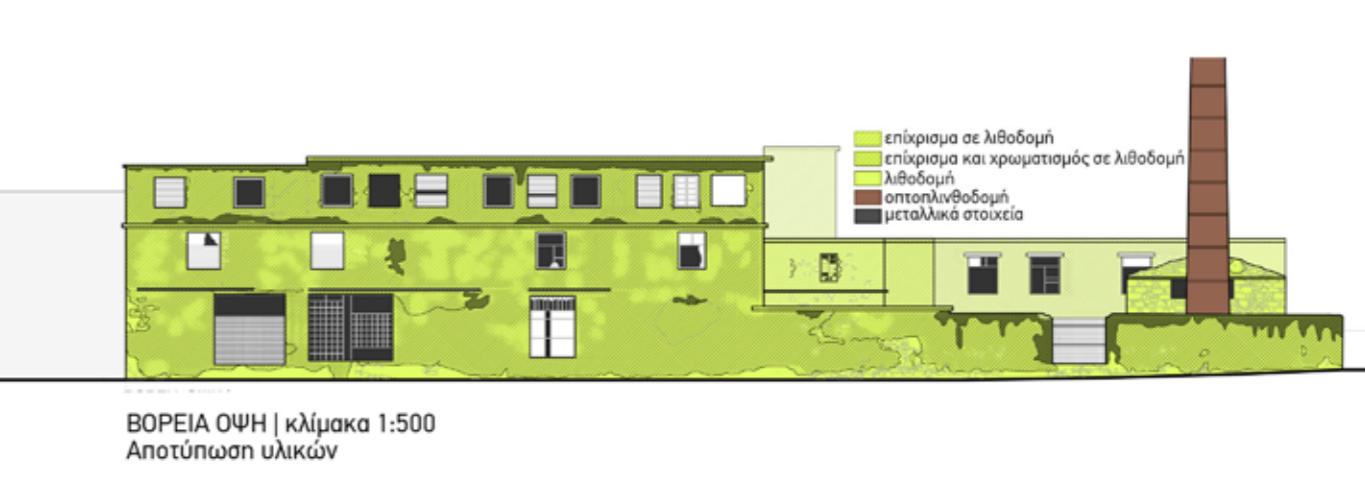
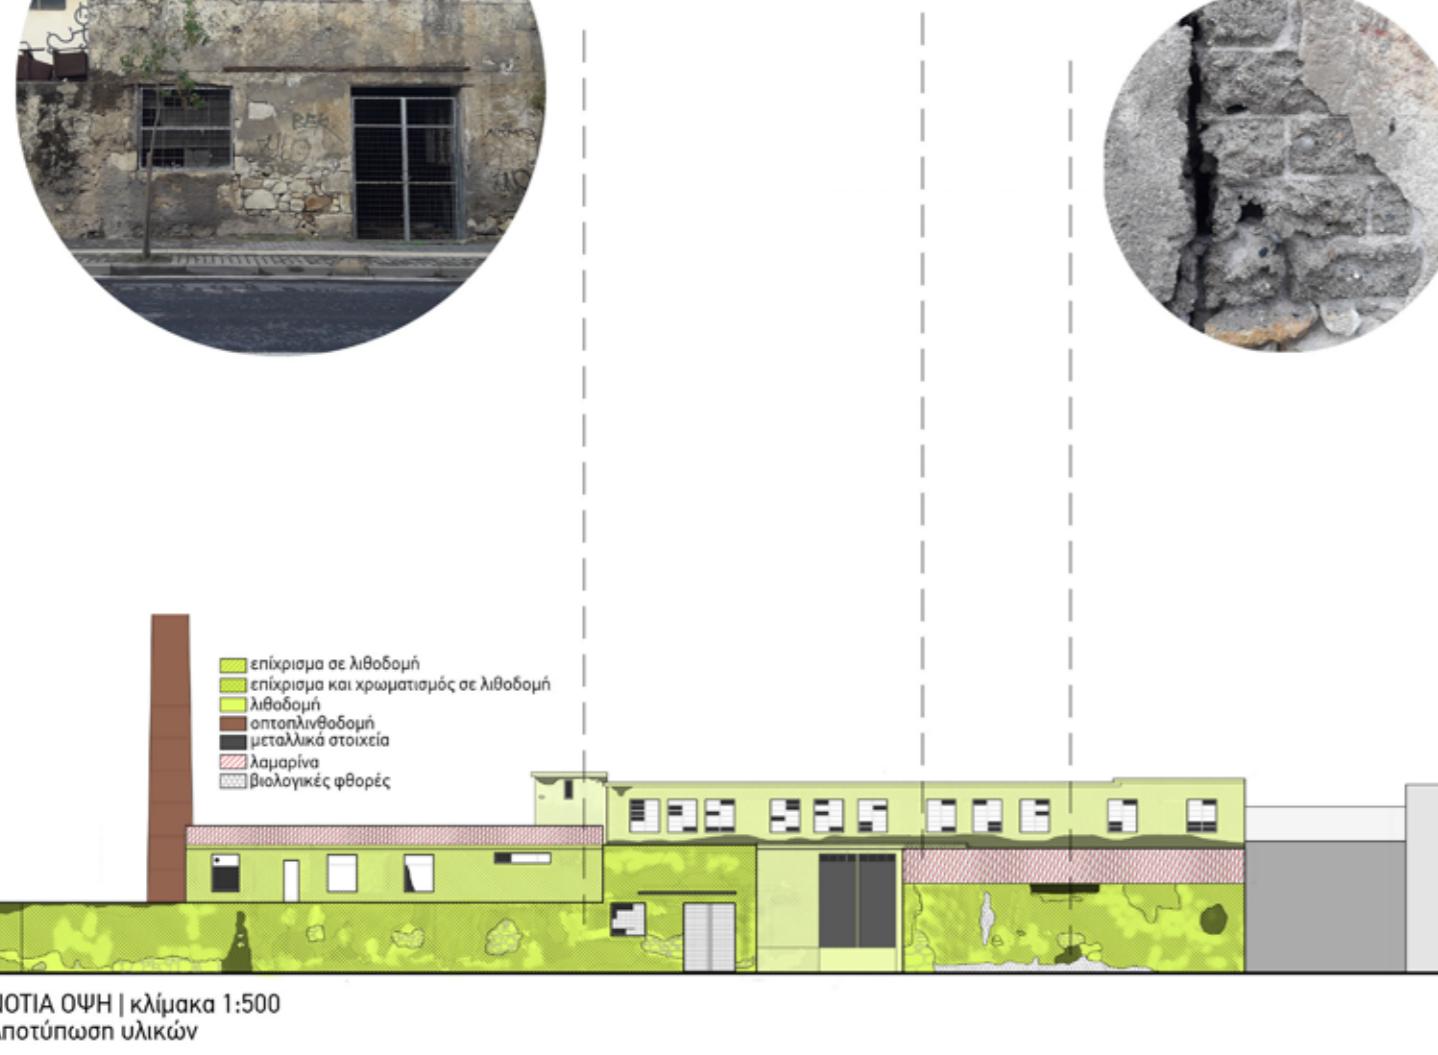
Μορφολογικά στοιχεία

- Η μορφή και τα ανοίγματα που υπάρχουν στις όψεις του κτιρίου παραπέμπουν σε τυπολογία κατοικίας, η οποία είναι διαμορφωμένη για τη χρήση σαπουναριού.

Το κτίριο λειτούργησε περίπου σαράντα χρόνια και άλλα τόσα παραμένει κλειστό. Το γεγονός αυτό, σε συνδυασμό με τις καιρικές συνθήκες και την έκθεσή του στη θάλασσα όπως αναφέρθηκε παραπάνω, έχει συμβάλλει και στη δομική αλλοίωση του.

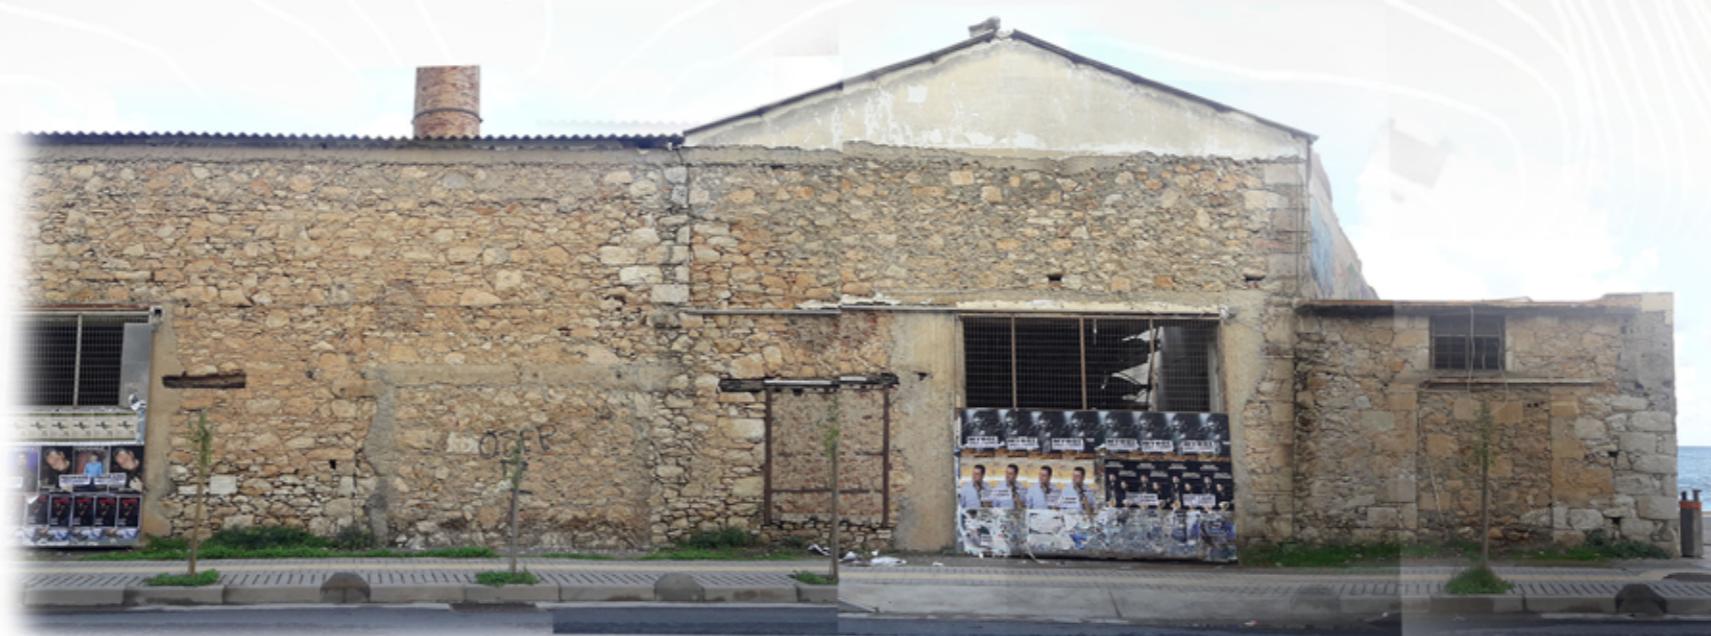
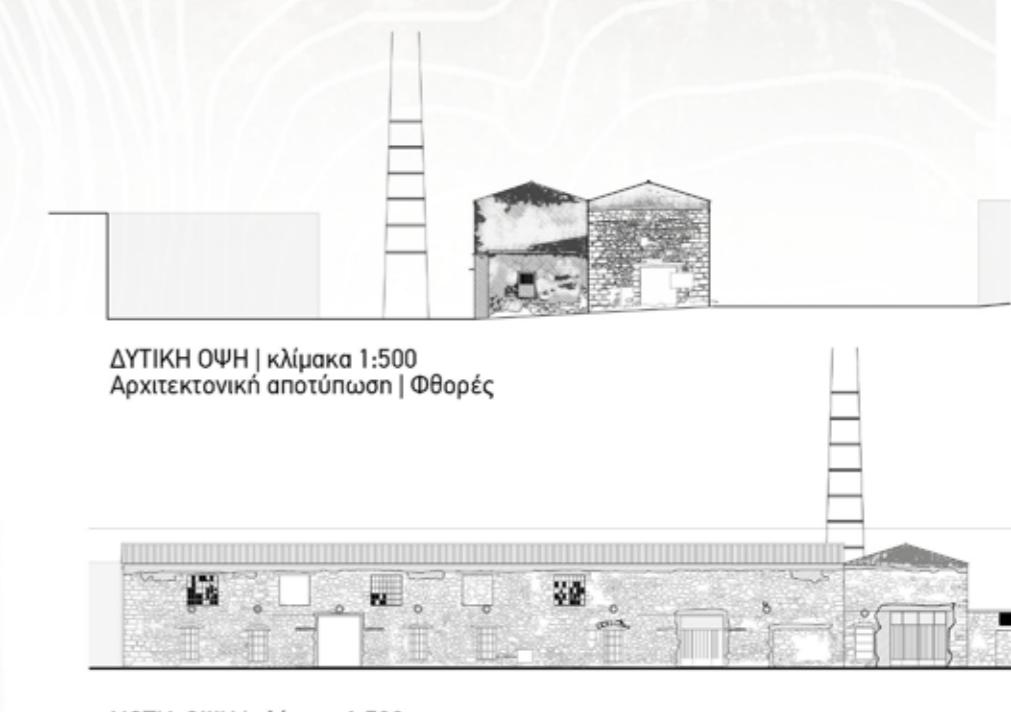
ΝΟΤΙΑ ΟΨΗ | κλίμακα 1:500 Αρχιτεκτονική αποτύπωση | Φθορές

- Παρατηρώντας τη νότια όψη του κτιρίου, διαπιστώνεται πως το κτίριο διαμορφώθηκε σε διάφορες φάσεις.

- Ο αρχικός πυρήνας του κτιρίου αποτελείται από έναν ορθογώνιο χώρο, λιθόκτιστο, ο οποίος αναπτύσσεται σε ένα επίπεδο. Η πρόσβαση στο εσωτερικό του κτιρίου πραγματοποιούνταν από τη νότια και τη δυτική πλευρά. Όσον αφορά στα ανοίγματα του κτιρίου της νότιας όψης, παρατηρείται ένας ρυθμός από ορθογώνια, κυκλικά και τετράγωνα ανοίγματα. Στο κάτω μέρος υπήρχαν ορθογώνια ανοίγματα, τα οποία στη συνέχεια φαίνεται να σφραγίστηκαν. Πάνω από αυτά διακρίνονται ιχνη κυκλικών ανοίγματων, τα οποία εξίσου έχουν σφραγιστεί. Στο πάνω μέρος υπάρχουν τετράγωνα ανοίγματα, μερικά από τα οποία έχουν διατηρηθεί.

- Φαίνεται να υπάρχουν και μεταγενέστερες φάσεις, με την προσθήκη όγκων στον αρχικό πυρήνα του κτιρίου, γεγονός που αποδύνεται από τον τρόπο με τον οποίον έχουν τοποθετηθεί οι λίθοι στις πλευρές του.

- Όσον αφορά στη νότια πλευρά, παρατηρείται στο πάνω μέρος της όψης μερική πτώση επιχρίσματος. Επιπλέον παρατηρείται μερική απώλεια επιχρίσματος στη βάση της όψης, γεγονός που οφείλεται στην ανερχόμενη υγρασία.

Το κτίριο σήμερα λειτουργεί ως αποθηκευτικός χώρος. Προτείνεται η μετατροπή του σε κτίριο πολιτισμού.
