**Διπλωματική Εργασία
Η δυτική πύλη του Ρεθύμνου :
Ο επαναπροσδιορισμός του αστικού ιστού στην περιοχή του Κουμπέ**

Η δυτική πύλη του Ρεθύμνου : Ο επαναπροσδιορισμός του αστικού ιστού στην περιοχή του Κουμπέ

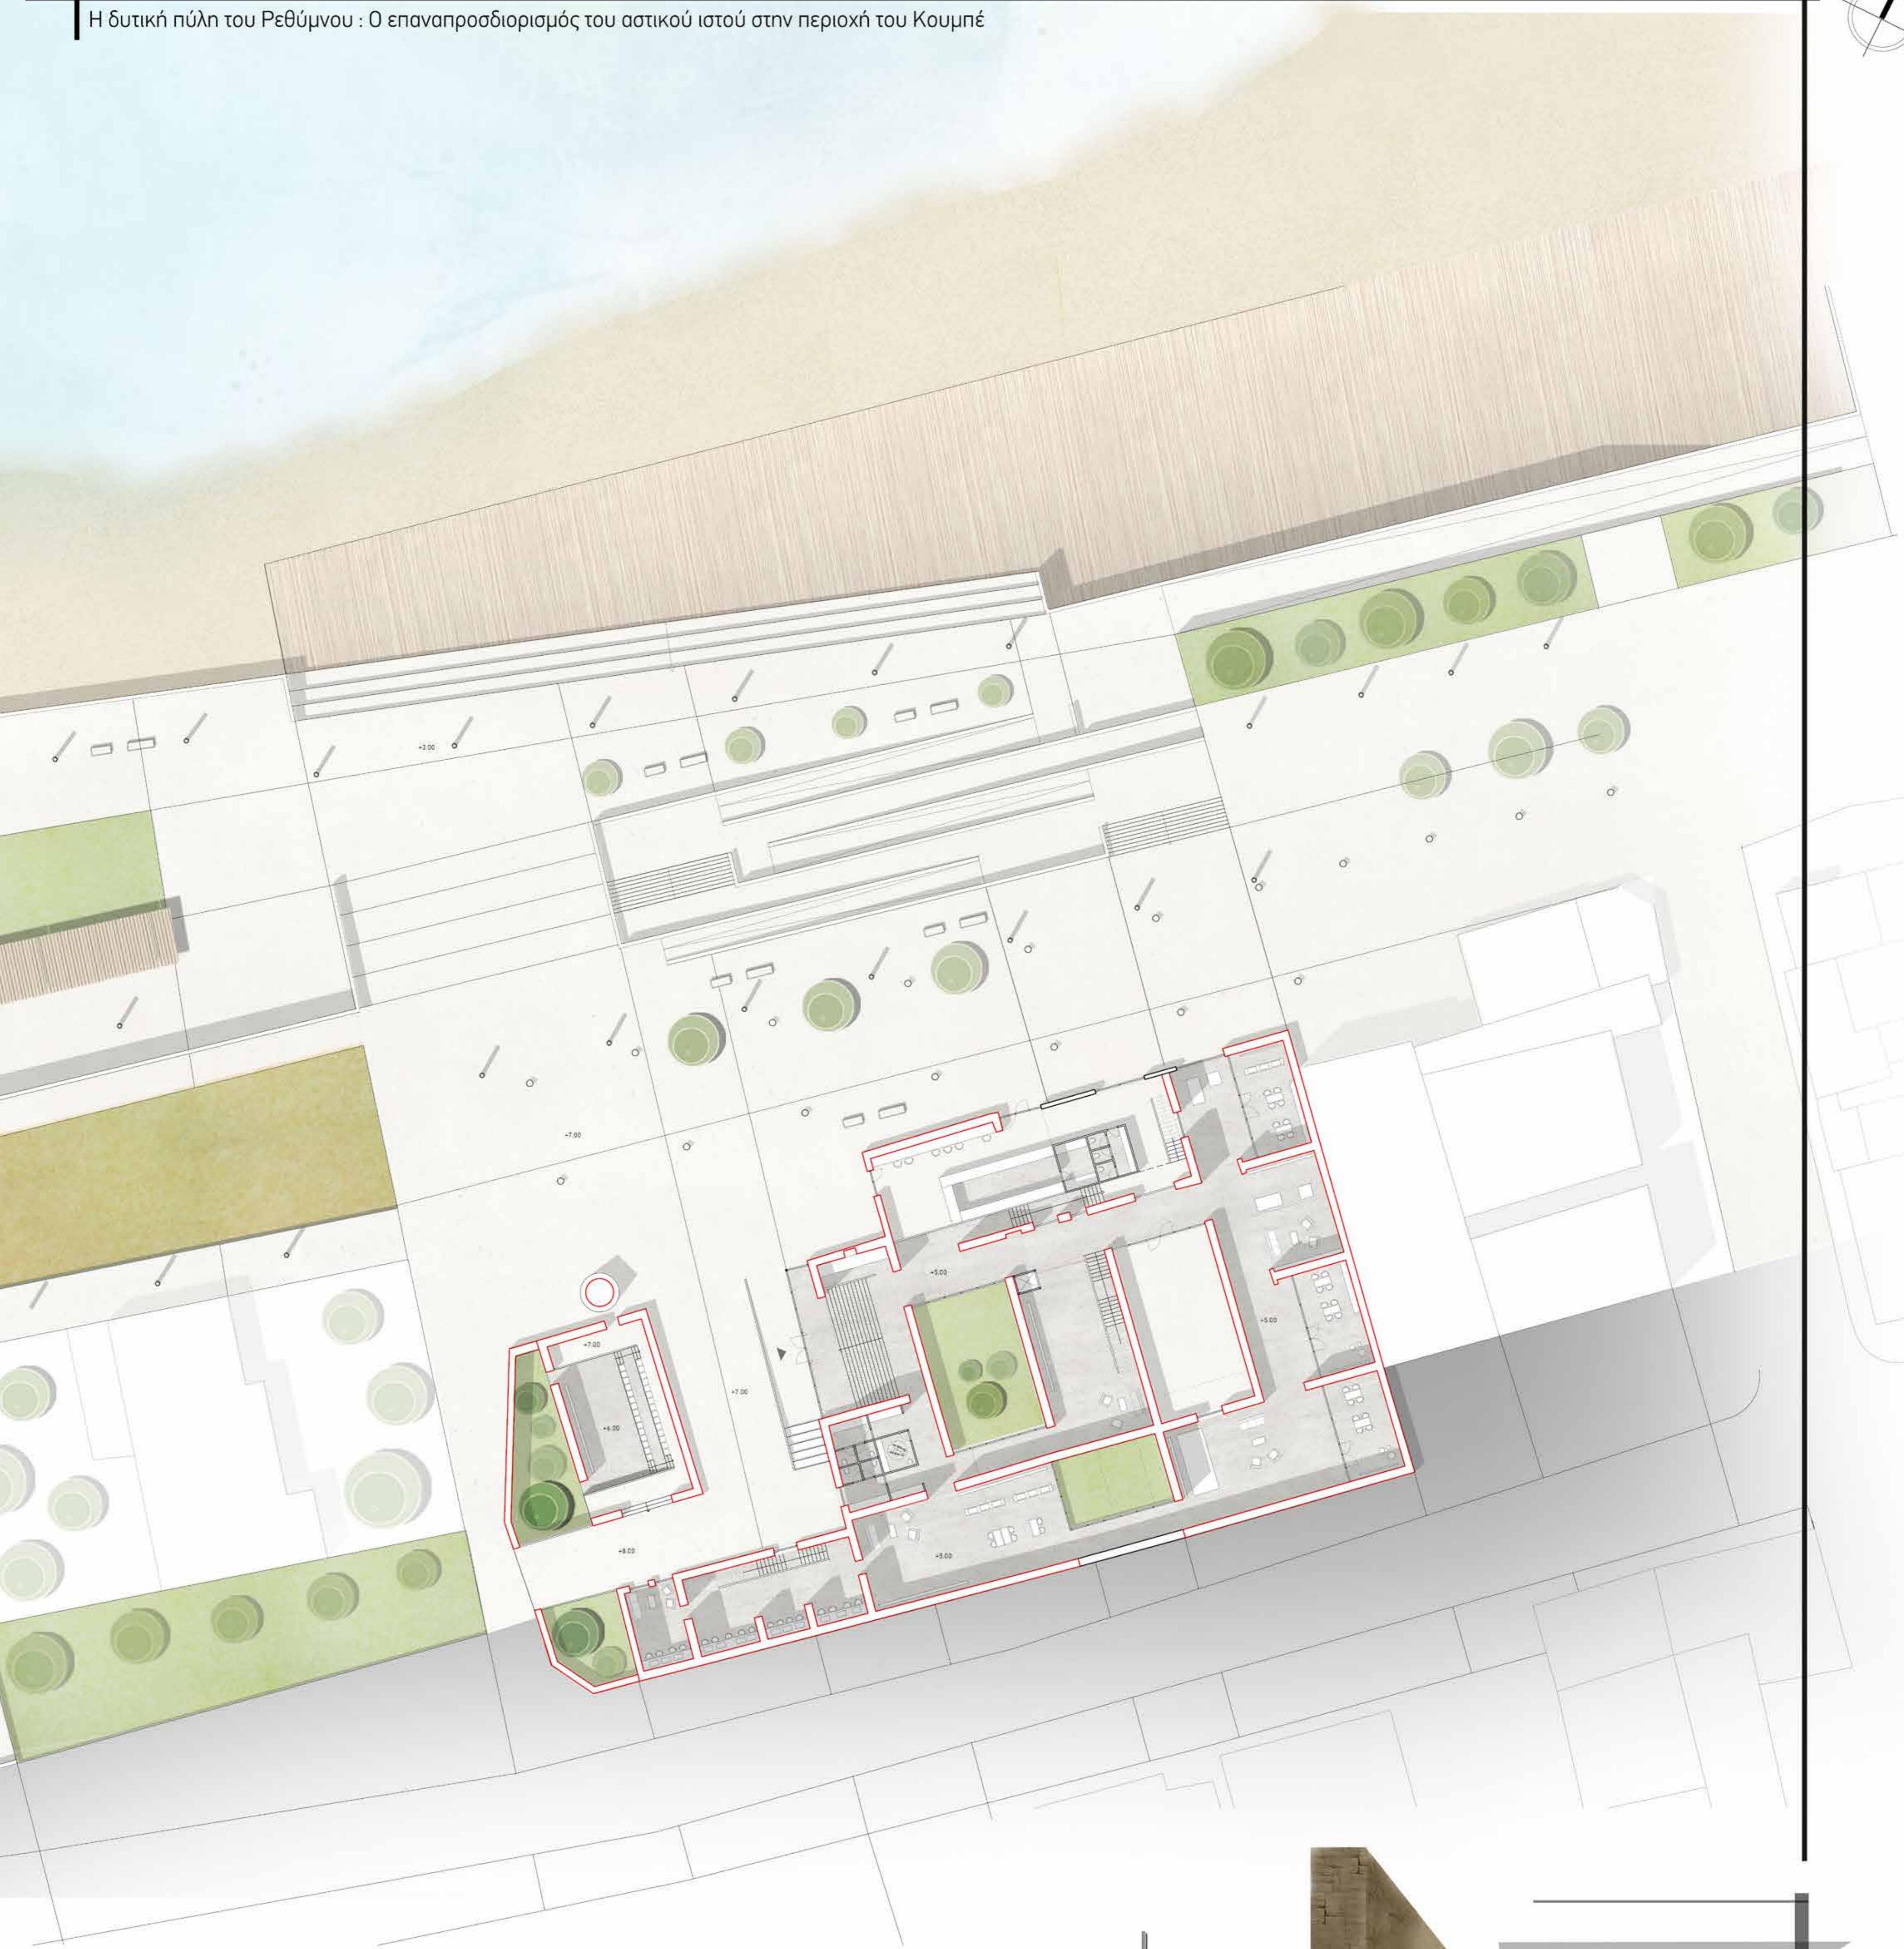
Διάγραμμα χρήσεων

1. αναψυκτήριο
2. χώροι ψηφιακής τεχνολογίας
3. χώροι αναμονής
4. αίθριοι χώροι
5. αίθουσες υπολογιστών
6. αίθριος χώρος προβολών
7. βιοθητικοί χώροι

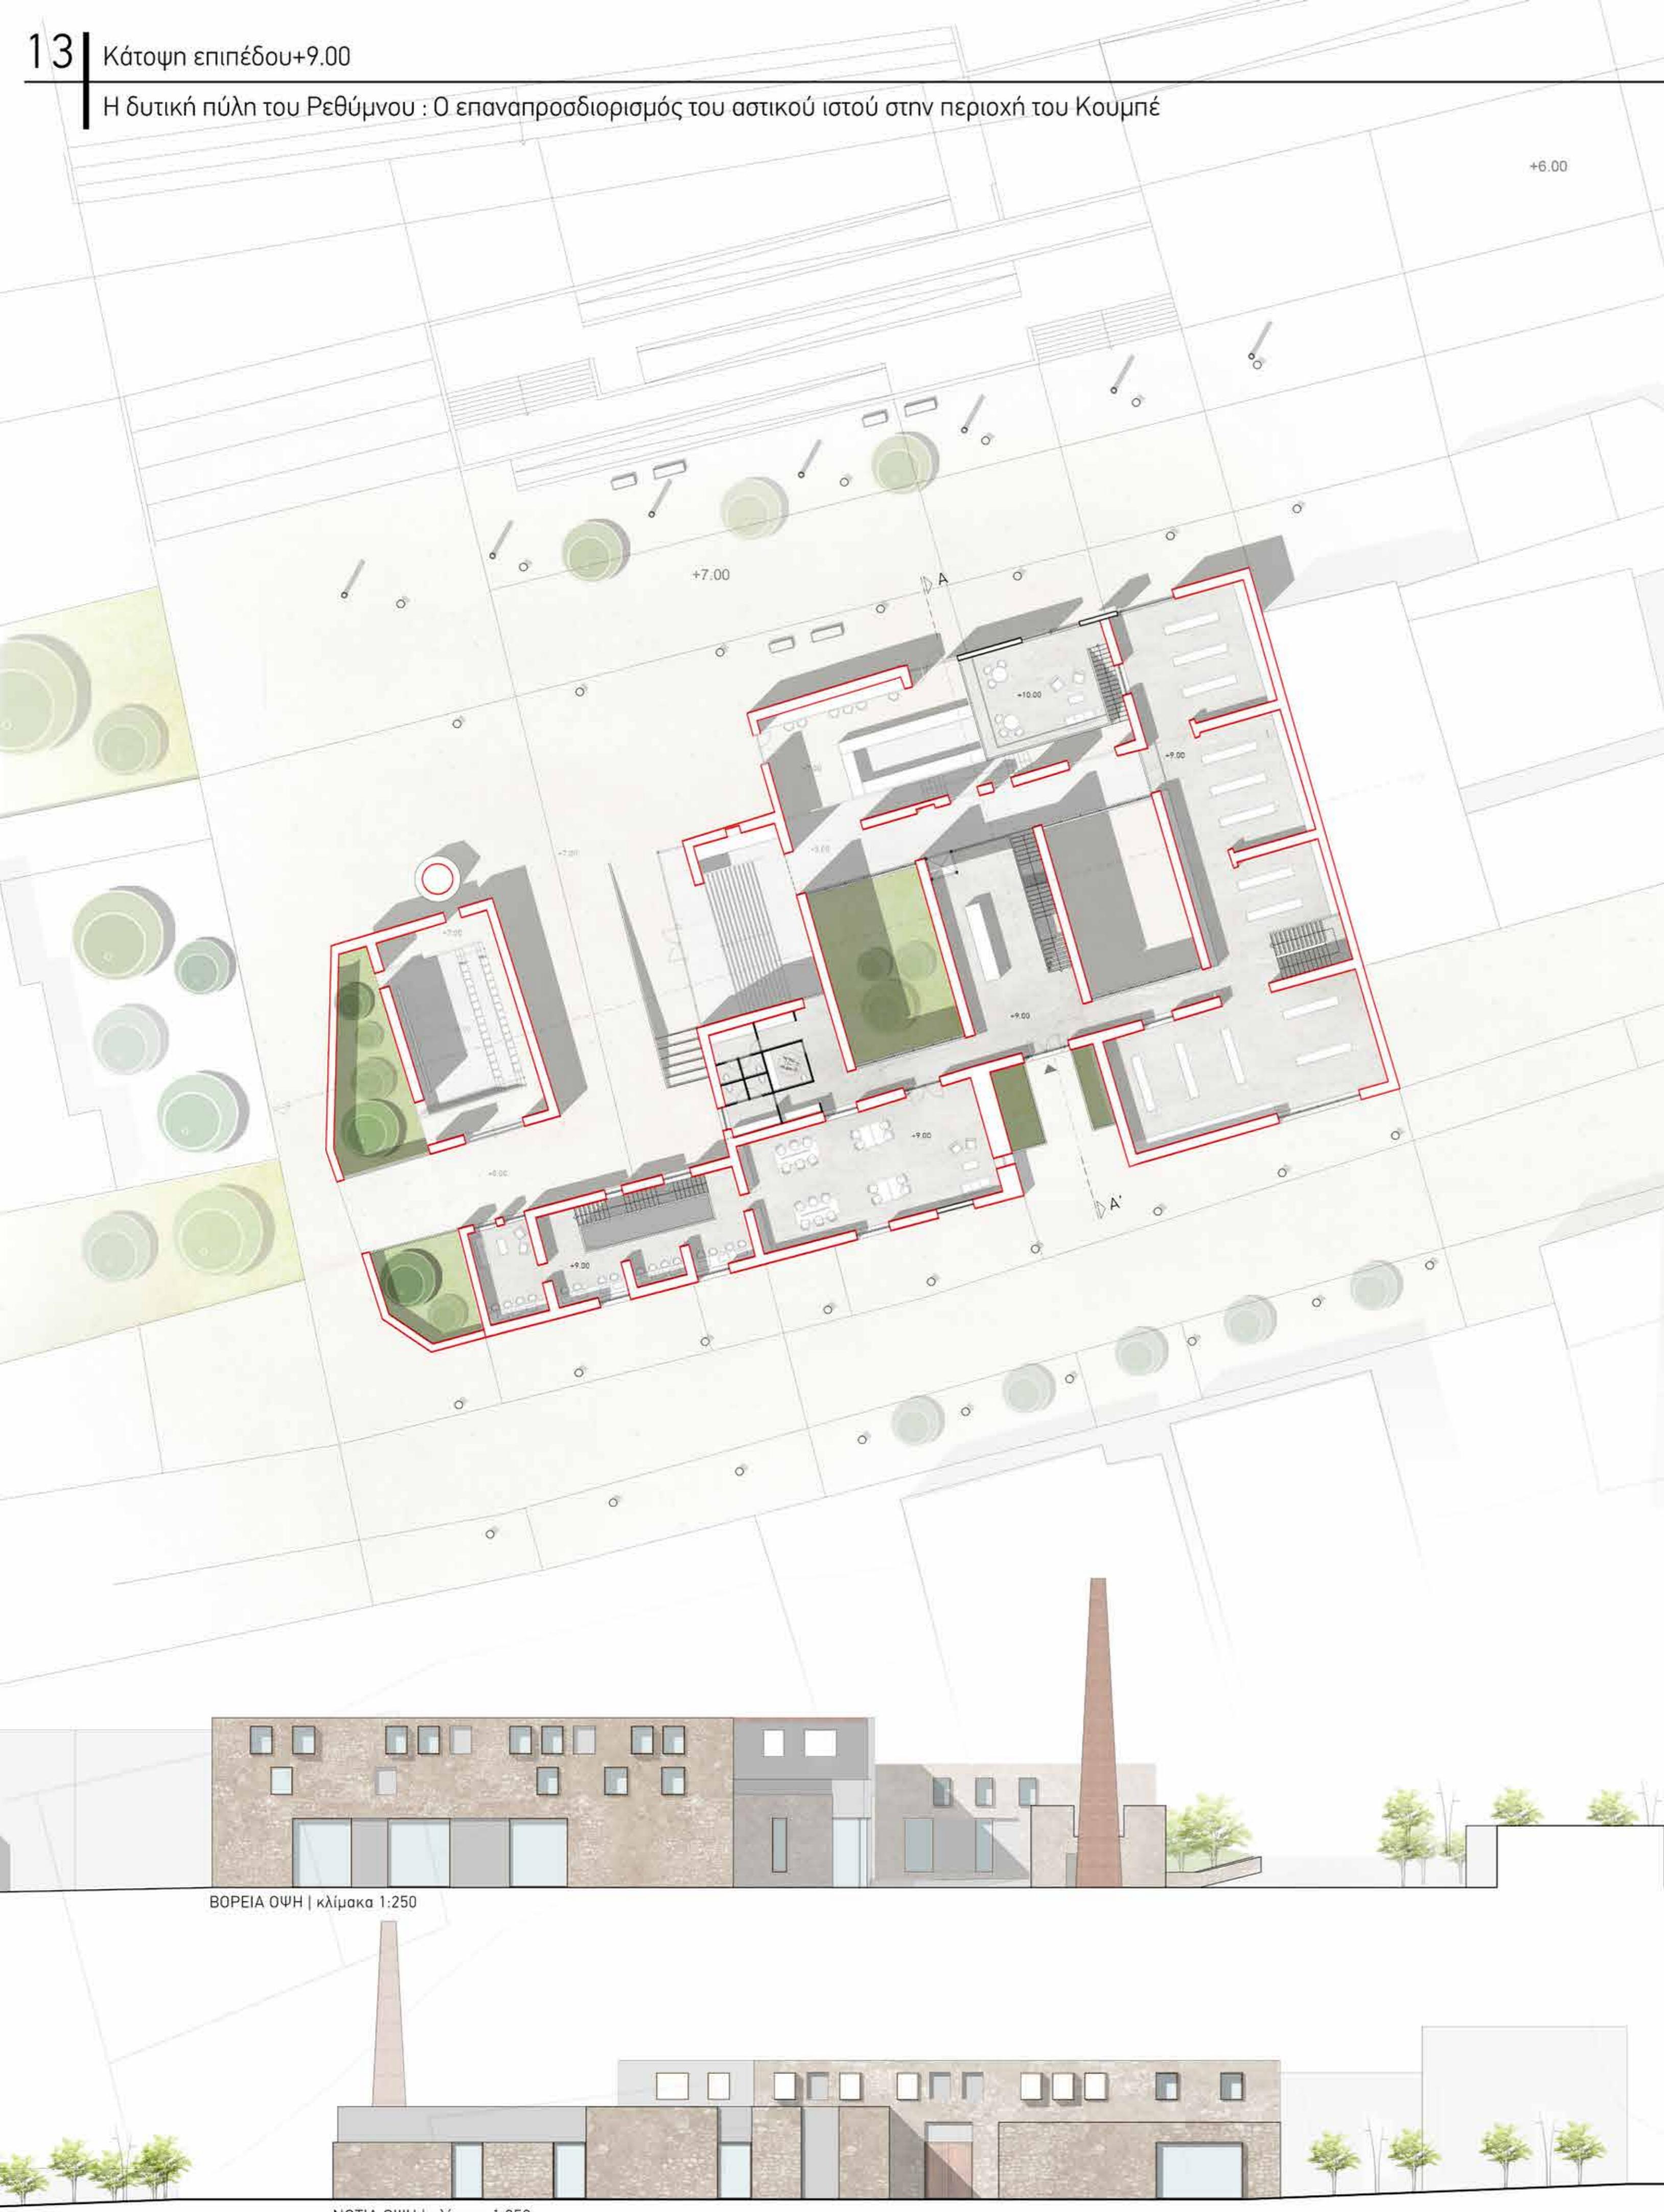
Διάγραμμα χρήσεων επιπέδου +9.00

1. αναψυκτήριο
2. βιβλιοστάσιο
3. χώρος υποδοχής
4. αίθριοι χώροι
5. αίθουσες υπολογιστών
6. αίθριος χώρος προβολών
7. βοηθητικοί χώροι
