**ΠΟΛΥΤΕΧΝΕΙΟ ΚΡΗΤΗΣ
ΣΧΟΛΗ ΑΡΧΙΤΕΚΤΟΝΩΝ ΜΗΧΑΝΙΚΩΝ**

**ΔΟΜΙΚΕΣ ΕΝΙΣΧΥΣΕΙΣ ΜΝΗΜΕΙΩΝ ΣΤΗΝ ΕΛΛΑΔΑ
ΜΕ ΕΜΦΑΝΕΙΣ ΜΕΤΑΛΛΙΚΟΥΣ ΦΟΡΕΙΣ**

ΘΕΩΡΗΤΙΚΟΙ ΠΡΟΒΛΗΜΑΤΙΣΜΟΙ & ΑΙΣΘΗΤΙΚΕΣ ΕΠΙΠΤΩΣΕΙΣ

ΜΕΤΑΠΤΥΧΙΑΚΗ ΔΙΑΤΡΙΒΗ ΕΙΔΙΚΕΥΣΗΣ

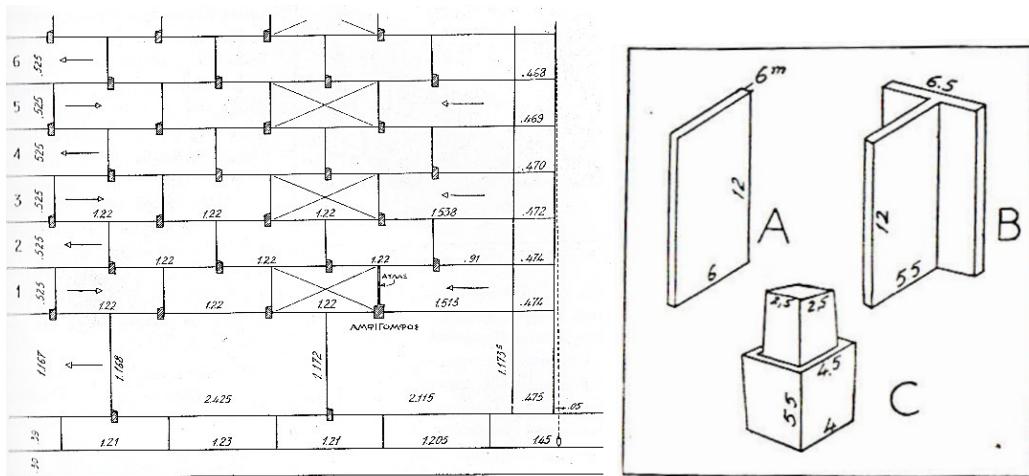
Εικόνα 1.3: Σύστημα γόμφωσης της ΒΔ γωνίας του σηκού του Παρθενώνα (τα βέλη δείχνουν τη φορά τοποθέτησης των λίθων) και συνήθη σχήματα γόμφων (Ορλάνδος, 1994).

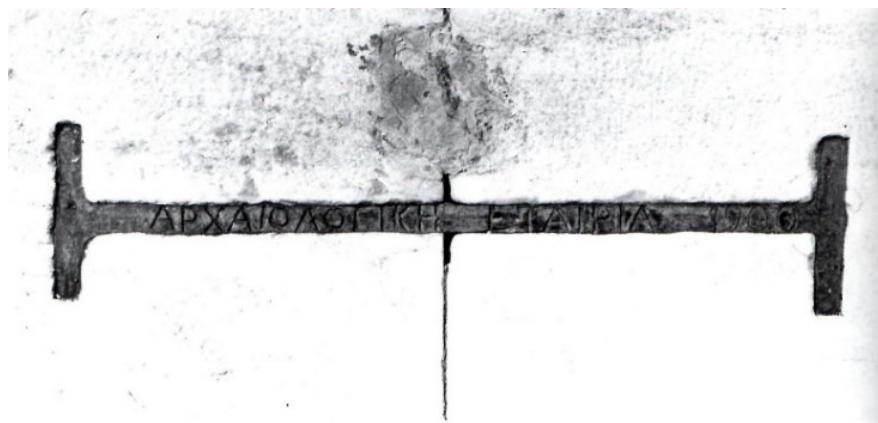
Εικόνα 1.4: Παράδειγμα συνδέσμου της επέμβασης του Νικ. Μπαλάνου το 1898-1902 στην Ακρόπολη (Μαλλούχου-Tufano, 1998).

Η «μολυβδοχόηση» εφαρμόστηκε σε ορισμένες περιπτώσεις και στα νεότερα χρόνια στις αρχές του 20^{ου} αιώνα, σε στερεωτικές εργασίες στην Ακρόπολη από την Αρχαιολογική Εταιρία υπό τον πολιτικό μηχανικό Νικόλαο Μπαλάνο (Μαλλούχου-Tufano, 1998). Πιο συγκεκριμένα, χρησιμοποιήθηκαν εξωτερικοί σύνδεσμοι σχήματος διπλού T (Εικ. 1.4) για τη συγκράτηση όλων των επιστυλίων του θριγκού του Παρθενώνα, δυστυχώς χωρίς την επιτυχία των αρχαίων συνδέσμων αφού η μεταλλουργική σύνθεση των περισσότερων νεότερων χαλύβων και ο εγκιβωτισμός τους σε λεπτότερο στρώμα μολύβδου σε σχέση με την αρχαιότητα, δημιούργησαν αρκετά προβλήματα λόγω οξείδωσής τους.

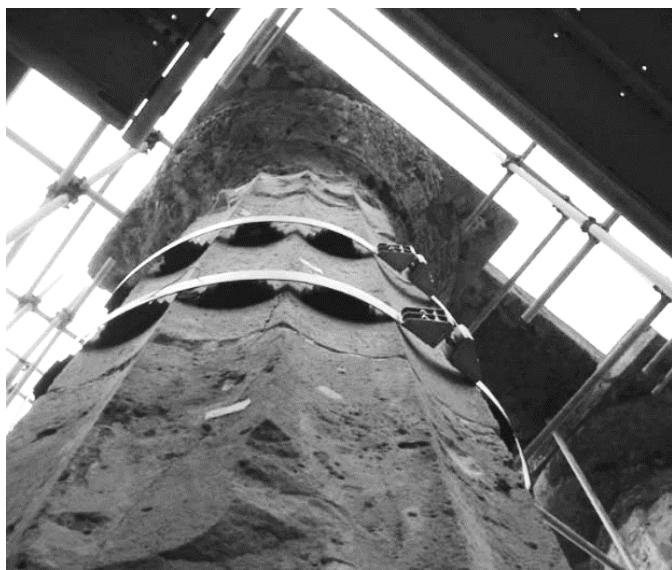
Εικόνα 1.5: Περίδεση κίονα με δακτύλιο από τιτάνιο σε αρχαιοελληνικό ναό της Σικελίας (Fabbrocino, Iervolino, & Manfredi, 2006).

Επιπλέον, σε ειδικές περιπτώσεις χρησιμοποιούνται κράματα **τιτανίου** με άλλα στοιχεία όπως αργύριο (Al), χρώμιο (Cr), σίδηρο (Fe), χαλκό (Cu), μαγνήσιο (Mg), νιόβιο (Nb) κ.ά. Τα κράματα τιτανίου έχουν τα ίδια πλεονεκτήματα με τα κράματα αλουμινίου δηλαδή την αντοχή στη διάβρωση και το χαμηλό ειδικό βάρος (υψηλότερο όμως από εκείνο του αλουμινίου), αλλά η τιμή τους είναι αρκετά υψηλότερη και οι μηχανικές τους ιδιότητες είναι γενικά υποδεέστερες από εκείνες των κραμάτων χάλυβα (μέτρο ελαστικότητας περί τα 100GPa, εφελκυστική αντοχή 250-1400MPa) και εξαρτώνται σε μεγάλο βαθμό από τη σύνθεσή τους και από τη θερμομηχανική επεξεργασία τους. Η χρήση τιτανίου για την εμφανή ενίσχυση μνημείων δεν είναι πολύ δημοφιλής στην Ελλάδα, ωστόσο ένα παράδειγμα εφαρμογής αποτελεί η περίδεση κίονα στο αρχαιοελληνικό ναό του Σελινούντα στη Σικελία (Εικ. 1.5), ως μέτρο αναχαίτισης των ρηγματώσεων του (Fabbrocino, Iervolino, & Manfredi, 2006).

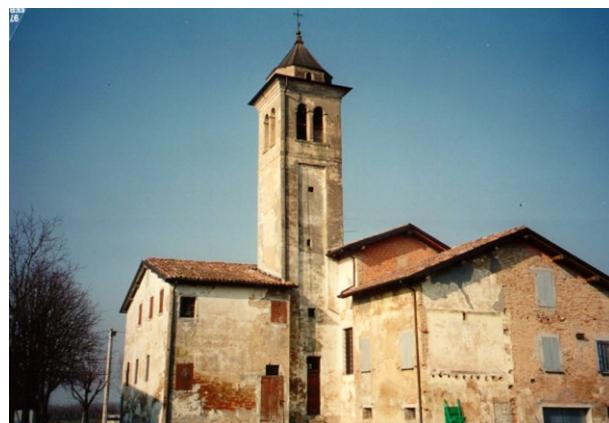
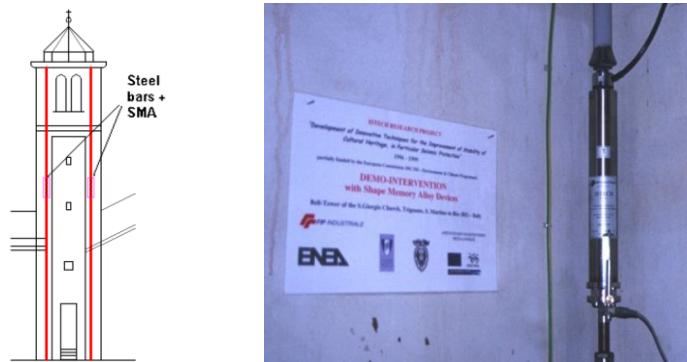
Εικόνα 1.6: Ο ναός του San Giorgio στο Trignano της Ιταλίας όπου έγινε εφαρμογή συστήματος SMA με ελκυστήρες (Indirli, Castellano, Clemente, & Martelli, 2001).

Γνωστές εφαρμογές των SMA απαντώνται κυρίως στην Ιταλία και είναι στην ενίσχυση της πρόσοψης της βασιλικής του Αγίου Φραγκίσκου της Ασίζης μετά τον σεισμό του 1997, στο κωδονοστάσιο της Badia Fiorentina, αλλά και στο εσωτερικό του κωδωνοστασίου του ναού San Giorgio στο Trignano μετά τον σεισμό του 1996 (Indirli, Castellano, Clemente, & Martelli, 2001). Πιο συγκεκριμένα, για το ύψους 18,5 μέτρων και τετραγωνικής βάσης 3x3 μέτρων κωδωνοστάσιο του ναού του San Giorgio στο Trignano (Εικ. 1.6), τοποθετήθηκαν καθέτως στις τέσσερις γωνίες στο εσωτερικό του ελκυστήρες (σε έξι τμήματα ράβδων) σε σειρά με 4 συσκευές SMA στο τρίτο επίπεδο του πύργου. Κάθε συσκευή αποτελείται από 60 καλώδια μήκους 300 mm και διαμέτρου 1 mm κατασκευασμένα από ειδικό κράμα Ni-Ti. Η αγκύρωση των ράβδων έγινε στην κορυφή και στη βάση του πύργου. Οι συσκευές SMAD προεντάθηκαν με στόχο να ασκούν δύναμη έως 20 kN, και έτσι μειώνονται οι εφελκυστικές τάσεις στην τοιχοποιία σε ενδεχόμενο σεισμού, βελτιώνοντας την απόκριση του φορέα και αποτρέποντας την κατάρρευσή του. Το πρόσθετο πλεονέκτημα της χρήσης SMA σε συνδυασμό με τένοντες/ελκυστήρες είναι η ικανότητα τους να δρουν σαν συσκευές που περιορίζουν τη δύναμη (χάρη στην υπερελαστική τους συμπεριφορά), πολύ σημαντικό για τη διατήρηση των θεμελιώσεων των μνημείων. Επιτόπου δοκιμές, αριθμητικές αναλύσεις και η καλή απόκριση της κατασκευής σε σεισμό λίγο μετά την τοποθέτηση του συστήματος επιβεβαίωσαν την αποτελεσματικότητά της.

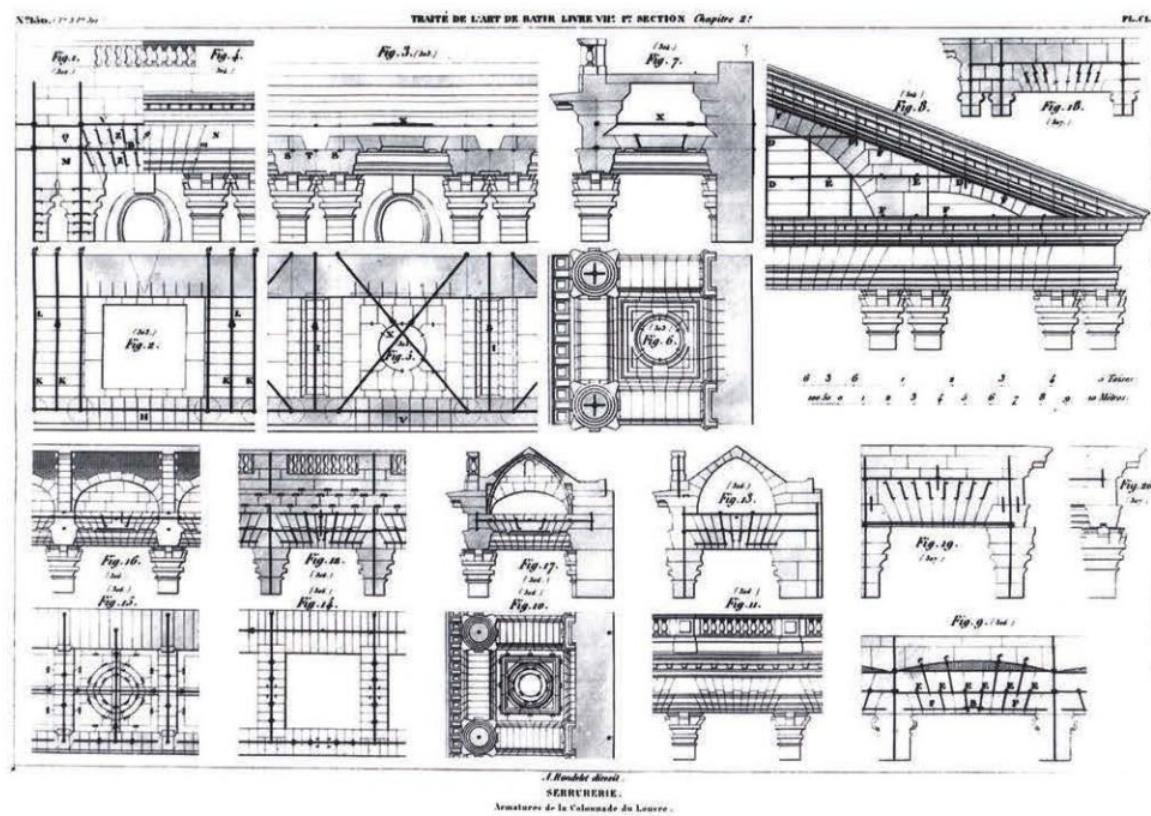
Εικόνα 1.7: Σχέδια για τη χρήση σφυρήλατου σιδήρου στο Λούβρο το 1665 (Frampton, 1995).

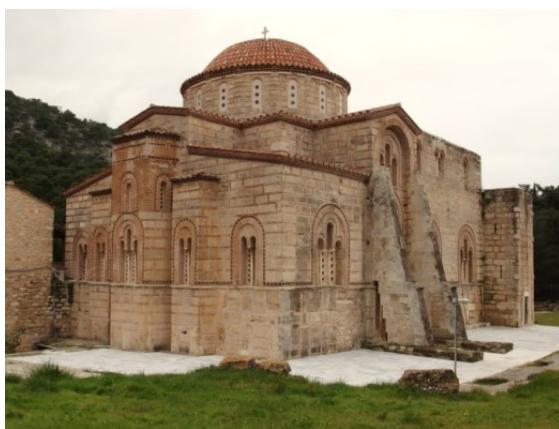
Εικόνα 1.19: Η βορειοδυτική άποψη του Καθολικού μετά τις εργασίες αποκατάστασης (προσωπικό αρχείο) και η κάτοψη του (Miltiadou-Feranz, et al., 2018).

Το Καθολικό της Ι.Μ. Δαφνίου είναι ένα από τα σπουδαιότερα μνημεία της μεσοβυζαντινής περιόδου και έχει ενταχθεί στον κατάλογο μνημείων παγκόσμιας πολιτιστικής κληρονομιάς της UNESCO από το 1990. Πρόκειται για έναν σταυροειδή ναό σύνθετου οκταγωνικού τύπου ο οποίος χρονολογείται από τα τέλη του 11ου αιώνα. Έχει υποστεί αλλεπάλληλες βλάβες από σεισμούς και πολλές επεμβάσεις ενίσχυσης. Τα σοβαρά προβλήματα τρωτότητάς του επιδεινώθηκαν περισσότερο μετά τον σεισμό της Πάρνηθας το 1999 (προκλήθηκε εκτεταμένο δίκτυο καμπτοδιατμητικών ρωγμών και διεύρυνση παλιότερων σε εύρος και μήκος), ωστόσο αντιμετωπίστηκαν σε μεγάλο βαθμό με εργασίες αποκατάστασης που ολοκληρώθηκαν πρόσφατα.

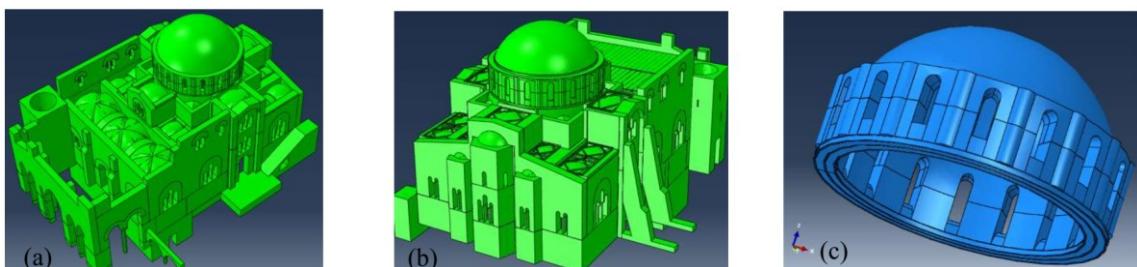
Εικόνα 1.21: Προσομοιώματα πεπερασμένων στοιχείων του φορέα πριν (a) και μετά (b) τις προτεινόμενες επεμβάσεις, αλλά και του τρούλου με το τύμπανο του (Miltiadou-Feranz, et al., 2018).

Οι αναλύσεις που έγιναν ήταν γραμμικές προκειμένου να ξεπεραστούν δυσκολίες όπως το πολύ μεγάλο υπολογιστικό κόστος των μη-γραμμικών αναλύσεων λόγω της πολυπλοκότητας του φορέα αλλά και οι αβεβαιότητες για την ανελαστική συμπεριφορά των υλικών και των στοιχείων του φορέα. Μάλιστα έγινε ειδική μελέτη σεισμικής διακινδύνευσης (*seismic hazard study*) για να εκτιμηθούν οι σεισμικές δράσεις στη θέση του μνημείου, χρησιμοποιώντας μια πιθανοτική προσέγγιση για την εκτίμηση της εδαφικής επιτάχυνσης, θεωρώντας την προσδοκώμενη διάρκεια ζωής των ενισχυτικών μέτρων ίση με 50 έτη και 10% την πιθανότητα υπέρβασης της μέγιστης εδαφικής επιτάχυνσης η οποία βρέθηκε ίση με 0,30g. Έγιναν αναλύσεις χρονοϊστορίας για τέσσερα επιταχυνσιογραφήματα από τον σεισμό του Northridge⁶. Ειδικά για το προσομοίωμα του τρούλου η επιτάχυνση στη βάση του εφαρμόστηκε μεγεθυμένη λόγω της έδρασής του στον υποκείμενο φορέα και όχι σε σταθερό έδαφος. Ο συντελεστής μεγέθυνσης από δεδομένα του συστήματος καταγραφής για τρεις σεισμούς που έγιναν μεταξύ 2008-2009 έφτασε το 2,5 και αυτός ο συντελεστής εφαρμόστηκε και για τις αναλύσεις χρονοϊστορίας με τα επιταχυνσιογραφήματα από τον σεισμό του Northridge.

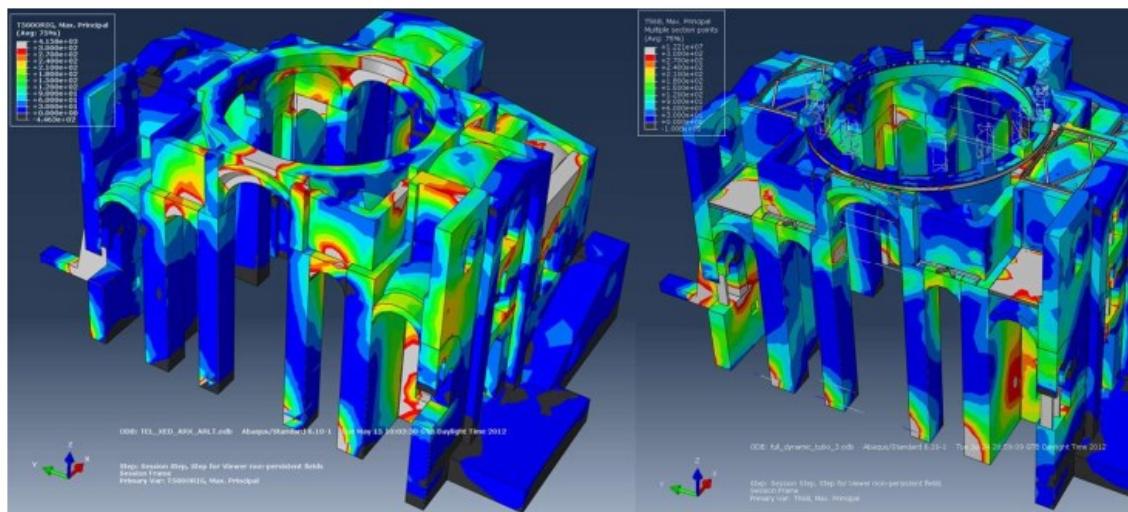
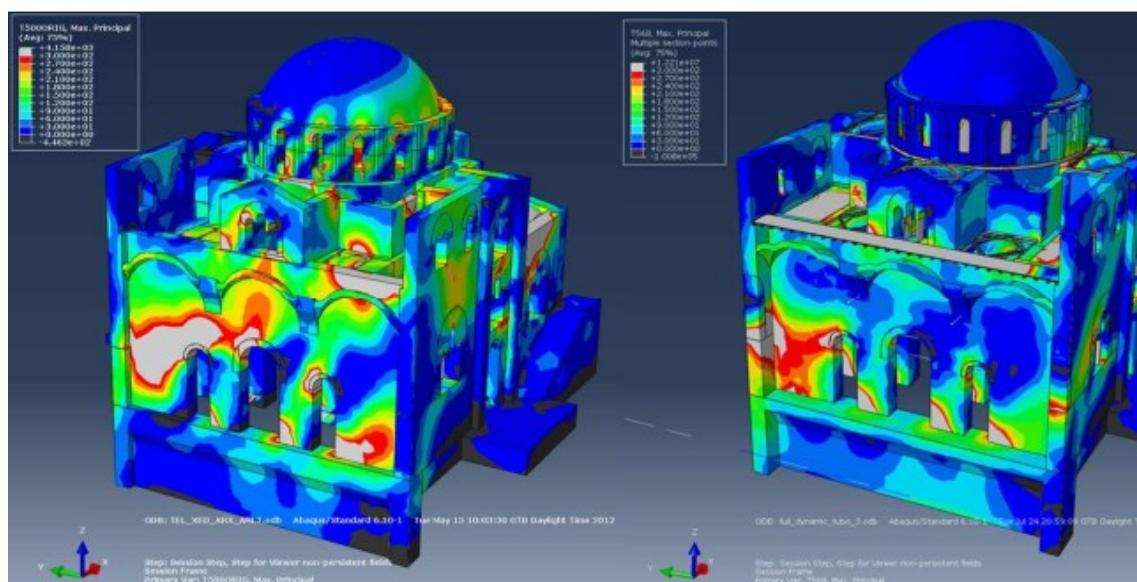
Εικόνα 1.25: Οι μέγιστες κύριες εφελκυστικές τάσεις πριν (αριστερά) και μετά (δεξιά) τις επεμβάσεις (Miltiadou-Feranz, et al., 2018).

Η απόκριση του φορέα πριν και μετά τις επεμβάσεις μετά από ανάλυση χρονοϊστορίας (σεισμός Northridge) παρουσιάζεται ενδεικτικά στην Εικόνα 1.25 με τη μορφή μέγιστων κύριων εφελκυστικών τάσεων. Η κατανομή των τάσεων είναι περισσότερο ομαλή και σε μικρότερα επίπεδα (ιδιαίτερα στο ανώτερο τμήμα του φορέα). Ιδιαίτερη βελτίωση υπήρξε και στον τρούλο οπότε οι μικρότερες παραμορφώσεις του δεν θα θέσουν σε κίνδυνο τα περίφημα ψηφιδωτά. Στην εικόνα αυτή με γκρι χρώμα παρουσιάζονται οι περιοχές όπου οι τάσεις υπερβαίνουν την αντοχή της τοιχοποιίας (250kPa) η οποία προέκυψε από πειραματικές μετρήσεις δοκιμών.

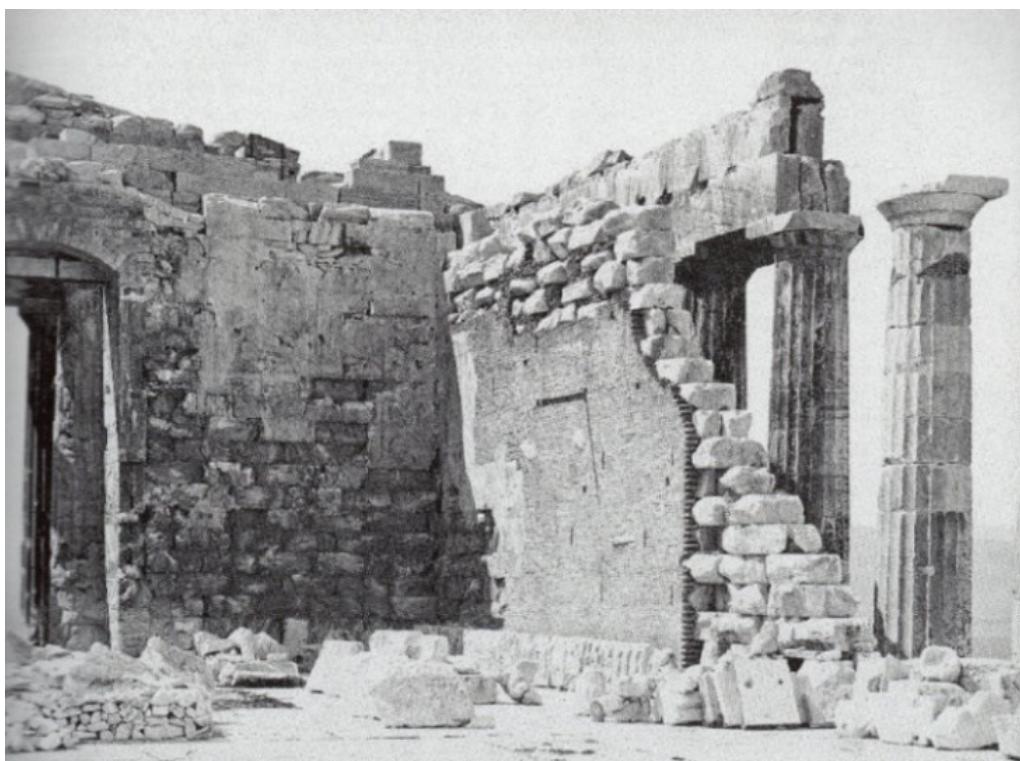
Εικόνα 1.26: Η οπτοπλινθοδομή στο εσωτερικό του βόρειου τοίχου του Παρθενώνα κατά το 1872 (Μαλλούχου-Tufano, 1998).

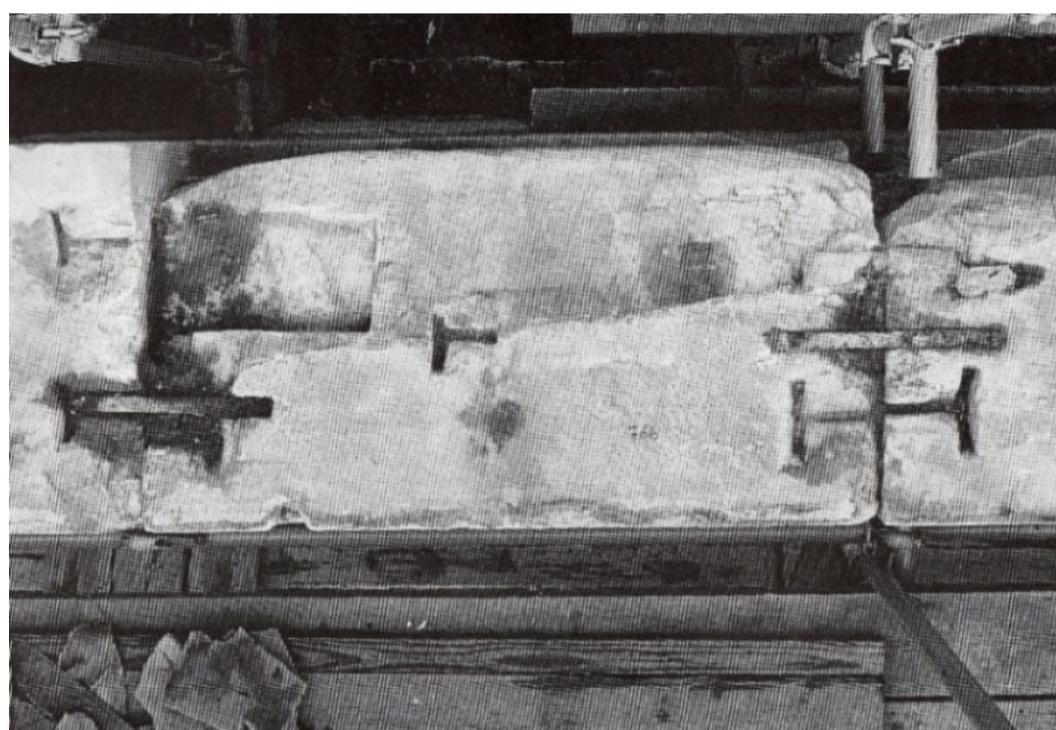
Εικόνα 1.27: Οι επιμήκεις σύνδεσμοι σχήματος Π, μαζί με μεταγενέστερες (κάτω) εντορμίες συνδέσμων σχήματος διπλού Τ (επέμβαση N.Μπαλάνου) αλλά και εντορμίες αρχαίων συνδέσμων (άνω) στον βόρειο τοίχο του Ερέχθειου (Μαλλούχου-Tufano, 1998).

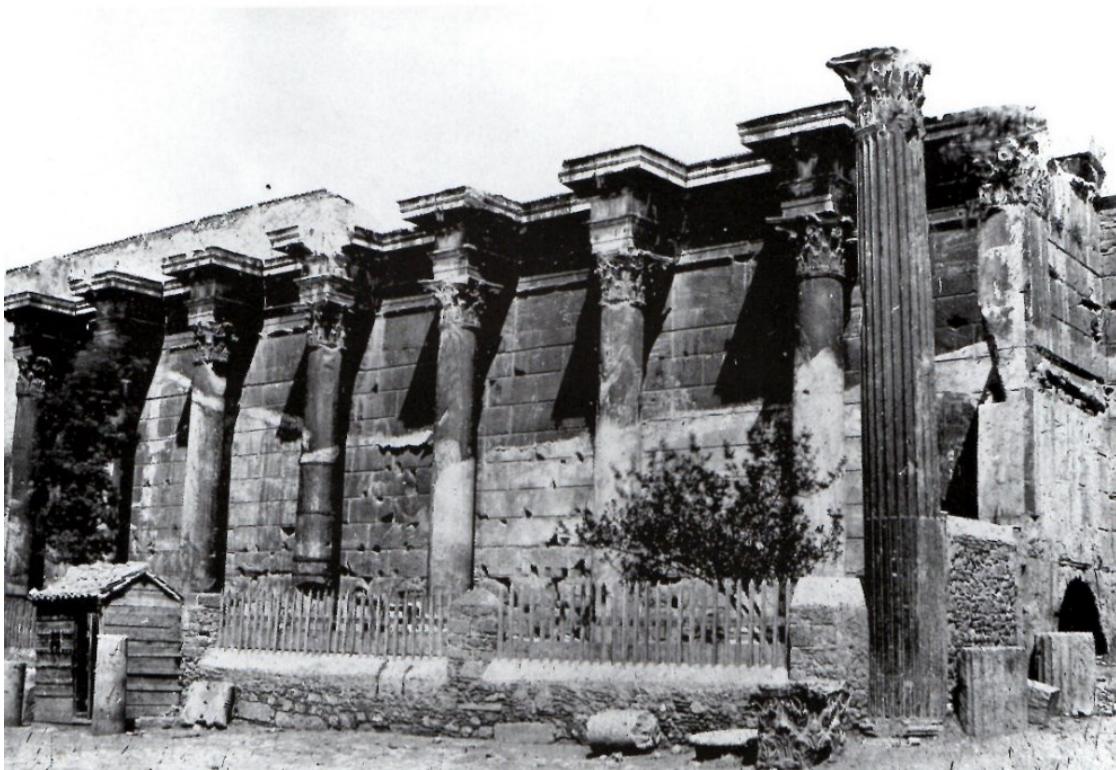
Εικόνα 1.28: Η Βιβλιοθήκη του Αδριανού μετά από τις περιδέσεις του τέταρτου κίονα της βόρειας πτέρυγας της πρόσοψης που έγιναν το 1864. Άποψη από ΝΔ (Μαλλούχου-Tufano, 1998).

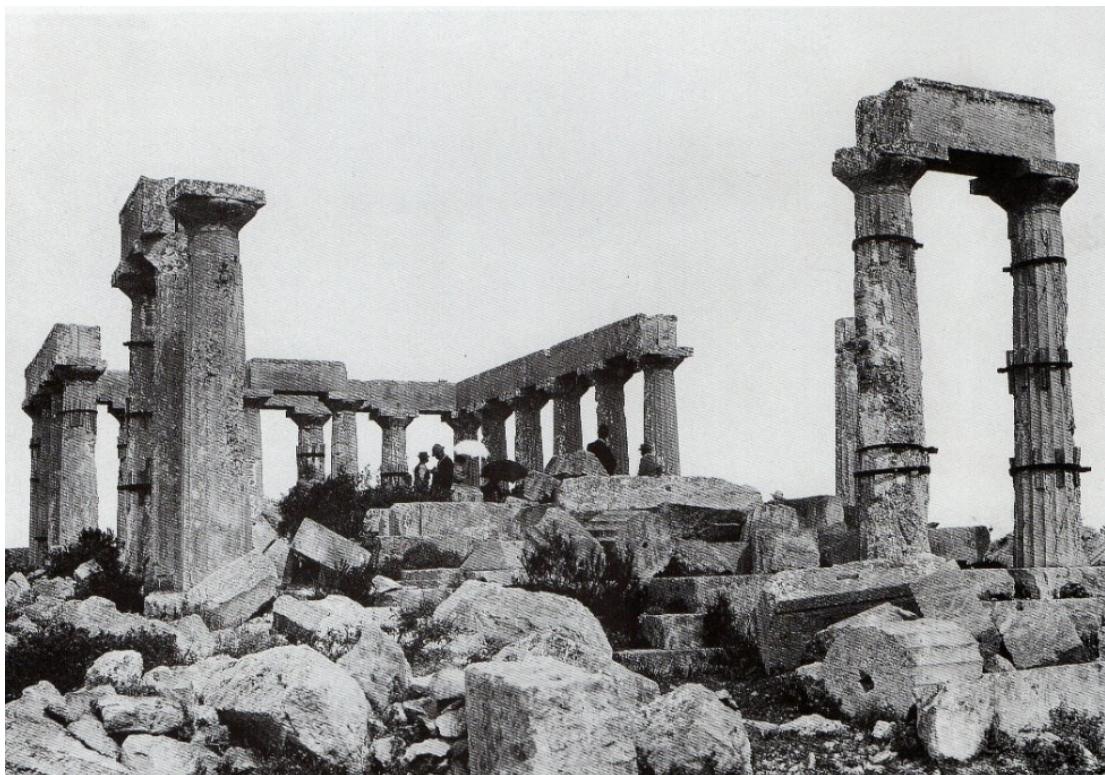
Εικόνα 1.29: Ο ναός της Αφαίας το 1873 μετά την περίδεση των κιόνων. Άποψη από δυτικά (Μαλλούχου-Tufano, 1998).

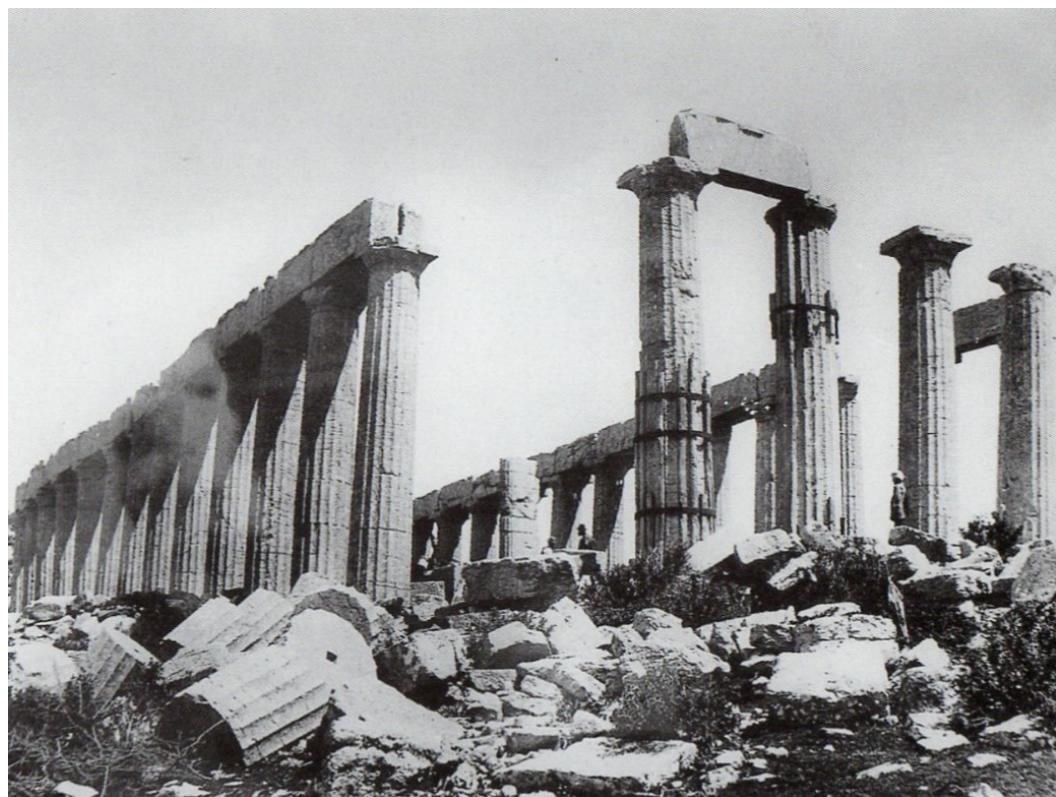
Εικόνα 1.30: Ο ναός του Επικουρίου Απόλλωνα το 1891 μετά την περίδεση των κιόνων του το 1880. Άποψη από ΝΔ (Μαλλούχου-Tufano, 1998).

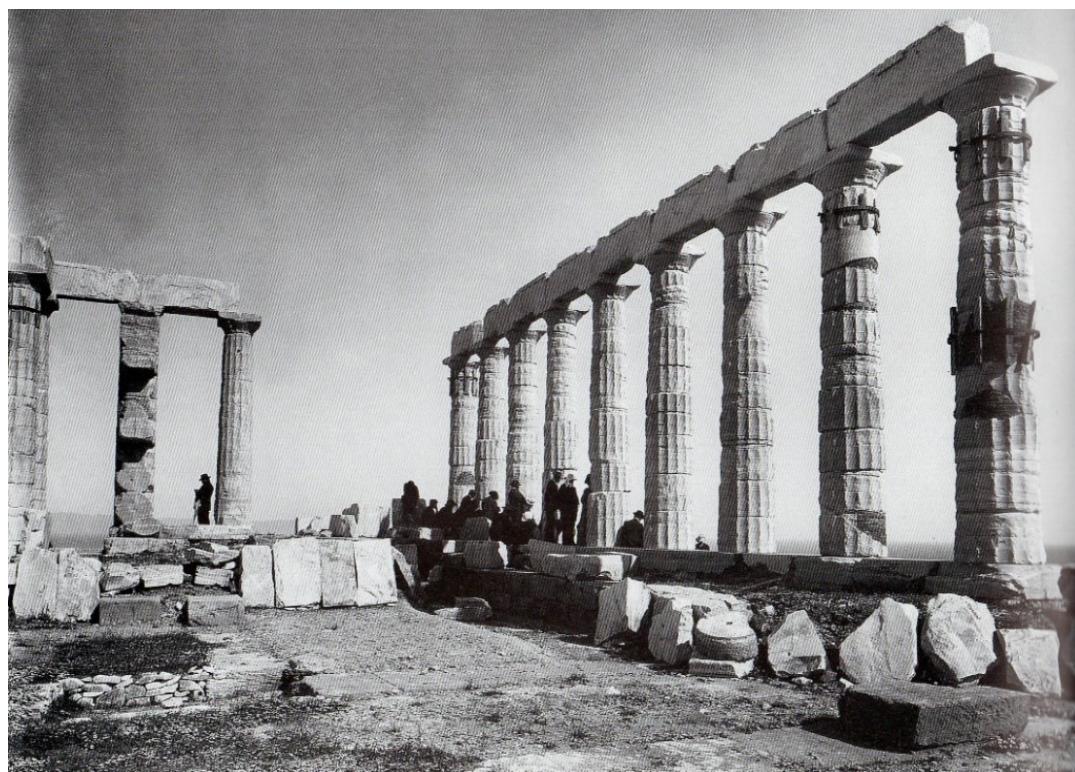
Εικόνα 1.31: Ο ναός του Σουνίου έπειτα από τις επεμβάσεις στερέωσης του 1880. Άποψη από ΒΔ. (Μαλλούχου-Tufano, 1998).

Η Αρχαιολογική Εταιρεία, εκτός από τη μέριμνά της για τα αναστηλωτικά έργα στην Ακρόπολη που είχαν ξεκίνησει από την ίδρυση του νεοελληνικού κράτους, εκδηλώνει ενδιαφέρον για τη στερέωση το 1864 ενός κίονα στη βόρεια πτέρυγα της πρόσοψης της Βιβλιοθήκης του Αδριανού (Εικ. 1.28) με περίδεση από τέσσερεις σιδηρές στεφάνες. Πραγματοποιούνται ακόμα στερεωτικές εργασίες και σε ναούς εκτός των Αθηνών όπως για παράδειγμα το 1873 στην Αίγινα στον ναό της Αθηνάς Αφαίας (Εικ. 1.29), με περίδεση των κιόνων με σιδηρές στεφάνες, αλλά επίσης και το 1880 στην Πελοπόννησο στον ναό του Επικουρίου Απόλλωνα στις Βάσσες (Εικ. 1.30) σε δύο κίονες του, και επιπλέον σε τέσσερεις κίονες στον ναό του Ποσειδώνα στο Σούνιο (Εικ. 1.31) την ίδια χρονιά.

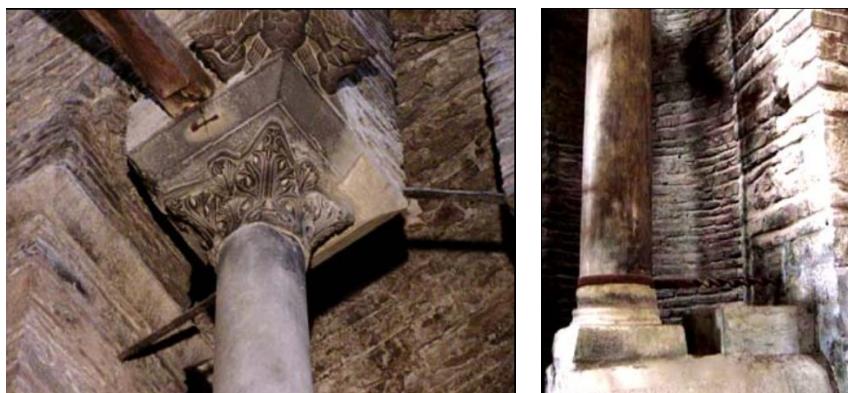
Εικόνα 1.34: το εσωτερικό της Παναγίας Παρηγορίτισσας στην Άρτα μετά την επέμβαση του Ορλάνδου τη δεκαετία του 1960 (Παπασταματίου, 2009).

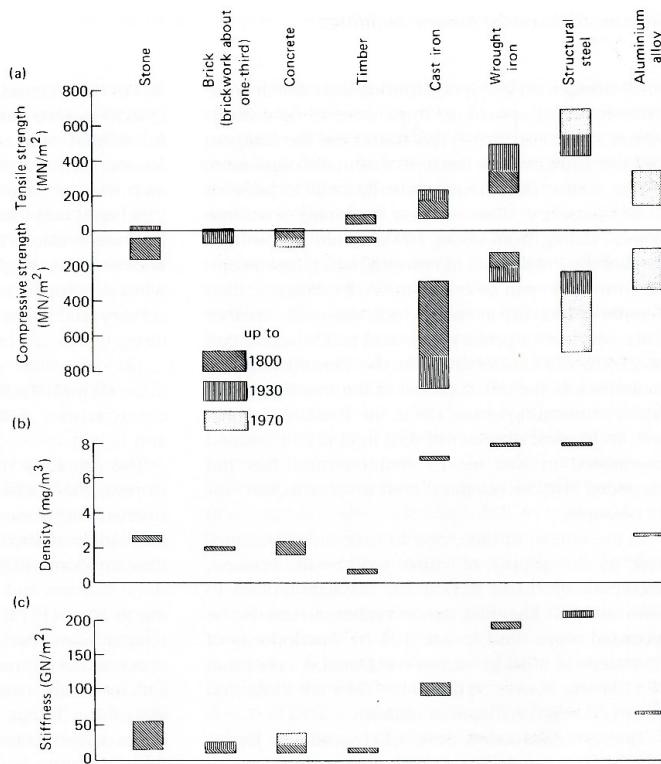
Εικόνα 2.1: Μηχανικές ιδιότητες των κυριότερων δομικών υλικών ιστορικών κατασκευών (Feilden, 2008).

Ο συνδυασμός της χρήσης μετάλλων με άλλα δομικά υλικά όπως λίθοι/πλίνθοι ή ξύλο και πολύ αργότερα με το σκυρόδεμα, επέτρεψε τη δημιουργία ασφαλέστερων, οικονομικότερων, ανθεκτικότερων και μεγαλύτερων κατασκευών. Έδωσε επίσης ώθηση σε νέα σχεδιαστικά πρότυπα που επέτρεψαν στον φέροντα οργανισμό των κατασκευών να έχει τις μικρότερες δυνατάτες διαστάσεις και άρα να επιτρέπει καλύτερο φυσικό φωτισμό και αερισμό στο εσωτερικό του κτηρίου. Ο συνδυασμός αυτός ενώ για πολλούς αιώνες ήταν περιορισμένος λόγω της δυσκολίας στην παραγωγή μεταλλικών υλικών και κατ' επέκταση του κόστους τους, έγινε περισσότερο αποτελεσματικός τους τελευταίους αιώνες με την πρόοδο στην παραγωγή μετάλλων και την πρόοδο στη μηχανική. Συγκρίνοντας τις μηχανικές ιδιότητες των βασικότερων δομικών υλικών όπως η θλιπτική και η εφελκυστική αντοχή, αλλά και το μέτρο ελαστικότητάς τους, και τις διαστάσεις (μέγιστο άνοιγμα, ύψος κ.λπ.) των κατασκευών που μπορούν να προκύψουν από τη χρήση τους, εύκολα γίνεται αντιληπτό ότι η μορφή τους καθορίζεται και περιορίζεται σε πολύ μεγάλο βαθμό από τις μηχανικές ιδιότητες των δομικών τους υλικών. Στην Εικόνα 2.1 απεικονίζονται συνοπτικά και συγκριτικά οι μηχανικές ιδιότητες του λίθου, της πλίνθου, του ξύλου, κραμάτων του σιδήρου (χυτοσίδηρος, σφυρήλατος σίδηρος, χάλυβας) και η βελτίωση των ιδιοτήτων των κραμάτων σιδήρου τους τελευταίους δύο αιώνες. Αντίστοιχη σύγκριση μηχανικών ιδιοτήτων των βασικότερων δομικών υλικών των μνημείων γίνεται και στην Εικόνα 2.2.

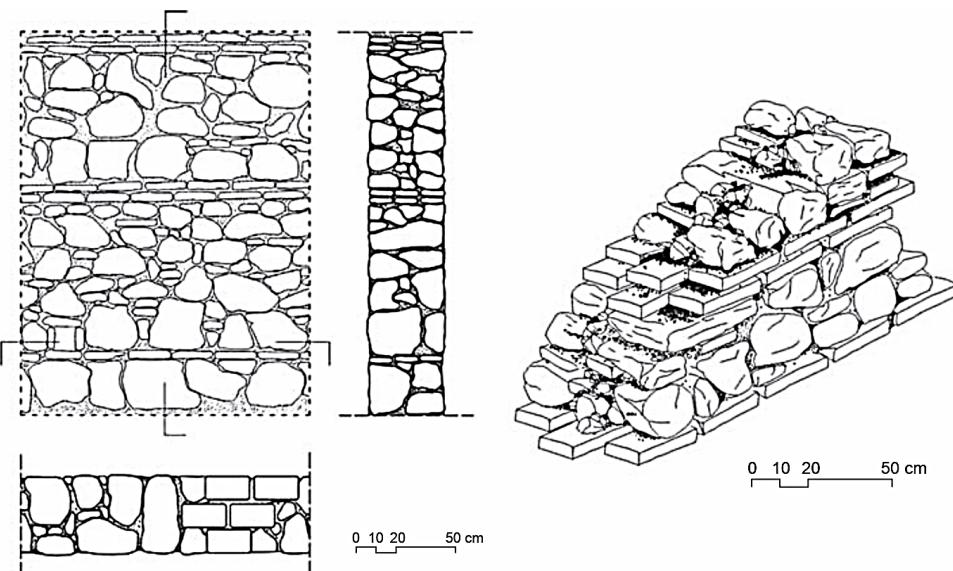
Εικόνα 2.3: Αναπαράσταση τοιχοποιίας καλής ποιότητας με στρώσεις πλίνθων και διάτονους λίθους (Harries & Sharma, 2016).

Η μηχανική συμπεριφορά της τοιχοποιίας βελτιώνεται περαιτέρω με τη χρήση οριζόντιων ζωνών αποτελούμενες από στρώσεις πλίνθων ή μικρούς λίθους (Εικ. 2.3) ή ακόμα καλύτερα, ξυλοδεσιές. Αυτές οι οριζόντιες ζώνες, σε οριζόντια διέγερση επιτρέπουν τον σχηματισμό γραμμικών αρθρώσεων οι οποίες προκαλούν έναν μηχανισμό επαναφοράς και αυτό-αποκατάστασης της ευστάθειας της τοιχοποιίας μετά το τέλος της διέγερσης (Harries & Sharma, 2016). Απουσία τέτοιων ζωνών, σε μη κανονικές στρώσεις τοιχοποιίας η σεισμική διέγερση έχει σαν αποτέλεσμα μεγάλες διακυμάνσεις στις δυνάμεις επαφής μεταξύ των λίθων σε ακανόνιστες περιοχές της τοιχοποιίας. Όταν ξεκινήσει η περιστροφή των περιοχών αυτών μπορεί να προκληθεί κατάρρευση από τη συνδυασμένη δράση του βάρους της τοιχοποιίας και της οριζόντιας φόρτισης που δρα λοξά στο πάχος του τοίχου επηρεάζοντας τη μονολιθικότητά του.

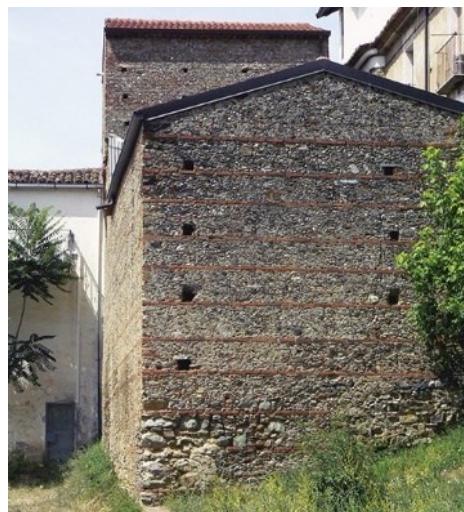
Εικόνα 2.4: Τοιχοποιία με οριζόντια στρώματα πλίνθων στην Καλαβρία, Ιταλία (Harries & Sharma, 2016).

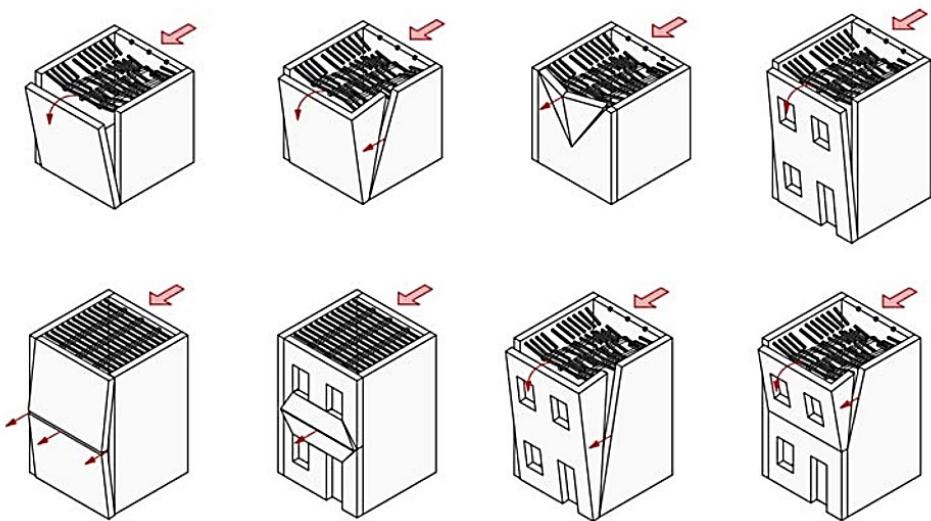
Εικόνα 2.6: Τοπικοί μηχανισμοί αστοχίας κτηρίων που υπόκεινται σε οριζόντια φόρτιση (Harries & Sharma, 2016).

θόλοι), ή υπάρχει επαφή με όμορες κατασκευές, μπορεί να δημιουργηθεί ανεξάρτητη μετακίνηση των τοίχων και να αναπτυχθεί κάποιος τοπικός (κινηματικός) μηχανισμός αστοχίας. Ο **κινηματικός μηχανισμός αστοχίας** αποτελείται από αστοχούντα άκαμπτα στοιχεία (μακροστοιχεία), δηλαδή τοίχους. Για να υπάρχουν άκαμπτα στοιχεία θα πρέπει ο τοίχος να έχει επαρκή αντοχή για την οποία έγινε αναφορά στην προηγούμενη ενότητα. Ορισμένοι από τους τοπικούς μηχανισμούς αστοχίας στην περίπτωση ενός διώροφου κτηρίου παρουσιάζονται στην Εικόνα 2.6. Δεν πρέπει να αποκλειστεί η πιθανότητα συνδυασμού δύο ή περισσότερων μηχανισμών αστοχίας.

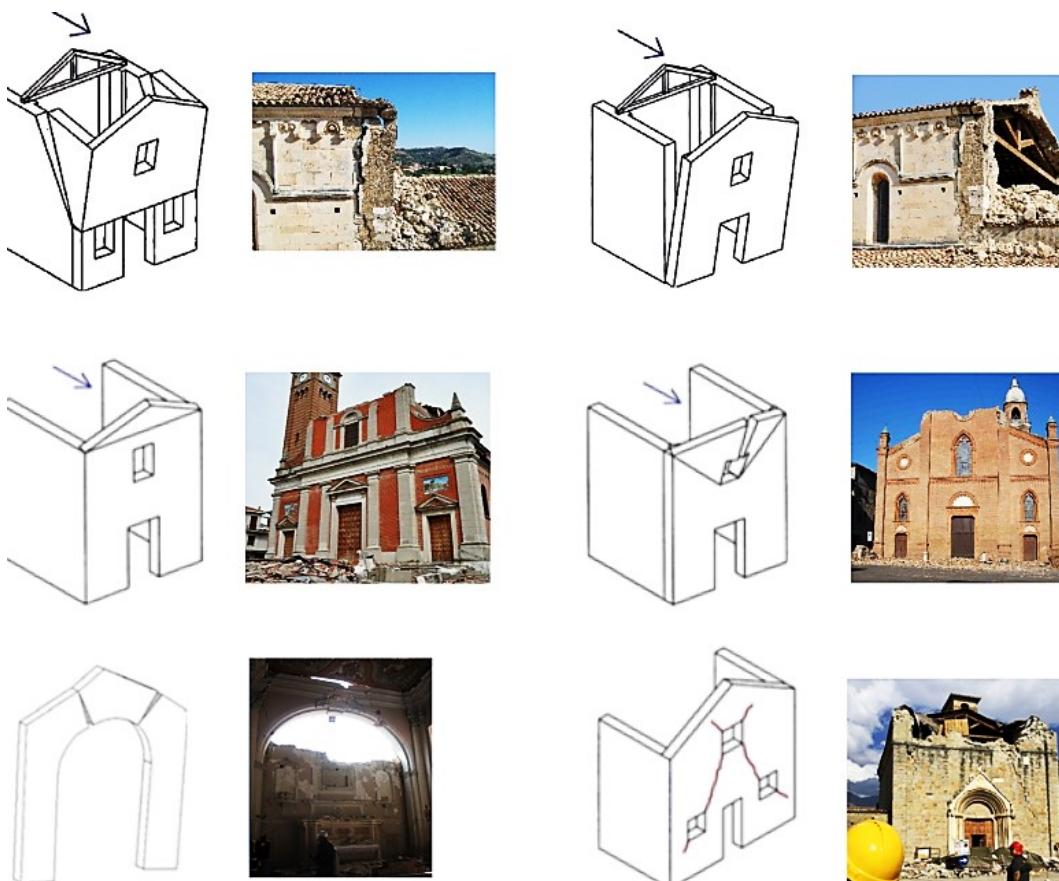
Εικόνα 2.8: Παραδείγματα μηχανισμών αστοχίας από μετασεισμικές αυτοψίες (Malena, et al., 2019).

- Καμπτική αστοχία στις γωνίες των ανοιγμάτων λόγω υπέρβασης της χαμηλής καμπτικής εφελκυστικής αντοχής της τοιχοποιίας.
- Καμπτική ή θλιπτική αστοχία κιόνων κυρίως λόγω μεγάλων θλιπτικών φορτίων από τρούλους.
- Αποκόλληση τμημάτων σε θέσεις όπου η γεωμετρία του φορέα διαφοροποιείται (π.χ. μεταξύ νάρθηκα ή κωδωνοστασίου με τον κυρίως ναό) και δεν υπάρχει αποτελεσματική σύνδεση μεταξύ τους.

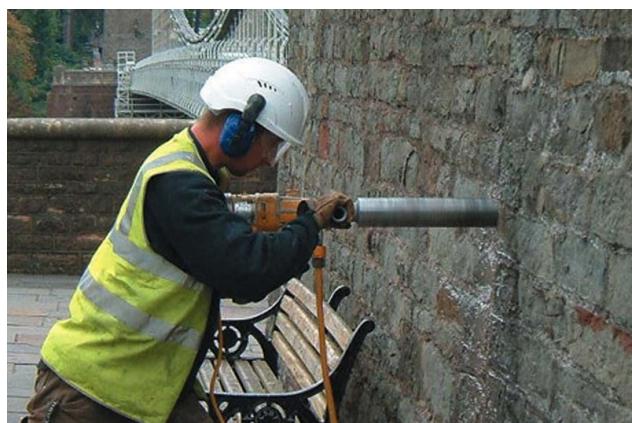
Εικόνα 2.12: Διάτρηση τοιχοποιίας με δράπανο χειρός και χρήση κεφαλών από διαμάντια.

Ένα σύγχρονο σύστημα ελκυστήρων κατασκευάζεται συνήθως από ανοξείδωτο χάλυβα κατηγορίας AISI-SAE 316 ή AISI-SAE 316L και αποτελείται από τις ευθύγραμμες ράβδους, τους εντατήρες, τις πλάκες αγκύρωσης και τα περικόχλια. Η τυπική διατομή των ελκυστήρων είναι η Ø20 (η κυκλική διατομή επιτρέπει άλλωστε στα άκρα των ελκυστήρων να διαμορφώνεται σπείρωμα για την ένωση των επιμέρους τμημάτων που αποτελούν τον ελκυστήρα, αλλά και για τη σύνδεση με την πλάκα αγκύρωσης). Η τοποθέτηση των ελκυστήρων γίνεται με ακρίβεια μετά από αδιατάρακτη ξηρή (δηλαδή δίχως κρούση και χρήση νερού) διάτρηση της τοιχοποιίας με περιστροφικό δράπανο σε οπή συνήθως διπλάσια της διαμέτρου του ελκυστήρα, η οποία αφού καθαριστεί και τοποθετηθεί ο ελκυστήρας μπορεί να πληρωθεί με μη-συρρικνούμενο κονίαμα.

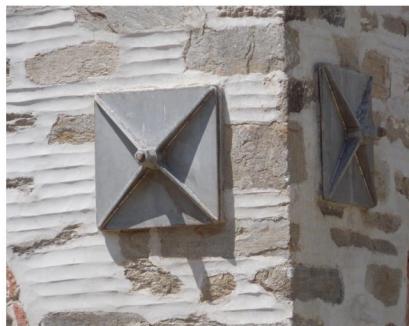
Εικόνα 2.13: Τετραγωνικές πλάκες αγκύρωσης ελκυστήρων με νευρώσεις (Κουφόπουλος, 2014).

Οι ελκυστήρες συνήθως τανύονται στα άκρα τους (μέσω εντατήρων και περικοχλίων στην πλάκα αγκύρωσης) προκειμένου να γίνει μόνο σταθεροποίηση του συστήματος χωρίς δηλαδή μεταβολή της γραμμής αθήσεων του φορέα. Σημαντικό μειονέκτημα τους είναι ότι υπόκεινται σε χαλάρωση λόγω ερπυσμού οπότε πρέπει να γίνεται έλεγχος τους κατά διαστήματα ώστε να ελέγχεται η

αποτελεσματικότητα τους. Αξίζει να σημειωθεί ότι η προένταση των ελκυστήρων δεν γίνεται για την επιβολή πρόθλιψης στην τοιχοποιία, αλλά για την άρση τυχόν ανοχών μήκους ώστε η ενεργοποίησή τους να γίνει άμεσα (Στυλιανίδης & Ιγνατάκης, 2011). Υπάρχουν ωστόσο περιπτώσεις όπου χρησιμοποιούνται ράβδοι ή καλώδια (τένοντες) τα οποία με την εφαρμογή προέντασης μπορούν να αντιμετωπίσουν αστοχίες οριζόντιας μετακίνησης στηρίξεων, λυγισμού τοιχοποιιών κ.ά. Εφαρμόζονται ιδιαίτερα σε κατασκευές μεγάλου ύψους (κωδωνοστάσια, μιναρέδες κ.λπ.) που έχουν προβλήματα λυγηρότητας και υψηλής τρωτότητας. Η προένταση βοηθά στη μείωση των επιβλαβών εφελκυστικών τάσεων που αναπτύσσονται και η έντασή της πρέπει να επιλεγεί κατάλληλα με βάση τη θλιπτική αντοχή της τοιχοποιίας και ιδιαίτερα την τοπική της αντοχή στα σημεία εφαρμογής της δύναμης προέντασης (Stavroulaki, Bartoli, Betti, & Stavroulakis, 2009). Η τεχνική αυτή αυξάνει την αντοχή χωρίς να επηρεάζει τα δυναμικά χαρακτηριστικά της κατασκευής αφού δεν μεταβάλλει τη μάζα και τη δυσκαμψία της.

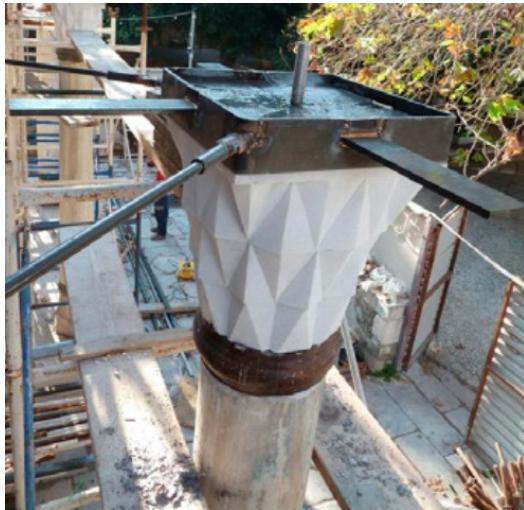
Εικόνα 2.15: Λεπτομέρεια αγκύρωσης του μεταλλικού συστήματος ενίσχυσης του προστώου του οθωμανικού τεμένους Ρετζέπ Πασά στην μεσαιωνική πόλη της Ρόδου κατά την διάρκεια των πρόσφατων εργασιών αποκατάστασης (Μανούσου-Ντέλλα & Ντέλλας, 2017).

Αγκύρωση των ελκυστήρων με πλαίσιο-νάρθηκα στον άβακα κιονόκρανων έχει κατασκευαστεί στο προστώο του οθωμανικού τεμένους Ρετζέπ Πασά (κατασκευάστηκε το 1588) στη μεσαιωνική πόλη της Ρόδου (Εικ. 2.14).

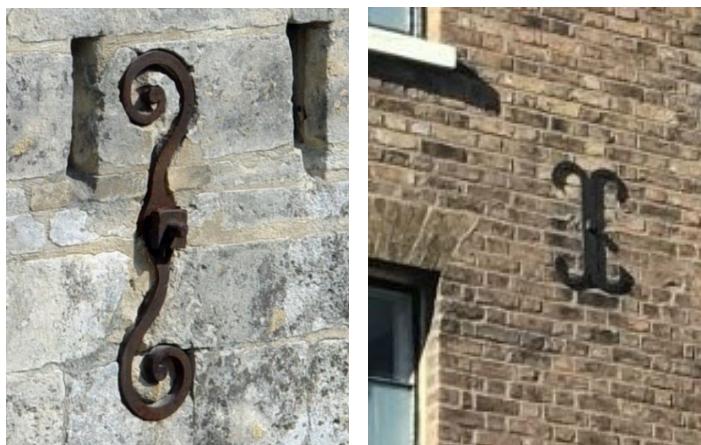
Εικόνα 2.16: Κλειδιά αγκύρωσης.

Τα κλειδιά, ο σχεδιασμός των οποίων ήταν περίτεχνος αποτελώντας μέρος του διακόσμου του κτηρίου, απαντώνται σε μια ποικιλία μορφών (μορφή S, ΚC,]Ι κ.ά.) με συνηθέστερη τη μορφή της κατακόρυφης λάμας (Εικ. 2.16). Πρέπει να σημειωθεί ότι στην περίπτωση αγκύρωσης τύπου κατακόρυφης λάμας, αναπτύσσεται συγκέντρωση τάσεων με κίνδυνο θλιπτικής αστοχίας της τοιχοποιίας.

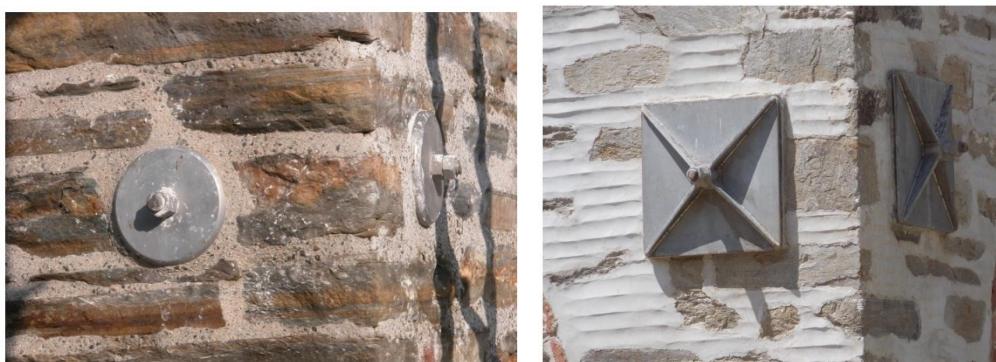
Εικόνα 2.17: Σύγχρονες αγκυρώσεις ελκυστήρων με πλάκες αγκύρωσης κυκλικού και τετράγωνου σχήματος με νευρώσεις (Κουφόπουλος, 2014).

Αν και στο παρελθόν οι ελκυστήρες αποτελούνταν από σφυρήλατο σίδηρο, έχουν αντικατασταθεί πλέον από ανοξείδωτο χάλυβα και συνήθως τα σύγχρονα κλειδιά αγκύρωσης αποτελούνται από πλάκες τετραγωνικής ή κυκλικής μορφής οι οποίες μεταβιβάζουν στη λιθοδομή την ένταση του ελκυστήρα (Εικ. 2.17). Οι πλάκες αγκύρωσης είναι σε κάποιες περιπτώσεις για αισθητικούς λόγους εγκιβωτισμένες στην εξωτερική παρειά της τοιχοποιίας (Εικ. 2.18). Σε περίπτωση χαμηλής ποιότητας τοιχοποιιών, οι πλάκες αγκύρωσης έχουν μεγαλύτερες διαστάσεις, ενώ χρησιμοποιούνται συχνά και κατακόρυφες λεπίδες στις πλάκες αγκύρωσης προκειμένου να αυξηθεί η ακαμψία τους.

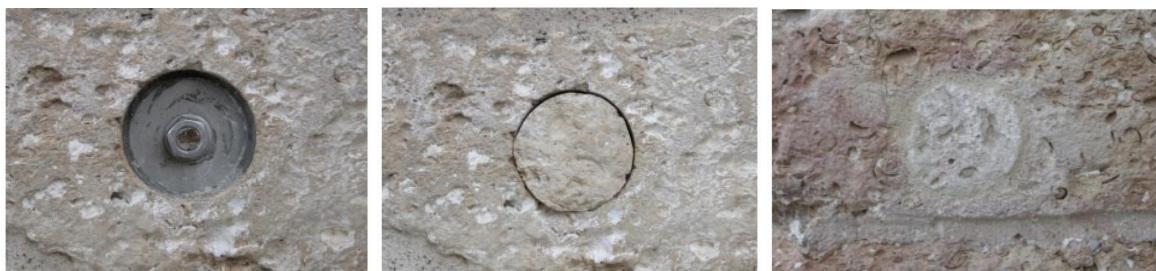
Εικόνα 2.18: Ενσωμάτωση της πλάκας αγκύρωσης του ελκυστήρα στην εξωτερική παρειά της λιθοδομής του Ι.Ν. Σωτήρος στο Αλεποχώρι Μεγαρίδος (Κουφόπουλος, 2014).

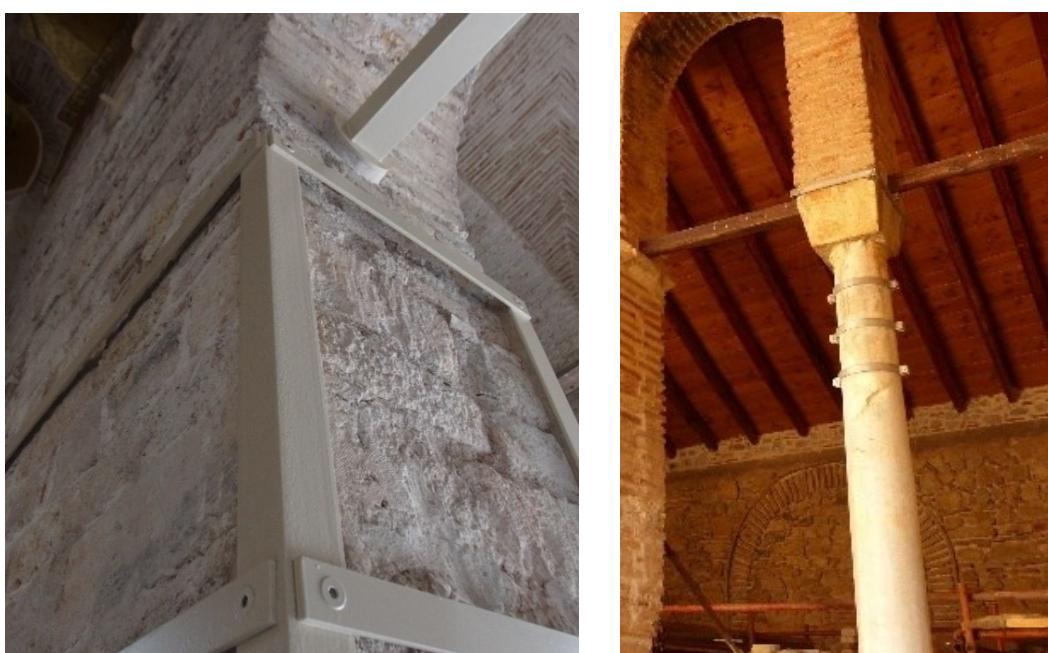
Εικόνα 2.19: Περίδεση πεσσών του καθολικού της Ι.Μ. Δαφνίου με μεταλλικό κλωβό (προσωπικό αρχείο) και τριπλή περίσφιξη κίονα στο Καθολικό της Ι.Μ. Οσίου Λουκά στην Βοιωτία (αρχείο Κλ. Ασλανίδη).

Οι περιδέσεις κατασκευάζονται από μεταλλικές λάμες και κοχλιώσεις (που επιτρέπουν την ελαφριά προέντασή τους), αλλά επίσης και με γωνιακά μεταλλικά ελάσματα τοποθετημένα στις ακμές των πεσσών στα οποία ηλεκτροσυγκολλούνται (ή κοχλιώνονται με βίδες ή ντίζες) καθ' ύψος εγκάρσιοι μεταλλικοί σύνδεσμοι, δημιουργώντας με αυτόν τον τρόπο έναν μεταλλικό κλωβό. Τα δημιουργούμενα κενά από την επαφή του μεταλλικού κλωβού και του πεσσού συμπληρώνονται από ένα μη-συρρικνούμενο κονίαμα. Είναι μια τεχνική η οποία χρησιμοποιείται και σε στοιχεία από οπλισμένο σκυρόδεμα, ωστόσο στην περίπτωση των μνημείων από λιθοδομή προτιμάται η χρήση στοιχείων από ανοξείδωτο χάλυβα ή τιτάνιο. Αν και τα ακριβή στοιχεία αποτελούν αποτέλεσμα μελέτης, εντούτοις συνήθως συναντώνται διαμήκη μεταλλικά γωνιακά στοιχεία διατομής τουλάχιστον 50x50x5 mm και οριζόντια ελάσματα διατομής τουλάχιστον 25x4 mm που τοποθετούνται σε απόσταση 100 mm μεταξύ τους (Σπυράκος, 2004). Η Εικόνα 2.19 αποτυπώνει δύο χαρακτηριστικά παραδείγματα περιδέσεων από την Ι.Μ. Δαφνίου και την Ι.Μ. Οσίου Λουκά στη Βοιωτία, μνημεία για τα οποία γίνεται λεπτομερέστερη αναφορά στο Παράρτημα.

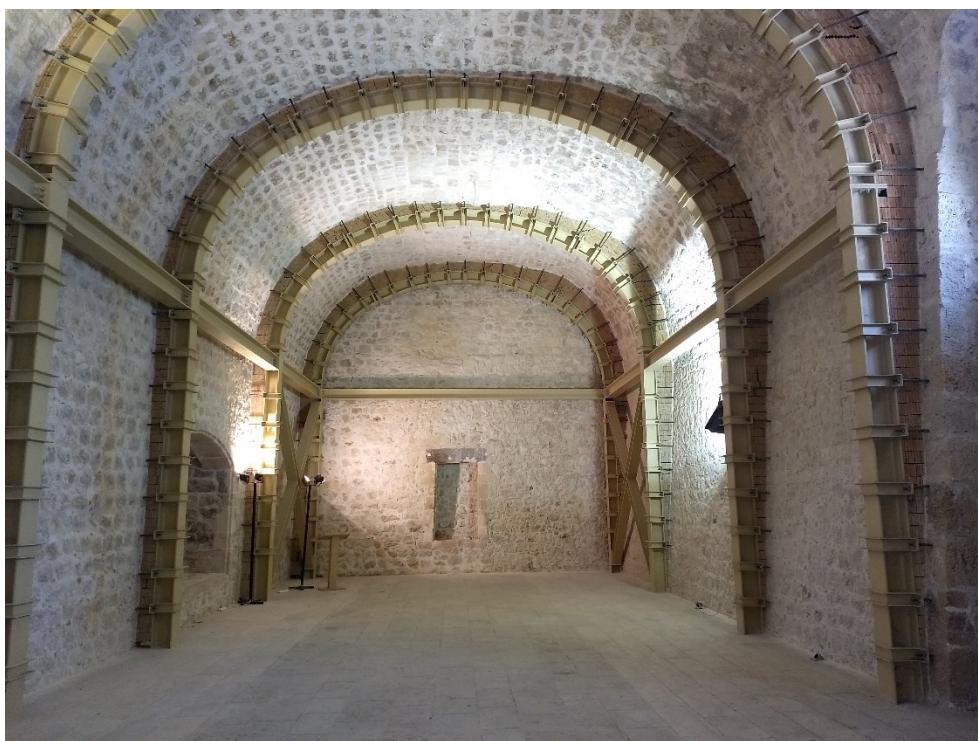
Εικόνα 2.20: Νέος πλαισιακός δομικός φορέας στην Πύλη Παντοκράτορα στο Ηράκλειο (προσωπικό αρχείο).

Η επέμβαση με μεταλλικά πλαίσια έχει έντονη αισθητική επίπτωση στο μνημείο, ωστόσο είναι σε μεγάλο βαθμό αναστρέψιμη αφού απαιτεί μόνο λίγες διατρήσεις για τη σύνδεση των μεταλλικών πλαισίων με την τοιχοποιία και εύκολα επισκευάσιμη με εύκολη αντικατάσταση των μεταλλικών στοιχείων οι συνδέσεις των οποίων είναι κυρίως κοχλιωτές. Πρέπει να σημειωθεί ότι εκτός από προφίλ από κοινό χάλυβα, υπάρχουν επιπλέον προφίλ ανοξείδωτου δομικού χάλυβα διαφόρων τύπων (IPE, HEA κ.λπ.), ωστόσο λόγω κόστους η χρήση τους είναι αρκετά περιορισμένη. Η Εικόνα 2.20 αποτυπώνει μια περίπτωση επέμβασης με τη χρήση μεταλλικών πλαισίων, στην Πύλη Παντοκράτορα των ενετικών τειχών του Ηρακλείου, μνημείο για το οποίο γίνεται εκτενέστερη αναφορά στο Παράρτημα.

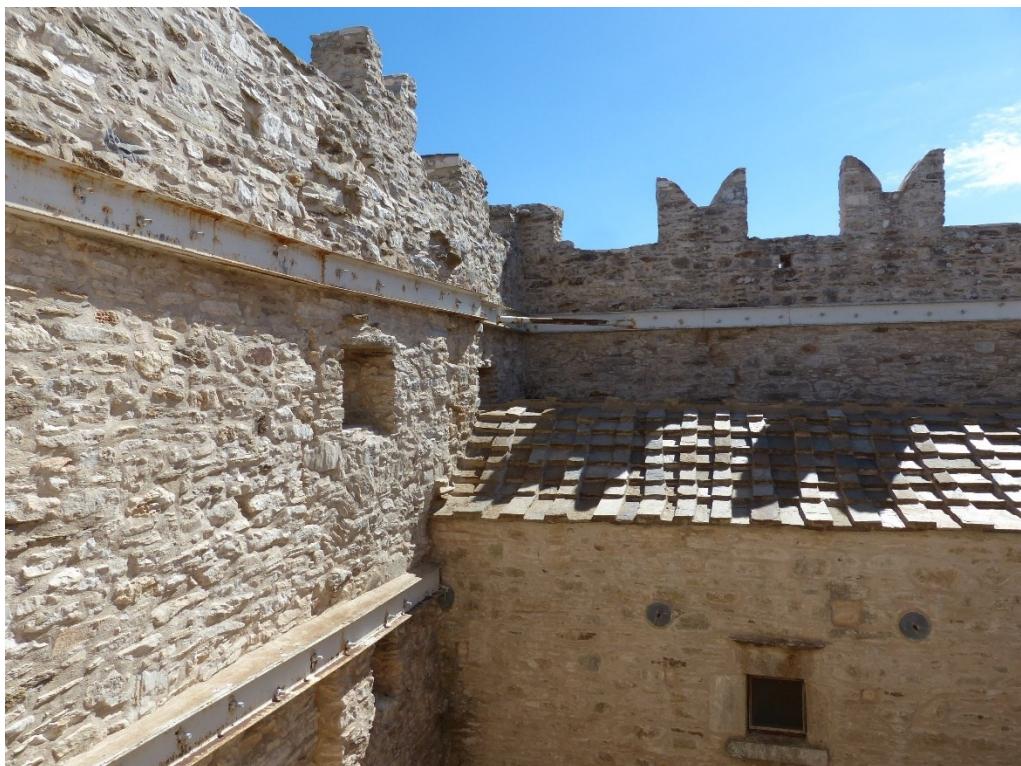
Εικόνα 2.21: Διαζώματα από χάλυβα στην I.M. Φωτοδότη Χριστού στη Νάξο (αρχείο Κλ. Ασλανίδη).

Τα μεταλλικά προφίλ τα οποία χρησιμοποιούνται συνήθως είναι UPN και τοποθετούνται στην εσωτερική και εξωτερική παρειά της τοιχοποιίας, συνδεόμενα μεταξύ τους με εγκάρσιους συνδέσμους από ράβδους, το πολύ ανα ένα μέτρο, οι οποίες διαπερνούν την τοιχοποιία. Η αντοχή του μεταλλικού διαζώματος καθορίζεται από την εφελκυστική αντοχή όλων των στοιχείων του που παραλαμβάνουν εφελκυστικές τάσεις (ράβδοι και προφίλ), από την αντοχή του προφίλ του διαζώματος σε κάμψη και διάτμηση (Σπυράκος, 2019). Στην παρακάτω εικόνα παρουσιάζεται μια περίπτωση τοποθέτησης μεταλλικών διαζωμάτων στην I.M. Φωτοδότη Χριστού τη Νάξο, ενώ στο Παράρτημα δίνονται περισσότερες πληροφορίες.

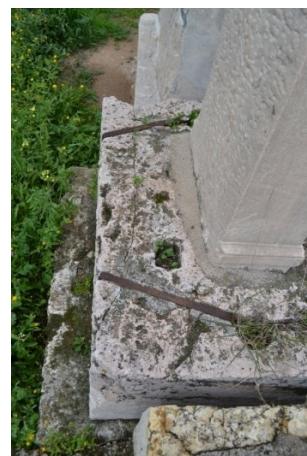
Εικόνα 2.23: Συνδετήριοι σύνδεσμοι σε βάθρο επιτύμβιας στήλης από τον Κεραμεικό της Αθήνας (αρχείο Κλ. Ασλανίδη).

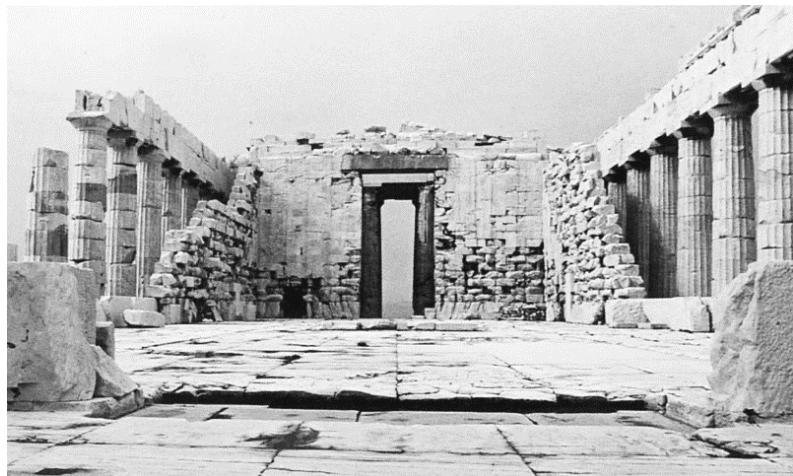
Εικόνα 3.1: Ο δυτικός τοίχος του σηκού του Παρθενώνα μετά την επέμβαση του Μπαλάνου το 1926 (αρχείο ΥΣΜΑ).

Χαρακτηριστικό παράδειγμα ασυμβατότητας και μη αναστρεψιμότητας αποτελούν οι καταστροφικές όπως αποδείχθηκε επεμβάσεις του Νικ. Μπαλάνο στην Ακρόπολη με τη χρήση οπλισμένου σκυροδέματος και σιδηρών στοιχείων (χαμηλής ποιότητας και μη μολυβδοχοημένων) οι οποίες προκάλεσαν σημαντικές φθορές στα μαρμάρινα μέλη λόγω διάβρωσης του σιδήρου και δημιουργίας τάσεων διάρρηξης στα μαρμάρινα αρχιτεκτονικά μέλη. Λίγα δείγματα αυτών των επεμβάσεων υπάρχουν έως σήμερα όπως για παράδειγμα η δοκός οπλισμένου σκυροδέματος στον δυτικό τοίχο του σηκού (Εικ. 3.1 και 3.2) η οποία παρότι θεωρείται στατικώς επαρκής, πρόκειται να απομακρυνθεί τα επόμενα χρόνια λόγω της ακραίας αισθητικής της ως προς το μνημείο.
