**ΠΟΛΥΤΕΧΝΕΙΟ ΚΡΗΤΗΣ
ΣΧΟΛΗ ΑΡΧΙΤΕΚΤΟΝΩΝ ΜΗΧΑΝΙΚΩΝ**

**ΔΟΜΙΚΕΣ ΕΝΙΣΧΥΣΕΙΣ ΜΝΗΜΕΙΩΝ ΣΤΗΝ ΕΛΛΑΔΑ
ΜΕ ΕΜΦΑΝΕΙΣ ΜΕΤΑΛΛΙΚΟΥΣ ΦΟΡΕΙΣ**

ΘΕΩΡΗΤΙΚΟΙ ΠΡΟΒΛΗΜΑΤΙΣΜΟΙ & ΑΙΣΘΗΤΙΚΕΣ ΕΠΙΠΤΩΣΕΙΣ

ΜΕΤΑΠΤΥΧΙΑΚΗ ΔΙΑΤΡΙΒΗ ΕΙΔΙΚΕΥΣΗΣ

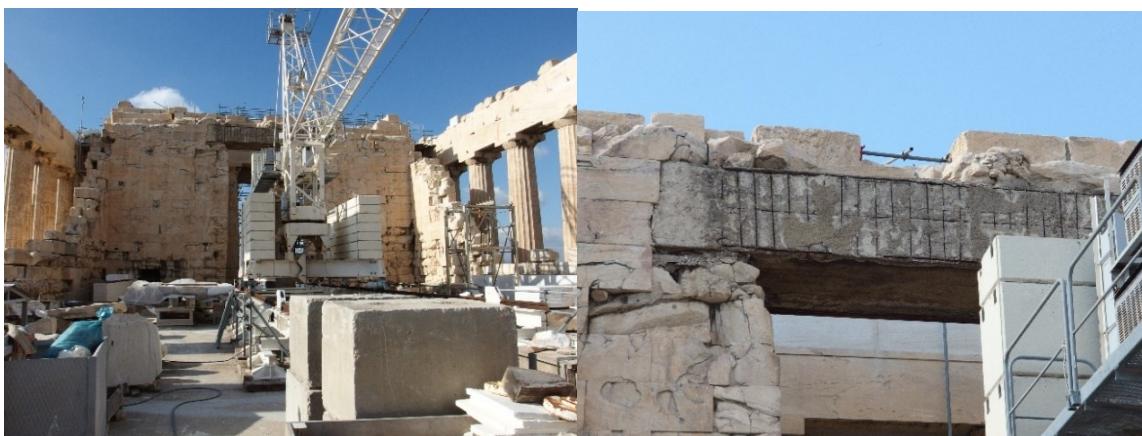
Εικόνα 3.2: Εσωτερική άποψη του δυτικού τοίχου του σηκού του Παρθενώνα και της θύρας του, τον Δεκέμβριο του 2018, όπου στο υπέρθυρο διακρίνεται η δοκός εμφανούς οπλισμένου σκυροδέματος της επέμβασης Μπαλάνου (προσωπικό αρχείο).

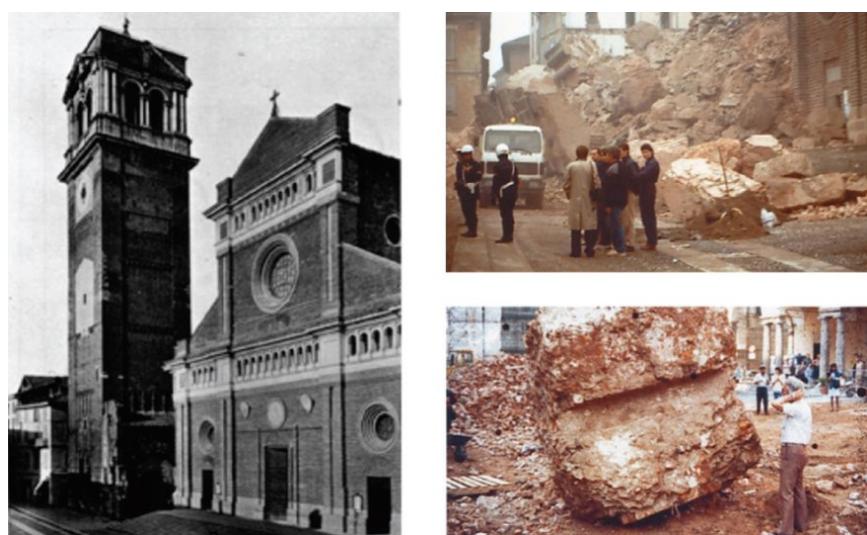
Εικόνα 3.3: Το κωδωνοστάσιο του καθεδρικού της Pavia πριν και μετά την ξαφνική κατάρρευσή του το 1989 (Miccoli & Abruzzese, 2009).

Το γεγονός ότι κτήρια τα οποία μέχρι σήμερα δεν έχουν καταρρεύσει αλλά παραμένουν σε καλή κατάσταση ακόμα και μετά από πολλούς αιώνες, δεν είναι αποτέλεσμα τόσο της εύνοιας της τύχης όσο της καλής ποιότητας κατασκευής τους και του καλού σχεδιασμού τους. Από την άλλη, η καλή μέχρι σήμερα συμπεριφορά τους στο χρόνο, ουδόλως εγγυάται ότι δεν πρόκειται να καταρρεύσουν στο μέλλον. Υπάρχουν αρκετά παραδείγματα αιφνιδιαστικής κατάρρευσης κτηρίων δίχως εμφανείς βλάβες, είτε λόγω σεισμού είτε όχι. Ένα πρόσφατο παράδειγμα αποτελεί η απρόσμενη κατάρρευση του κωδωνοστάσιου του 11ου αιώνα του καθεδρικού της Pavia της Ιταλίας τον Μάρτιο 1989 που στοίχισε τη ζωή τεσσάρων ανθρώπων. Τα ακριβή αίτια της κατάρρευσής του δεν έχουν προσδιοριστεί μέχρι σήμερα.

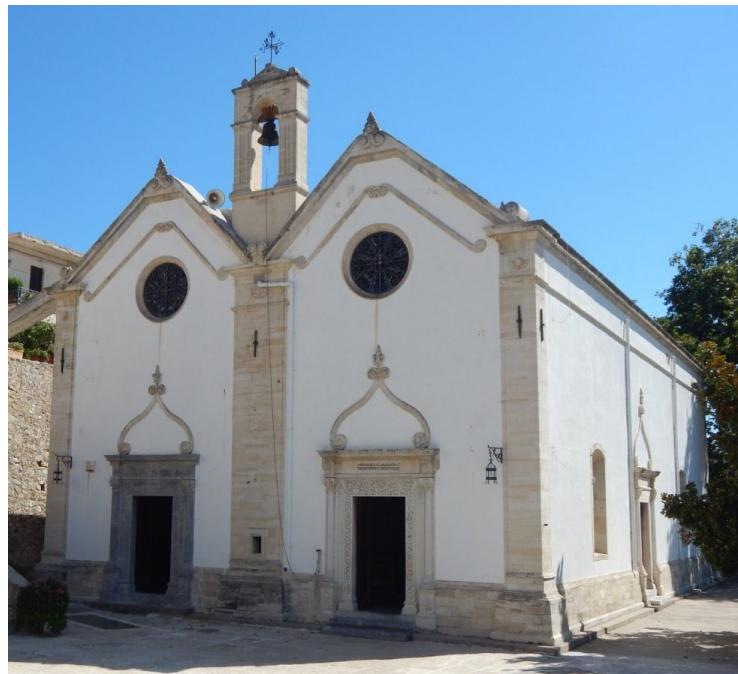
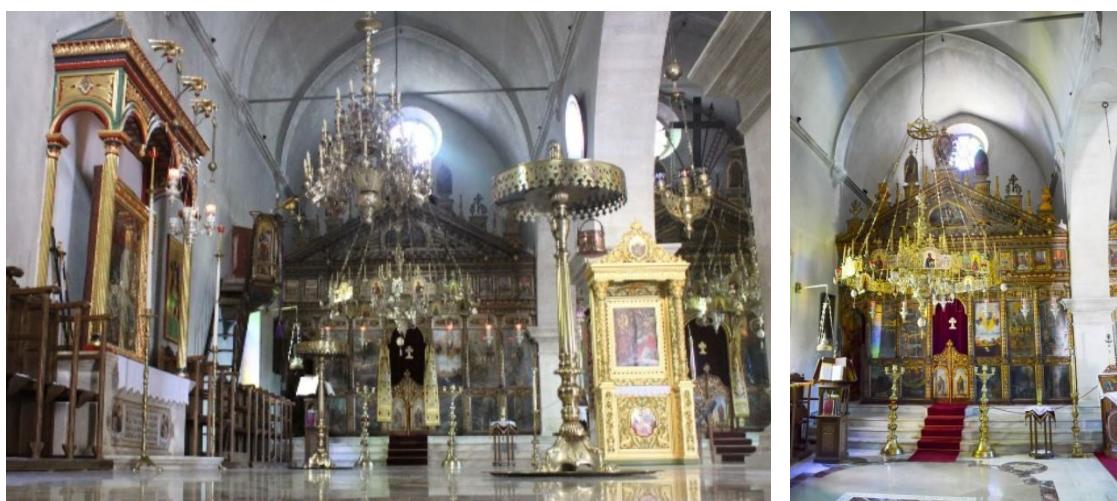
Εικόνα 5.3: Το καθολικό της Ι.Μ. Αγίου Γεωργίου Επανωσήφη, εκτός του Ηρακλείου.

Η μονή είναι από τις παλιότερες στην Κρήτη και βρίσκεται σε απόσταση περίπου 31 χλμ. νοτίως του Ηρακλείου. Το καθολικό καταστράφηκε από τον σεισμό του 1856 και ξανακτίστηκε το 1863. Ανήκει στον τύπο της δίκλιτης βασιλικής. Ο ναός φέρει μεταλλικούς ελκυστήρες οι οποίοι πιθανότατα τοποθετήθηκαν την περίοδο κατασκευής του.

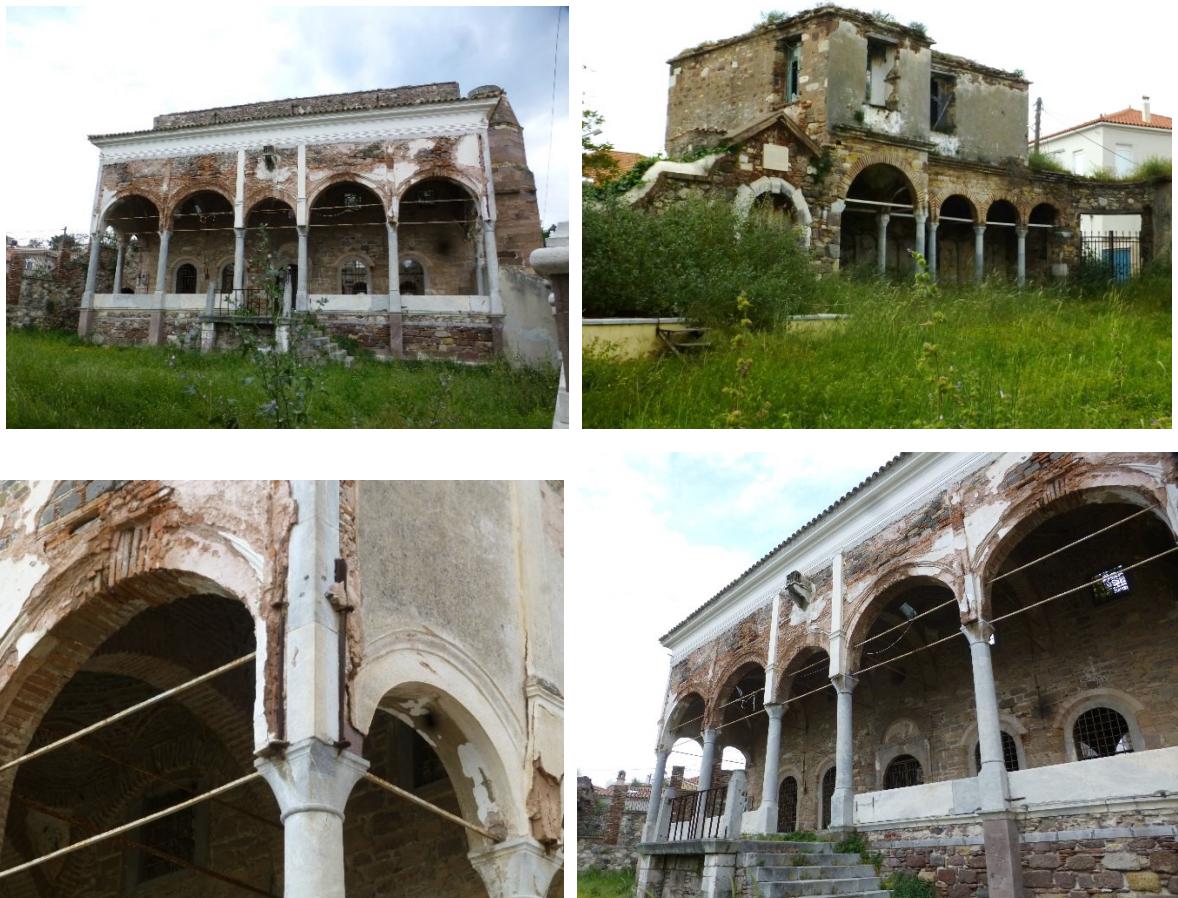
Εικόνα 5.4: Το Γενί Τζαμί στη Μυτιλήνη (αρχείο Κλ. Ασλανίδη).

Πρόκειται για το μεγαλύτερο και το νεότερο οθωμανικό τέμενος στη Μυτιλήνη, το οποίο χρονολογείται στα τέλη της δεκαετίας του 1820 (ΟΔΥΣΣΕΥΣ, 2019). Είναι μια κατασκευή από λιθοδομή, έχει κεραμοσκεπή τρούλο και φέρει στοιχεία οθωμανικής αρχιτεκτονικής με επιρροές από τον κλασικισμό. Το μνημείο είχε εγκαταλειφθεί για πολλές δεκαετίες και κινδύνευε με κατάρρευση, όμως αρχές του 2000 έγιναν εργασίες αναστήλωσης. Φέρει μεταλλικούς ελκυστήρες σε δύο στάθμες στην κιονοστοιχία του με κλειδιά από κατακόρυφες λάμες για την αγκύρωση και των δύο σταθμών ελκυστήρων, που τοποθετήθηκαν πιθανότατα από την κατασκευή του.

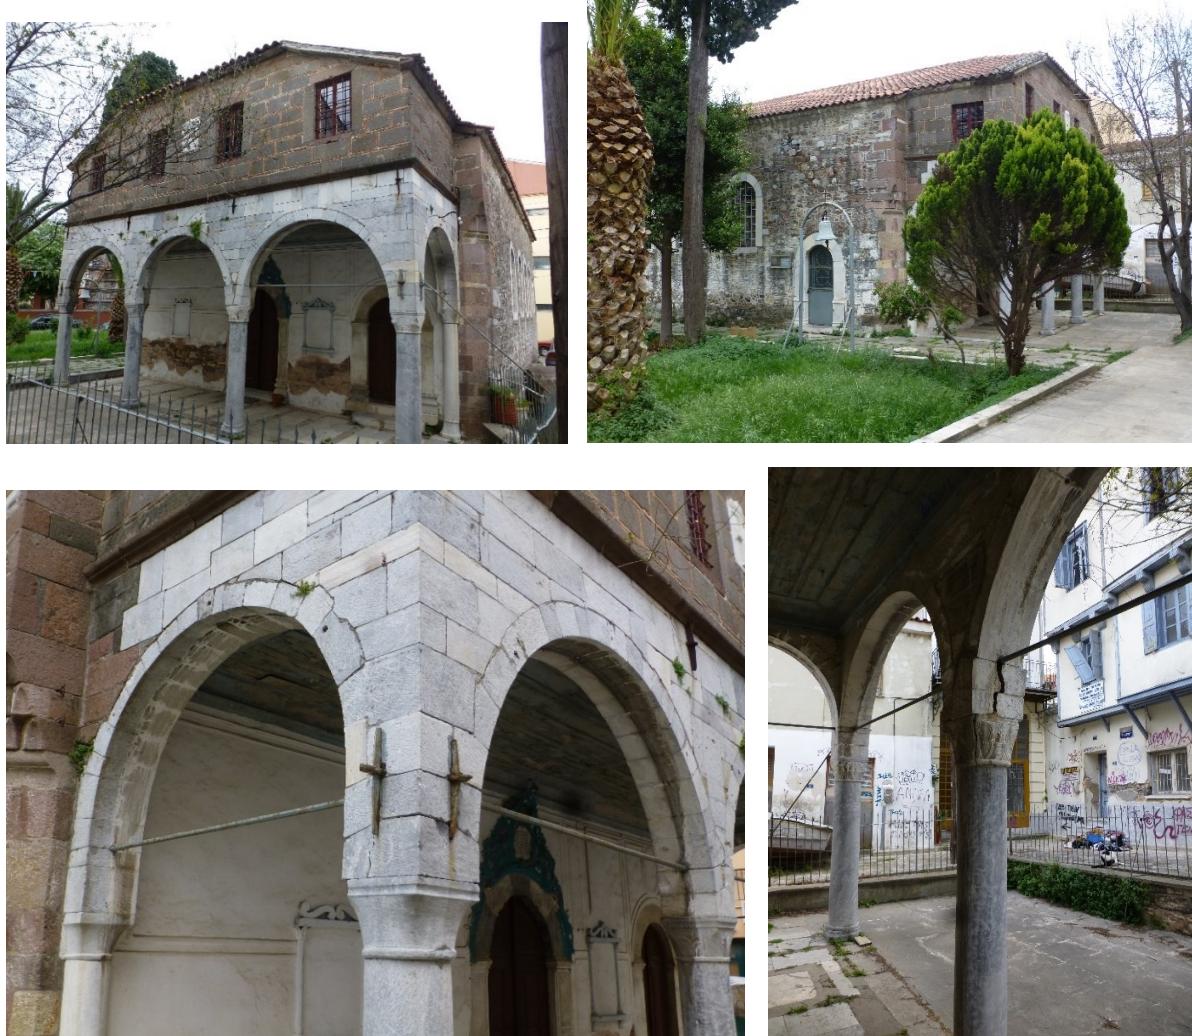
Εικόνα 5.5: Ο Ι.Ν. των Αγίων Αποστόλων στη Μυτιλήνη (αρχείο Κλ. Ασλανίδη).

Ο σημερινός ναός ανεγέρθηκε το 1815 στη θέση παλιότερου και ανήκει στον τύπο τρίκλιτης βασιλικής (Τσιτιμάκη, 2006). Εσωτερικά οι οροφές σε κάθε κλίτος είναι θολωτές. Είναι από τους παλαιότερους ναούς της Μυτιλήνης. Φέρει παλαιούς ελκυστήρες τετραγωνικής διατομής από σίδηρο στην τοξοστοιχία του εξώστη (διασταυρούμενοι στους ακραίους κίονες), οι οποίοι είναι οξειδωμένοι με αποτέλεσμα να έχουν προκαλέσει βλάβες από διάρρηξη πάνω από τα κιονόκρανα. Τα κλειδιά αγκύρωσης αποτελούνται από κατακόρυφες λάμες από σίδηρο.

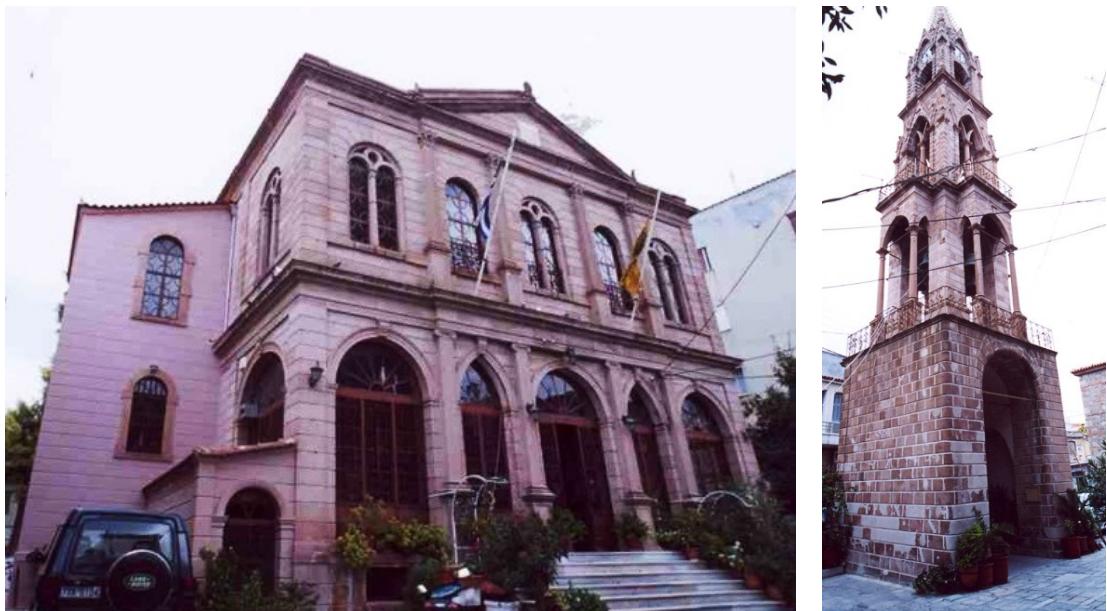
Εικόνα 5.6: Ο μητροπολιτικός ναός του Αγ. Αθανασίου στη Μυτιλήνη (Τσιτιμάκη, 2006).

Είναι ο μητροπολιτικός ναός της Μυτιλήνης, Ερεσού και Πλωμαρίου. Χρονολογείται στα τέλη του 16ου-αρχές του 17ου αιώνα (Ναός Αγίου Αθανασίου Μυτιλήνης, 2019). Ανήκει στον τύπο της τρίκλιτης τρουλαίας βασιλικής. Στο προαύλιο του ναού βρίσκεται το ύψους 33 μέτρων κωδωνοστάσιο το οποίο είναι γοτθικού ρυθμού. Ανεγέρθηκε το 1882 και από τη βάση του γίνεται η είσοδος στον αύλειο χώρο μέσω ενός τοξωτού ανοίγματος. Στο εσωτερικό του ναού υπάρχουν μη διασταυρούμενοι μεταλλικοί ελκυστήρες (πιθανότατα από σφυρήλατο σίδηρο), όπως επίσης και στα τοξωτά ανοίγματα του αυτόνομου κωδωνοστασίου του.

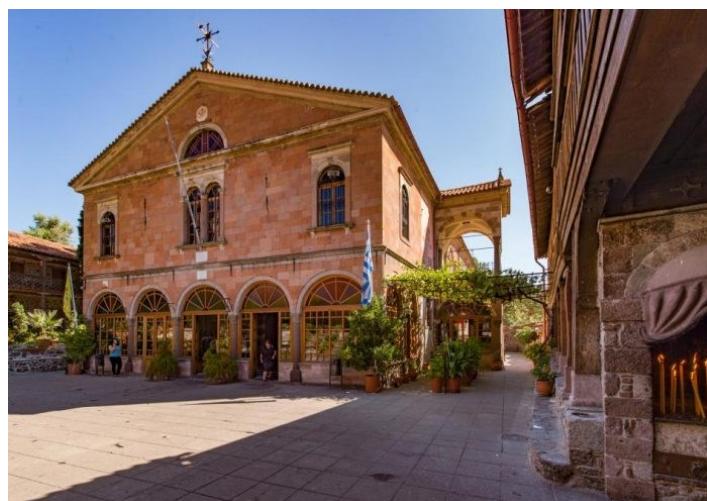
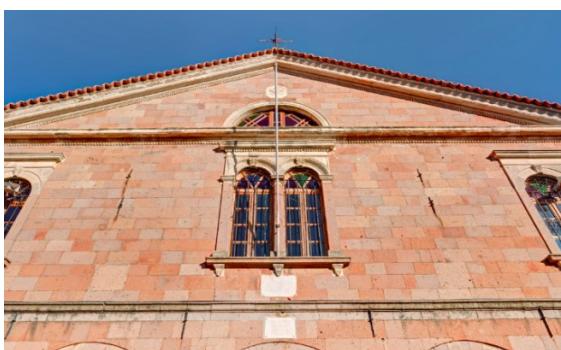
Εικόνα 5.7: Το καθολικό της Ι.Μ Αρχαγγέλου Μιχαήλ στον Μανταμάδο (Ταξιάρχης Μανταμάδου, 2019).

Το καθολικό της μονής του Ταξιάρχη Μανταμάδου στη ΒΑ Λέσβο πήρε τη σημερινή του μορφή το 1879 έπειτα από αλλεπάλληλες ανακαινίσεις και ανήκει στον τύπο της τρίκλιτης βασιλικής. Βρίσκεται σε μικρή απόσταση βόρεια του οικισμού Μανταμάδος. Έχουν τοποθετηθεί εμφανείς ελκυστήρες στο εσωτερικό του ναού οι οποίοι αγκυρώνονται με κλειδιά από κατακόρυφες λάμες στις εξωτερικές του όψεις. Οι ελκυστήρες των κιόνων είναι διασταυρούμενοι.

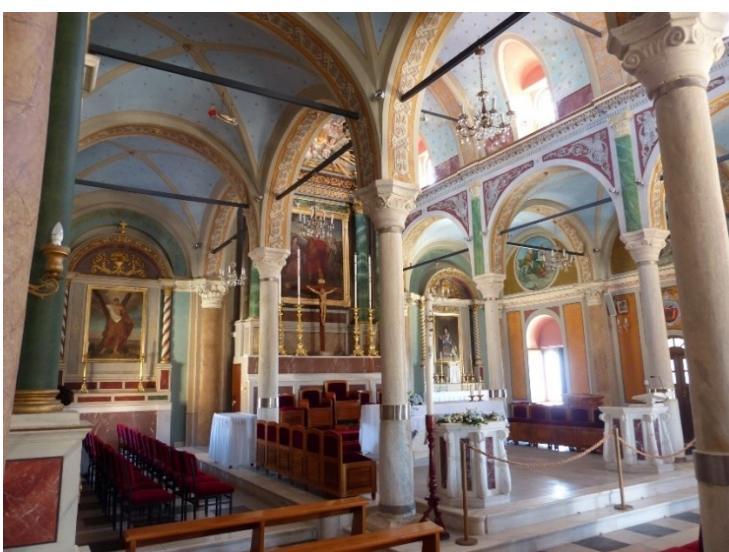
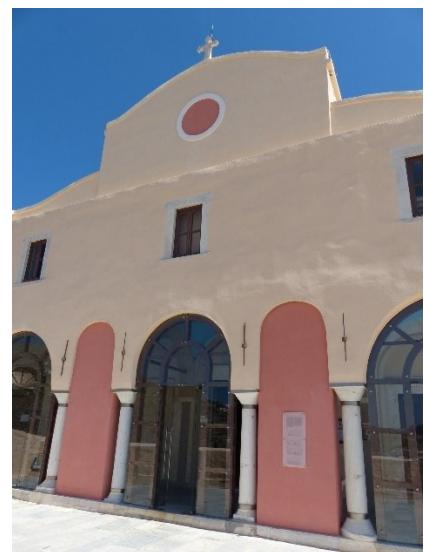
Εικόνα 5.9: Ο Ι.Ν. Αγίου Γεωργίου στην Άνω Σύρο (διαδίκτυο & αρχείο Κλ. Ασλανίδη).

Ο καθεδρικός ναός των καθολικών της Σύρου, ο Άγιος Γεώργιος ή «Σαν Τζώρτζης» βρίσκεται στο υψηλότερο σημείο του λόφου, οχυρωμένος με το παλιό τείχος της ανατολικής πλευράς και τη φυσική οχύρωση της ΒΔ πλευράς. Ο ναός κτίστηκε το 13ο αιώνα, είναι τύπου τρίκλιτης βασιλικής και έχει δύο σειρές μαρμάρινων κιόνων. Το 1617 καταστράφηκε ολοσχερώς από τους Τούρκους. Επαναλειτούργησε το 1652, ενώ το 1832 ανακαinvίσθηκε και πήρε τη μορφή που έχει μέχρι σήμερα. Οι τελευταίες εργασίες αποκατάστασης ολοκληρώθηκαν το 2015. Στο εσωτερικό του ναού έχουν τοποθετηθεί περιδέσεις από ανοξείδωτο χάλυβα στο υποτραχήλιο και κοντά στη βάση των μαρμάρινων κιόνων του, αλλά και ελκυστήρες στην τοξοστοιχία (σε δύο διευθύνσεις) και στον θόλο.

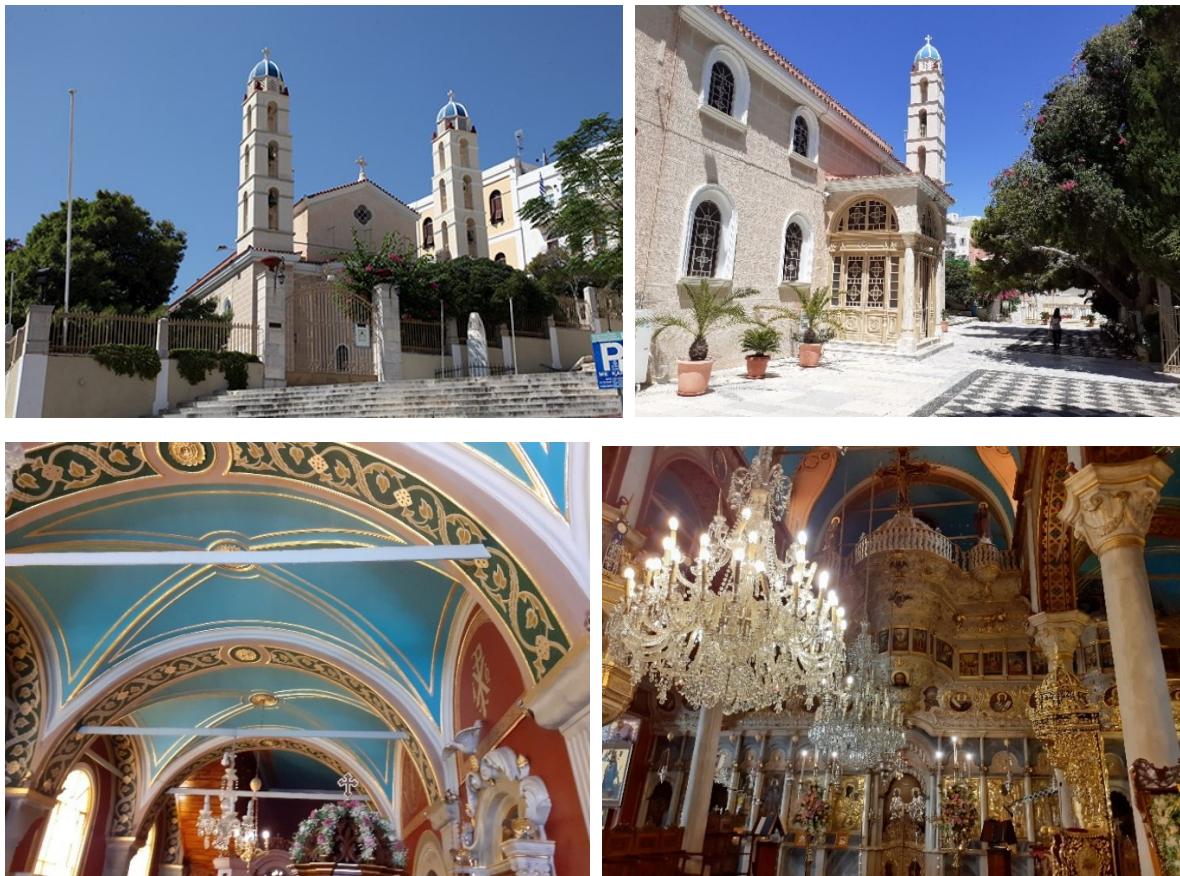
Εικόνα 5.10: Ο Ι.Ν. Μεταμόρφωσης του Σωτήρος στην Ερμούπολη της Σύρου (διαδίκτυο & αρχείο Κλ. Ασλανίδη).

Ο καθεδρικός ναός χρονολογείται από το 1824 και είναι ο παλαιότερος ναός στην Ερμούπολη. Ανήκει στον τύπο της τρίκλιτης βασιλικής και έχει δύο πύργους κωδωνοστασίων. Έχει δεχθεί αλλεπάλληλες επεμβάσεις οι οποίες έχουν αλλοιώσει την αρχική του μορφή. Ο ναός έχει σιδηρούς ελκυστήρες ορθογωνικής διατομής τοποθετημένους σε δύο στάθμες στα τόξα του μεσαίου κλίτους και σε μία στάθμη στα τόξα των υπόλοιπων κλιτών.

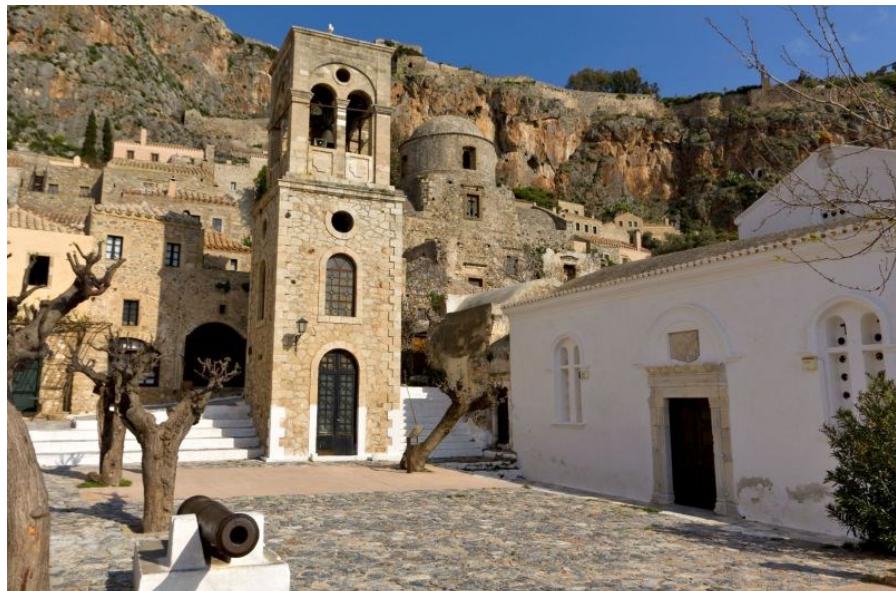
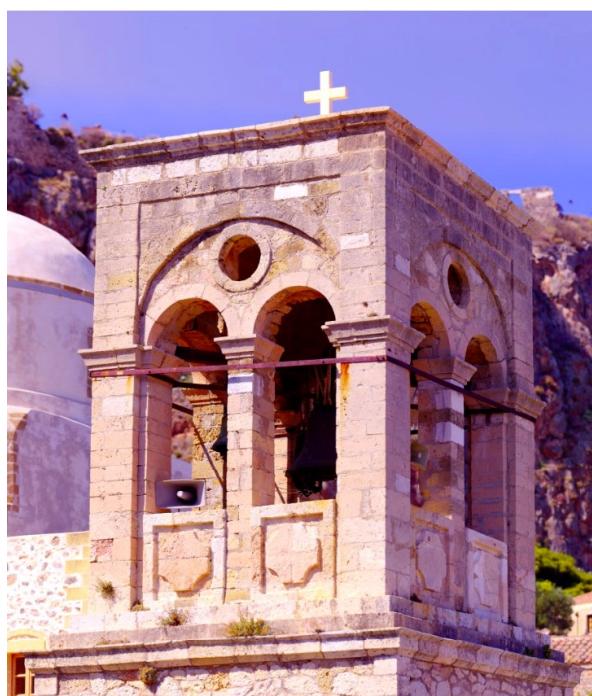
Εικόνα 5.11: Το κωδωνοστάσιο Ι.Ν. Ελκομένου Χριστού στη Μονεμβασιά.

Ο μητροπολιτικός Ι.Ν. του Χριστού Ελκομένου της πόλης της Μονεμβασιάς δεσπόζει στην κεντρική της πλατεία και φέρεται να χρονολογείται από τον 6ο αιώνα. Καταστράφηκε και ανοικοδομήθηκε αρκετές φορές. Ανήκει στον τύπο της τρίκλιτης βασιλικής με τρούλο. Το κωδωνοστάσιο στα ΒΔ του ναού κατασκευάστηκε στις αρχές του 20ου αιώνα, είναι ανεξάρτητο από τον ναό και έχει τετραγωνική κάτοψη, δίτοξα ανοίγματα με ενδιάμεσο πεσσό και υπερκείμενο κυκλικό άνοιγμα στο ανώτερο τμήμα του και τετράριχτη στέγη. Φέρει μεταλλική περίδεση στην κεφαλή των πεσών του με σιδηρές λεπίδες οι οποίες έχουν οξειδωθεί. Το εκκλησιαστικό συγκρότημα πρόκειται να αποκατασταθεί με κονδύλιο που εγκρίθηκε πρόσφατα (Ιούνιος 2019) από το Υπουργείο Πολιτισμού.

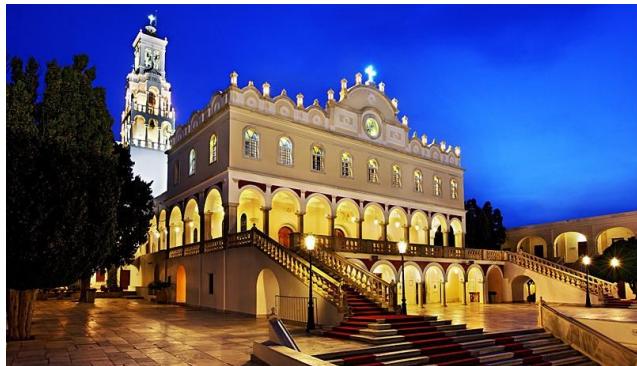
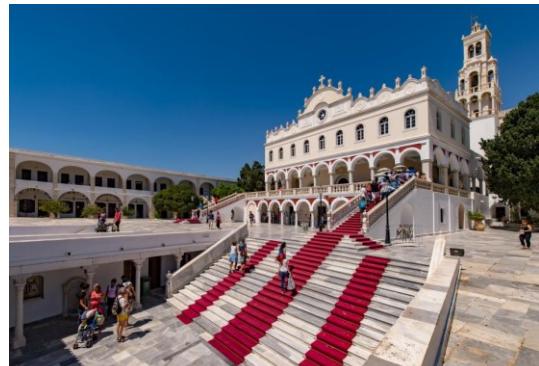
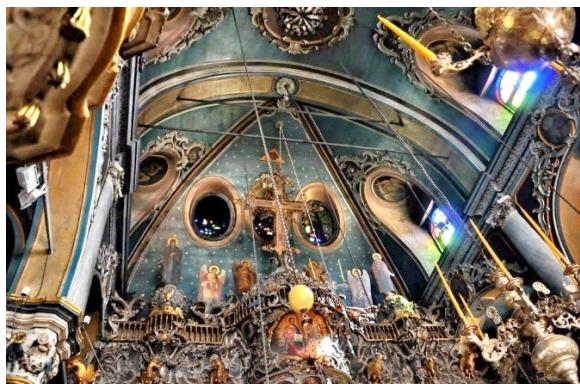
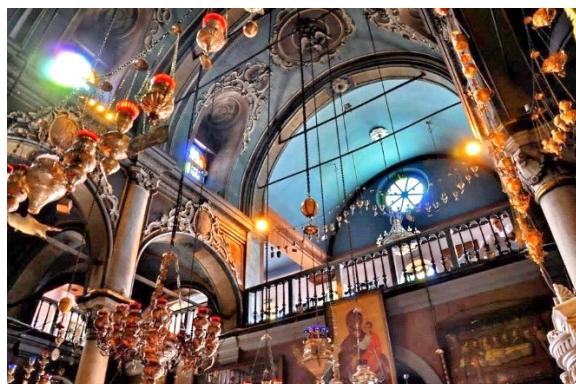
Εικόνα 5.13: Ο Ι.Ν. Ευαγγελισμού της Θεοτόκου στην Τήνο.

Ο ναός χρονολογείται από το 1823. Είναι το πρώτο αξιόλογο μνημείο της χώρας αμέσως μετά την απελευθέρωση. Ανήκει στον τύπο της τρίκλιτης βασιλικής και έχει τρείς εξέχουσες αψίδες στο ανατολικά της και τρούλο πάνω από το Ιερό Βήμα. Τα κλίτη χωρίζονται από δύο πεντάτοξες τοξοστοιχίες με τέσσερις ολόσωμους κίονες κάθε μια. Η σημερινή εικόνα του ναού αποτελεί αποτέλεσμα της ανακατασκευής του το 1892 σε σχέδια του Γάλλου αρχιτέκτονα Trump. Το αρχικό κωδωνοστάσιο ανακατασκευάστηκε για λόγους ασφαλείας το 1958 υπό την επίβλεψη του Αναστ. Ορλάνδου και έχει ύψος 29 μέτρων. Ο ναός φέρει μεταλλικούς ελκυστήρες σε δύο στάθμες στα τόξα του.

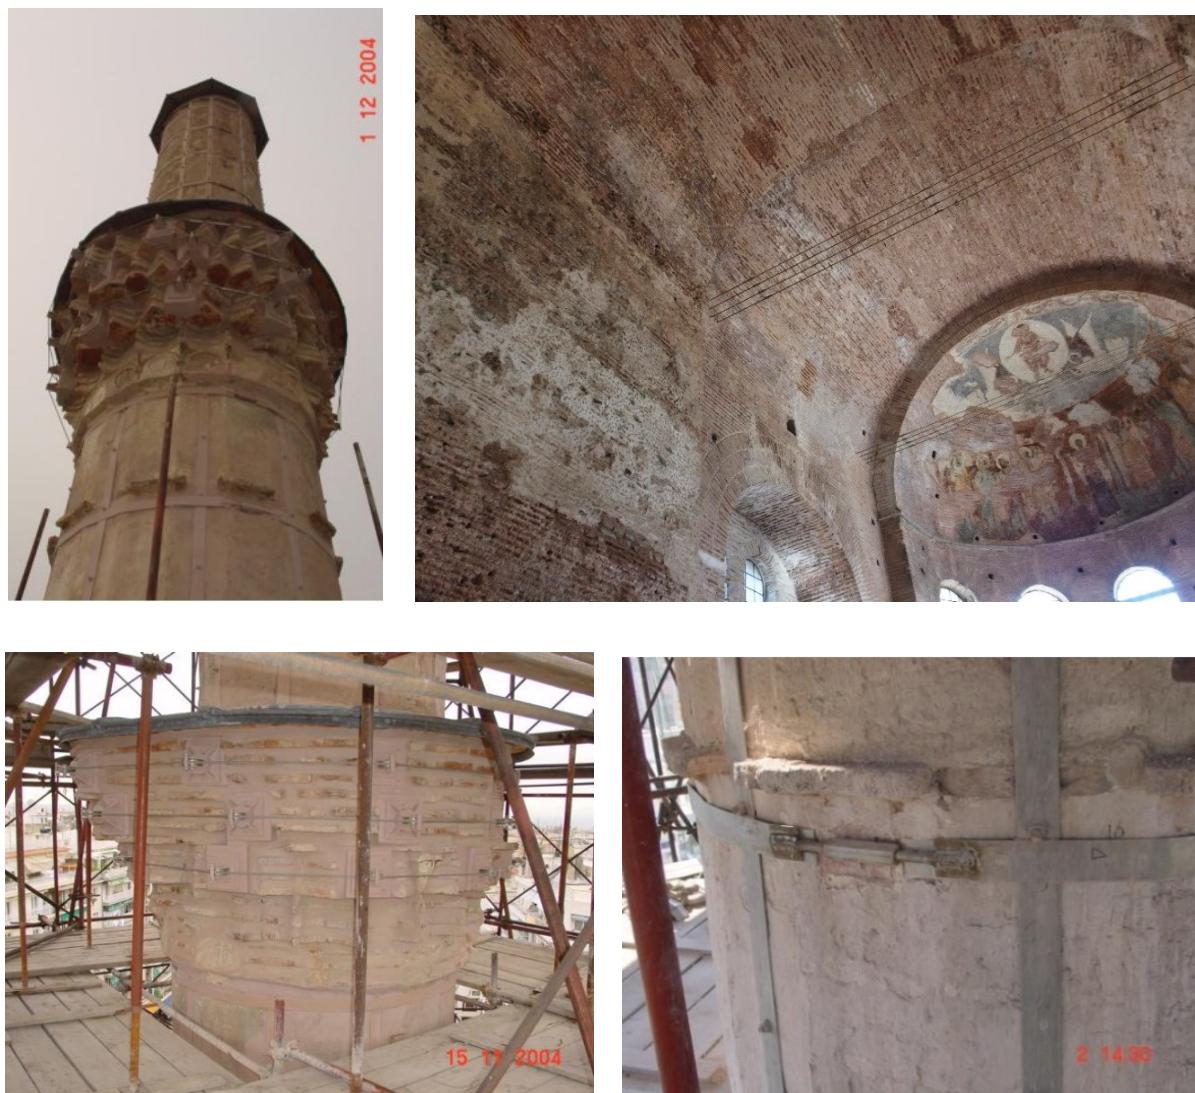
Εικόνα 5.14: Ο μιναρές της Ροτόντας (Ιγνατάκης, 2014) και το εσωτερικό της Ροτόντας στη Θεσσαλονίκη (προσωπικό αρχείο).

Κατασκευάστηκε τα χρόνια του Ρωμαίου αυτοκράτορα Γαλέριου τον 4ο αιώνα μ.Χ.. Χρησιμοποιήθηκε από τα τέλη του 4ου αιώνα ως χριστιανικός ναός και από το 1590 ως τζαμί. Για τον σκοπό αυτό κατασκευάστηκε πλησίον του μνημείου μιναρές ύψους σχεδόν 36 μέτρων, όμοιος με εκείνον της Αγίας Σοφίας Κωνσταντινούπολεως. Από το 1988 είναι ενταγμένη στον κατάλογο παγκόσμιας πολιτιστικής κληρονομίας της UNESCO (αρ. αναφοράς 456) μαζί με πλήθος παλαιοχριστιανικών και βυζαντινών μνημείων της πόλης (Βυζαντινό λουτρό, Άγιος Δημήτριος, Όσιος Δαυίδ, πύργος Τριγωνίου, Αχειροποίητος κ.ά.). Το μνημείο υπέστη σημαντικές βλάβες από τον σεισμό του 1978 και έγινε πάλι πλήρως επισκέψιμο μετά από εργασίες στερέωσης και ενίσχυσης τόσο του ναού στο εσωτερικό με συστοιχίες από ελκυστήρες, όσο και του μιναρέ με περίδεση του από προεντεταμένα πολυγωνικά καλώδια και επιδερμικό περιμετρικό οπλισμό από δέκα κατακόρυφες λεπίδες και δακτυλίους πάχους πέντε χιλιοστών ανά αποστάσεις 1-2 μέτρων, από ανοξείδωτο χάλυβα (Ιγνατάκης, 2014).

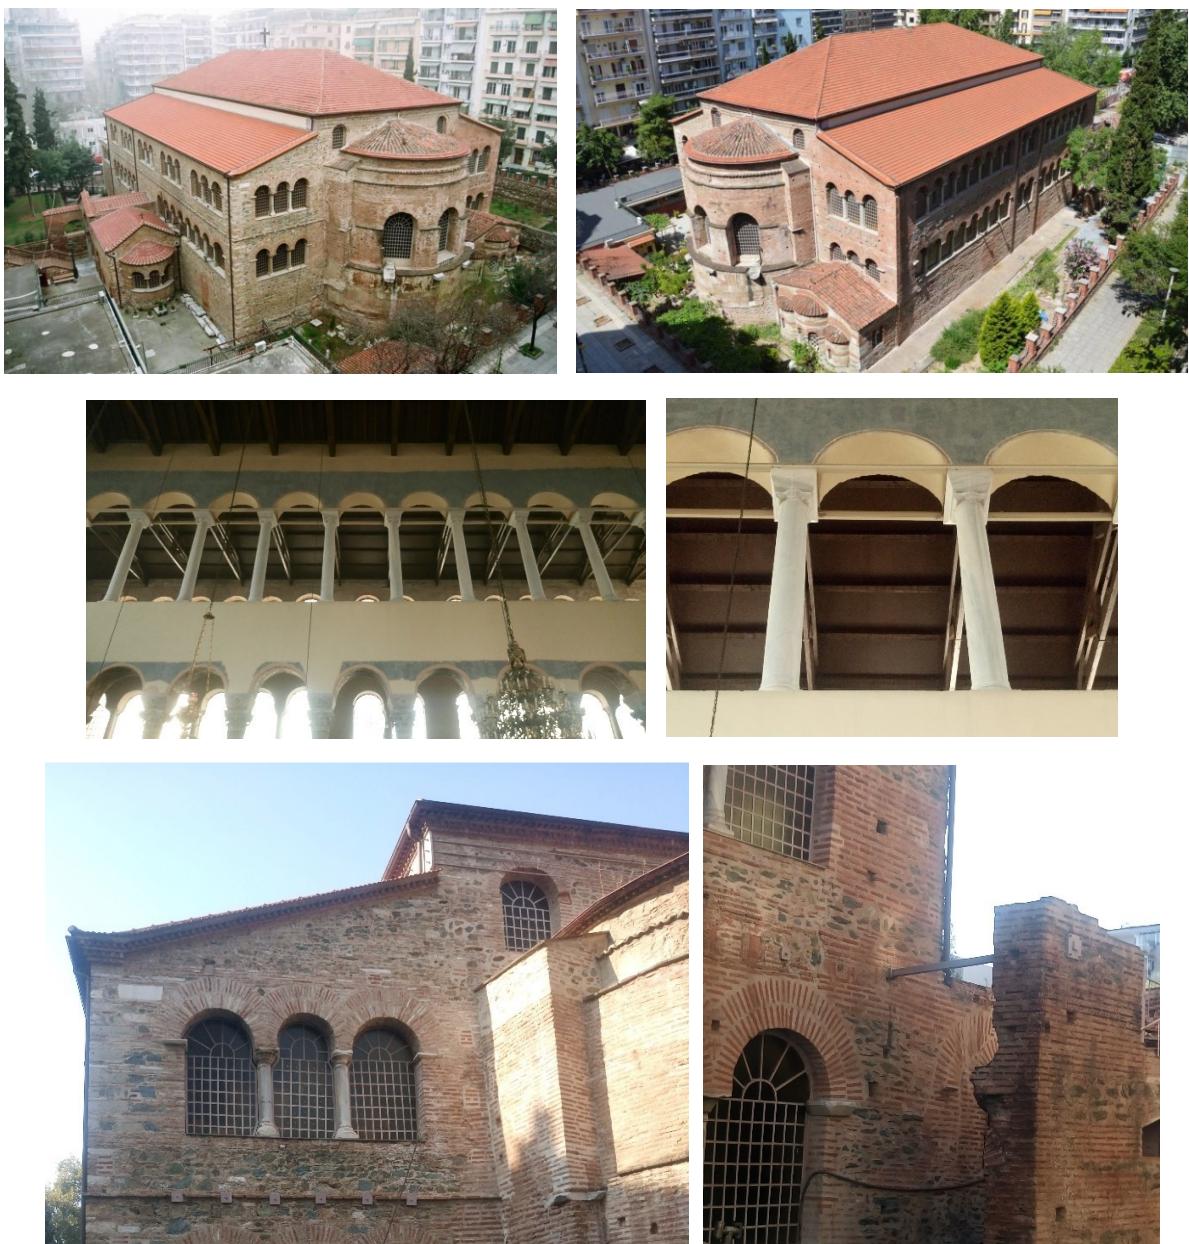
Εικόνα 5.15: Ο Ι.Ν. Παναγίας Αχειροποίητου στη Θεσσαλονίκη ((Ράπτης, 2016) και αρχείο Ελ. Μπακατσέλου).

Πρόκειται για μια από τις σημαντικότερες και καλύτερα διατηρημένες στην Ανατολική Μεσόγειο παλαιοχριστιανικές βασιλικές η οποία διασώζεται μέχρι σήμερα στη μορφή που κατασκευάστηκε, μετά τα μέσα του 5ου αιώνα. Από το 1988 είναι ενταγμένη στον κατάλογο παγκόσμιας πολιτιστικής κληρονομίας της UNESCO (αρ. αναφοράς 456) μαζί με πλήθος παλαιοχριστιανικών και βυζαντινών μνημείων της πόλης. Κατασκευάστηκε στα ερείπια δημόσιου ρωμαϊκού λουτρού. Ανήκει στον τύπο της τρίκλιτης ξυλοστεγούς βασιλικής με υπερώα, η οποία καταλήγει σε ημικυκλική αψίδα στα ανατολικά και είναι κτισμένο με το πλινθοπερίκλειστο σύστημα. Έχει πλούσιο γλυπτό αρχιτεκτονικό διάκοσμο, ψηφιδωτά και τοιχογραφίες. Ο ναός υπέστη κατά τον 7ο και 14ο-15ο αιώνα αρχιτεκτονικές επεμβάσεις, αλλά και μετά τον σεισμό του 1978. Μετατράπηκε το 1430 σε τζαμί και παρέμενε ως το 1912 δηλαδή καθόλη την περίοδο οθωμανικής κατοχής της πόλης. Οι στερεωτικές επεμβάσεις που έχει δεχτεί είναι στις αρχές του 20ου αιώνα η περίδεση των τριών τοξοστοιχειών του υπερώου με ζεύγη σιδερένιων ελκυστήρων διπλού Τ (Ράπτης, 2016).

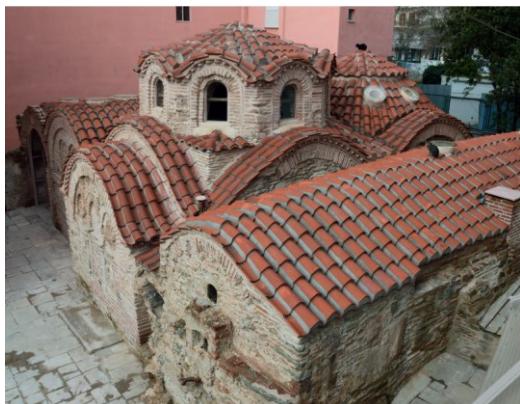
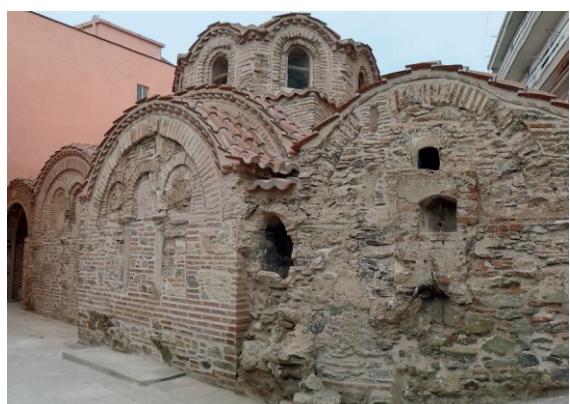
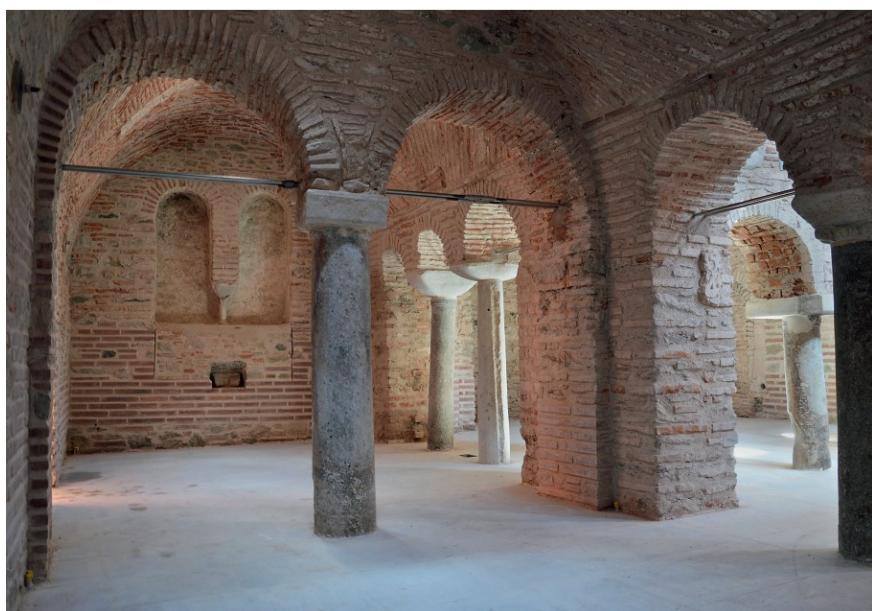
Εικόνα 5.16: Το Βυζαντινό λουτρό στη Θεσσαλονίκη (Ρεβυθιάδου & Ράπτης, 2014).

Κατασκευάστηκε στα τέλη του 12ου-αρχές του 13ου αιώνα και από το 1988 είναι ενταγμένο στον κατάλογο παγκόσμιας πολιτιστικής κληρονομίας της UNESCO (αρ. αναφοράς 456) μαζί με πλήθος παλαιοχριστιανικών και βυζαντινών μνημείων της πόλης (Ροτόντα, Άγιος Δημήτριος, Όσιος Δαυίδ, πύργος Τριγωνίου, Αχειροποίητος κ.ά.). Στο μνημείο στο πλαίσιο εργασιών αποκατάστασης που ολοκληρώθηκαν το 2014 έγινε τοποθέτηση ελκυστήρων από ανοξείδωτο χάλυβα στα τρίβηλα (τριπλά τοξωτά ανοίγματα) του κεντρικού χώρου και στις καμάρες του προθαλάμου και της δεξαμενής, ενώ τοποθετήθηκαν μεταλλικά πλαίσια στα σημεία των εκλιπόντων τοίχων στον προθάλαμο (Ρεβυθιάδου & Ράπτης, 2019).

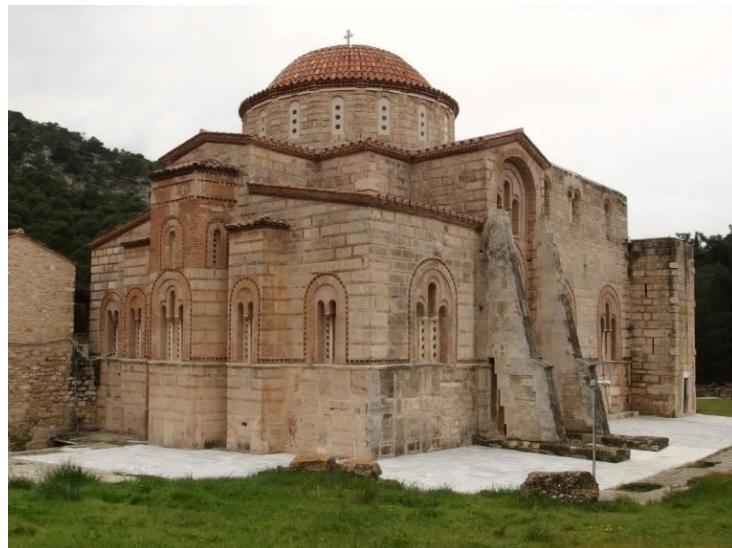
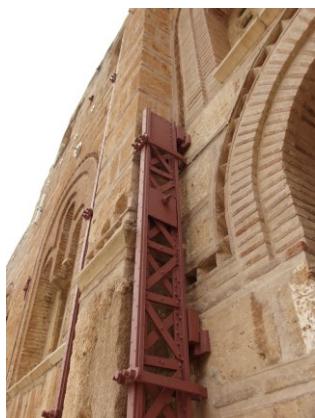
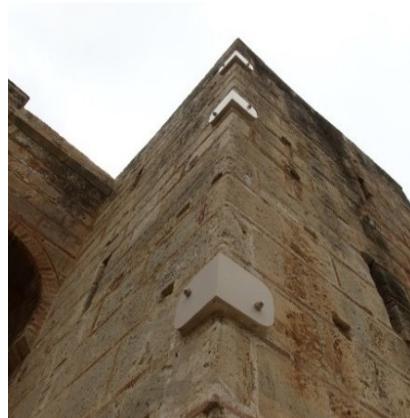
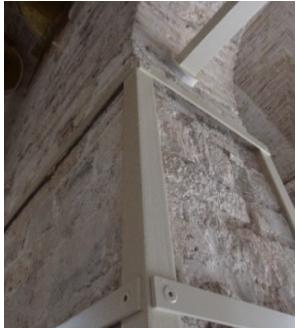
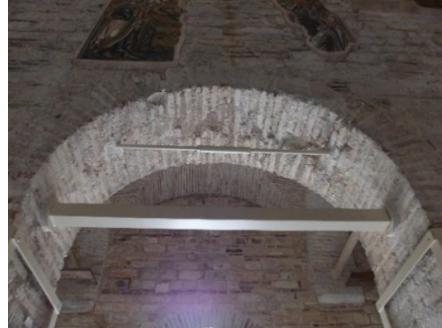
Εικόνα 5.17: Το καθολικό της Ι.Μ. Δαφνίου (προσωπικό αρχείο).

Το καθολικό της Ι.Μ. Δαφνίου χρονολογείται στα τέλη του 11ου αιώνα και είναι σταυροειδής ναός σύνθετού οκταγωνικού τύπου. Καθόλη τη διάρκεια της μακραίωνης ιστορίας του ο ναός έχει δεχθεί πολλαπλές επεμβάσεις κυρίως λόγω βλαβών που υπέστη από σεισμούς που είχαν ως αποτέλεσμα την αλλοίωση της αυθεντικής μορφής του. Η μονή εντάχθηκε το 1990 στον διεθνή κατάλογο της UNESCO για τα μνημεία παγκόσμιας πολιτιστικής κληρονομιάς. Πρόσφατα ολοκληρώθηκαν οι εργασίες αποκατάστασης του καθολικού που περιλάμβαναν τη στερέωση και την ενίσχυση του, στο πλαίσιο των οποίων έχει γίνει τοποθέτηση εμφανών μεταλλικών ενισχύσεων όπως θλιπτήρων-ελκυστήρων και περιδέσεων ενώ συντηρήθηκαν και οι προγενέστερες μεταλλικές αντηρίδες.

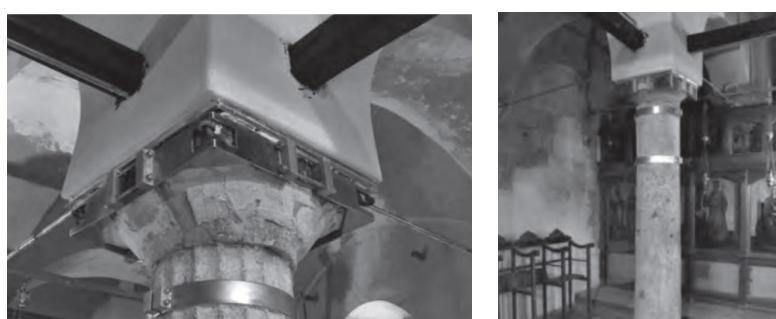
Το καθολικό χρονολογείται από το 1763 και ανήκει στον τύπο της τρίκλιτης βασιλικής με οκταγωνικό τρούλο ο οποίος φέρεται από τέσσερις μαρμάρινους κίονες. Βρίσκεται σε απόσταση περίπου 2,5 χλμ. ανατολικά του οικισμού Φύλια. Μετά από σημαντικές βλάβες που υπέστη από τον σεισμό του Αιγίου ($M=6,1R$) το 1995 έγιναν εργασίες αποκατάστασης οι οποίες δεν έχουν ολοκληρωθεί. Σε αυτές περιλαμβάνεται η αντικατάσταση παλαιών σιδηρών ελκυστήρων με νέους από ανοξείδωτο χάλυβα, περίδεση των αβάκων των κιόνων με νάρθηκες από ανοξείδωτο χάλυβα, περίδεση των κιόνων σε δύο ή τρεις στάθμες με στεφάνες από λάμες ανοξείδωτου χάλυβα και μολυβδοχόηση του κενού μεταξύ του κίονα και της στεφάνης (Κουμάντος, 2018).

Εικόνα 5.19: Απόψεις του εσωτερικού του καθολικού της Ι.Μ. Αγίου Αθανασίου στα Φύλια Αχαΐας μετά τις πρόσφατες επεμβάσεις (Κουμάντος, 2018).

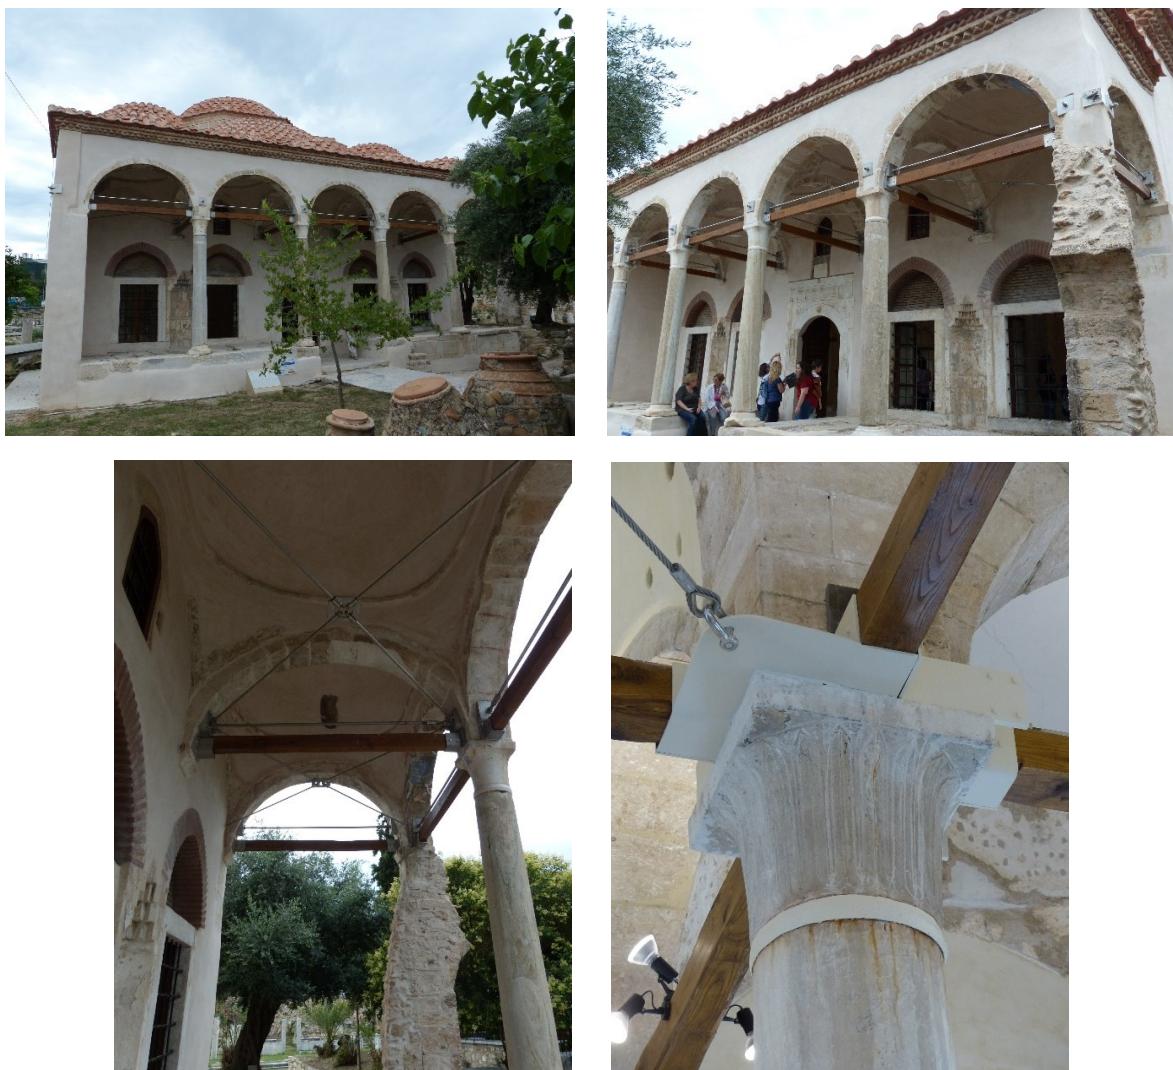
Εικόνα 5.22: Το Φετχιγιέ Τζαμί στην Αθήνα (αρχείο ΚΛ. Ασλανίδη).

Το τζαμί (γνωστό και ως «τζαμί του σταροπάζαρου») κατασκευάστηκε περί το 1670, στα ερείπια μιας τρίκλιτης βασιλικής των Αγίων Αποστόλων από τη μεσοβυζαντινή περιόδο και βρίσκεται στο βόρειο τμήμα της ρωμαϊκής αγοράς. Αποτελείται από μια μεγάλη τετράγωνη αίθουσα με τρούλο οποίος στηρίζεται σε τέσσερις κίονες και από ένα προστώο με πέντε τόξα τα οποία στηρίζονται σε δύο ακραίους πεσσούς και τέσσερις ενδιάμεσους κίονες. Υπάρχουν ακόμα τέσσερις μικρότεροι τρούλοι στις γωνίες του κτιρίου. Το 1937 πραγματοποιήθηκαν εργασίες αποκατάστασης του τζαμιού στην αρχική του μορφή από τον Αναστ. Ορλάνδο, η οποία έχει διατηρηθεί μέχρι σήμερα. Το μνημείο είχε υποστεί εκτεταμένες φθορές λόγω έλλειψης συντήρησης και από τη δράση σεισμών, άλλα παρόλα τα προβλήματα σχεδιασμού του (κυρίως στο προστώο) η παρουσία μεταλλικών ελκυστήρων υπήρξε πολύ ευεργετική περιορίζοντας το εύρος ρηγματώσεων. Μετά από νέες εργασίες αποκατάστασης οι οποίες ολοκληρώθηκαν το 2017, το μνημείο είναι επισκέψιμο και φιλοξενεί εκθέσεις. Δεν διασώζεται ο μιναρές του. Έχει τοποθετηθεί νέο σύστημα ελκυστήρων στην τοξοστοιχία του προστώου σε δύο διευθύνσεις, το οποίο συνεπικουρείται από ξύλινους θλιπτήρες, αλλά και χιαστί συνδέσμους. Επίσης, έχουν τοποθετηθεί δακτύλιοι περίδεσης στην κεφαλή των κιόνων του προστώου.

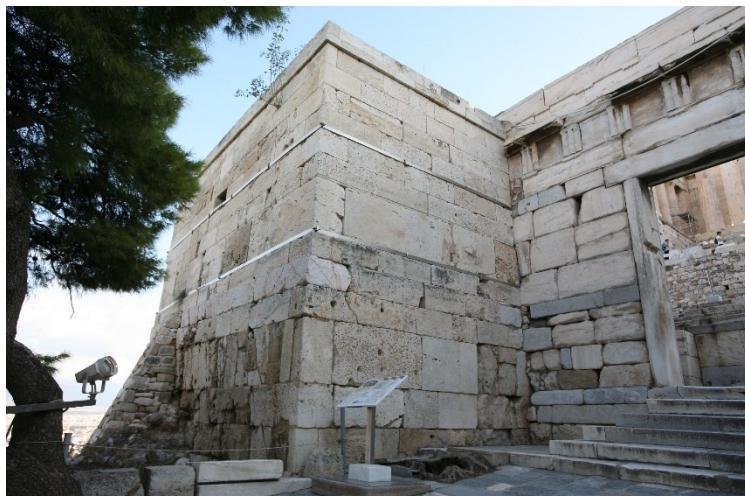
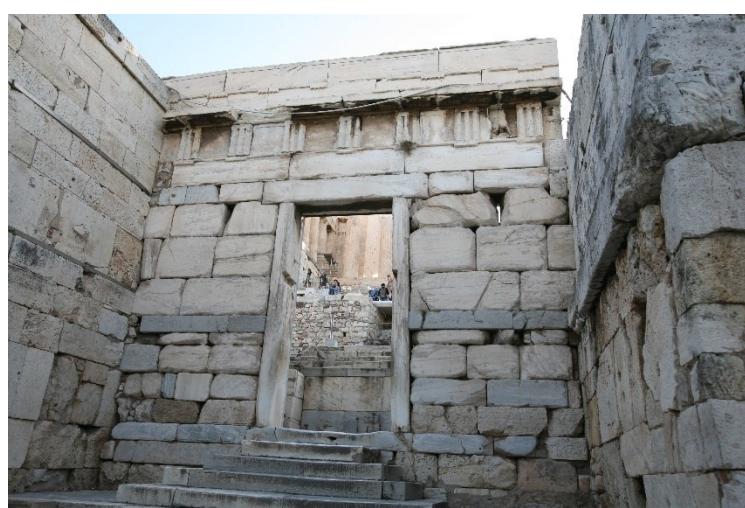
Εικόνα 5.23: Η πύλη Beulé στην Ακρόπολη των Αθηνών (αρχείο Κλ. Ασλανίδη).

Η πύλη Beulé αποτελεί σήμερα την κύρια είσοδο στον αρχαιολογικό χώρο της Ακρόπολης. Βρίσκεται στη δυτική πλευρά του βράχου της Ακρόπολης και δυτικά των Προπυλαίων. Οικοδομήθηκε στα μέσα του 3ου αιώνα μ.Χ., στο πλαίσιο ενίσχυσης της οχύρωσης της Ακρόπολης και ήταν μία από τις πύλες που διέθετε το τείχος (η άλλη ήταν κάτω από τον πύργο της Αθηνάς Νίκης). Για την κατασκευή της χρησιμοποιήθηκαν αρχιτεκτονικά μέλη από το χορηγικό μνημείο του Νικία (κατασκευάστηκε περί το 320 π.Χ.) στους πρόποδες της Ακρόπολης (είναι ορατή στην πύλη η αφιερωτική επιγραφή προερχόμενη από το μνημείο) Το όνομα της προέρχεται από τον Γάλλο Αρχαιολόγο ο οποίος πραγματοποίησε έρευνες στο χώρο των Προπυλαίων το 1852. Τότε στην περιοχή δυτικά των Προπυλαίων κατασκευάσθηκε ισχυρό τείχος και δύο πύλες, μία κάτω από τον πύργο της Αθηνάς Νίκης και μία στα δυτικά, με την ονομασία «πύλη Beulé» από το Γάλλο αρχαιολόγο Charles Ernest Beulé (1826-1874) που πραγματοποίησε τις έρευνες στο χώρο το 1852. Πρόσφατα τοποθετήθηκε περίδεση από λάμες ανοξείδωτου χάλυβα σε δύο στάθμες.

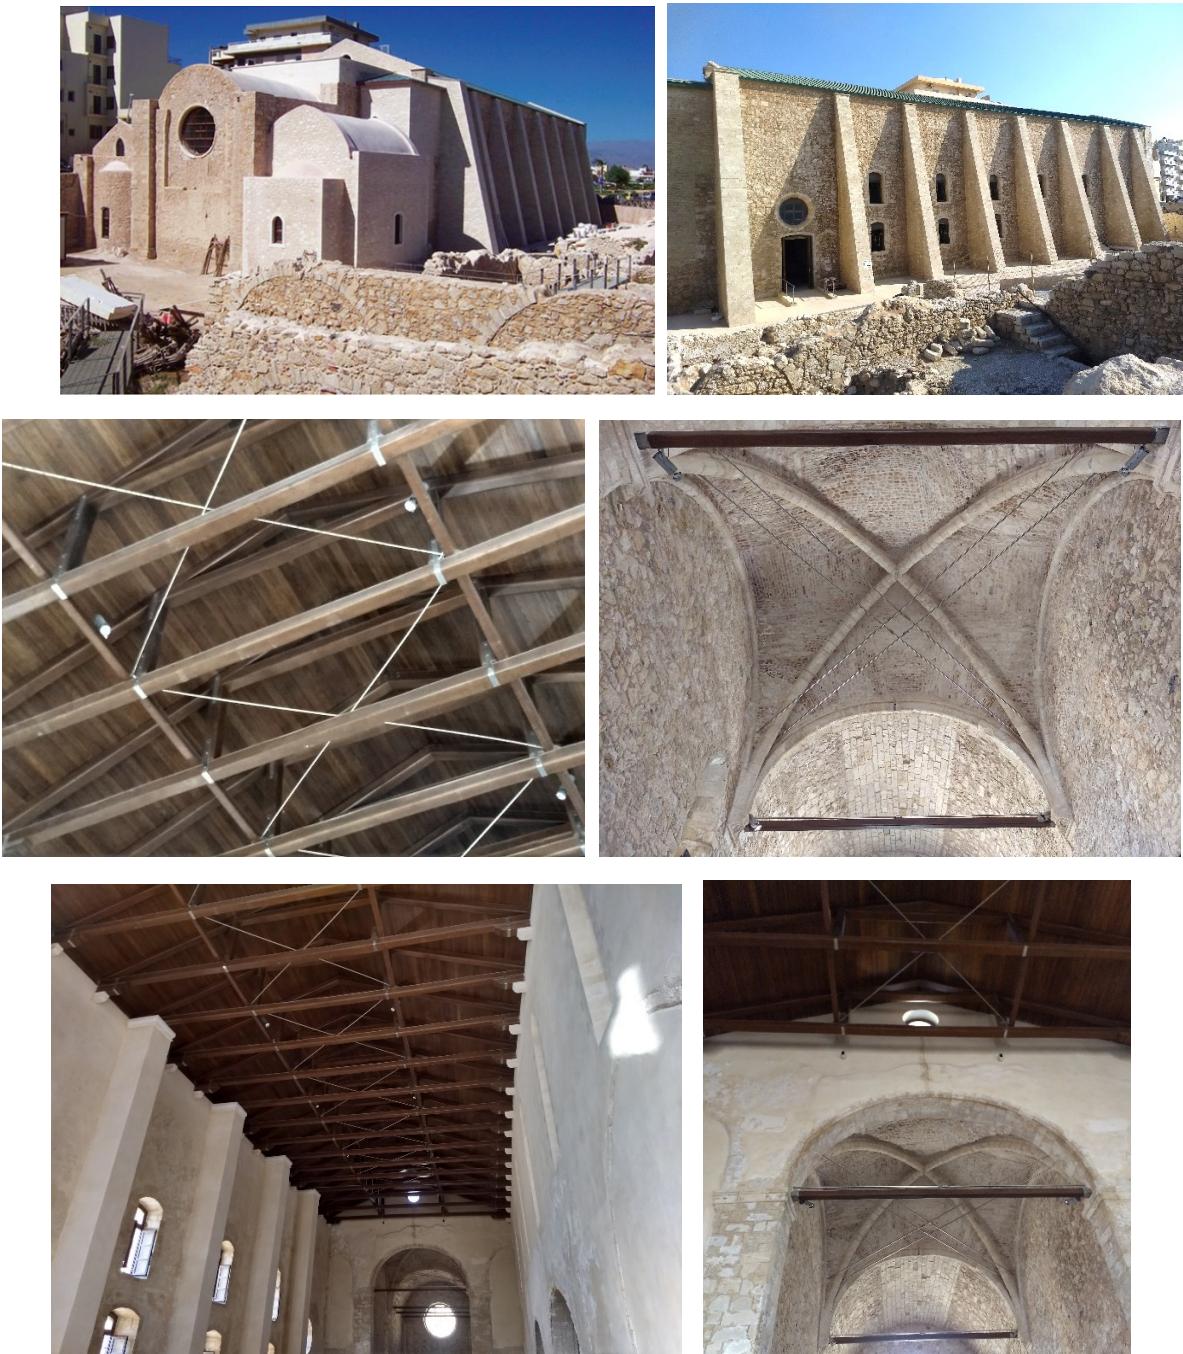
Εικόνα 5.24: Ο Ι.Ν. Αγίου Πέτρου των Δομινικανών στο Ηράκλειο (προσωπικό αρχείο).

Ο ναός κτίστηκε στα πρώτα χρόνια της ενετικής κατοχής του Ηρακλείου, αρχές δηλαδή του 13ου αιώνα και αποτελούσε το καθολικό της μονής του τάγματος των Δομινικανών μοναχών. Στην αρχική του μορφή ανήκε στον τύπο της μονόκλιτης βασιλικής. Καθόλη τη διάρκεια ζωής του επλήγη από ισχυρούς σεισμούς και έχει καταρρεύσει τρεις φορές. Έπειτα από εργασίες αποκατάστασης που ολοκληρώθηκαν πρόσφατα ο ναός ενισχύθηκε μεταξύ άλλων με οκτώ μεταλλικές αντηρίδες επενδεδυμένες με λιθοδομή, αλλά και τένοντες ανοξείδωτου χάλυβα.
