**ΠΟΛΥΤΕΧΝΕΙΟ ΚΡΗΤΗΣ
ΣΧΟΛΗ ΑΡΧΙΤΕΚΤΟΝΩΝ ΜΗΧΑΝΙΚΩΝ**

**ΔΟΜΙΚΕΣ ΕΝΙΣΧΥΣΕΙΣ ΜΝΗΜΕΙΩΝ ΣΤΗΝ ΕΛΛΑΔΑ
ΜΕ ΕΜΦΑΝΕΙΣ ΜΕΤΑΛΛΙΚΟΥΣ ΦΟΡΕΙΣ**

ΘΕΩΡΗΤΙΚΟΙ ΠΡΟΒΛΗΜΑΤΙΣΜΟΙ & ΑΙΣΘΗΤΙΚΕΣ ΕΠΙΠΤΩΣΕΙΣ

ΜΕΤΑΠΤΥΧΙΑΚΗ ΔΙΑΤΡΙΒΗ ΕΙΔΙΚΕΥΣΗΣ

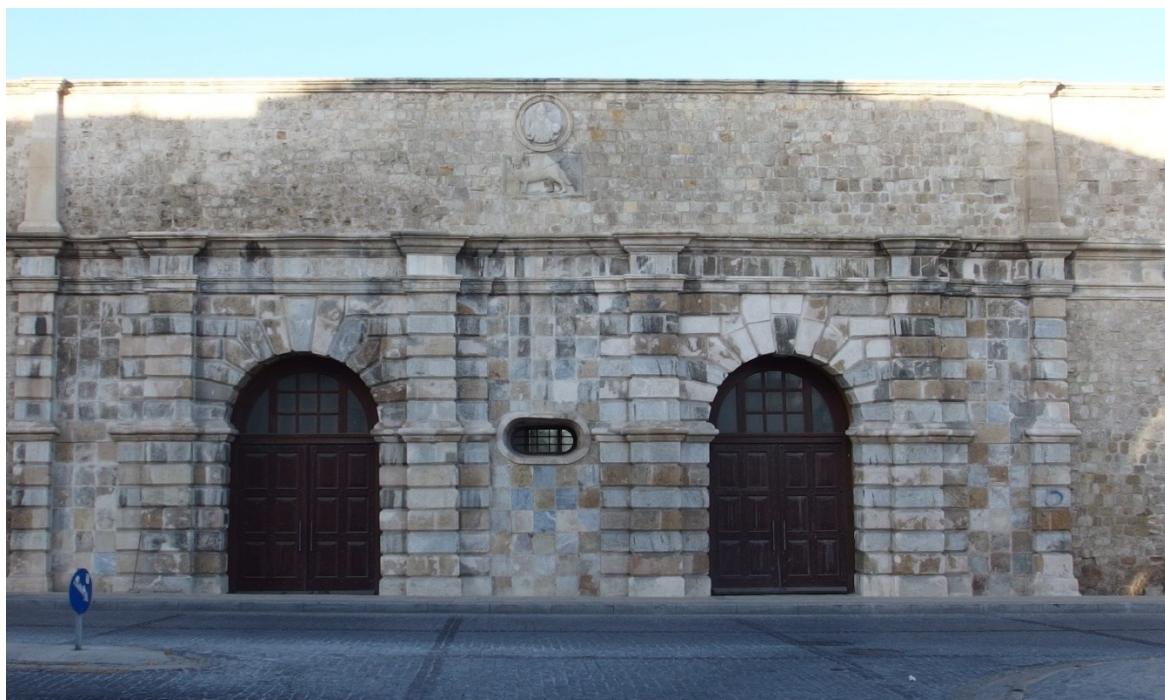
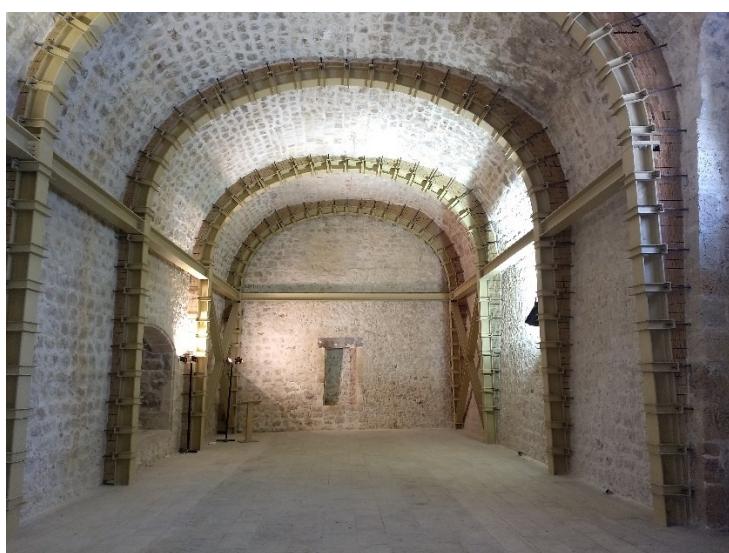
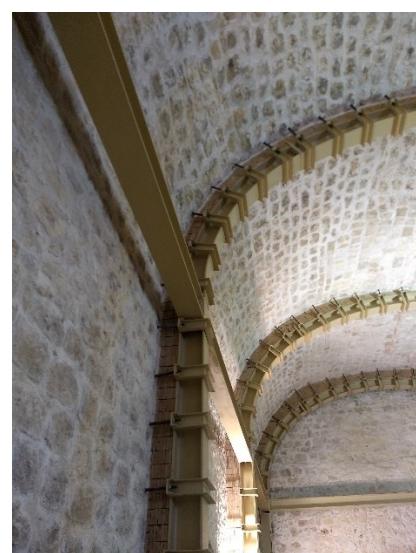
Εικόνα 5.25: Η πύλη Παντοκράτορα των ενετικών τειχών του Ηρακλείου (προσωπικό αρχείο).

Η πύλη Παντοκράτορα (Porta di Panigra) είναι μια από τις τρεις εναπομείνασες πύλες των ενετικών τειχών του Ηρακλείου με τις οποίες επικοινωνεί η εντός των τειχών πόλη με το εκτός των τειχών τμήμα της. Η κατασκευή της ολοκληρώθηκε στο διάστημα 1567-1570. Η πρόσοψή της έχει κατασκευαστεί από ισόδομη λιθοδομή τύπου «αγροτικής» ή «opera rustica» και αποδίδεται στον μεγάλο βενετό αρχιτέκτονα Michele Sanmicheli. Είναι διαρθρωμένη με αυστηρούς άξονες συμμετρίας και διαθέτει δύο καμαρόσχημες εισόδους πλαισιωμένες από παραστάδες. Πρόσφατα ολοκληρώθηκαν εργασίες αποκατάστασης της πύλης το εσωτερικό της οποίας υποστυλώθηκε από μεταλλικά πλαίσια.

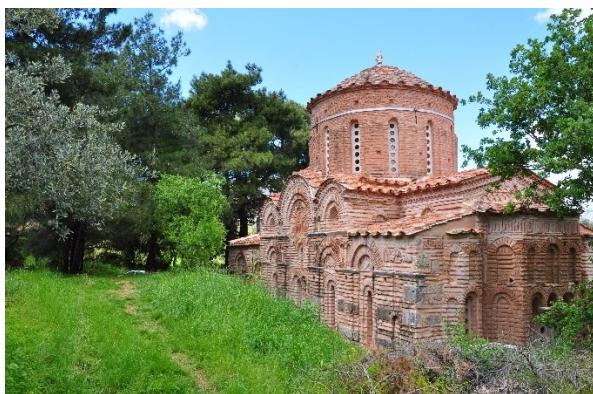
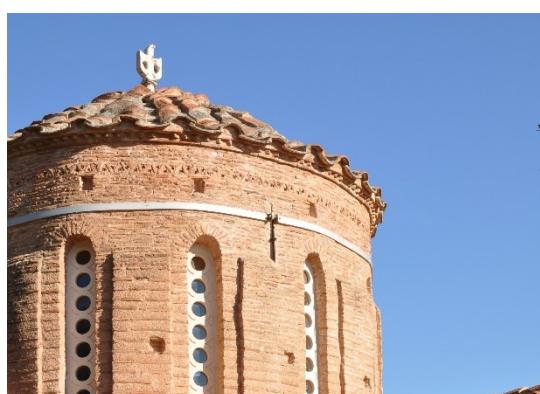
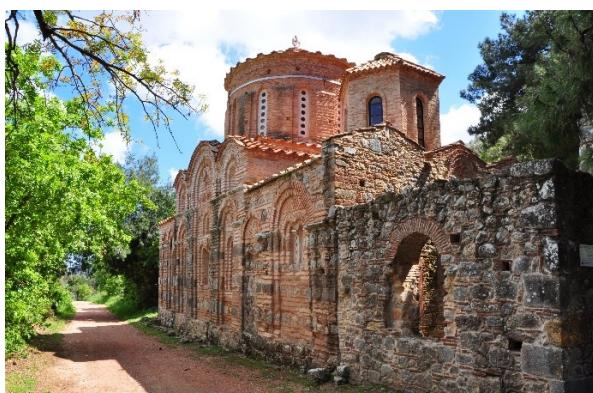
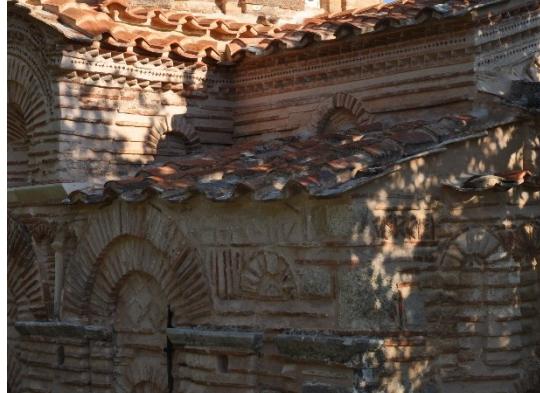
Εικόνα 5.27: Ο Ι.Ν. Παναγίας Κρήνας στη Χίο.

Ο ναός βρίσκεται κοντά στον οικισμό Βαβύλοι στην κεντρική Χίο. Ανήκει μαζί με τον άλλο σπουδαίο ναό του νησιού, το καθολικό της Νέας Μονής, στον νησιωτικό οκταγωνικό τύπο όμως ο τρούλος του στηρίζεται προς τα ανατολικά σε μια ψηλή καμάρα. Χρονολογείται από τα τέλη του 12ου αιώνα (1197), αλλά σταδιακά έγιναν μερικές προσθήκες όπως ο εξωνάρθηκας. Από τον ισχυρό σεισμό του 1881 που έπληξε το νησί, υπήρξαν σημαντικές βλάβες και καταρρεύσεις που οδήγησαν σε ανακατασκευή τμημάτων του ναού λίγα χρόνια αργότερα, όπως μέρους του τρούλου του. (ΟΔΥΣΣΕΥΣ-Υπ. Πολιτισμού και Αθλητισμού, 2019). Η τοιχοποιία του ναού έχει γίνει με το ατελές πλινθοπερίκλειστο σύστημα, ενώ υπάρχουν και σπόλια από μαρμάρινα αρχιτεκτονικά μέλη μνημείων της αρχαιότητας. Υπάρχει ακόμα πλούσιος κεραμικός διάκοσμος και τοιχογραφίες έξι περιόδων στο εσωτερικό του. Από τις επεμβάσεις αποκατάστασης που έγιναν είναι εμφανής η περίδεση του τρούλου.

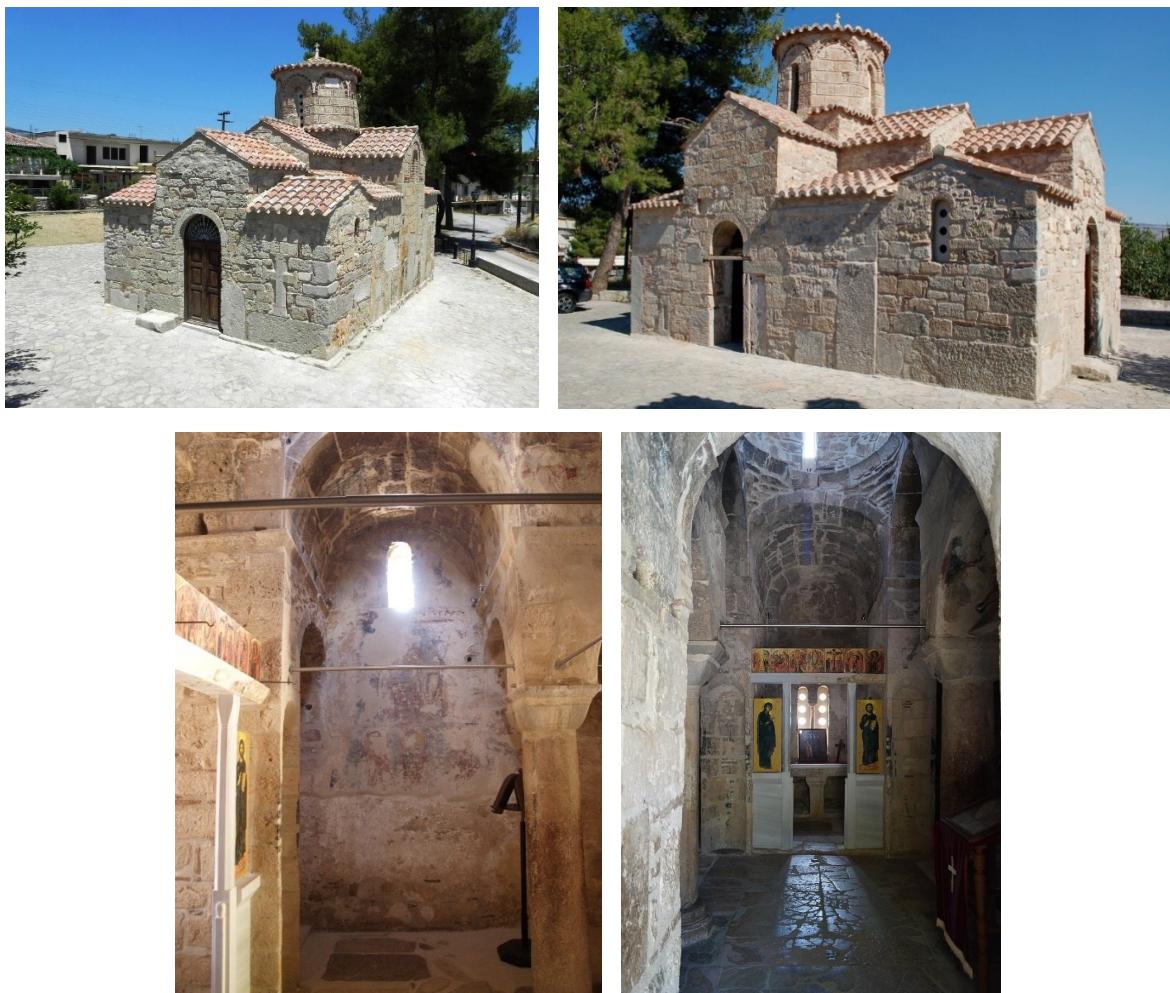
Εικόνα 5.28: Ο Ι.Ν. Αγίου Ιωάννη Ελεήμονα στο Λυγούριο Αργολίδας.

Ο ναός χρονολογείται από τα τέλη του 11ου-αρχές του 12ου αιώνα και ανήκει στον τύπο του δικιόνιου σταυροειδούς εγγεγραμμένου ναού με οκταγωνικό τρούλο. Αποτελεί ένα τυπικό δείγμα της Ελλαδικής Σχολής της βυζαντινής αρχιτεκτονικής. Διαθέτει εξαγωνική κόγχη ιερού. Η τοιχοδομία του ναού είναι αμελής πλινθοπερίκλειστη στα ανώτερα τμήματα και αργολιθοδομή (μεγάλοι δόμοι, αρχαίο οικοδομικό υλικό) με παρέμβλητη χρήση βησσάλων με περιορισμένη χρήση κεραμικού διακόσμου. Ο τρούλος οι πεσσοί, η δυτική όψη και το προστώο ανήκουν σε ανακατασκευή της περιόδου της βενετοκρατίας. Έχουν χρησιμοποιηθεί επίσης αρχαία αρχιτεκτονικά μέλη, αυτούσια ή με λίγες απολαξεύσεις και η οργάνωσή τους θυμίζει όχι μόνο παλιές ρωμαϊκές και παλαιοχριστιανικές τοιχοποιίες αλλά και τους μεγάλους σταυρούς στις εξωτερικές επιφάνειες μερικών μεσοβυζαντινών ελλαδικών ναών (Μπούρας, 1974). Η τελευταία αποκατάσταση του ναού ολοκληρώθηκε το 2012 και περιλάμβανε την ενεμάτωση των τοιχοποιών, την τοποθέτηση συστήματος ελκυστήρων ανοξείδωτου χάλυβα, την ανακατασκευή τμημάτων των όψεων, της στέγης κ.λπ.

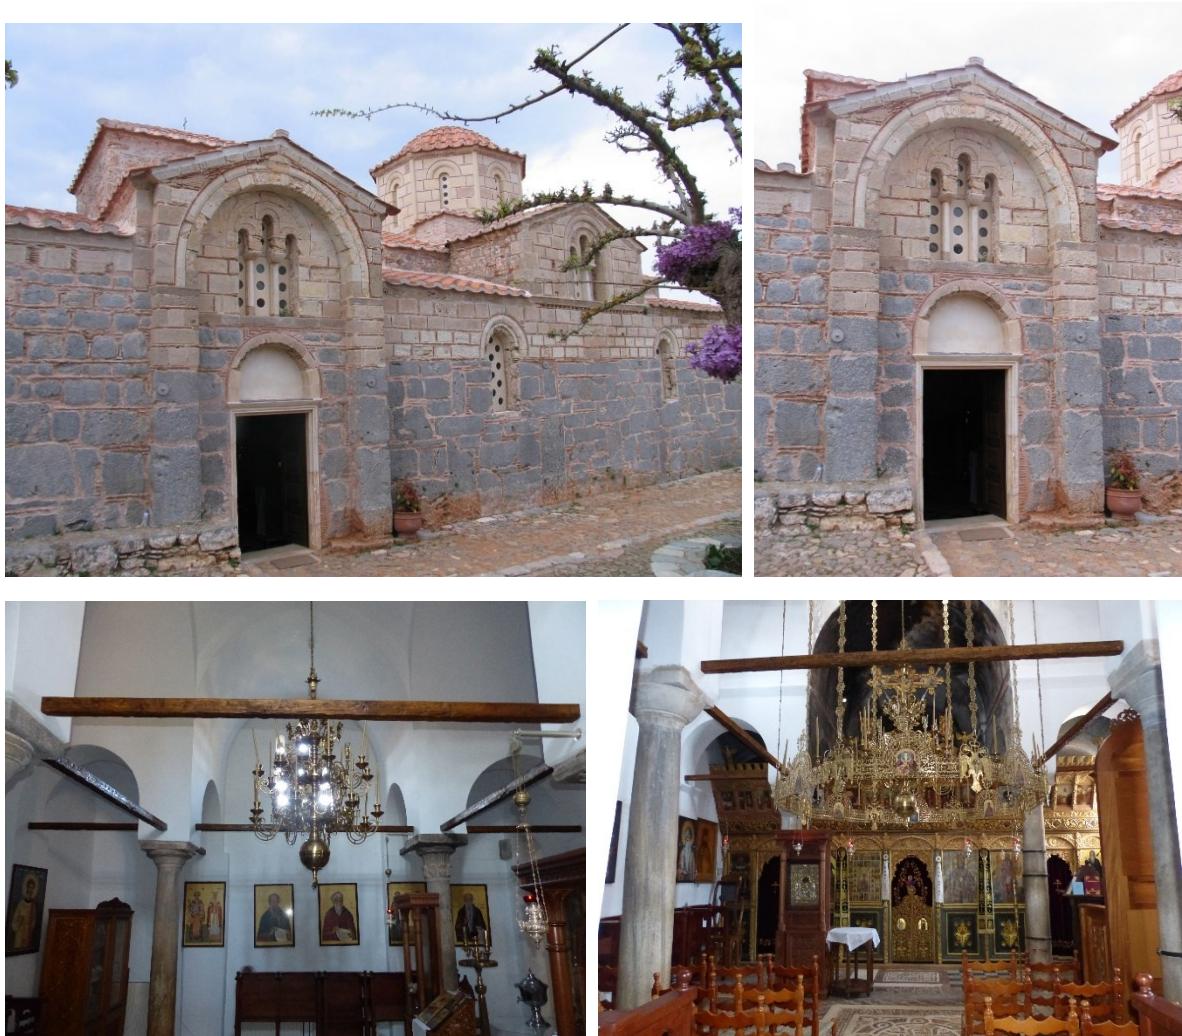
Η μονή απέχει 20 χιλιόμετρα από τη Θήβα και είναι η δεύτερη παλαιότερη στη Βοιωτία μετά την Ι.Μ. Οσίου Λουκά. Το καθολικό δεσπόζει στο κέντρο της μονής και χρονολογείται στις αρχές του 12ου αιώνα (πιθανότατα το 1106). Ανήκει στον αρχιτεκτονικό τύπο του σταυροειδούς εγγεγραμμένου σύνθετου τετρακιόνιου ναού μετά τρούλου, που παραπέμπει στην σχολή της Κωνσταντινούπολης. Ο κυρίως ναός καταλήγει ανατολικά σε τρεις ημιεξαγωνικές κόγχες. Ο εξωνάρθηκας και το κωδωνοστάσιο του ναού είναι μεταγενέστερα, πιθανότατα του 15ου-16ου αιώνα και 17ου αιώνα αντίστοιχα με βάση χρονολόγηση από τον Ορλάνδο. Ο ναός φέρει περίτεχνο μαρμαροθετημένο δάπεδο. Ο τρούλος του ναού κατέρρευσε από σεισμό το 1914 και αντικαταστάθηκε από δίρριχτη ξύλινη στέγη (Βογιατζής, 1995). Τη δεκαετία του 1970 έγιναν αναστηλωτικές εργασίες με απομάκρυνση προσθηκών πάνω από τη στέγαση του ιερού και περίδεση ορισμένων κιόνων. Έπειτα από εργασίες αποκατάστασης που ολοκληρώθηκαν το 2004 έγινε κατασκευή του τρούλου που υπήρχε μέχρι το 1914 και τοποθετήθηκε σύστημα ελκυστήρων από ανοξείδωτο χάλυβα στη θέση παλαιότερων ελκυστήρων. Οι μεταλλικοί ελκυστήρες έχουν καλυφθεί με στοιχεία που απομίμησης ξύλου.

Εικόνα 5.29: Το Καθολικό της Ι.Μ. Μεταμόρφωσης του Σωτήρος Σαγματά στο Υπατο Βοιωτίας (διαδίκτυο & αρχείο Κλ. Ασλανίδη).

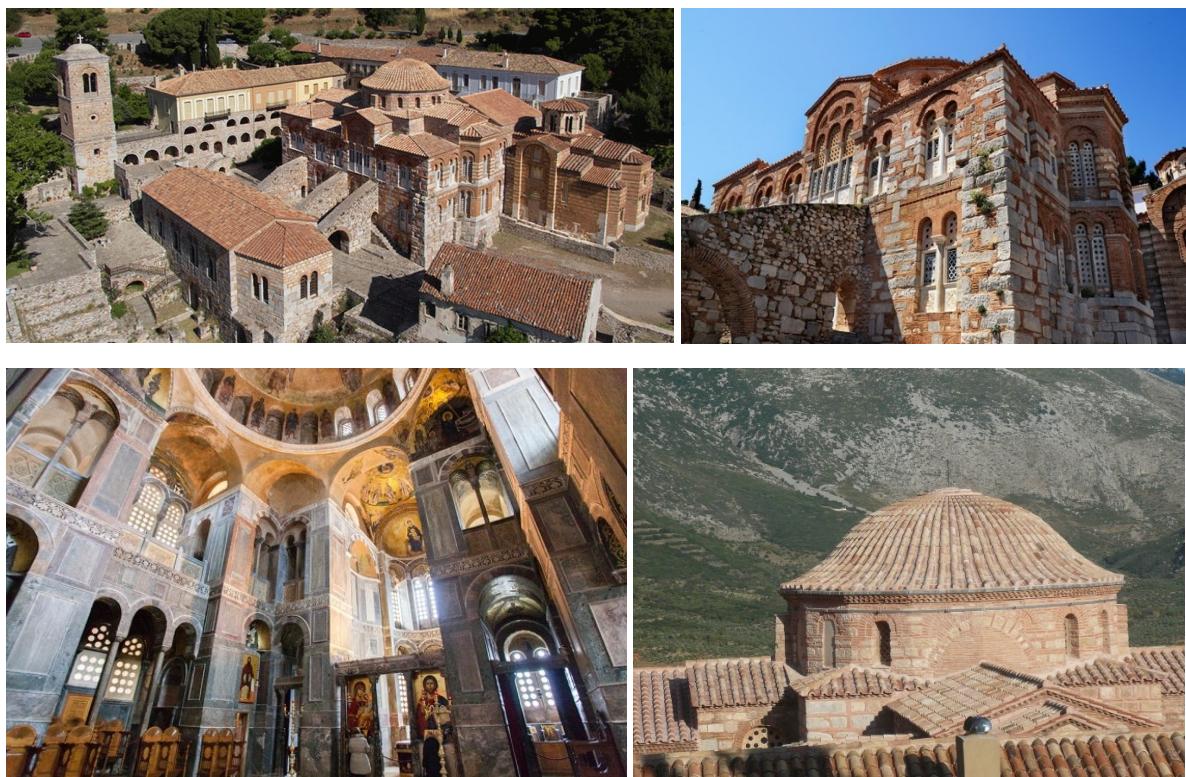
Η Ι.Μ. Οσίου Λουκά, στο Στείρι Βοιωτίας αποτελεί ένα από τα σημαντικότερα μνημεία της μεσοβυζαντινής τέχνης και αρχιτεκτονικής. Αποτελεί το καλύτερα διατηρημένο μοναστηριακό συγκρότημα της μεσοβυζαντινής περιόδου στη χώρα. Συμπεριλαμβάνεται από το 1990 με τη Νέα Μονή Χίου και την Ι.Μ. Δαφνίου στον κατάλογο μνημείων παγκόσμιας κληρονομιάς της UNESCO. Βρίσκεται σε απόσταση 3,5 χλμ. ΝΑ του οικισμού Στείρι. Η ανοικοδόμηση της μονής χρονολογείται στο 1011 ή στο 1042. Κατά την περίοδο της Φραγκοκρατίας στη μονή εγκαθίστανται Λατίνοι μοναχοί, αλλά κατά την Τουρκοκρατία επανέρχεται σε Έλληνες μοναχούς. Το καθολικό, που χτίστηκε για να στεγάσει τα λείψανα του οσίου Λουκά, είναι ο μεγαλύτερος ναός της μονής και βρίσκεται νοτίως του ναού της Παναγίας. Χρονολογείται από το πρώτο μισό του 11ου αιώνα. Ανήκει στον αρχιτεκτονικό τύπο του σύνθετου (ή ηπειρωτικού) σταυροειδούς οκταγωνικού ναού, στον οποίο ο τρούλος στηρίζεται σε οκτώ πεσσούς (αντί των τεσσάρων του κανονικού εγγεγραμμένου σταυροειδούς ναού). Παρά τις καταστροφές που έχει υποστεί, διασώζεται μέχρι σήμερα ο αρχιτεκτονικός και διακοσμητικός του πλούτος με περίφημο ψηφιδωτό διάκοσμο. Ο τρούλος του ναού, διαμέτρου εννέα μέτρων είχε καταστραφεί από σεισμό το 1593. Η μονή υπέστη σοβαρές ζημιές και από βομβαρδισμό το 1943. Αναστηλωτικές εργασίες πραγματοποιήθηκαν από το 1938 καὶ συνεχίζονται μέχρι σήμερα. Μεταξύ άλλων έχει τοποθετηθεί περίδεση στη βάση του τρούλου.

Εικόνα 5.30: Το Καθολικό της Ι.Μ. Οσίου Λουκά στο Στείρι Βοιωτίας.

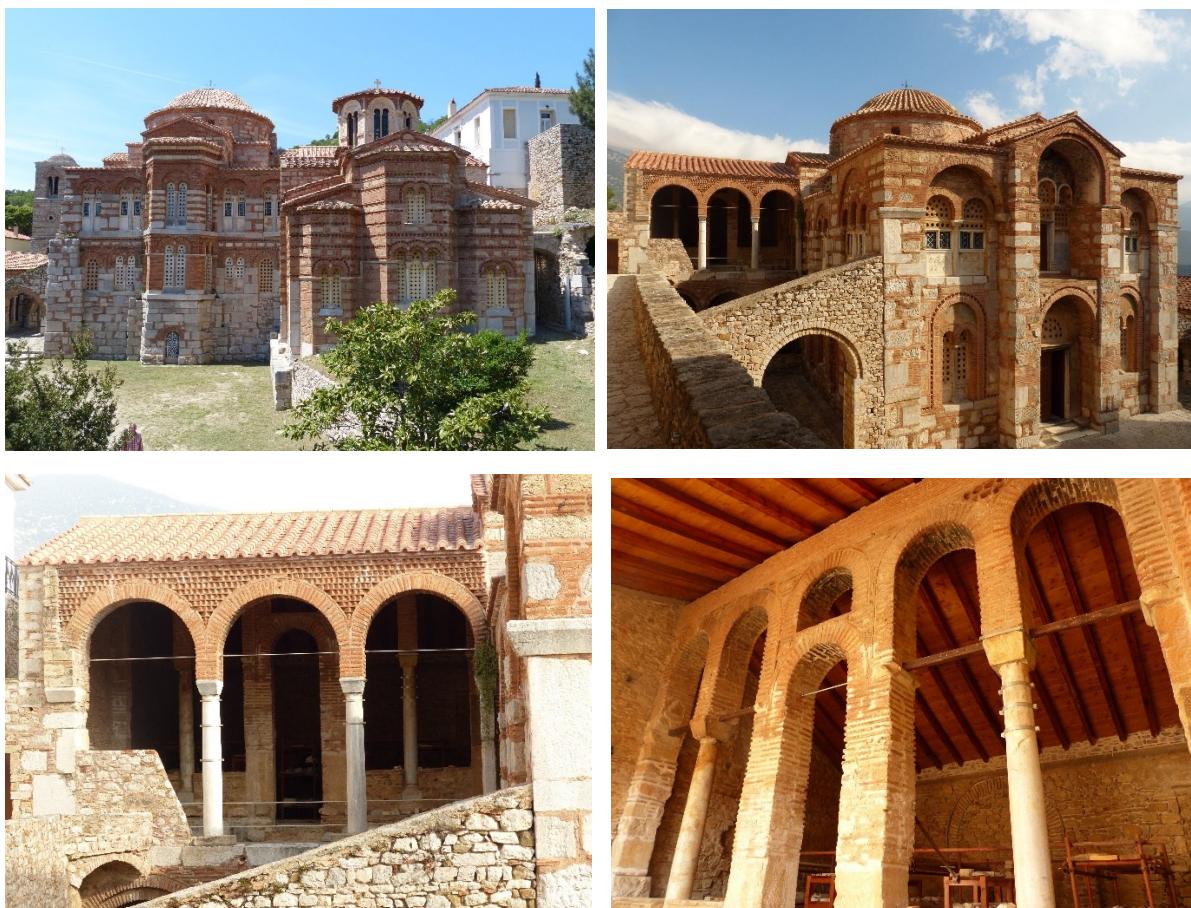
Ο ναός της Παναγίας, ο παλαιότερος στο μοναστηριακό συγκρότημα του Οσίου Λουκά, είναι ο μόνος για τον οποίο είναι γνωστό ότι χτίστηκε στην κυρίως Ελλάδα το 10ο αιώνα. Ανήκει στον αρχιτεκτονικό τύπο του σύνθετου τετρακιόνιου σταυροειδούς εγγεγραμμένου ναού με τρούλο, ο οποίος διακρίνει την αρχιτεκτονική σχολή της Κωνσταντινούπολης. Διαθέτει πλινθοπερίκλειστη τοιχοδομία με ψευδοκουφικές διακοσμήσεις και επιμελημένο γλυπτό διάκοσμο εσωτερικά αλλά και εξωτερικά. Ο ναός βρίσκεται σε επαφή με το καθολικό της μονής. Οι προσπάθειες αποκατάστασης του ναού ξεκίνησαν ήδη από το 1848, αλλά ουσιαστική προσπάθεια έγινε το τρίτο τέταρτο του 20ου αιώνα από την Υπηρεσία Αναστηλώσεων του Υπουργείου Πολιτισμού με τον Ευστάθιο Στίκα και τον Αναστάσιο Ορλάνδο. Ανοξείδωτοι ελκυστήρες και περιδέσεις των κιόνων είναι εμφανείς στο εσωτερικό και στο εξωτερικό του ναού.

Εικόνα 5.31: Ο Ι.Ν. Παναγίας στην Ι.Μ. Οσίου Λουκά στο Στείρι Βοιωτίας (αρχείο Κλ. Ασλανίδη).

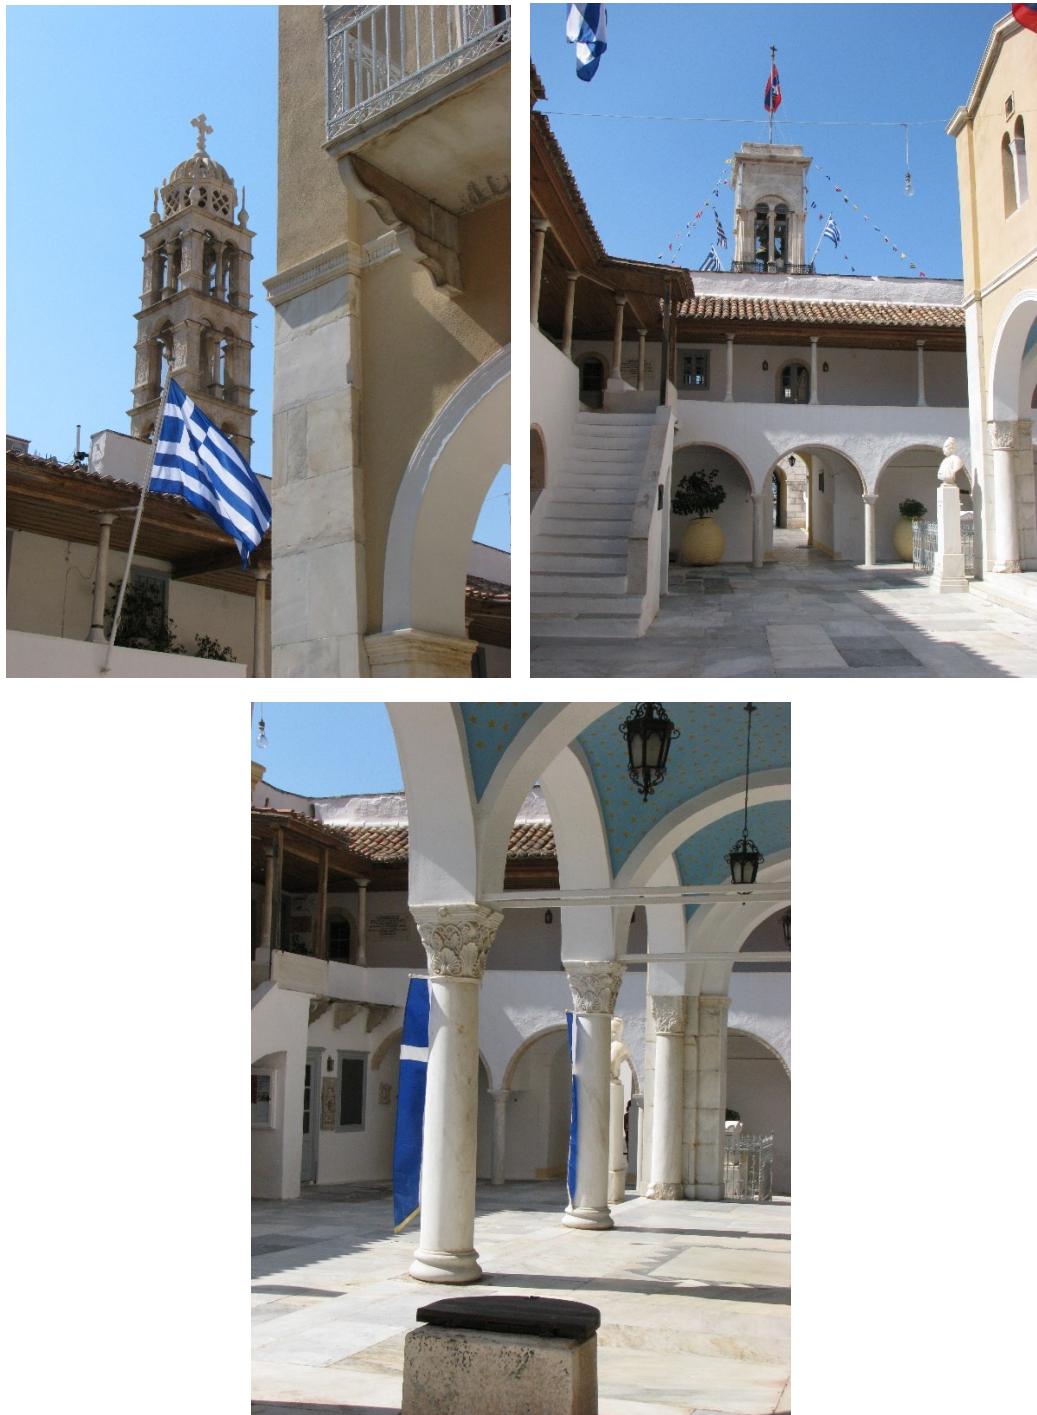
Ο καθεδρικός ναός της Ύδρας χρονολογείται από τα μέσα του 17ου αιώνα και ανήκει στον αρχιτεκτονικό τύπο της τρίκλιτης θολωτής βασιλικής με τρούλο. Διαθέτει δύο μαρμάρινα κωδωνοστάσια με πλούσιο γλυπτό διάκοσμο, τα οποία κατασκευάστηκαν το μικρότερο το 1806 και το μεγαλύτερο το 1874. Διακρίνονται οι οξειδωμένες πλέον περιδέσεις στις στάθμες του μεγαλύτερου κωδωνοστασίου.

Εικόνα 5.32: Το κωδωνοστάσιο του καθεδρικού ναού Κοιμήσεως της Θεοτόκου, Ύδρα (αρχείο κλ. Ασλανίδη).

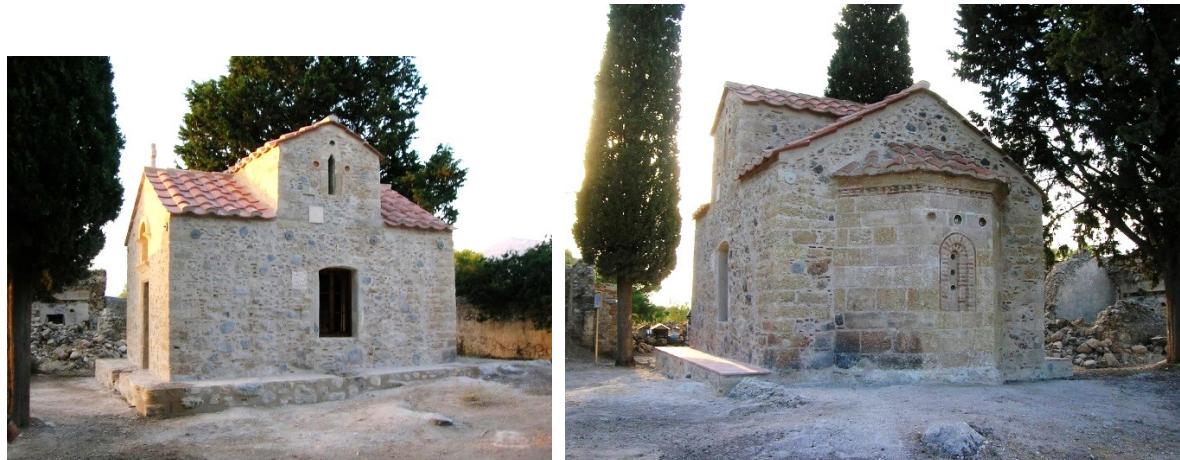
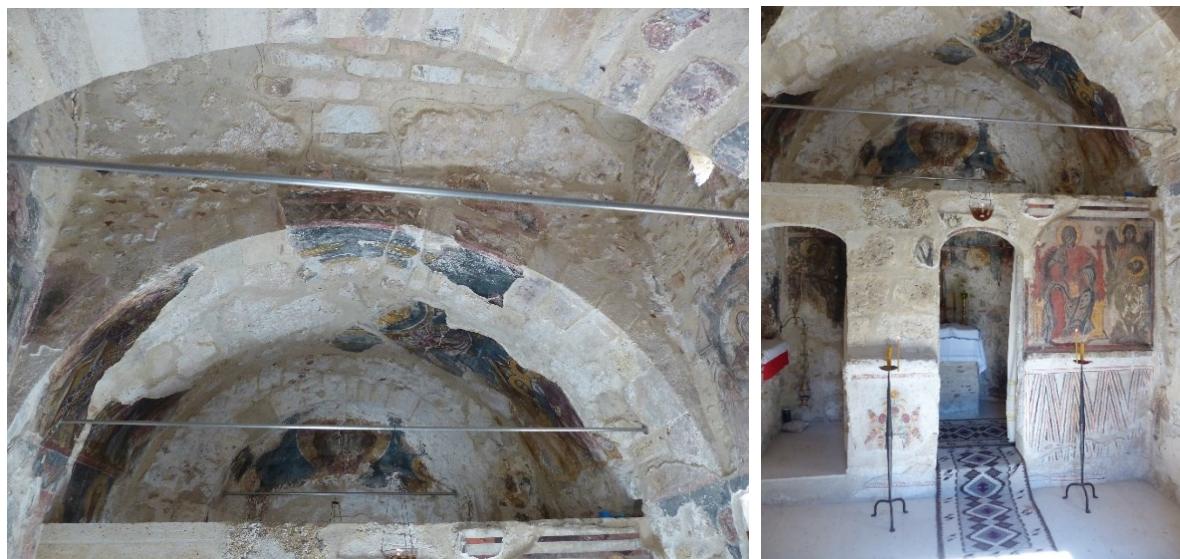
Ο ναός βρίσκεται στο Άνω Αλεποχώρι σε απόσταση περίπου 27 χλμ. από τα Μέγαρα. Αποτελούσε το καθολικό οιμώνυμης μονής και χρονολογείται από τις αρχές του 13ου αιώνα και ανήκει στον τύπο των σταυρεπίστεγων ναών. Υπέστη σοβαρές βλάβες (εκτεταμένες ρηγματώσεις, μερική κατάρρευση θολοδομίας κ.ά.) από τον σεισμό του 1981. Οι τελευταίες εργασίες αποκατάστασής του έγιναν τη διετία 2004-2006 και μεταξύ άλλων έγινε τοποθέτηση συστήματος ελκυστήρων ανοξείδωτου χάλυβα στο ύψος της γένεσης των τόξων, αλλά και αφανών ελκυστήρων σε χαμηλότερα επίπεδα.

Εικόνα 5.33: Εξωτερικές απόψεις του Ι.Ν. Σωτήρος στο Αλεποχώρι Μεγαρίδος (Μνημειοτεχνική ΕΠΕ).

Εικόνα 5.34: Εσωτερικές απόψεις του Ι.Ν. Σωτήρος στο Αλεποχώρι Μεγαρίδος (Φωτογραφικό αρχείο κ. Στ.Μαμαλούκου).

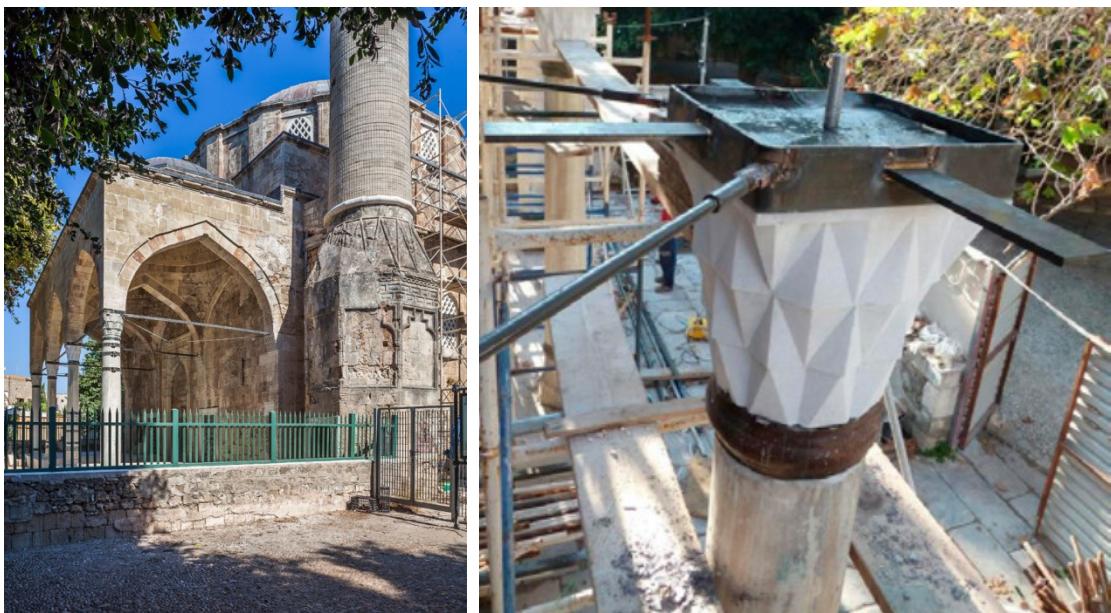
Κατασκευάστηκε το 1588 και είναι ένα από τα εντυπωσιακότερα και σημαντικότερα μουσουλμανικά τεμένη της μεσαιωνικής πόλης της Ρόδου, με ιδιαίτερα επιμελημένη ποιότητα κατασκευής και μετρολογικά προσεγμένες χαράξεις. Απαρτίζεται από μια τρουλοσκεπαστή τετραγωνικής κάτοψης αίθουσας προσευχής και ένα τρουλοσκεπαστό τριμερές προστώο με ένα ξύλινο υπόστεγο (δεν έχει διασωθεί) πριν από αυτό. Έχει διασωθεί ένας κίονας του προερχόμενος από παλαιοχριστιανικό μνημείο. Το τέμενος είχε εγκαταλειφθεί για πολλές δεκαετίες ωστόσο στο πλαίσιο εργασιών αποκατάστασης που ολοκληρώθηκαν πρόσφατα έγινε μεταξύ άλλων περίδεση των τρούλων σε δύο στάθμες με δακτύλιους από ανοξείδωτο χάλυβα, συντηρήθηκαν οι ορειχάλκινοι δακτύλιοι προστασίας των αρμών σύνδεσης των κιόνων του προστώου και προστέθηκαν νέοι από ανοξείδωτο χάλυβα και αναστηλώθηκαν οι τέσσερις κίονες. Επιπλέον κατασκευάστηκε σύστημα οριζόντιων ελκυστήρων-θλιπτήρων από ανοξείδωτο χάλυβα σε τρεις διευθύνσεις οι οποίοι αγκυρώθηκαν στα κιονόκρανα με οριζόντια πλάκα από ανοξείδωτο χάλυβα. Οι κίονες μέσω του συστήματος ελκυστήρων συνδέθηκαν με την τοιχοποιία της αίθουσας προσευχής (Μανούσου-Ντέλλα & Ντέλλας, 2017).

Εικόνα 5.35: Το Ρετζέπ Πασά Τζαμί στη Ρόδο (Μανούσου-Ντέλλα & Ντέλλας, 2017).

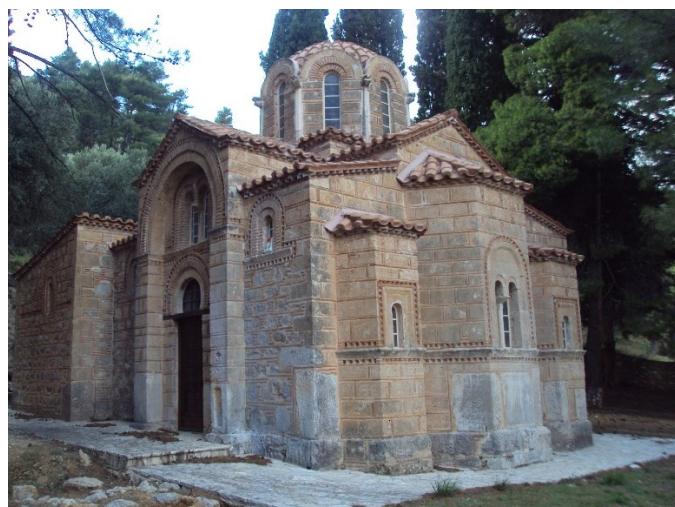
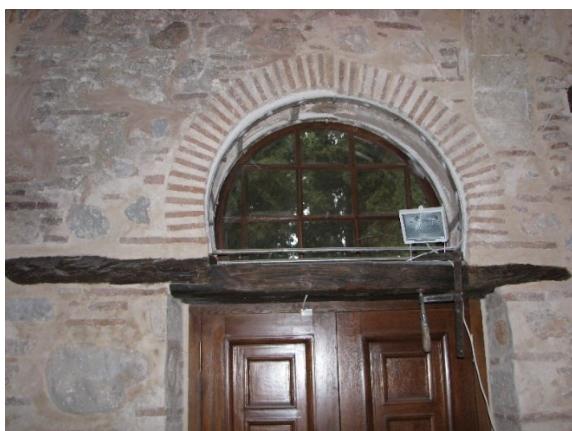
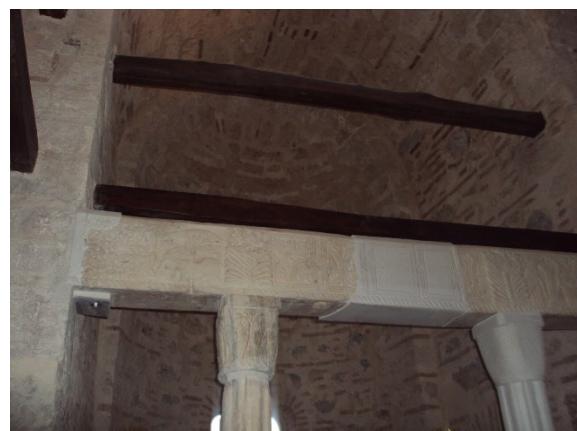
Ο ναός βρίσκεται σε απόσταση 3 χλμ. από την πόλη και χρονολογείται στον 12ο αιώνα. Ανήκει στον τύπο του απλού δικιόνιου σταυροειδούς εγγεγραμμένου με τρούλο. Η τοιχοδομία διαμορφώνεται κυρίως με επιμελημένο πλινθοπερίκλειστο σύστημα με περίτεχνη κεραμοπλαστική διακόσμηση. Εσωτερικά, ξεχωρίζει ο γλυπτός διάκοσμος των κιόνων και του μαρμάρινου τέμπλου το οποίο σωζόταν μέχρι τουλάχιστον τα τέλη του 19ου αιώνα. Ο τρούλος είναι αθηναϊκού τύπου (πρωτοεμφανίστηκε στον ναό της Θεοτόκου στην Ι.Μ. Οσίου Λουκά στη Φωκίδα το 961), οκτάπλευρος, κεραμοσκεπής με κοίλα βυζαντινά κεραμίδια και φέρει από ένα μαρμάρινο κιονίσκο με επίθημα σε κάθε ακμή (Βαρούτα-Φλώρου, 2019). Η σημερινή μορφή του τρούλου προέρχεται από μεταγενέστερες επεμβάσεις. Εξωτερικά, η τοιχοδομία παρουσιάζει εξαιρετική επιμέλεια στην ανατολική και βόρεια όψη και διαμορφώνεται με πλήρες πλινθοπερίκλειστο σύστημα, ενώ στη δυτική και νότια όψη είναι λιγότερο επιμελημένη με αργούς λίθους, ενώ η κρηπίδα στη βάση του ναού διαμορφώνεται με spolia. Ο ναός φέρει μετά την πρόσφατη αποκατάστασή του μια ιδιότυπη μεταλλική ενίσχυση στο τόξο άνωθεν της νότιας θύρας του.

Εικόνα 5.36: Εξωτερική και εσωτερικές απόψεις του ναού μετά την αποκατάστασή του (διαδίκτυο & αρχείο Κλ. Ασλανίδη).

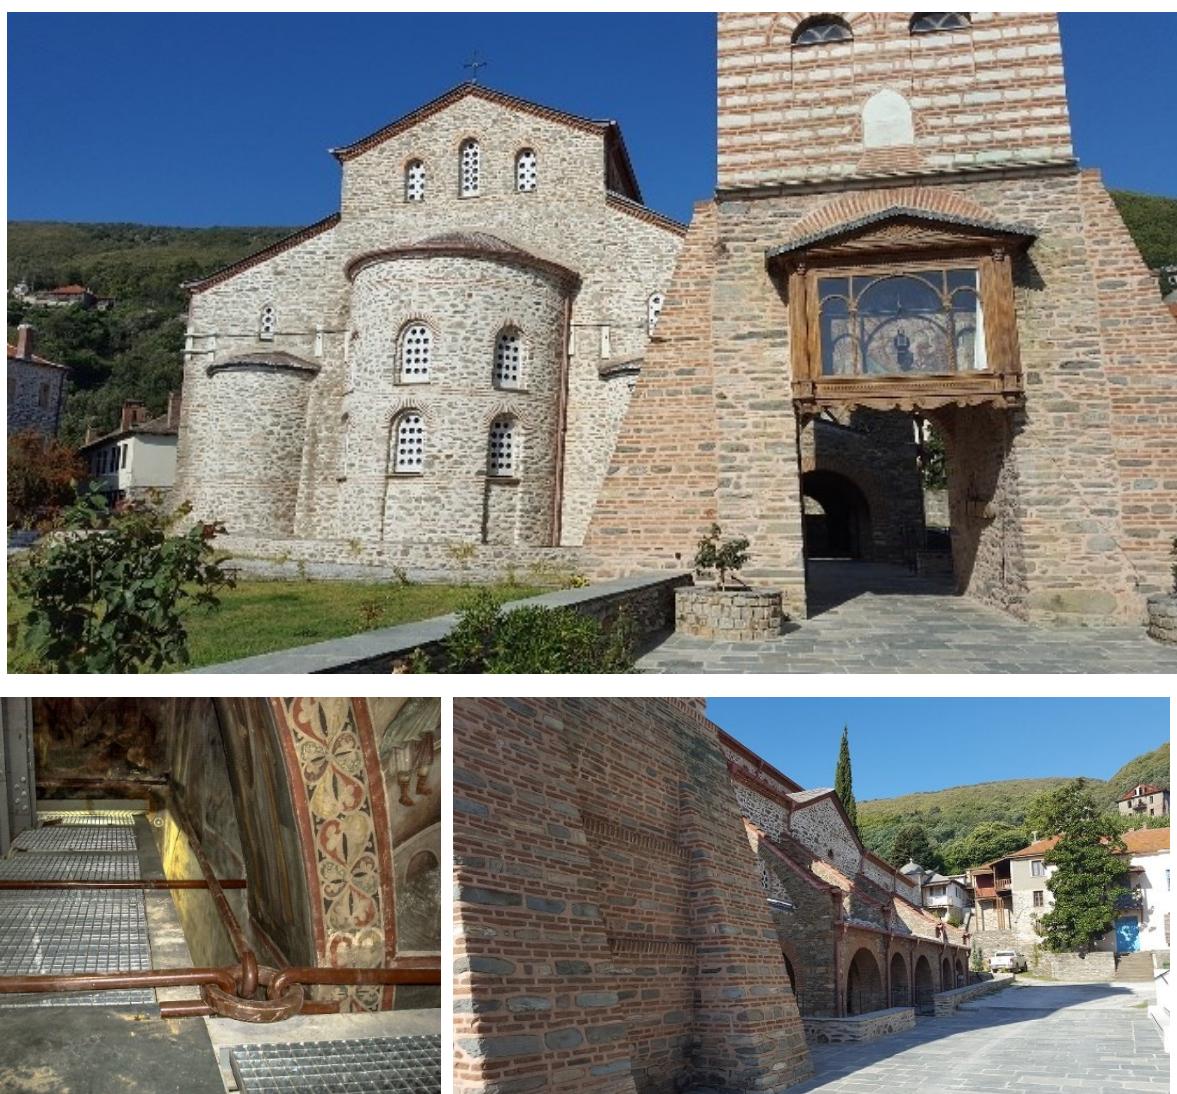
Ο καθεδρικός ναός του Πρωτάτου βρίσκεται στο κέντρο των Καρυών και ανήκει στον τύπο της τρίκλιτης βασιλικής με το κεντρικό της κλίτος να είναι υπερυψωμένο. Ο ναός, όπως φανερώνει η ονομασία του, είναι ο παλαιότερος στο Άγιο Όρος και κατασκευάστηκε το 962, όμως έχει υποστεί αρκετές επεμβάσεις αφού επλήγη από ισχυρό σεισμό στις αρχές του 13ου αιώνα (πιθανότατα το 1231) αλλά και μεταγενέστερους. Επιπλέον, έχει γίνει προσθήκη δύο ανοικτών ναρθήκων στη δυτική και βόρεια πλευρά του αλλά και κωδωνοστασίου (του 16ου αιώνα) σε μικρή απόσταση. Ξεχωρίζει ο τοιχογραφικός του διάκοσμος, έργο του 13ου αιώνα, που αποδίδεται στον Μανουήλ Πανσέληνο. Τη δεκαετία του 1950 στο ναό έγιναν υπό τη διεύθυνση του Α. Ορλάνδου επεμβάσεις (αντικατάσταση ξύλινης στέγης με στέγη από οπλισμένο σκυρόδεμα κ.λπ.), αλλά και πρόσφατα μεταξύ 2007-2009 οπότε η στέγη από σκυρόδεμα αντικαταστάθηκε από δίφριχτη ξύλινη, όπως και η βορινή ανοικτή στοά με τις επίστεγες αντηρίδες της, ενώ τοποθετήθηκαν μεταλλικοί ελκυστήρες.

Εικόνα 5.37: Το Πρωτάτο στις Καρυές του Αγίου Όρους.

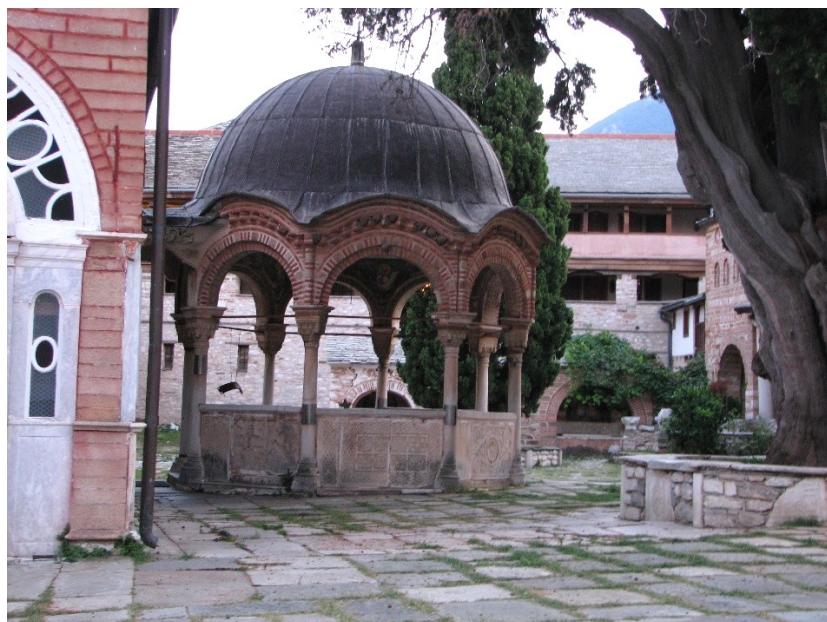
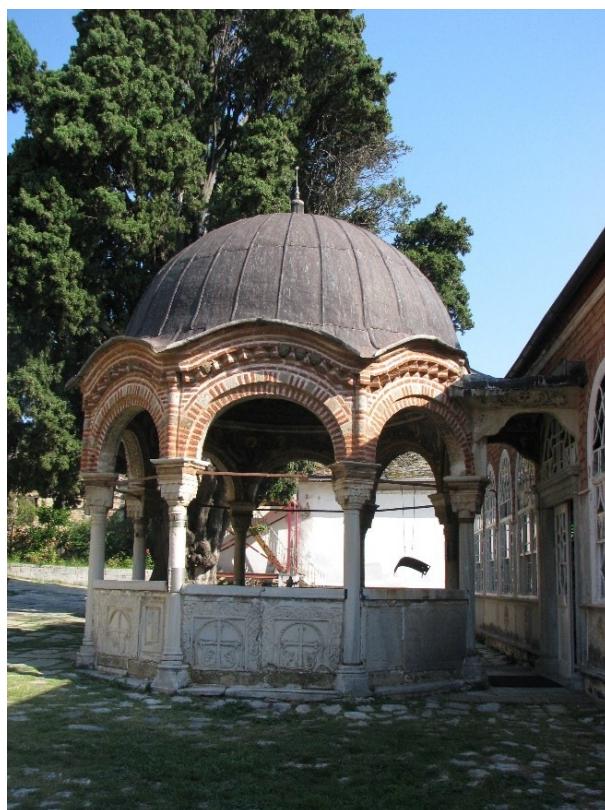
Η φιάλη βρίσκεται σε μικρή απόσταση από το Καθολικό της Μονής το οποίο χρονολογείται από το 963 και θεωρείται το παλαιότερο των 20 μονών που βρίσκονται στο Άγιο Όρος. Η φιάλη κατασκευάστηκε το 1060 αλλά το περιστύλιο με οκταγωνική κάτοψη χρονολογείται από το 1634. Είναι η παλαιότερη και μεγαλύτερη φιάλη στο Άγιο Όρος. Σε αυτήν τελείται τα Θεοφάνεια αλλά και την πρώτη Κυριακή κάθε μήνα ο Αγιασμός. Στους κίονες έχουν τοποθετηθεί μεταλλικές στεφάνες, ενώ ένα σύστημα σιδηρών ελκυστήρων διατρέχει την τοξοστοιχία στις γενέσεις των τόξων.

Εικόνα 5.38: Η φιάλη της Ι.Μ. Μεγίστης Λαύρας (αρχείο Κλ. Ασλανίδη).

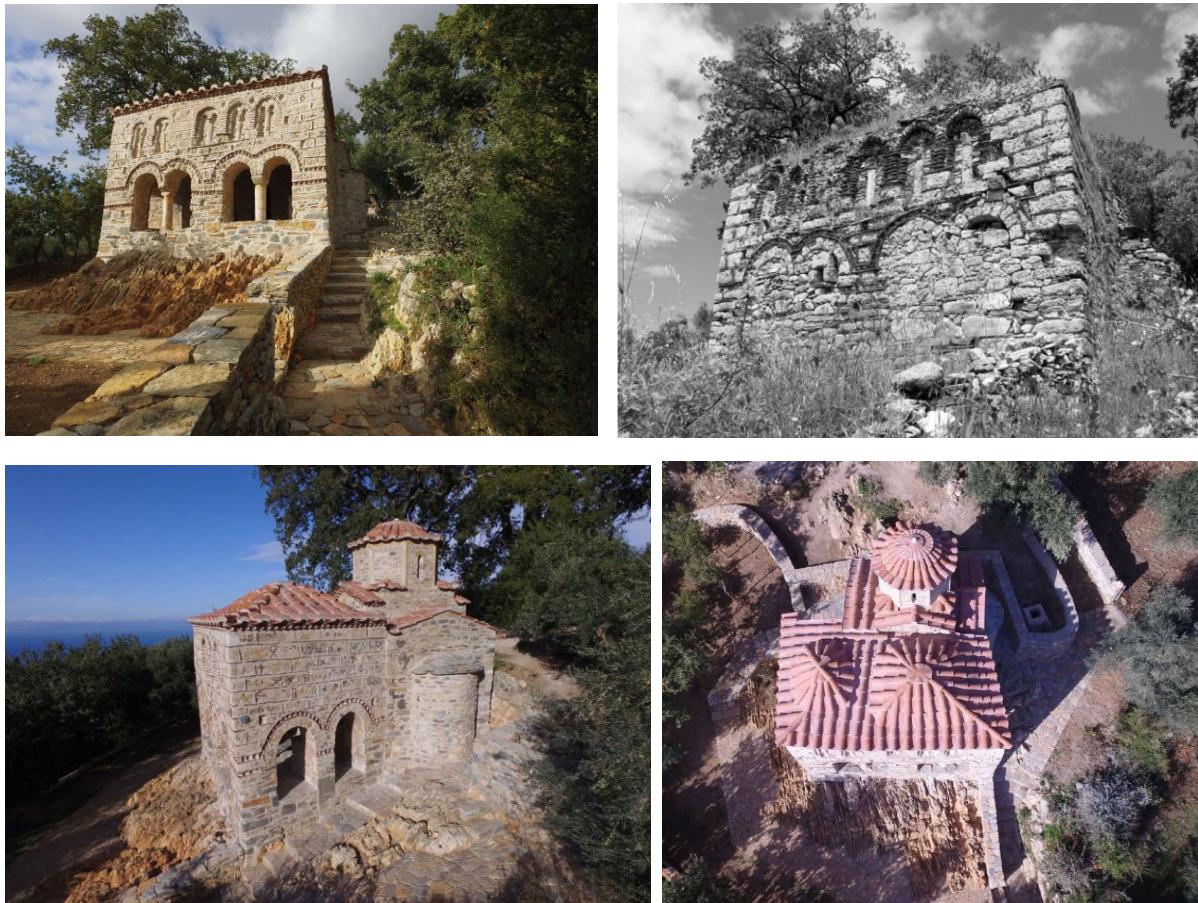
Ο ναός του Αι Στράτηγου (Ταξιάρχη) βρίσκεται σε απόσταση 1,5 χλμ. από την Καστάνια. Ο ναός χρονολογήθηκε σύμφωνα με νεότερα στοιχεία, στον 12ο αιώνα και για πολλά χρόνια ήταν σε κατάσταση ετοιμορροπίας. Ενώ θεωρείτο για πολλά χρόνια ότι ανήκε στον τύπο των σταυρεπίστεγων ναών, έπειτα από έρευνες προέκυψε ότι ο ναός διέθετε αρχικά τρούλο και ανήκε σε μια σπάνια παραλλαγή των τρουλαίων ναών γνωστοί βιβλιογραφικά και ως «σταυρεπίστεγοι με τρούλο» ή ως «σταυροειδείς εγγεγραμμένοι ναοί με άνισα πλάτη κεραίων», μια παραλλαγή ανάλογα δείγματα της οποίας έχουν εντοπιστεί στην περιοχή της Μάνης (Μηλίτση-Κεχαγιά & Κάππας, 2018). Τη διετία 2016-2018 έγιναν εργασίες αποκατάστασης οι οποίες εκτός από ενεματώσεις των τοιχοποιιών και ανακατασκευές (τρούλος οκταγωνικής μορφής), περιλάμβαναν και την τοποθέτηση ελκυστήρων ανοξείδωτου χάλυβα.

Εικόνα 5.40: Ο Ι.Ν. Άι Στράτηγου στην Καστάνια προ και μετά των εργασιών αποκατάστασης (Μηλίτση-Κεχαγιά & Κάππας, 2018).

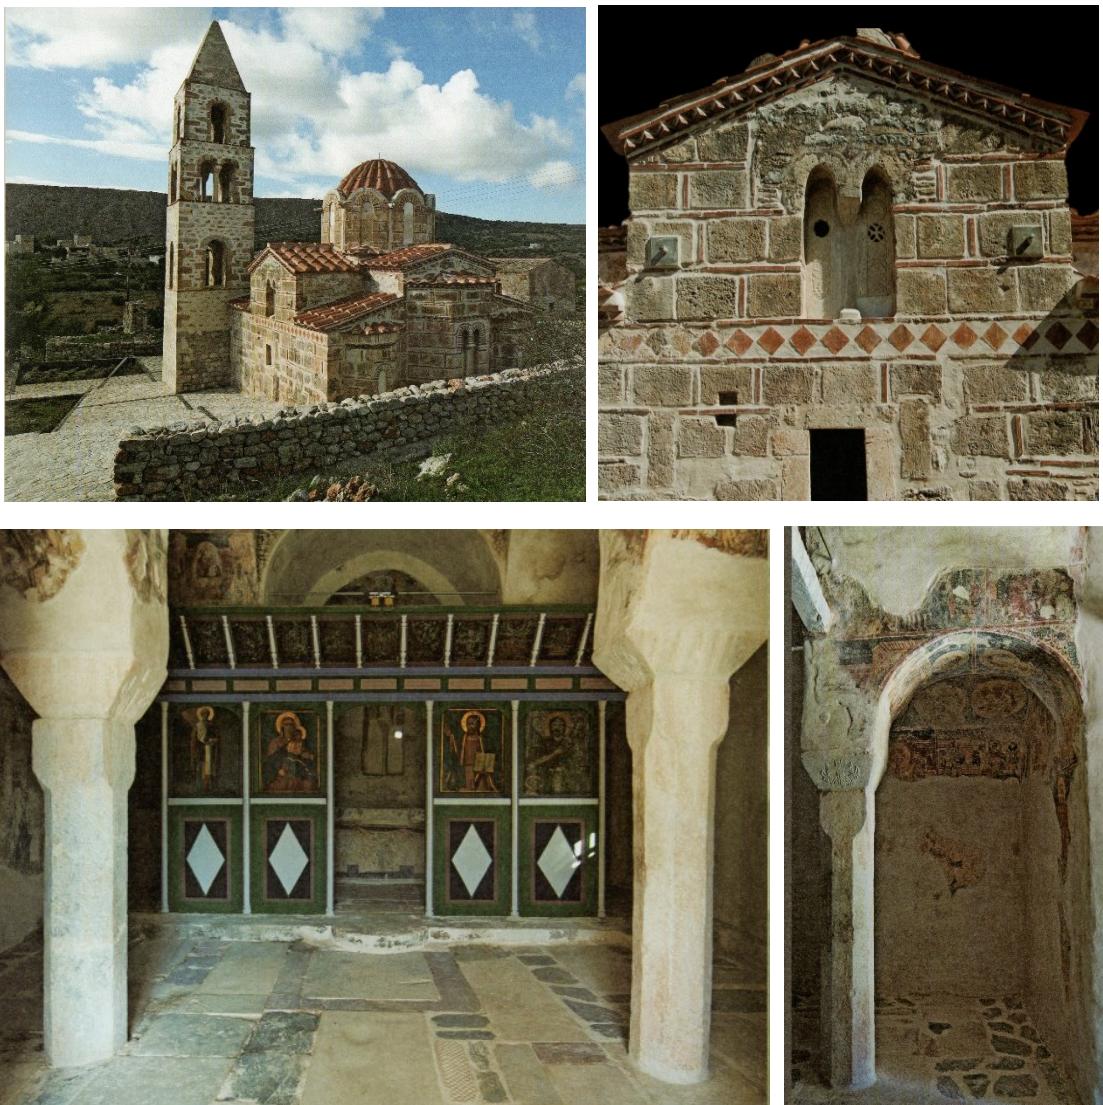
Βρίσκεται ανάμεσα στον οικισμό Οχιά και στον οικισμό Γερολιμένας και χρονολογείται από τα μέσα του 12ου αιώνα. Αποτέλεσε καθολικό μονής στα νεότερα χρόνια, ερειπωμένα κτίσματα της οποίας βρίσκονται στη νότια και δυτική πλευρά του. Ανήκει στον τύπο του σταυροειδούς εγγεγραμμένου ναού με οκτάπλευρο τρούλο «αθηναϊκό» τύπου με ένθετα μαρμάρινα διακοσμητικά μέλη. Είναι δικιόνιος ναός ελλαδικού τύπου και έχει οκταγωνικούς κίονες με σύμφυτα κιονόκρανα. Ειναι κτισμένος με το πλινθοπερίκλειστο σύστημα στα ανώτερα τμήματα του, ενώ στα κατώτερα εφαρμόζεται αμελέστερη τοιχοποιία. Το τετραόροφο πυργόμορφο με τετράριχτη στέγη κωδωνοστάσιο στη ΝΔ γωνία του ναού αποτελεί μεταγενέστερη προσθήκη από τα μέσα του 19ου αιώνα. Στο πλαίσιο εργασιών αποκατάστασης οι οποίες ολοκληρώθηκαν το 2014 στερεώθηκαν οι υφιστάμενοι μαρμάρινοι ελκυστήρες και τοποθετήθηκαν καινούργιοι από ανοιξίδωτο χάλυβα (Πάντου & Ανδρουλιδάκη, 2014).

Εικόνα 5.41: Ο Ι.Ν. Αγίου Νικολάου στην Οχιά Λακωνικής Μάνης (Πάντου & Ανδρουλιδάκη, 2014).

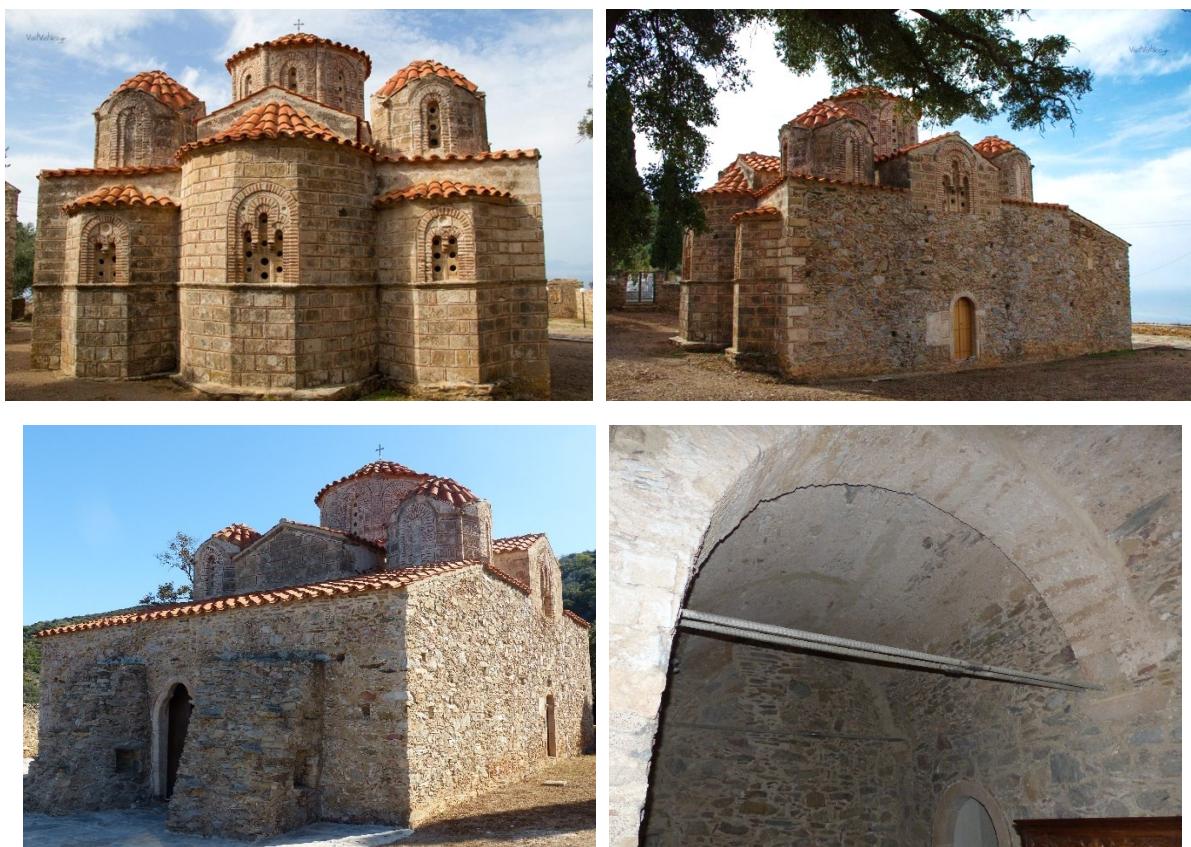
Βρίσκεται μεταξύ των οικισμών Παντάνασσας και Γερουμάνας (νυν Κρυόβρυση). Ο ναός έχει επικρατήσει με το όνομα Άγιος Αθανάσιος και βρίσκεται δίπλα στο κοιμητήριο του χωριού Παντάνασσα και χρονολογήθηκε από τον Αναστ. Ορλάνδο και τον Χαρ. Μπούρα στον 12ο αιώνα αν και ενδεχομένως όπως συνηγορούν διάφορα αρχιτεκτονικά στοιχεία του ο ναός να είναι μεταγενέστερος (Λούβη-Κίζη, 2008). Ο ναός ανήκει στον τύπο του τετράστυλου εγγεγραμμένου με οκταγωνικό τρούλο, φέρει μάλιστα τέσσερις μικρότερους τρούλους στα γωνιακά του διαμερίσματα. Πιθανολογείται ότι είναι έργο των Ιωαννιτών Ιπποτών ή Ιπποτών της Μάλτας, γνωστό ρωμαιοκαθολικό τάγμα του 12ου αιώνα που έδρασε στους Αγίους Τόπους στο πλαίσιο της Α' Σταυροφορίας. Ο ναός φέρει μεταλλικούς ελκυστήρες στο εσωτερικό του.

Εικόνα 5.42: Ο Ι.Ν. Παναγίας Παντάνασσας στη Γερουμάνα (διαδίκτυο & αρχείο Κλ. Ασλανίδη).

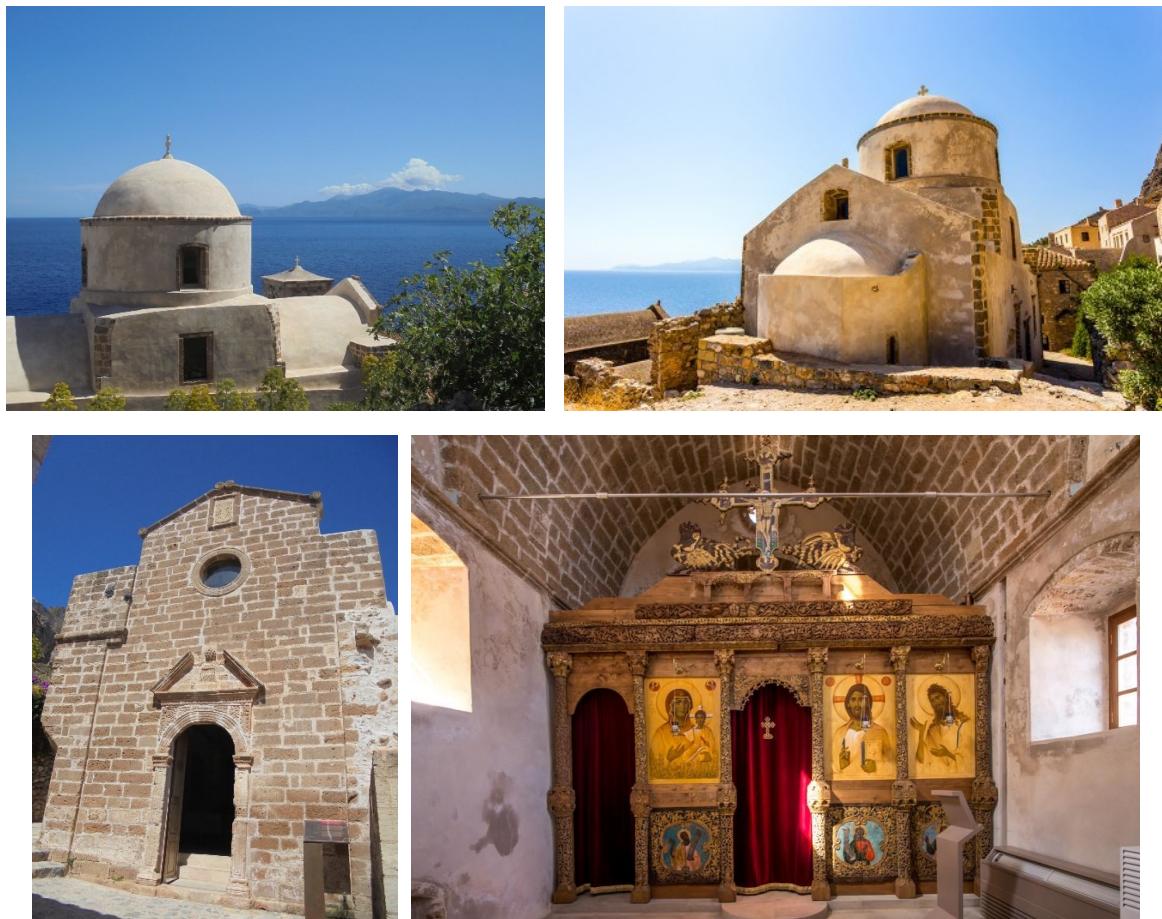
Ο ναός βρίσκεται στην Κάτω Πόλη της Μονεμβασιάς και είναι γνωστός και ως «Παναγία Κρητικιά». Χρονολογείται από τις αρχές του 18ου αιώνα και συνδυάζει τόσο βυζαντινά όσο και δυτικά στοιχεία (στρογγυλοί φεγγίτες, οξυκόρυφα γείσα, αέτωμα εισόδου κ.ά.). Ανήκει στον τύπο της μονόκλιτης βασιλικής με τρούλο. Το περίτεχνο τέμπλο του ναού χρονολογείται από τον 16ο αιώνα και έχει αναγεννησιακά στοιχεία και μεταφέρθηκε από τον ναό του Ελκομένου Χριστού όταν έγινε αντικατάσταση του από μαρμάρινο στις αρχές του 20ου αιώνα. Κατά τη διάρκεια των εργασιών αποκατάστασης του ναού το διάστημα 2011-2014 έγινε μεταξύ άλλων τοποθέτηση ελκυστήρων από ανοξείδωτο χάλυβα.

Εικόνα 5.43: Απόψεις του Ι.Ν. Παναγίας Μυρτιδιώτισσας στη Μονεμβασία.
