**ΠΟΛΥΤΕΧΝΕΙΟ ΚΡΗΤΗΣ
ΣΧΟΛΗ ΑΡΧΙΤΕΚΤΟΝΩΝ ΜΗΧΑΝΙΚΩΝ**

**ΔΟΜΙΚΕΣ ΕΝΙΣΧΥΣΕΙΣ ΜΝΗΜΕΙΩΝ ΣΤΗΝ ΕΛΛΑΔΑ
ΜΕ ΕΜΦΑΝΕΙΣ ΜΕΤΑΛΛΙΚΟΥΣ ΦΟΡΕΙΣ**

ΘΕΩΡΗΤΙΚΟΙ ΠΡΟΒΛΗΜΑΤΙΣΜΟΙ & ΑΙΣΘΗΤΙΚΕΣ ΕΠΙΠΤΩΣΕΙΣ

ΜΕΤΑΠΤΥΧΙΑΚΗ ΔΙΑΤΡΙΒΗ ΕΙΔΙΚΕΥΣΗΣ

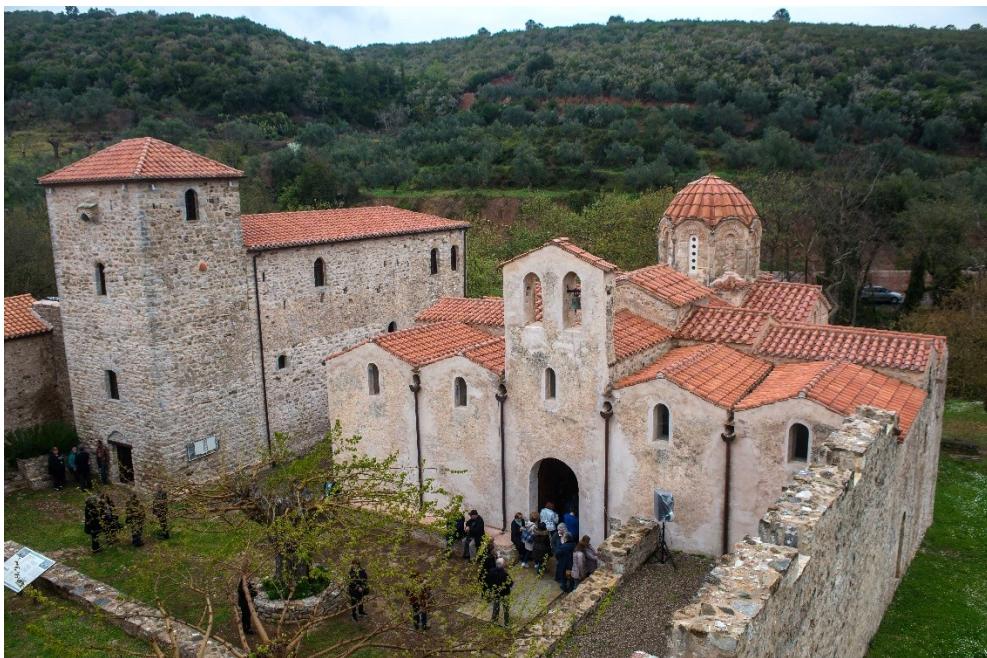
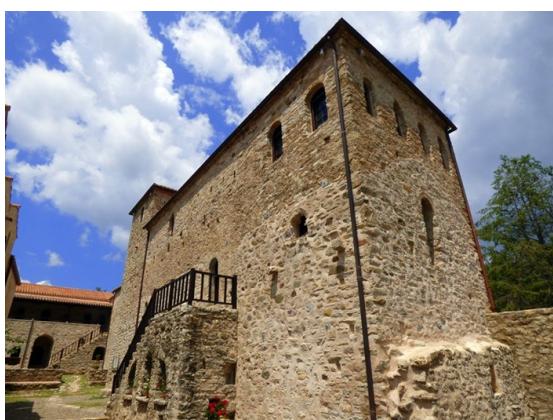
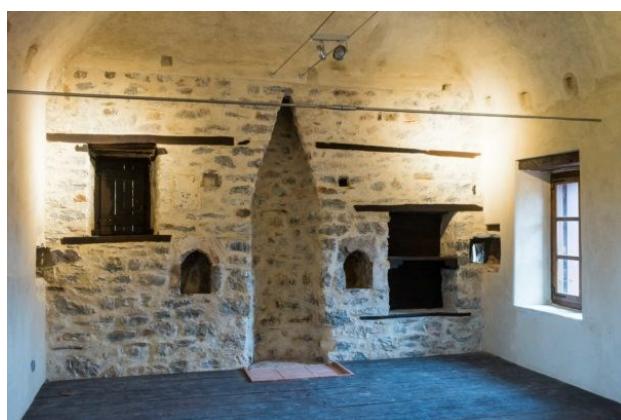
Η Ι.Μ. Μεταμορφώσεως του Σωτήρος βρίσκεται ΝΑ του οικισμού Πετράλωνα, λίγα μόλις χιλιόμετρα από την Αρχαία Μεσσήνη και ιδρύθηκε στα τέλη του 12ου ή στις αρχές του 13ου αιώνα. Το συγκρότημα έχει μορφή φρουρίου («καστρομοναστήρι») που περιβάλλεται από οχυρωματικό περίβολο ενισχυμένο με δύο πύργους. Η μία πλευρά του σχηματίζεται από το διώροφο κτίσμα των κελιών, που στο ισόγειο στέγαζε βοηθητικούς χώρους και αποθήκες, ενώ δίπλα στον ένα πύργο υψώνεται το τριώροφο κτίσμα της τράπεζας. Το καθολικό ανήκει στον τύπου του σταυροειδούς εγγεγραμμένου ναού με οκταγωνικό τρούλο που στηρίζεται σε τέσσερις κίονες, με τριμερή νάρθηκα. Ο εξωνάρθηκας και το κωδωνοστάσιο αποτελούν μεταγενέστερες προσθήκες. Η μονή, παρέμενε ερειπωμένη για πολλά χρόνια μέχρι την αποκατάστασή της που ολοκληρώθηκε το 2015 στο πλαίσιο της οποίας έγινε τοποθέτηση ελκυστήρων στο κτήριο των κελιών.

Εικόνα 5.44: Η Ι.Μ. Μεταμορφώσεως του Σωτήρος («Ανδρομονάστηρο») στα Πετράλωνα.

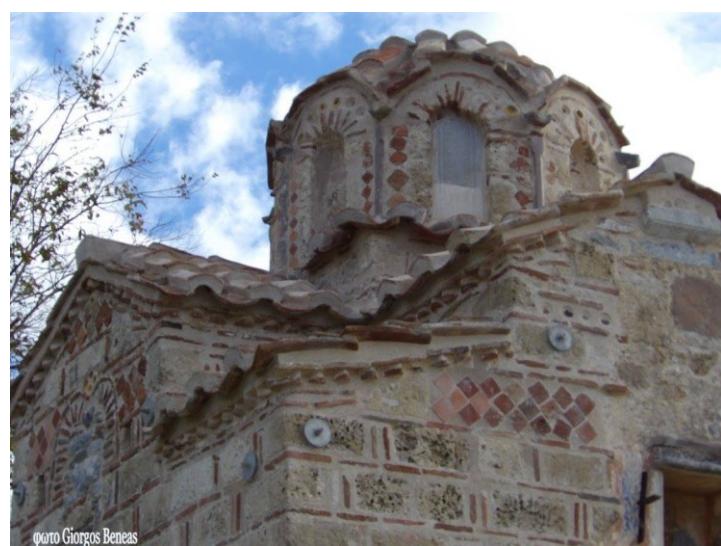
Ο ναός βρίσκεται στον οικισμό Νομιτσί της μεσσηνιακής Μάνης και ανήκει στον τύπο του απλού σταυροειδούς εγγεγραμμένου ναού με τρούλο («αθηναϊκού»²⁰ τύπου). Χρονολογείται στα τέλη του 11ου αιώνα, έχει πλούσιο κεραμικό και γλυπτό διάκοσμο και είναι από τους παλαιότερους βυζαντινούς ναούς της περιοχής. Η τοιχοποιία έχει κατασκευαστεί με το πλινθοπερίκλειστο σύστημα, με πωρόλιθους, σποραδικά μάρμαρα, και τεμάχια πλίνθων σε μονή ή διπλή σειρά, δίχως ιδιαίτερη επιμέλεια (Ναός Μεταμόρφωσης του Σωτήρος στο Νομιτσί, 2019). Έχει δίλοβα παράθυρα, πλαισιωμένα με πλίνθινα τόξα, όπως πλίνθινα είναι και τα οδοντωτά γείσα κάτω από τις στέγες. Χαρακτηριστικά είναι τα κεραμοπλαστικά κοσμήματα των εξωτερικών όψεων, όπως γράμματα, ρομβοειδή πλακίδια, φιαλοστόμια και τα τμήματα από εντοιχισμένα γλυπτά. Το εσωτερικό του ναού είναι τοιχογραφημένο και μάλιστα σε δύο φάσεις. Μαρμάρινος βυζαντινός ελκυστήρας που είχε κλαπεί από τον ναό το 1998 επαναπατρίστηκε στην Ελλάδα από το Η.Β. το 2012. Στο πλαίσιο αποκατάστασης του ναού έχουν τοποθετηθεί ελκυστήρες από ανοξείδωτο χάλυβα.

Εικόνα 5.45: Ο Ι.Ν. της Μεταμορφώσεως του Σωτήρος στο Νομιτσί της Μεσσηνιακής Μάνης.

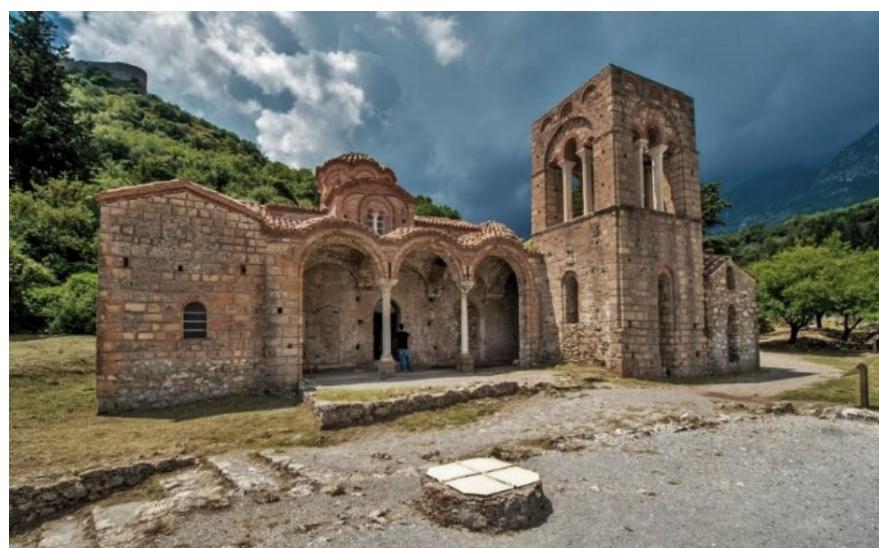
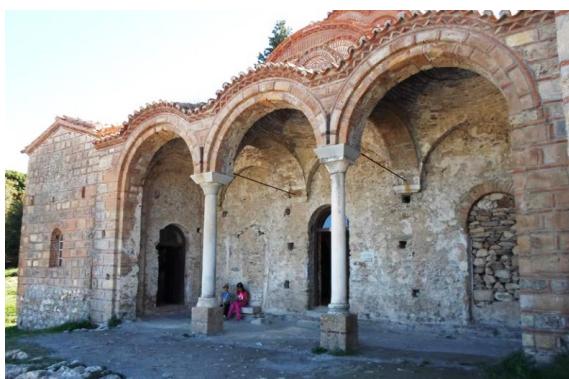
Αποτελεί το καθολικό της Ι.Μ. Ζωοδότη Χριστού η οποία ιδρύθηκε στα μέσα του 14ου αιώνα στην καστροπολιτεία του Μυστρά και εντάσσεται από το 1989 στον κατάλογο παγκόσμιας πολιτιστικής κληρονομίας της UNESCO. Την περίοδο της Τουρκοκρατίας λειτούργησε ως μουσουλμανικό τέμενος. Ανήκει στον τύπο του δίστυλου σταυροειδούς εγγεγραμμένου ναού με τρούλο. Μεταγενέστερες θεωρούνται οι προσθήκες νάρθηκα με τρούλο, παρεκκλησίων, κωδωνοστασίου και της βορεινής και δυτικής στοάς (η δυτική δεν διατηρείται πλέον). Έχει κτιστεί στο μεγαλύτερο τμήμα του με το πλινθοπερίκλειστο σύστημα και στα τύμπανα των κεραίων του σταυρού φέρει περίτεχνο κεραμοπλαστικό διάκοσμο. Διατηρούνται στο εσωτερικό του ναού τοιχογραφίες που χρονολογούνται από τα μέσα του 14ου αιώνα. Αναστηλώθηκε το 1938 από τον Αναστ. Ορλάνδο. Κατά την αναστήλωση, προστέθηκε ο τρούλος και η βορεινή στοά, διανοίχθηκαν τα παράθυρα των αψίδων και στο εσωτερικό έγινε αντικατάσταση ενός πεσσού. Διατηρούνται μεταλλικοί ελκυστήρες στην τοξοστοιχία της βορεινής στοάς (Γαλανού, 2013-2014).

Εικόνα 5.46: Ο Ι.Ν. Αγίας Σοφίας Μυστρά (Γαλανού, 2013-2014) (Αρχείο ΙΑΑ).

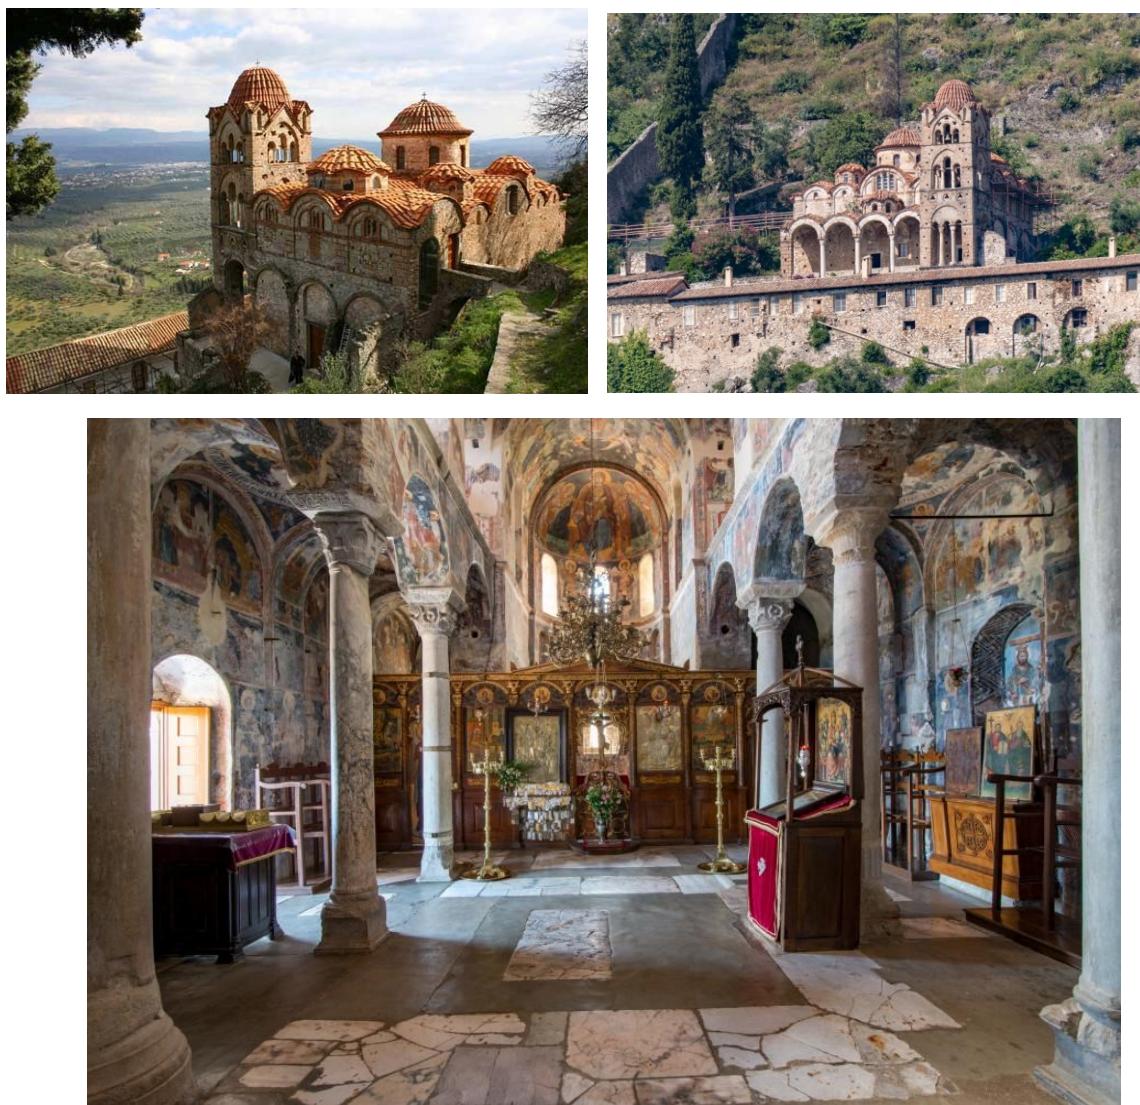
Η μονή βρίσκεται στην κάτω πόλη του Μυστρά και αποτελεί το τελευταίο βυζαντινό εκκλησιαστικό κτίσμα που κατασκευάστηκε στην πόλη. Παρότι η μονή εξακολούθησε να λειτουργεί την περίοδο της Τουρκοκρατίας, στα τέλη του 18ου αιώνα εγκαταλείφθηκε και το 1824 πυρπολήθηκε. Αποτελεί σήμερα τη μοναδική σε λειτουργία μονή στον Μυστρά. Το καθολικό της το οποίο χρονολογείται από το 1428 συνδυάζει με επιδειξιότητα τόσο τη βυζαντινή παράδοση, όσο και στοιχεία της ισλαμικής αλλά και της δυτικής τέχνης. Ανήκει στον «μικτό» τύπο ή στον «τύπο του Μυστρά» ο οποίος έχει δύο ορόφους και αποτελεί συνδυασμό τρίκλιτης βασιλικής στο ισόγειο με πεντάτρουλο σύνθετο σταυροειδή εγγεγραμμένο ναό στον όροφο, με προσθήκη υπερώων (ΟΔΥΣΣΕΥΣ-ΥΠ. Πολιτισμού και Αθλητισμού, 2019). Φέρει διώροφο νάρθηκα στη δυτική του πλευρά με έναν τρούλο στο μέσον του. Στη ΒΔ γωνία υψώνεται ένα τετραώροφο κωδωνοστάσιο με φράγκικες επιδράσεις. Στο εσωτερικό διακρίνονται κατά τόπους επεμβάσεις με περιδέσεις κιόνων και ελκυστήρες. Οι παλαιοί ξύλινοι ελκυστήρες έχουν αφαιρεθεί.

Εικόνα 5.47: Απόψεις του καθολικού Ι.Μ. Παναγίας Παντάνασσας στον Μυστρά.

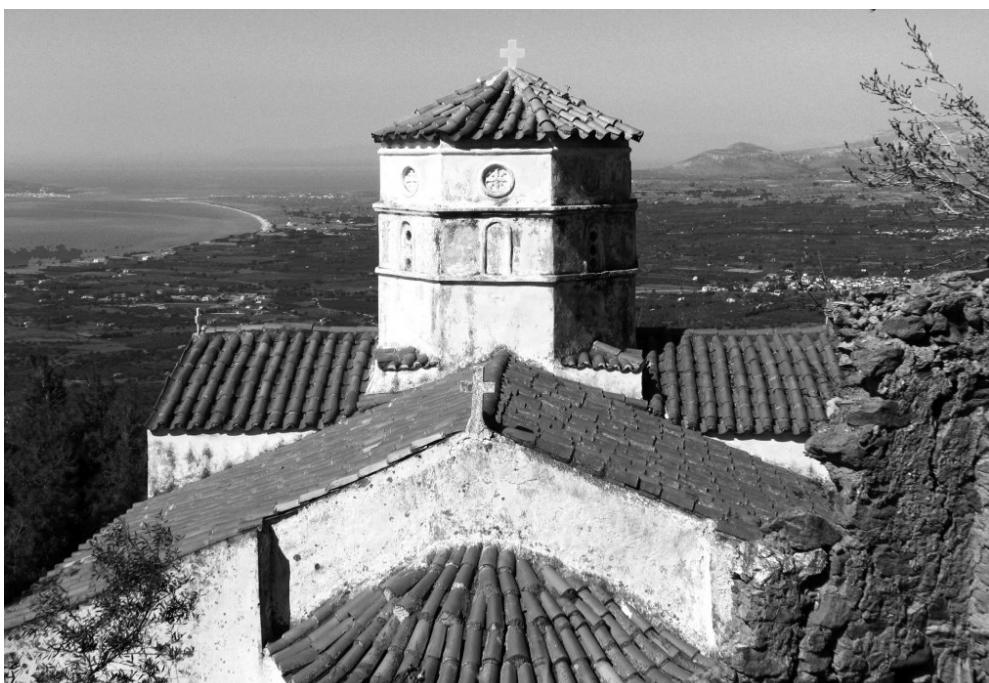
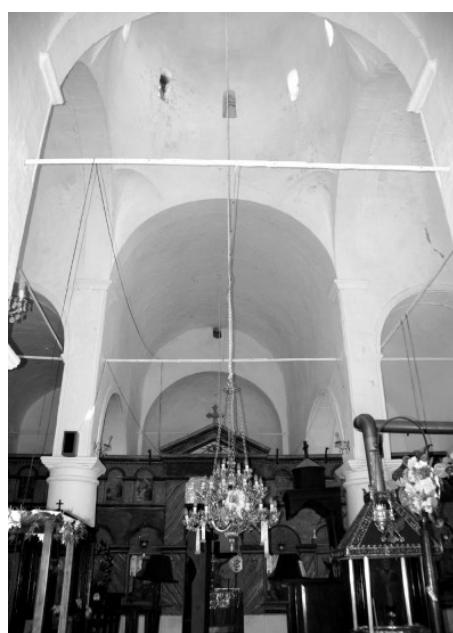
Ο ναός χρονολογείται από το πρώτο μισό του 19ου αιώνα και ανήκει στον τύπο του σταυροειδούς εγγεγραμμένου με τρούλο και μάλιστα στην παραλλαγή του ημισύνθετου όπου δηλαδή το ιερό βήμα προστίθεται μεν στο σταυρικό τετράγωνο της κάτοψης όμως οι δύο χώροι δεν διαχωρίζονται σαφώς μεταξύ τους (Ασλανίδης Κ., Ο ναός της Μεταμορφώσεως του Σωτήρος Μεσοχωρίου στα Βατικά της Λακωνίας, 2013). Ξεχωρίζει με το υψηλό τύμπανο του τρούλου οκταγωνικής μορφής εξωτερικά το οποίο διαρθρώνεται σε τρεις ζώνες με τη βοήθεια δύο κοσμητών. Επειδή ο ναός είχε υποστεί βλάβες από σεισμό, τοποθετήθηκε τη δεκαετία του 1920 σύστημα σιδηρών ελκυστήρων προς αντικατάσταση των αρχικών ξύλινων που υπήρχαν στη στάθμη γένεσης των τόξων. Η τοποθέτηση τους έγινε σε διαφορετική στάθμη.

Εικόνα 5.48: Ο Ι.Ν. Μεταμορφώσεως του Σωτήρος στο Μεσοχώρι Βοιών (Ασλανίδης Κ., 2013).

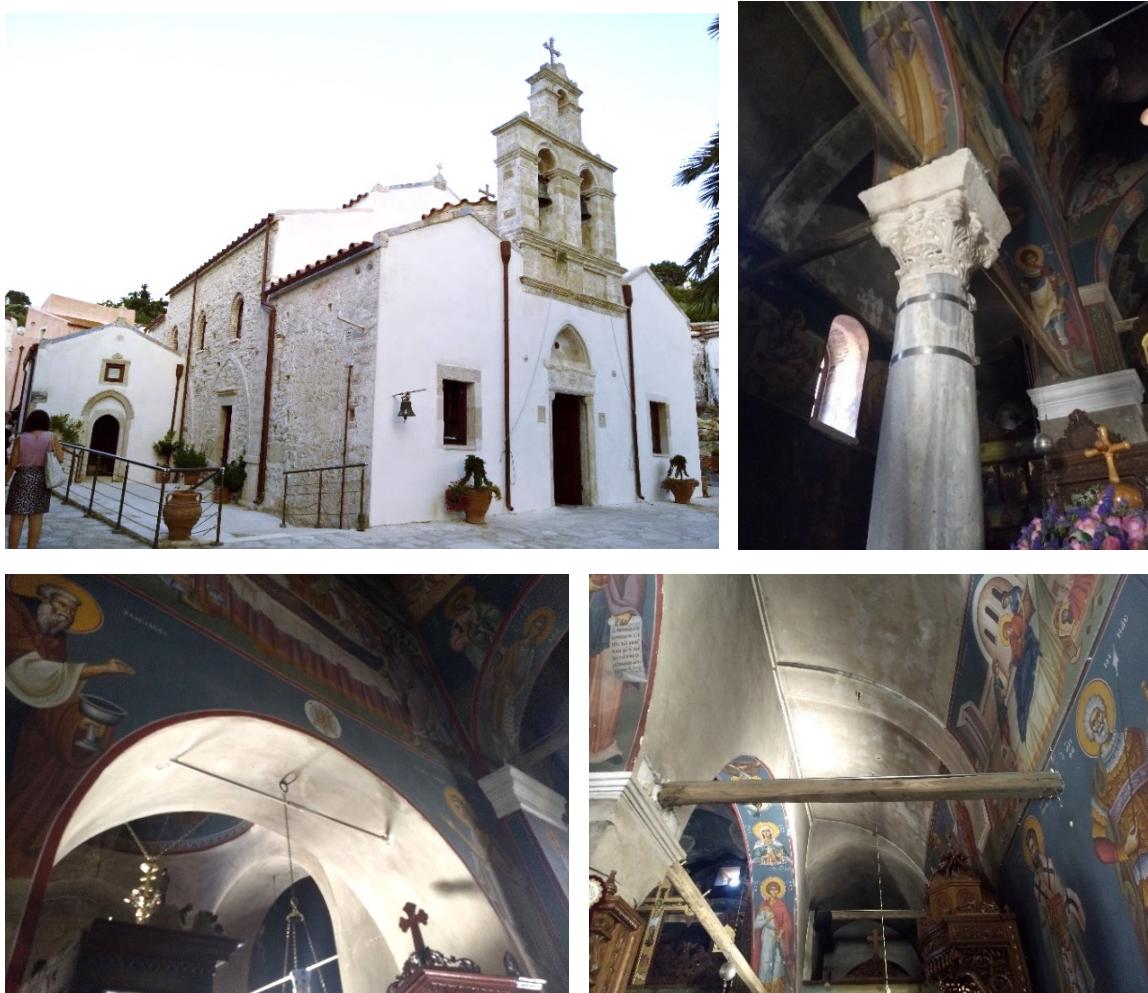
Η Ι.Μ. Παναγίας Παλιανής βρίσκεται σε απόσταση περίπου 20 χλμ. ΝΔ του Ηράκλειου και είναι από τις παλαιότερες της Κρήτης και η ύπαρξη της αναφέρεται σε έγγραφα του 7ου αιώνα. Το καθολικό της το οποίο χρονολογείται από τον 14ο αιώνα είναι τύπου τρίκλιτης βασιλικής με τρούλο και φαίνεται να είναι κτισμένο στα ερείπια παλαιοχριστιανικής βασιλικής, τμήμα της οποίας έχει ενσωματωθεί στη νεότερη κατασκευή. Φέρει μαρμάρινους κίονες με κιονόκρανα βυζαντινής τεχνοτροπίας. Έχει καταστραφεί από τους Τούρκους δύο φορές τον 19ο αιώνα αλλά και από σεισμό το 1856 και τη σημερινή του μορφή απόκτησε το 1872. Στο καθολικό ολοκληρώθηκαν πρόσφατα εργασίες αποκατάστασης που περιελάμβαναν και την ενίσχυσή του με σύστημα ελκυστήρων από ανοξείδωτο χάλυβα και ξύλινων θλιπτήρων, αλλά και περιδέσεις των μαρμάρινων κιόνων με στεφάνες ανοξείδωτου χάλυβα.

Εικόνα 5.49: Το καθολικό της Ι.Μ. Παναγίας Παλιανής στο Βενεράτο (προσωπικό αρχείο).

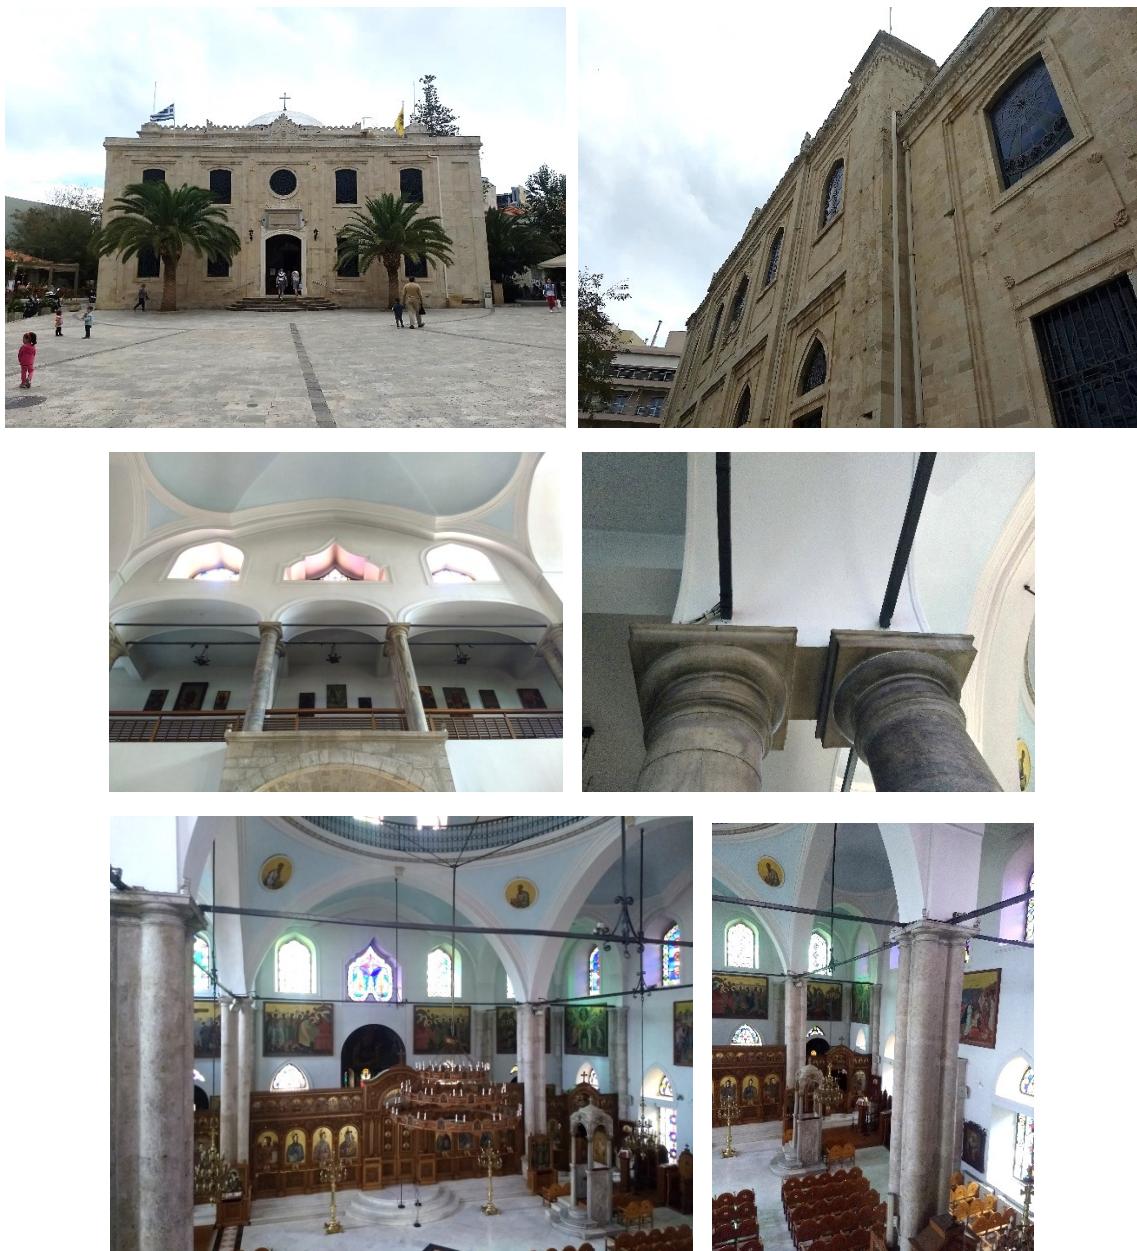
Ο ναός χρονολογείται από το 1869 και κατασκευάστηκε στη θέση παλιότερου χριστιανικού ναού τρίκλιτης βασιλικής ο οποίος είχε μετατραπεί σε μουσουλμανικό τέμενος (Βεζίρ Τζαμί) το οποίο καταστράφηκε από ισχυρό σεισμό το 1856. Ο ναός κατασκευάστηκε ως μουσουλμανικό τέμενος (Γενί Τζαμί) με σχέδια του αρχιτέκτονα Αθανασίου Μούση ο οποίος σχεδίασε και τον μητροπολιτικό ναό του Αγίου Μηνά. Ανήκει στον τύπο του τετρακόντου ναού με τρούλο. Αποδόθηκε το 1925 στη χριστιανική λατρεία (ο μιναρές κατεδαφίστηκε το 1920) και είναι αφιερωμένος στον Άγιο Τίτο. Αποτελεί από το 2013 καθεδρικό ναό της Αρχιεπισκοπής Κρήτης. Το διάστημα 1974-1988 πραγματοποιήθηκαν εργασίες αποκατάστασης. Ο ναός φέρει σύστημα μεταλλικών ελκυστήρων τετραγωνικής διατομής στο εσωτερικό του, πολλοί από τους οποίους εξυπηρετούν την ανάρτηση πολυελαίων και καλωδίων ηλεκτρικού ρεύματος.

Εικόνα 5.51: Ο Ι.Ν. Αγίου Τίτου στο Ηράκλειο (προσωπικό αρχείο).

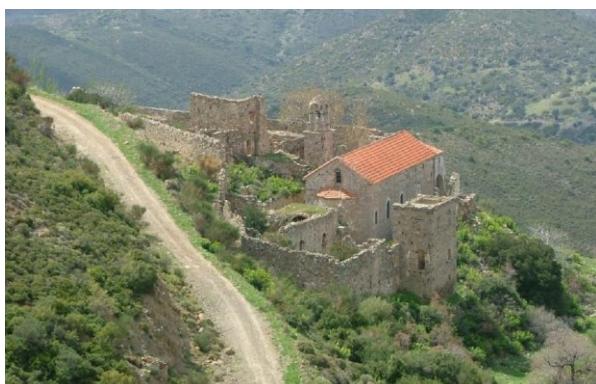
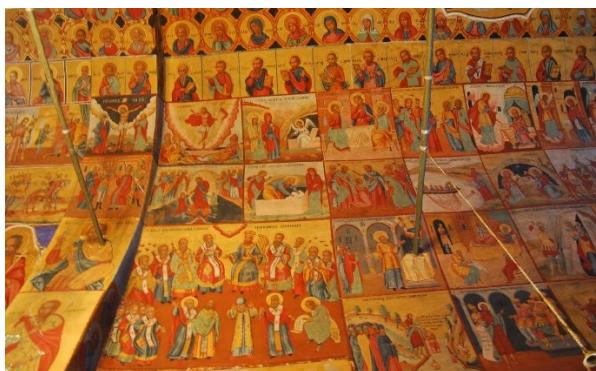
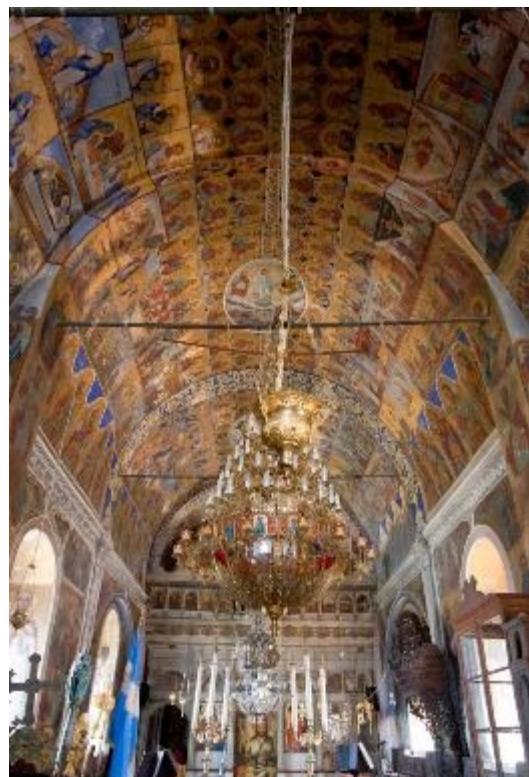
Η Ι.Μ. Μουνδών είναι αφιερωμένη στη μνήμη του Αγ. Ιωάννη του Πρόδρομου και βρίσκεται στο βόρειο τμήμα της Χίου, σε μικρή απόσταση από το χωρίο Διευχά. Η χρονολόγηση του Καθολικού ανάγεται στα τελευταία χρόνια της περιόδου της Ενετοκρατίας στη Χίο (1346-1566) (Μονιούδη-Γαβαλά, 1979). Υπέστη πολλές ανακαινίσεις και μετασκευές σε όλη τη διάρκεια της ιστορίας της. Ειδικά το Καθολικό υπέστη μεγάλες ζημιές κατά την Επανάσταση και ανακαινίστηκε, όπως και μετά τον καταστροφικό σεισμό του 1881 οπότε και απέκτησε τη σημερινή του μορφή, ωστόσο οι προσθήκες και οι μετασκευές που έχουν γίνει έχουν αλλοιώσει την αρχική του μορφή. Το καθολικό ανήκει στον τύπο της δρομικής μονόκλιτης καμαροσκεπούς βασιλικής και εντυπωσιάζει με τις επιμήκεις αναλογίες του σε σχέση με το ύψος του. Η εξωτερική του τοιχοποιία είναι κατασκευασμένη με μια ατελέστερη μορφή του τυπικού πλινθοπερίκλειστου συστήματος με κεραμικά που παρεμβάλλονται στους φαρδείς αρμούς, ενώ στην ανατολική πλευρά πάνω από την κόγχη του ιερού βήματος η εξωτερική τοιχοποιία μετατρέπεται σε αργολιθοδομή. Ο ναός φέρει μεταλλικούς ελκυστήρες τοποθετημένους κατά το πλάτος του.

Εικόνα 5.54: Το καθολικό της Ι.Μ. Μουνδών στη Χίο.

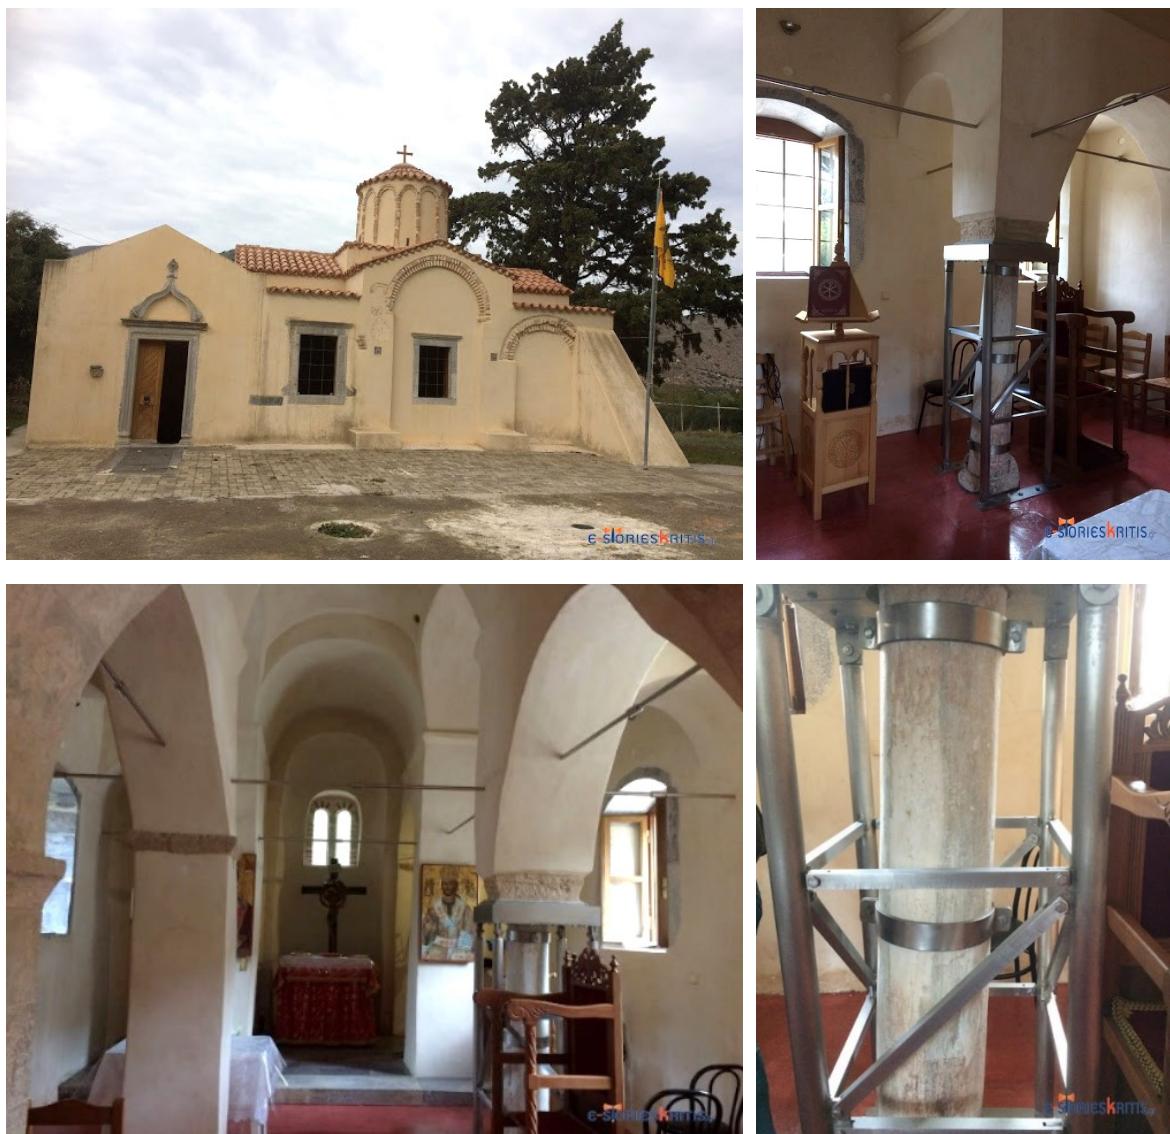
Εικόνα 5.55: Ι.Ν. Εισοδίων της Θεοτόκου στο Χουμεριάκο Λασιθίου.

Ο ναός βρίσκεται στο βόρειο τμήμα του οικισμού Χουμεριάκο, Λασιθίου και χρονολογείται από τα τέλη του 12ου αιώνα, ενώ περί τα τέλη του 16ου αιώνα έγινε προσθήκη νάρθηκα στη δυτική του πλευρά. Επιπλέον, το 1886 κατασκευάστηκε κωδωνοστάσιο στη νότια πλευρά του νάρθηκα, όμως το 2000 καθαιρέθηκε και ανακατασκευάστηκε σε νέα βάση και διαστάσεις. Αρκετές επεμβάσεις έγιναν τον 20ο αιώνα. Αποτελεί έναν από τους ελάχιστα σωζόμενους ναούς στο Λασίθι που ανήκουν στον τύπο του σταυροειδούς εγγεγραμμένου με τρούλο. Στο εσωτερικό του ναού υπάρχει ένας ελαφρός κεκλιμένος κίονας ο οποίος στήριζε τον τρούλο (μαζί με τρεις πεσσούς), αλλά είχε καλυφθεί για πολλά χρόνια με σκυρόδεμα. Αποκαλύφθηκε πρόσφατα και βρίσκεται υπό μόνιμη υποστύλωση με στοιχεία από ανοξείδωτο χάλυβα. Ο ναός έχει δεχτεί επεμβάσεις τη δεκαετία του 1960, ενώ το 2008 ολοκληρώθηκαν μακροχρόνιες εργασίες αποκατάστασής του. Στο πλαίσιο των εργασιών έγινε εκτός από την υποστύλωση στη θέση του κίονα και τοποθέτηση συστήματα ελκυστήρων από ανοξείδωτο χάλυβα.

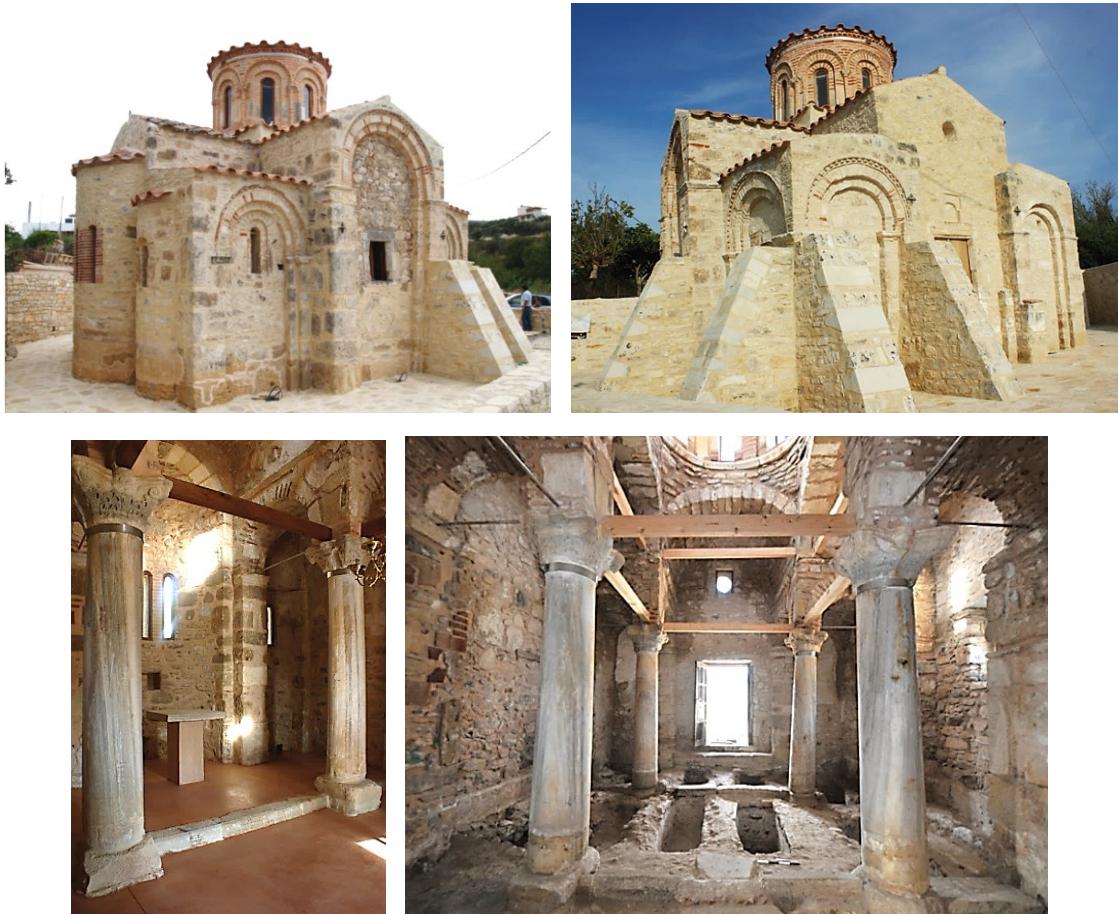
Εικόνα 5.56: Ο Ι.Ν. Αγίου Δημητρίου στον Άγιο Δημήτριο Ρεθύμνου κατά την διάρκεια (κάτω δεξιά) και μετά την ολοκλήρωση των εργασιών αποκατάστασης. (Βασιλάκη & Πύρρου, 2015).

Ο ναός βρίσκεται κέντρο του ομώνυμου οικισμού, σε απόσταση 10 χιλιομέτρων ΝΑ του Ρεθύμνου. Ανήκει στον τύπο του απλού τετρακιόνιου σταυροειδούς εγγεγραμμένου ναού με τρούλο, με προεξέχουσα την εγκάρσια κεραία του²¹. Ο ναός χρονολογείται την περίοδο μεταξύ των μέσων του 11ου και των μέσων του 12ου αιώνα. Εργασίες αποκατάστασης έγιναν τη δεκαετία του 1970 με ανακατασκευή μεγάλου μέρους του τρούλου, ωστόσο ο ναός εξακολουθούσε να παρουσιάζει στατικά προβλήματα με σημαντικότερο την απόκλιση από την κατακόρυφο των δύο δυτικών κιόνων που παραλαμβάνουν τα φορτία του τρούλου αλλά και του κεντρικού τμήματος του ναού. Επίσης υπήρχε καθίζηση του ΒΔ τμήματος του ναού και απόκλιση του βόρειου τοίχου. Πρόσφατα με νέες επεμβάσεις που έγιναν και ήταν γενικά ήπιες, δεν διορθώθηκαν οι αποκλίσεις αλλά σταμάτησε η εξέλιξη τους. Μεταξύ των άλλων έγινε τοποθέτηση ελκυστήρων από ανοξείδωτο χάλυβα στη στάθμη γένεσης των τόξων²² οι οποίοι στη συνέχεια καλύφθηκαν με ξύλινα στοιχεία για να λειτουργούν και ως θλιπτήρες (Βασιλάκη & Πύρρου, 2015). Η αγκύρωση τους έγινε στην εξωτερική παρειά της τοιχοποιίας η οποία καλύφθηκε για να μην είναι ορατή (Πανηγυράκη, 2018). Επιπλέον, έγινε περίσφιξή του τρούλου με λάμα από ανοξείδωτο χάλυβα σε δύο θέσεις, στη βάση της κυλινδρικής ανύψωσης και στην κορυφή της, αλλά και των τεσσάρων κιόνων του ναού στην κεφαλή τους.

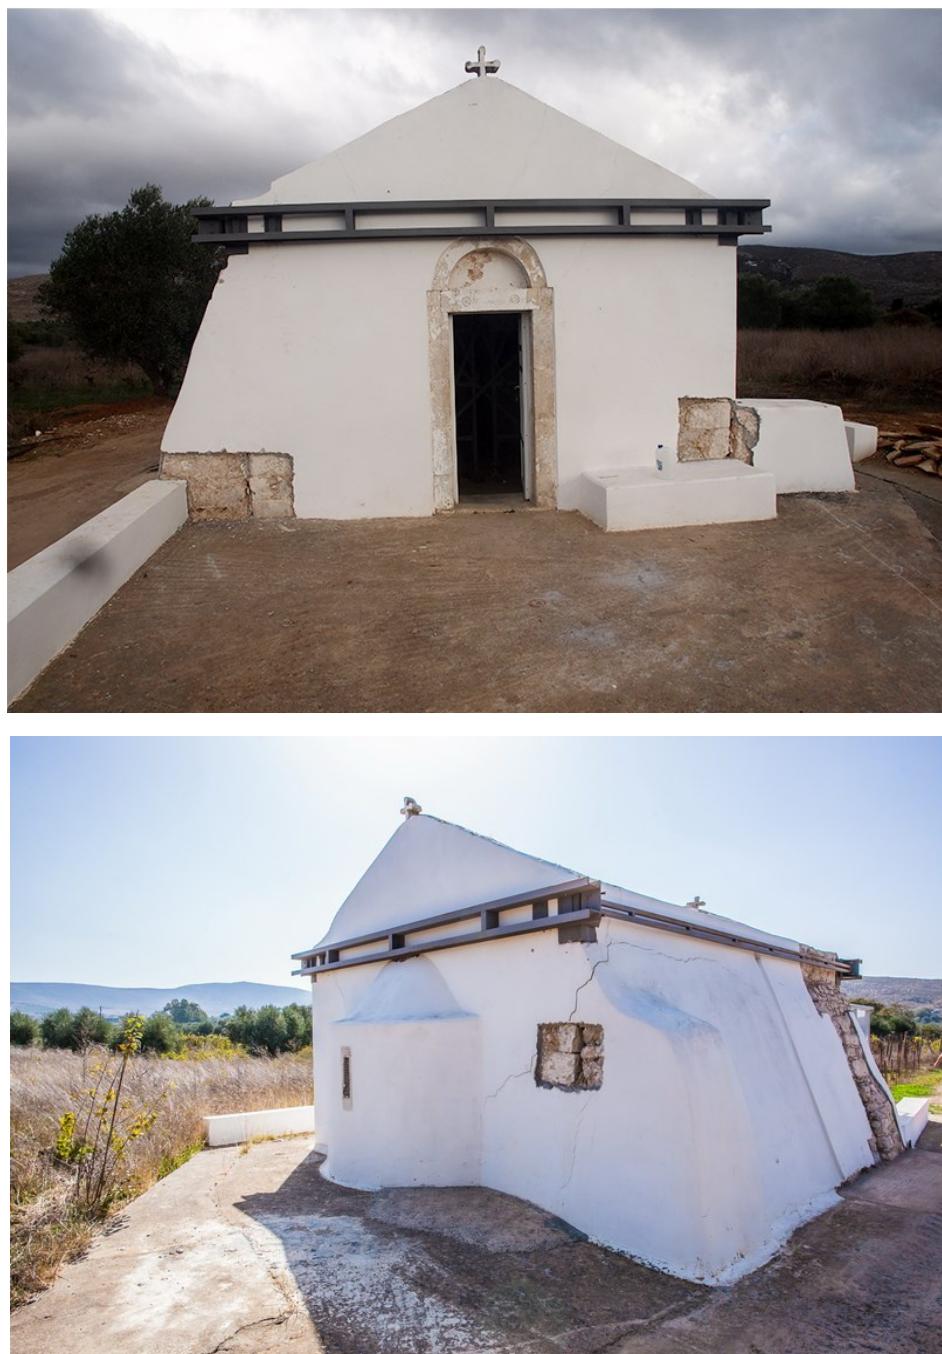
Εικόνα 5.57: «Προσωρινή» περίδεση του Ι.Ν. Αγίου Γεωργίου στο Σμάρι, από το 2013.

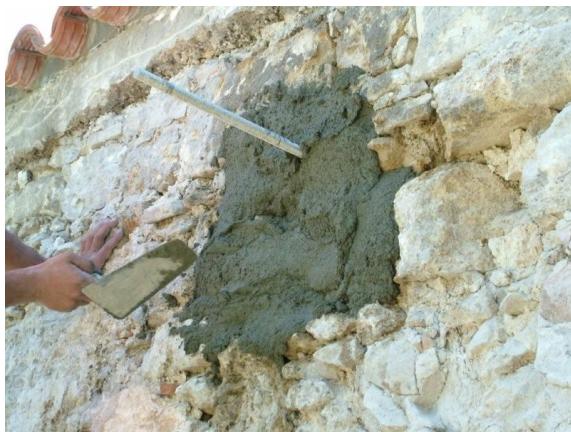
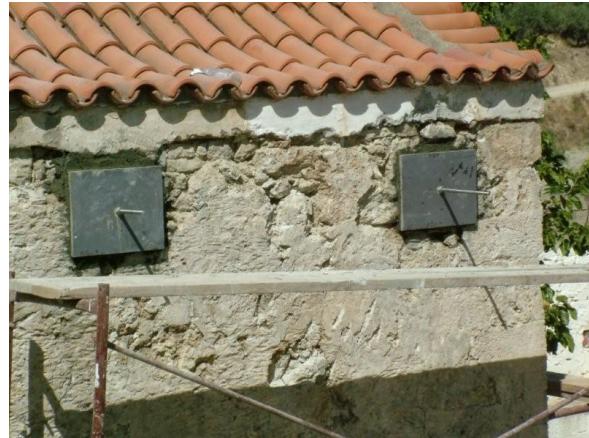
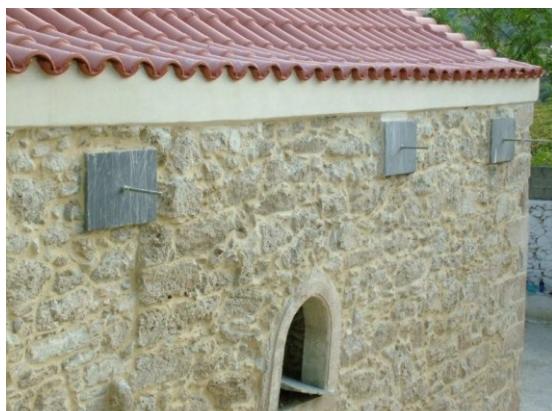
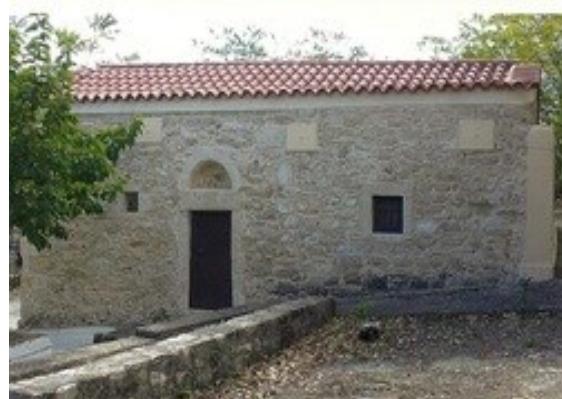
Ο ναός βρίσκεται στον οικισμό Άγιος Μύρωνας, σε απόσταση περίπου 18 χιλιομέτρων ΝΔ του Ηρακλείου. Στοιχεία για τη χρονολόγηση του δεν έχουν βρεθεί. Στο πλαίσιο εργασιών αποκατάστασης που ολοκληρώθηκαν πρόσφατα, έγινε τοποθέτηση συστήματος ανοξείδωτων ελκυστήρων με ευμεγέθεις πλάκες αγκύρωσης, στερεωμένες στη λιθοδομή με τσιμεντοκονίαμα. Ευτυχώς στη συνέχεια επιχρωματίστηκαν με συμβατή με την τοιχοποιία απόχρωση.

Εικόνα 5.58: Εγκατάσταση ελκυστήρων στον Ι.Ν. Αγίας Παρασκευής στον Αγ. Μύρωνα το 2007.

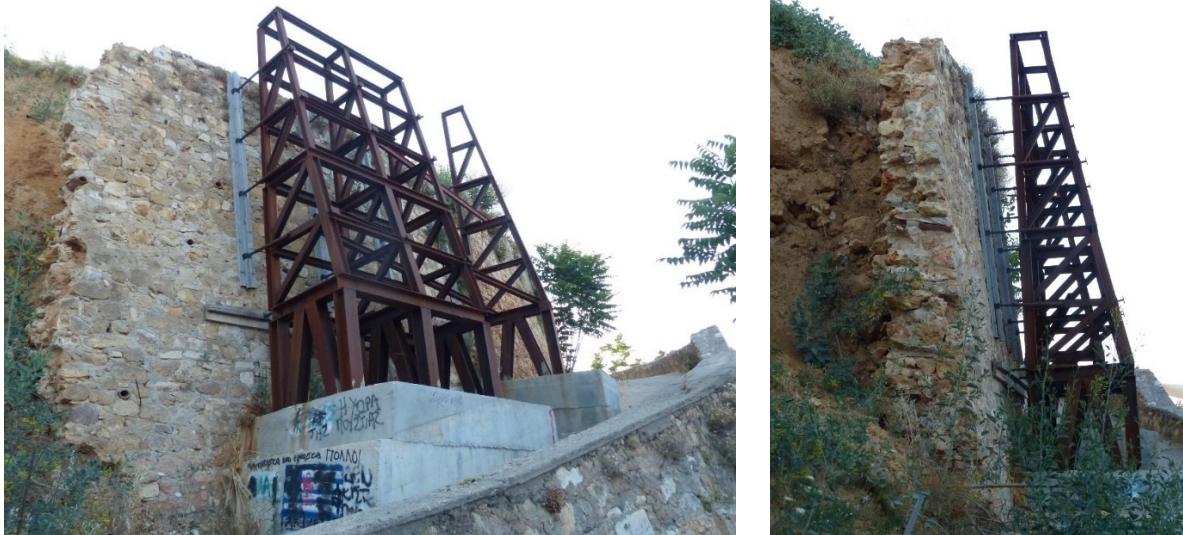
Εικόνα 5.59: Αποτελεσματική αντιστήριξη με τη χρήση μεταλλικών αντηρίδων στο ενετικό τείχος των Χανίων, το ενδιάμεσο τμήμα μεταξύ διαδοχικών αντηρίδων κατέρρευσε από έντονες βροχοπτώσεις το 2019 (αρχείο Κλ. Ασλανίδη)

Η προσωρινή αντιστήριξη στα ενετικά τείχη Χανίων (1538-1549) με μεταλλικές αντιρρήδες διέσωσε τα τμήματα στα οποία ήταν συνδεδεμένες, όχι όμως και τα υπόλοιπα τα οποία κατέρρευσαν λόγω έντονων βροχοπτώσεων το 2019.
