Πολυτεχνείο Κρήτης
Σχολή Αρχιτεκτόνων Μηχανικών

Διερεύνηση δομικών βλαβών και μεθόδων επεμβάσεων σε ενετικούς
μονόχωρους καμαροσκέπαστους ναούς της Δυτικής Κρήτης

Έτος 2021-2023

Επιβλέπουσα: Σταυρουλάκη Μαρία
Φοιτητής: Δαρμαράκης Παναγιώτης

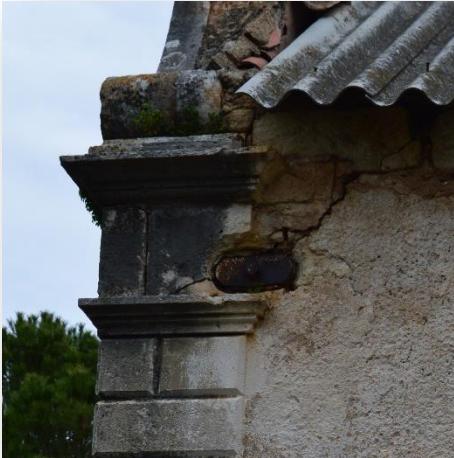
Εικόνα 6.1. Παρουσία μηχανισμού αστοχίας
έναντι εφελκυσμού εκκλησία Προφήτης Ηλίας
Μουρνιές (ιδία επεξεργασία)

Στις εικόνες Εικόνα 6.1 και Εικόνα 6.2 παρουσιάζονται η μορφή των ρωγμών που προκαλούνται από την αστοχία και η χαλάρωση του χαλύβδινου επιμήκους τμήματος αντίστοιχα.

Από το σύνολο των ναών που μελετήθηκαν μόνο σε έναν εξ αυτών είχε γίνει η προσθήκη ελκυστήρων. Ο ναός αυτός είναι ο Προφήτης Ηλίας όπου βρίσκεται στις Μουρνιές και επιλέχθηκε για επιπλέον ανάλυση σε επόμενο κεφάλαιο. Αξίζει να σημειωθεί πως η συγκεκριμένη ενίσχυση στον ναό έχει αστοχήσει.

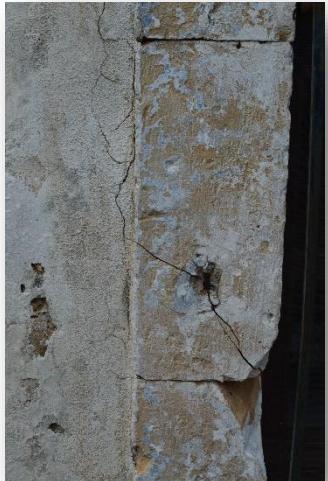
Οι προσθήκες μεταλλικών ελασμάτων στο εσωτερικό της τοιχοποιίας για την αποκατάσταση της αποτελεί μία διαδεδομένη πρακτική. Σε αυτήν την εφαρμογή, η οξείδωση του χάλυβα που εφαρμόζεται προκαλεί αστοχία των λίθων και κατ' επέκταση της τοιχοποιίας. Στην Εικόνα 6.3 παρουσιάζεται η αστοχία λίθου που στο εσωτερικό του έχει γίνει προσθήκη μεταλλικό στοιχείου. Στην φωτογραφία διακρίνονται οι χαρακτηριστικές ρηγματώσεις του συγκεκριμένου τρόπου αστοχίας των λίθων.

Παρουσία του φαινομένου της οξείδωσης ο χάλυβας αποκτάει μεγαλύτερο όγκο. Η αύξηση του όγκου προκαλεί σταδιακή αύξηση των τάσεων στα τοιχώματα που είναι σε επαφή με τον λίθο μέχρι να επέλθει τελικά η αστοχία, όπου εμφανίζεται με την μορφή ρηγματώσεων στον λίθο.

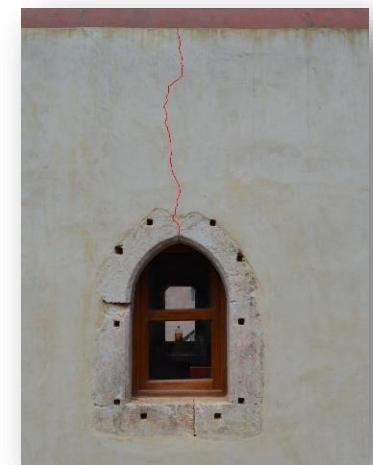
Εικόνα 6.7. Ρωγμή στο ανώφλι του παραθύρου (κάμψη εκτός επιπέδου) στον ναό της Αγίας αικατερίνης στον Κουφό (ιδία

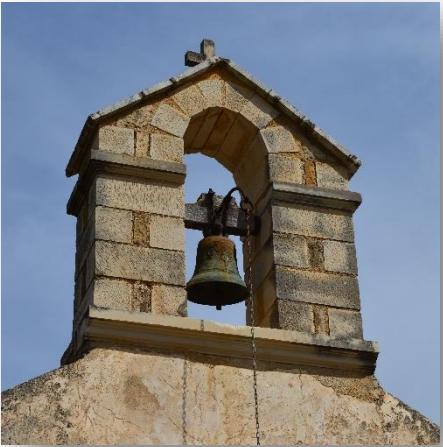
Εικόνα 6.10 Αποκατεστημένο κωδωνοστάσιο
Αγιος Αντώνιος Ξηροκάμπι Κυδωνίας (Ιδία
επεξεργασία)

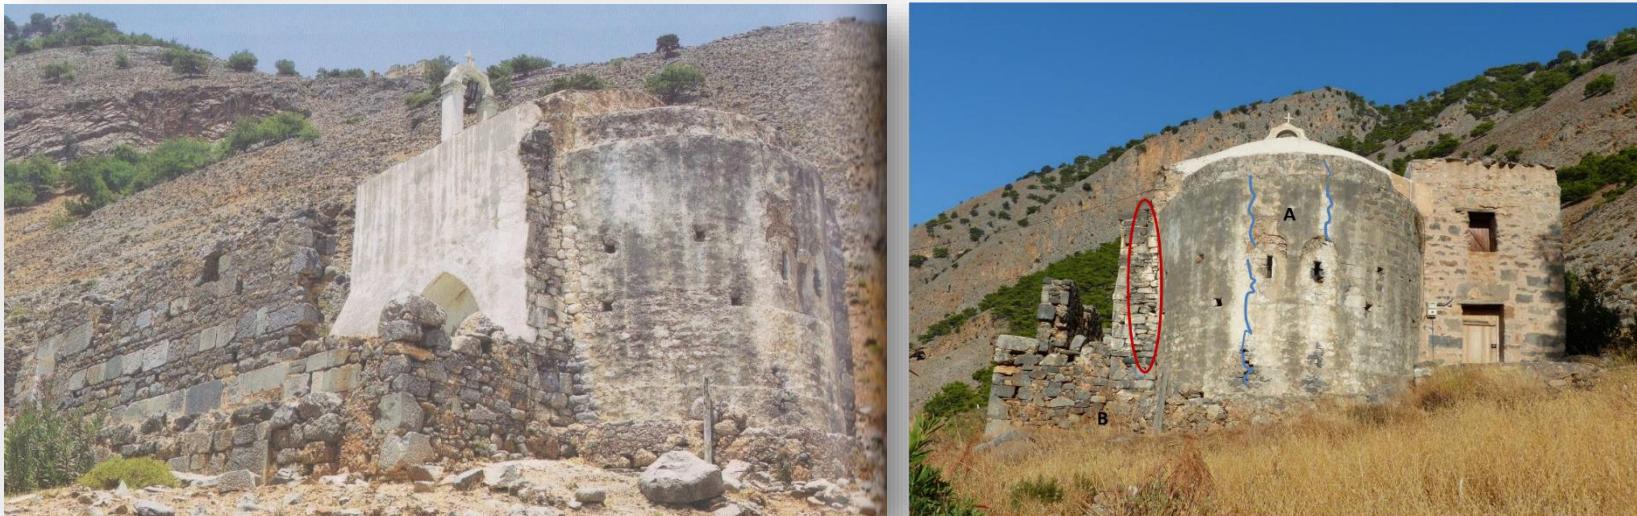
Εικόνα 9.3. Στις φωτογραφίες παρουσιάζεται η δυτική όψη του ναού κατά τα έτη, 2008 (Ανδριανάκης Μ., 2008) αριστέρα και 2020 δεξιά (Σκουτέλης Ν. κ.α., 2020)

Κατά το έτος 2008, ο Μιχάλης Ανδριανάκης στο βιβλίο «Το φαράγγι της Σαμαριάς-καταφύγιο ζωής ορμητήριο ελευθερίας» παρουσιάζει μία φωτογραφία της δυτικής όψεως της Παναγίας της Κεράς όπου μπορεί να εντοπισθεί η ύπαρξη μίας κάθετης ρωγμής στην μέση περίπου της κόγχης του ναού. Η συγκεκριμένη ρωγμή φαίνεται να διατρέχει καθ' ύψος όλη την τοιχοποιία (βλέπε Εικόνα 9.3).

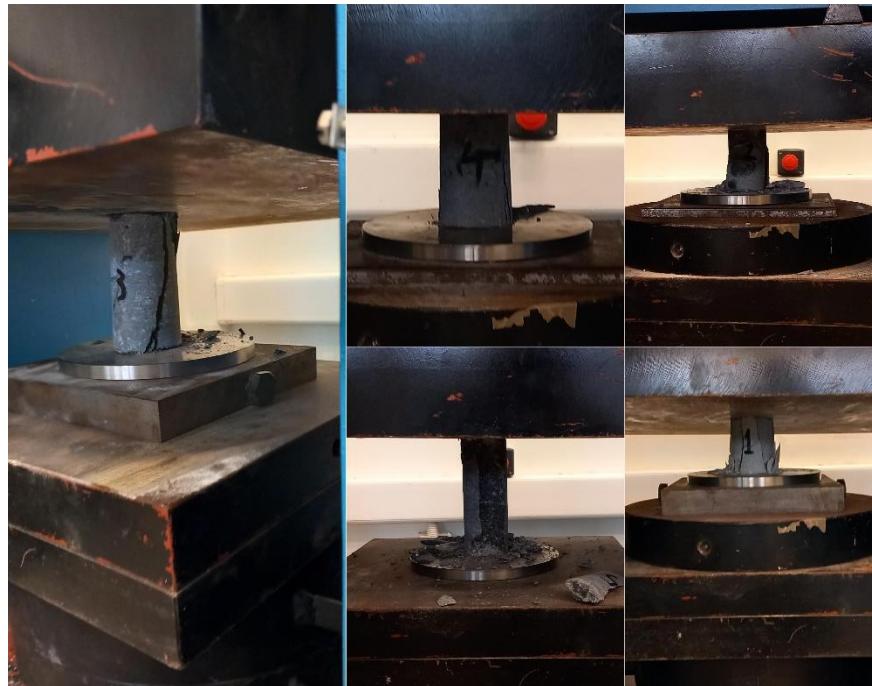
Εικόνα 9.7. Τρόπος αστοχίας δοκιμών (ιδία επεξεργασία)

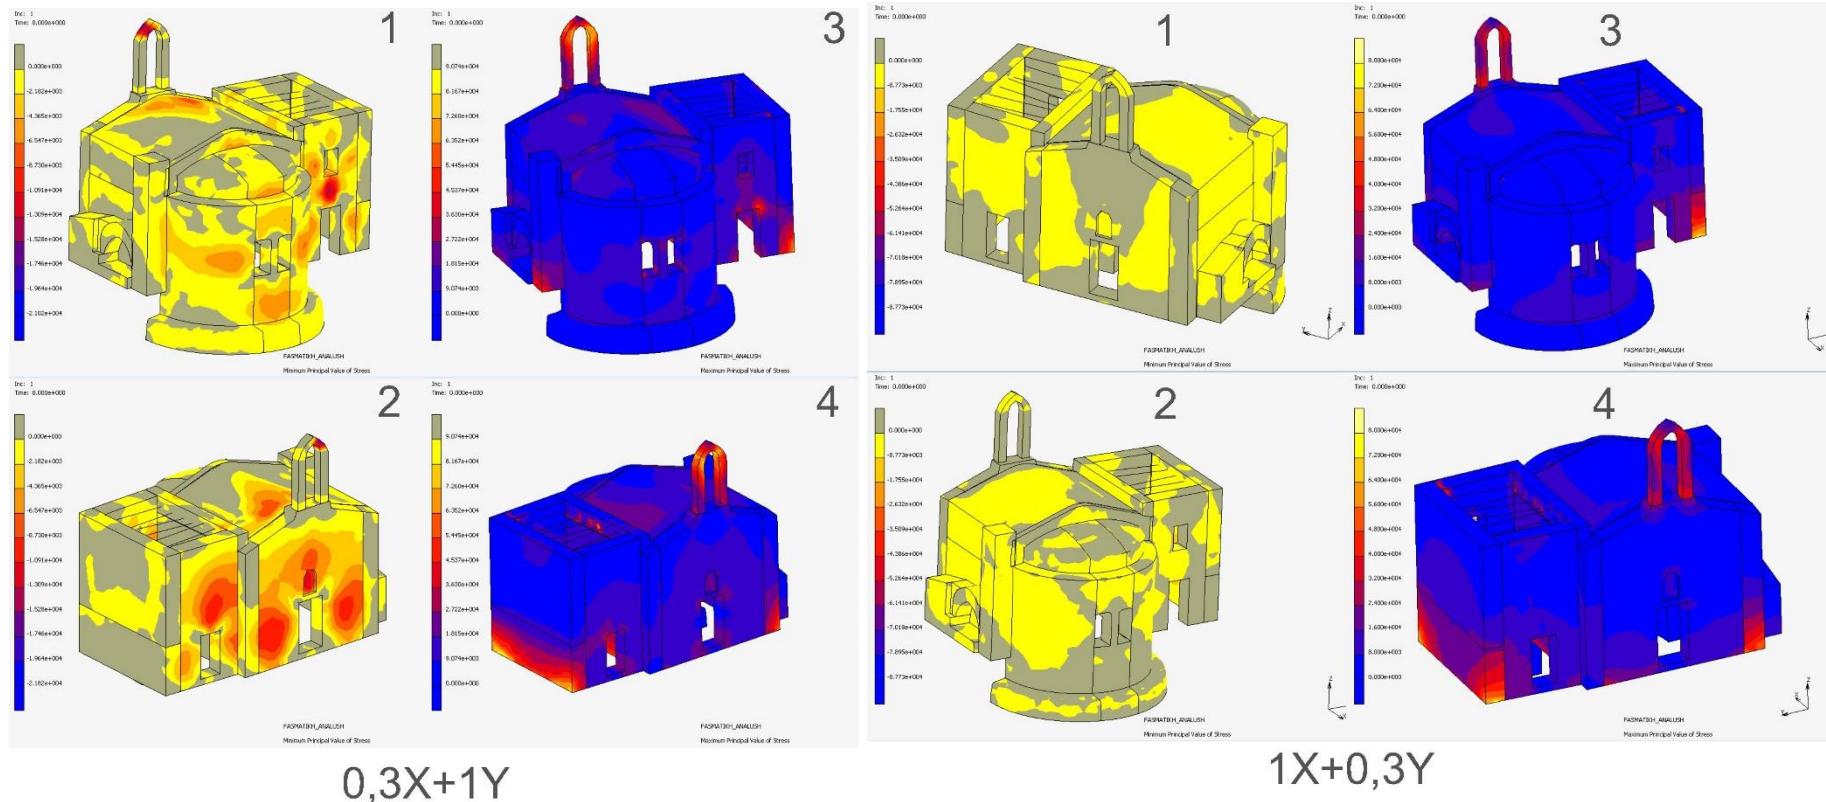
Τα αποτελεσμάτων των φασματικών αναλύσεων παρουσιάζονται στην Εικόνα 9.11, στην Εικόνα 9.10 και στην Εικόνα 9.12. Στα διαγράμματα θλιπτικών τάσεων, δεν υπάρχει κάποια περιοχή που να υπερβαίνει την αντοχή της τοιχοποιίας σε θλίψη. Ακόμα, συγκεντρώσεις τάσεων εμφανίζονται τόσο στην ανατολική όψη του ναού όσο και στην δυτική όψη στην περιοχή της κόγχης, με το δυσμενέστερο σεισμικό συνδυασμό να προκύπτει ότι είναι η φόρτιση « $0.3X+1Y$ ».

Εικόνα 9.11. Στην εικόνα παρουσιάζονται τα διαγράμματα εφελκυστικών τάσεων με αριθμούς 3,4 ενώ με 1,2 τα αντίστοιχα των θλιπτικών τάσεων, για τον συνδυασμό $0.3X+1Y$ (ιδία επεξεργασία)

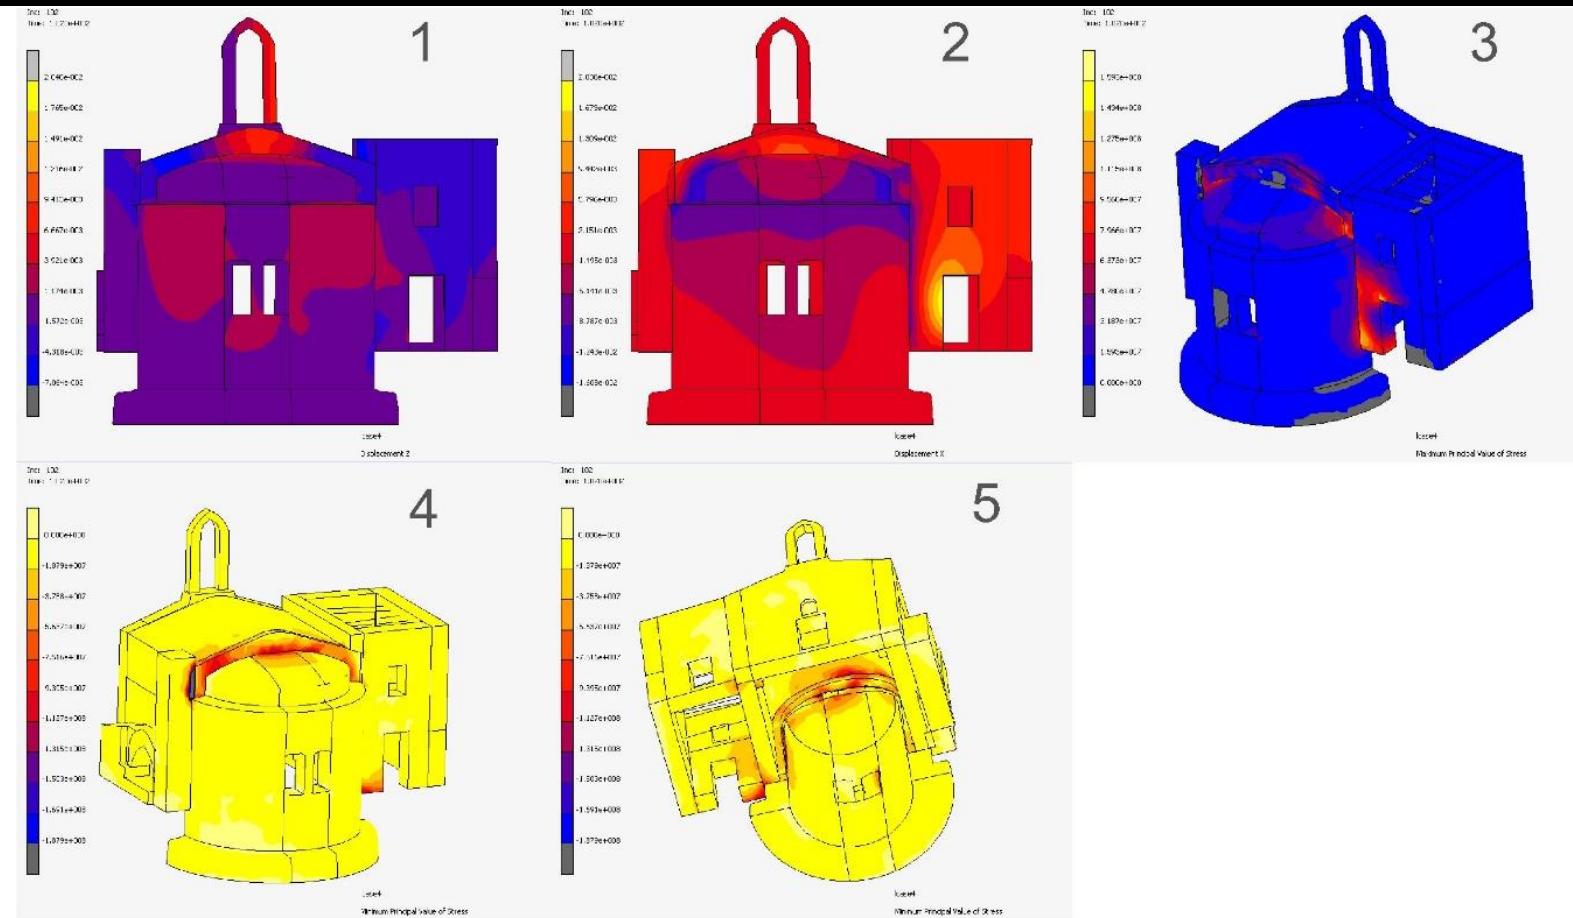
Η ανάλυση με χρονοιστορία βάσης έγινε με χρήση των δεδομένων, για το σεισμό της Ζακύνθου που έλαβε χώρα κατά το έτος 2018. Παρατηρούνται διαφορικές καθιζήσεις στην περιοχή της κόγχης, και ειδικότερα στα σημεία που εμφανίζονται ρωγμές και στην πραγματικότητα στον ναό. Στην ίδια περιοχή επίσης εμφανίζονται μετακινήσεις εκτός επιπέδου της κόγχης. Στο προφίλ εφελκυστικών τάσεων εμφανίζονται συγκεντρώσεις τάσεων στο τεταρτοκύκλιο της κόγχης. Τέλος, η μέγιστη τιμή της θλιπτικής τάσης φαίνεται να μην υπερβαίνει την θλιπτική αντοχή της τοιχοποιίας.

Εικόνα 9.13. Αποτελέσματα ανάλυσης χρονοιστορίας για την σεισμική διέγερση της Ζακύνθου το 2018. Παρουσιάζονται με αριθμού 1,2,3,4 και 5 τα διαγράμματα κατακόρυφων μετακινήσεων(η), μετακινήσεων εκτός επιπέδου (m), εφελκυστικών τάσεων (Pa) και θλιπτικών τάσεων αντίστοιχα (Pa). (Ιδία επεξεργασία)

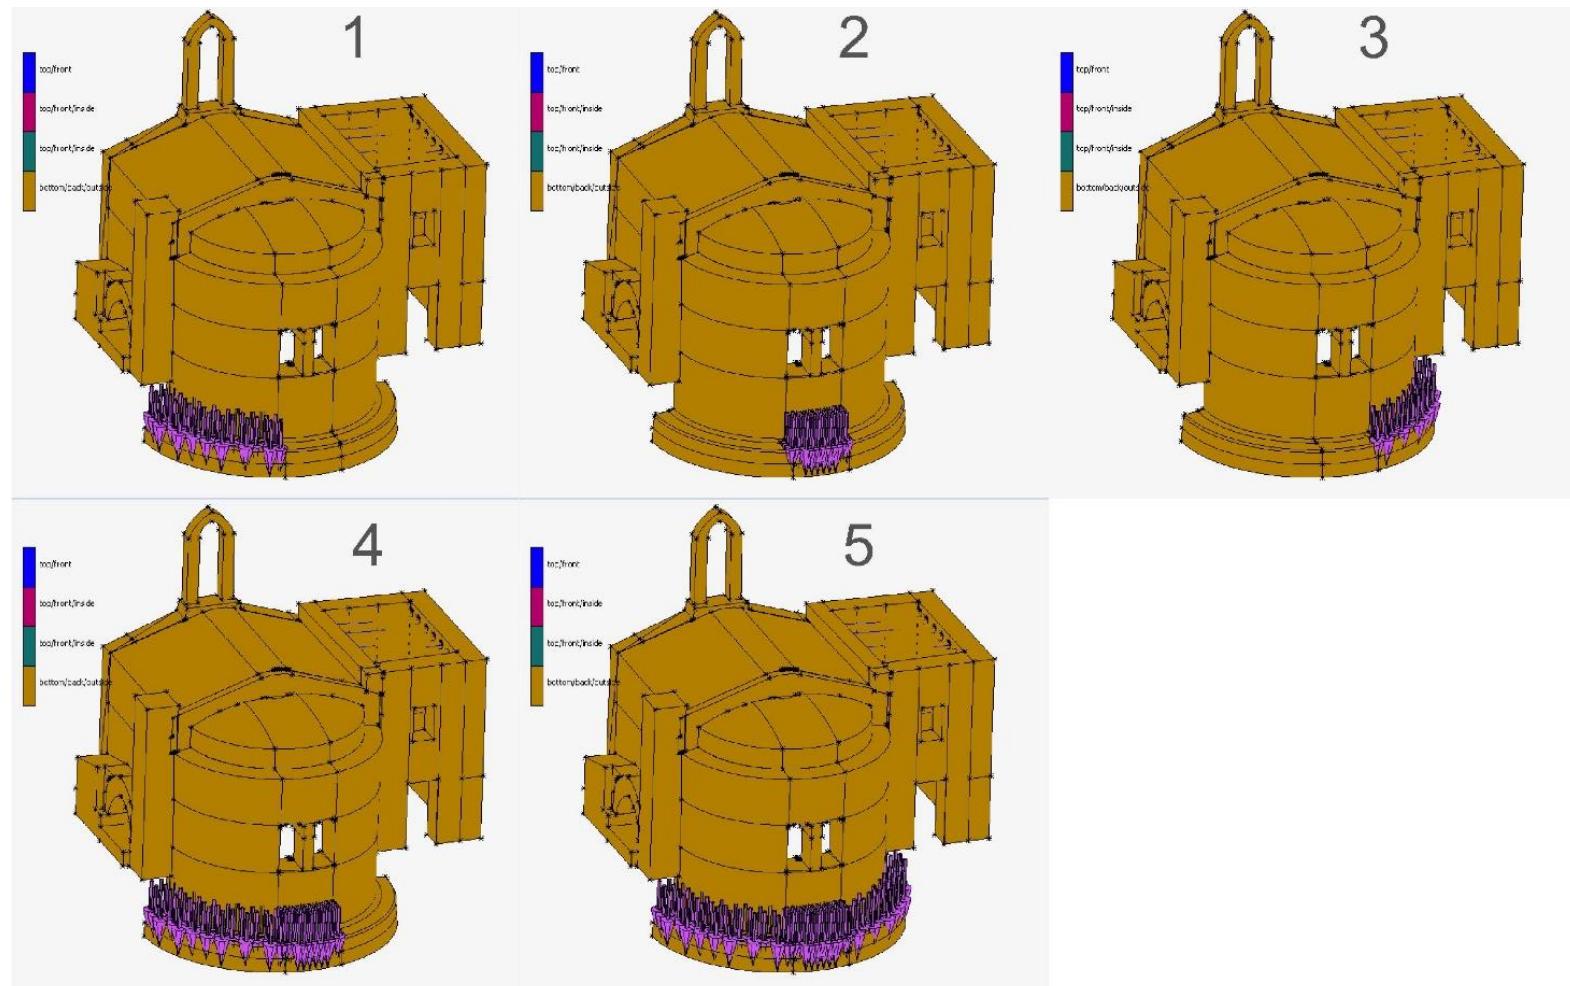
Στην Εικόνα 9.23 παρουσιάζονται τα διάφορα σενάρια των καθιζήσεων. Από όλα τα σενάρια που επιλυθήκαν, εκείνο που φαίνεται να ταυτίζεται μερικώς με τις δομικές βλάβες του ναού, είναι το σενάριο 4 ». Στο διάγραμμα κατακόρυφων μετακινήσεων υπολογίσθηκαν διαφορικές μετακινήσεις και κατ' επέκταση συγκεντρώσεις τάσεων, σε σημεία της κατασκευής που υφίστανται και στην πραγματικότητα ρωγμές στο ναό. Αυτές οι ρωγμές είναι οι δύο κάθετες ρωγμές που διατρέχουν περίπου στο μέσον το ναό.

Εικόνα 9.14. Στην εικόνα παρουσιάζονται τα 5 σενάρια καθίζησης που επιλύθηκαν για τον ναό της Παναγίας της Κεράς στην Αγία ρουμέλη (ιδία επεξεργασία)

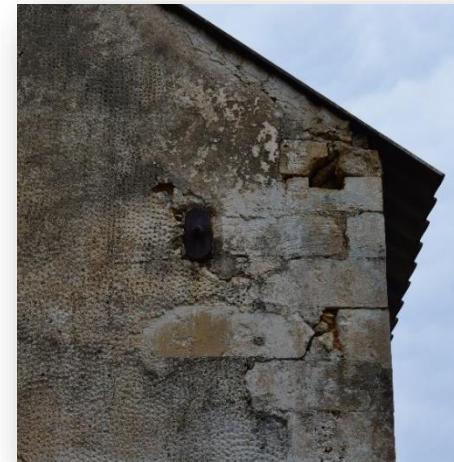
Εικόνα 9.22. Λεπτομέρια Βορειανατολικής γωνίας ναού προφήτη Ηλία στις μουρνιές (ιδία επεξεργασία)

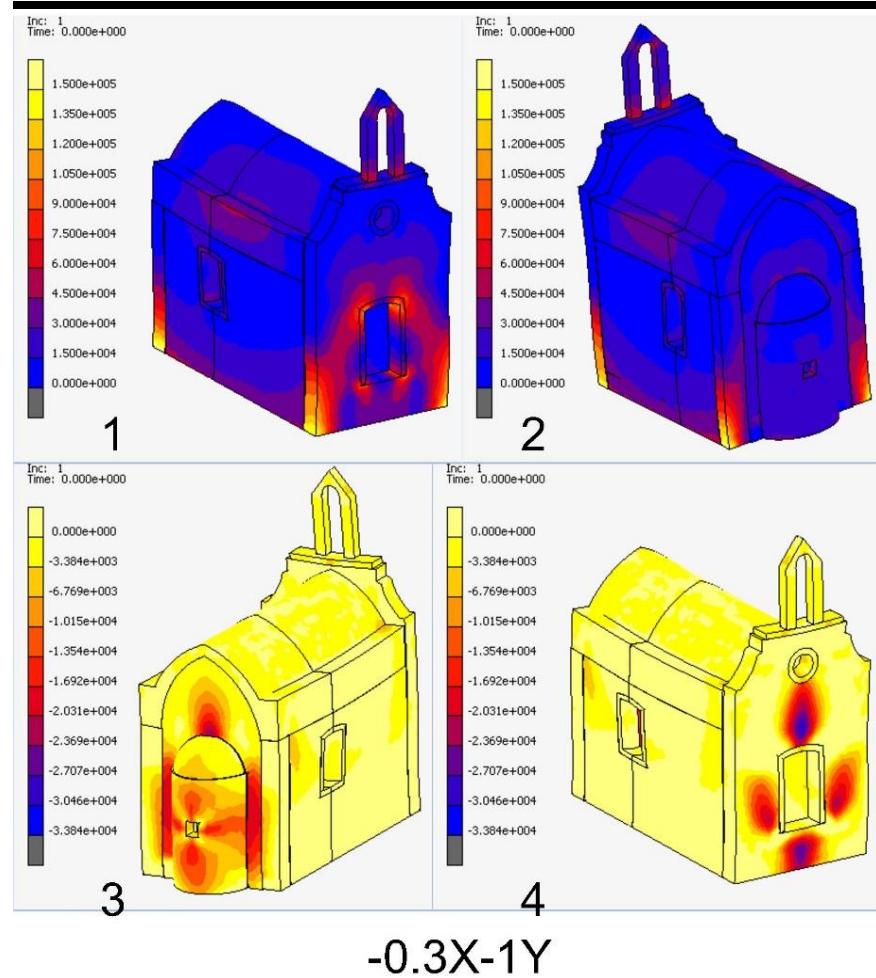
Τα αποτελέσματα παρουσιάζονται στην Εικόνα 9.26, στην Εικόνα 9.27 και στην Εικόνα 9.28. Παρατηρούνται συγκεντρώσεις θλιπτικών τάσεων στην περιοχή ανάμεσα στο υπέρθυρο και τον φεγγίτη. Επιπλέον, παρατηρούνται συγκεντρώσεις τάσεων στα ανώφλια των παραθύρων τόσο σε θλιπτικές τάσεις όσο κι σε εφελκυστηκές. Η περιοχή της κόγχης παρουσιάζει σημαντικές συγκεντρώσεις τάσεων, κυρίως υπό την επίδραση του συνδυασμού « $-0.3X-1Y$ » της σεισμικής διέγερσης. Οι περιοχές που παρουσιάζονται οι συγκεντρώσεις τάσεων, φαίνεται να ταυτίζονται με εκείνες που υπάρχουν δομικές βλάβες στον ναό στην πραγματικότητα.

Εικόνα 9.26. Διαγράμματα τάσεων εφελκυστικών με αριθμούς 1 και 2 ενώ με 3 και 4 τα αντίστοιχα των θλιπτικών τάσεων, για το συνδυασμό της φασματικής ανάλυσης (-0.3X-1Y χωρίς ελκυστήρες). (ιδία επεξεργασία)

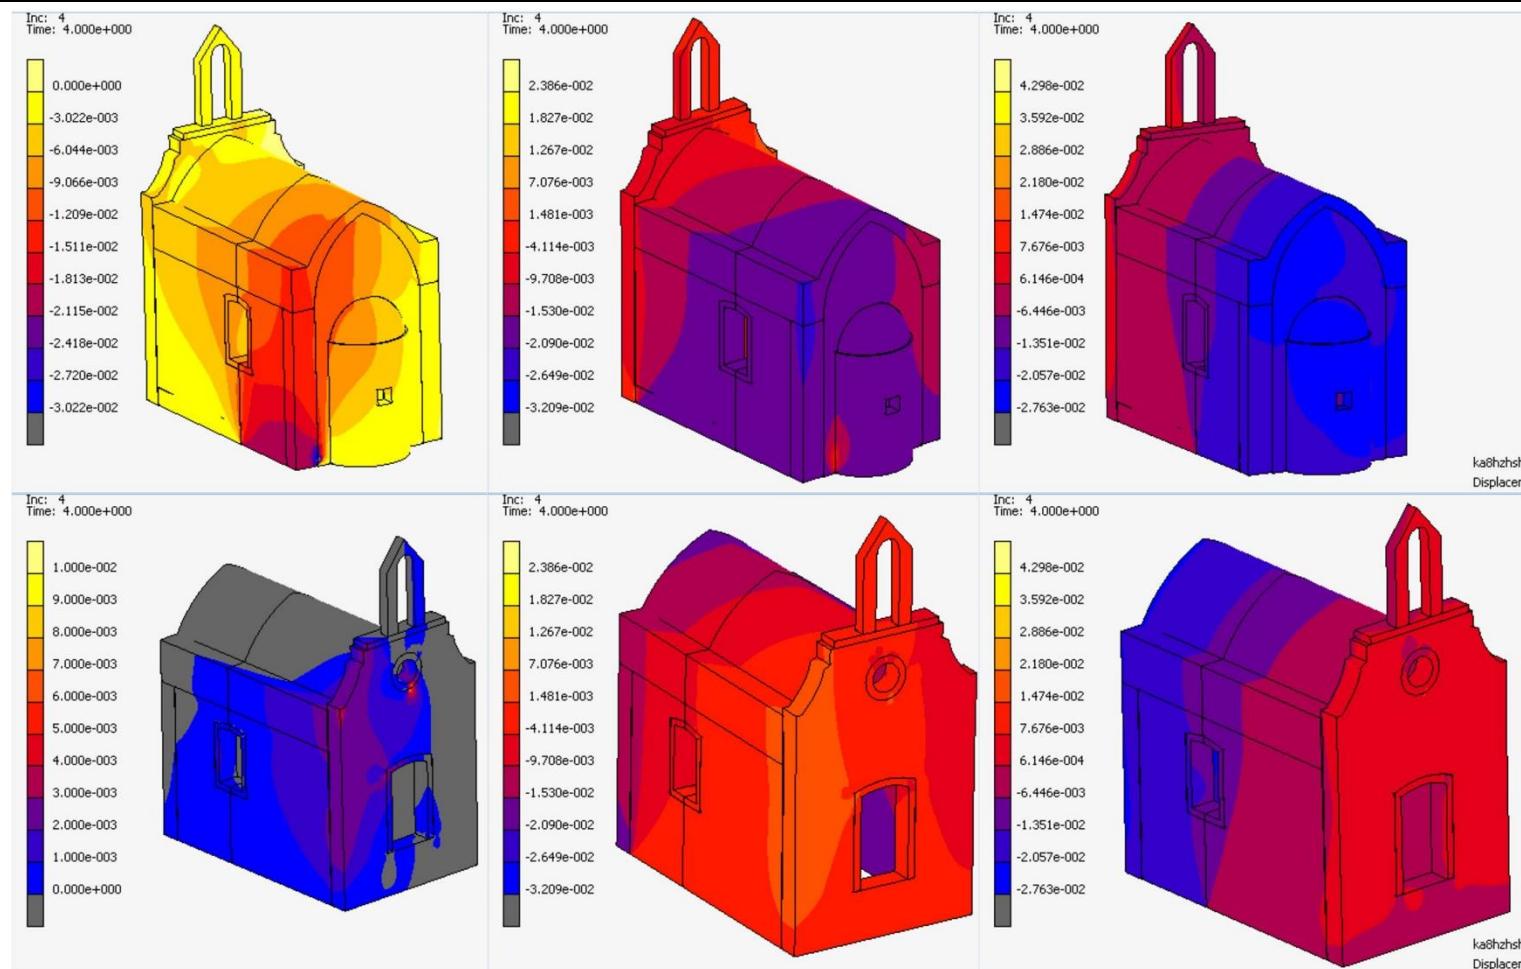
Στην Εικόνα 9.29 παρουσιάζονται τα διάφορα σενάρια των καθιζήσεων. Από όλα τα σενάρια που επιλυθήκαν, εκείνο που φαίνεται να ταυτίζεται μερικώς με τις δομικές βλάβες του ναού, είναι το «Σενάριο 3». Στα διαγράμματα που ακολουθούν παρουσιάζεται να λαμβάνουν χώρα, διαφορικές μετακινήσεις, και κατ' επέκταση συγκεντρώσεις τάσεων, σε σημεία της κατασκευής που λαμβάνουν χώρα και στην πραγματικότητα δομικές βλάβες. Τα σημεία αυτά είναι η περιοχή της κόγχης, του αετώματος καθώς και του ανωφλίου του παραθύρου της νότια όψης.

Εικόνα 9.30. Αποτελέσματα σεναρίων καθίζησης 1 έως 3, με παρουσίαση των διαγραμμάτων μετακινήσεων στον άξονα Z(m)

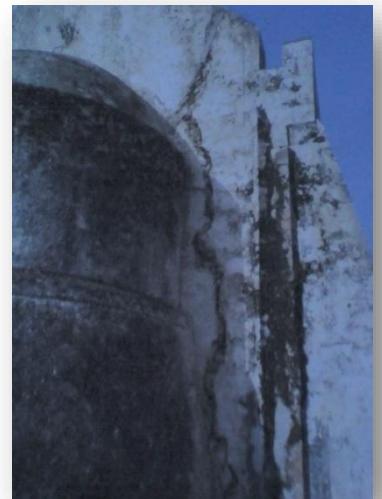
- Η ύπαρξη καθίζησης με αποτέλεσμα να έχουν δημιουργία μεγάλων κάθετων ρωγμών τόσο στα δεξιά όσο και στα αριστερά του ιερού.

Εικόνα 9.39. Ρωγμή στη βορειοανατολική πλευρά του ναού κατά το έτος 2007 (αρχείο ΕΦΑ)

- The north-east corner along with the buttress is almost detached with a range of cracks from top to foundation. The mechanism which is active seems to be a combination of ground subsidence and seismic excitation with a simultaneous overturning tendency. In addition, the failure of the mortar of the gutters causes the accelerated corrosion of the masonry since the water flows into the joints and the local cracks.

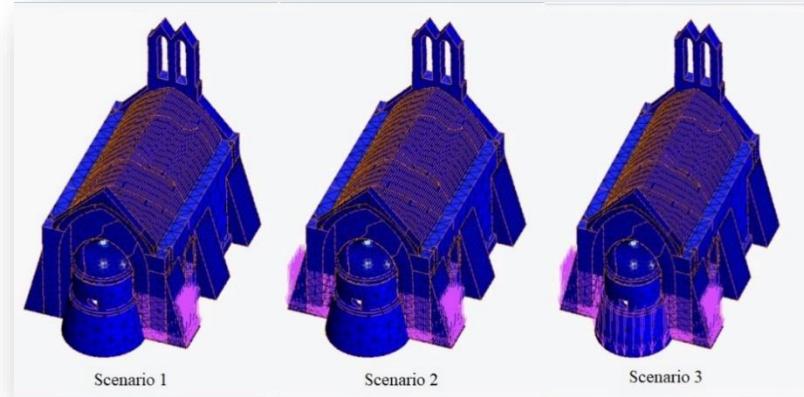
Από την σύγκριση των διαφόρων σεναρίων προκύπτει ότι το σενάριο που προσομοιάζει καλύτερα την υφιστάμενη κατάσταση των δομικών βλαβών του ναού είναι το σενάριο 2.

Εικόνα 9.45. Σενάρια καθίζησης

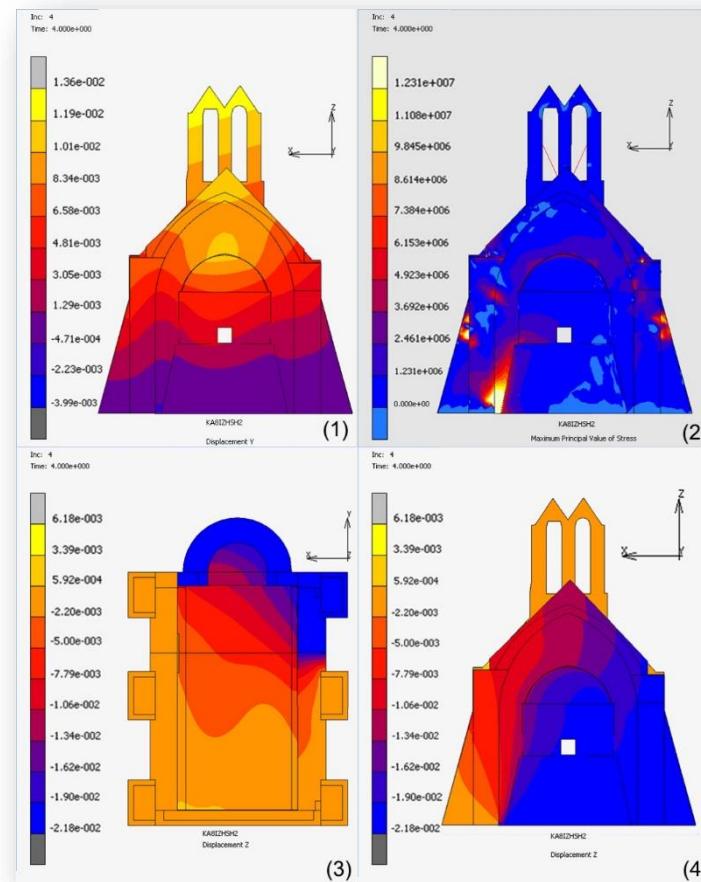
Εικόνα 9.48. Αποτελέσματα αναλύσεων για το σενάριο 2

From a comparison of all the scenarios analysed, the most likely scenario to have taken place is scenario 2. This scenario presents such a deformation profile which indicates the concentration of stresses at points close enough to where damage has occurred in the temple.

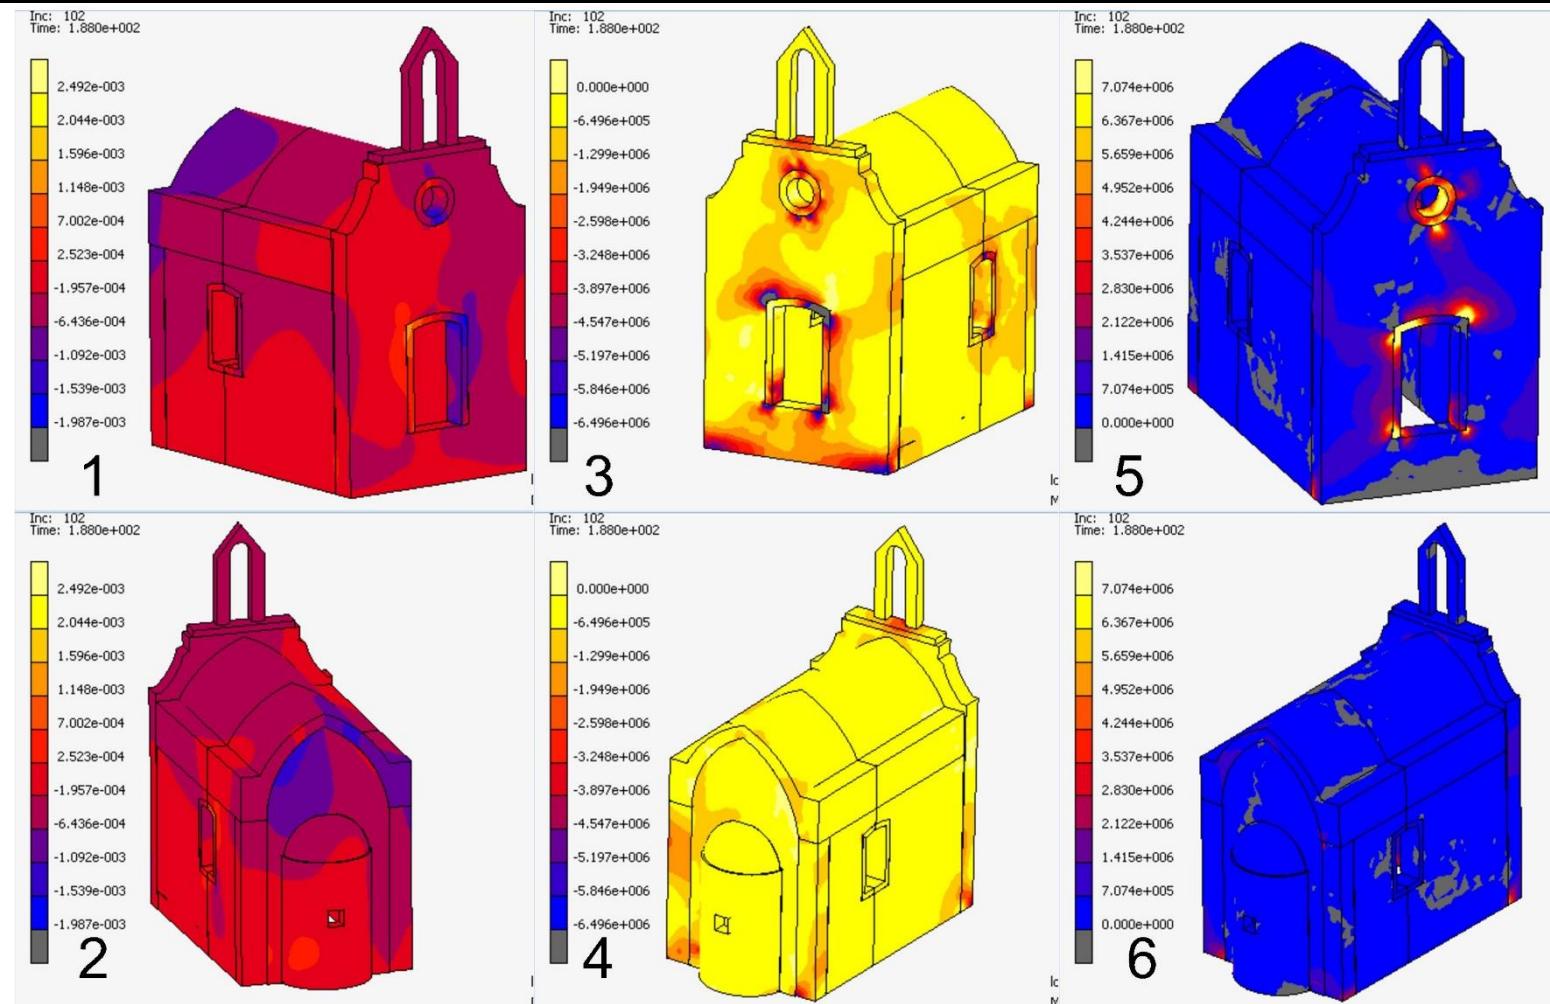
Στην Εικόνα 9.49 και στην Εικόνα 9.50 παρουσιάζονται οι μετακινήσεις κατά τον άξονα Z, τα διαγράμματα θλιπτικών και εφελκυστικών τάσεων των δύο ναών. Στην περίπτωση του προφήτη Ηλία, παρατηρείται συγκέντρωση τάσεων τόσο θλιπτικών όσο και εφελκυστικών σε θέσεις που έχουν εμφανιστεί βλάβες στο ναό στην πραγματικότητα. Το ίδιο συμβαίνει και στο διάγραμμα μετακινήσεων ως προς τον άξονα Z. Σε αντίθεση με αυτά έρχεται η εικόνα των μετακινήσεων και της κατανομής των τάσεων στο ναό του Αγίου Γεωργίου του Μορμόρη. Οι συγκεντρώσεις των τάσεων παρουσιάζονται να βρίσκονται στις αντηρίδες «ανακουφίζοντας» έτσι την υπόλοιπη κατασκευή. Με βάση αυτά συμπεραίνεται ότι η ύπαρξη των αντηρίδων βελτιώνει την πλευρική ευστάθεια των διαμήκων τοίχων του ναού, αυξάνοντας έτσι την αντοχή του έναντι εντατικών μεγεθών εκτός επιπέδου κάμψης.

Εικόνα 9.50. Αποτελέσματα ανελαστικής δυναμικής ανάλυσης με χρονοιστορία βάσης, για το σεισμό της Ζακύνθου 2018, και ειδικότερα για ναό του Προφήτη Ηλία. Με αριθμούς 1,2 παρουσιάζονται οι μετακινήσεις στο κατακόρυφο άξονα Z (m), με 3,4 τα διαγράμματα θλιπτικών τάσεων (Pa) και με 5,6 τα διαγράμματα εφελκυστικών τάσεων (Pa).

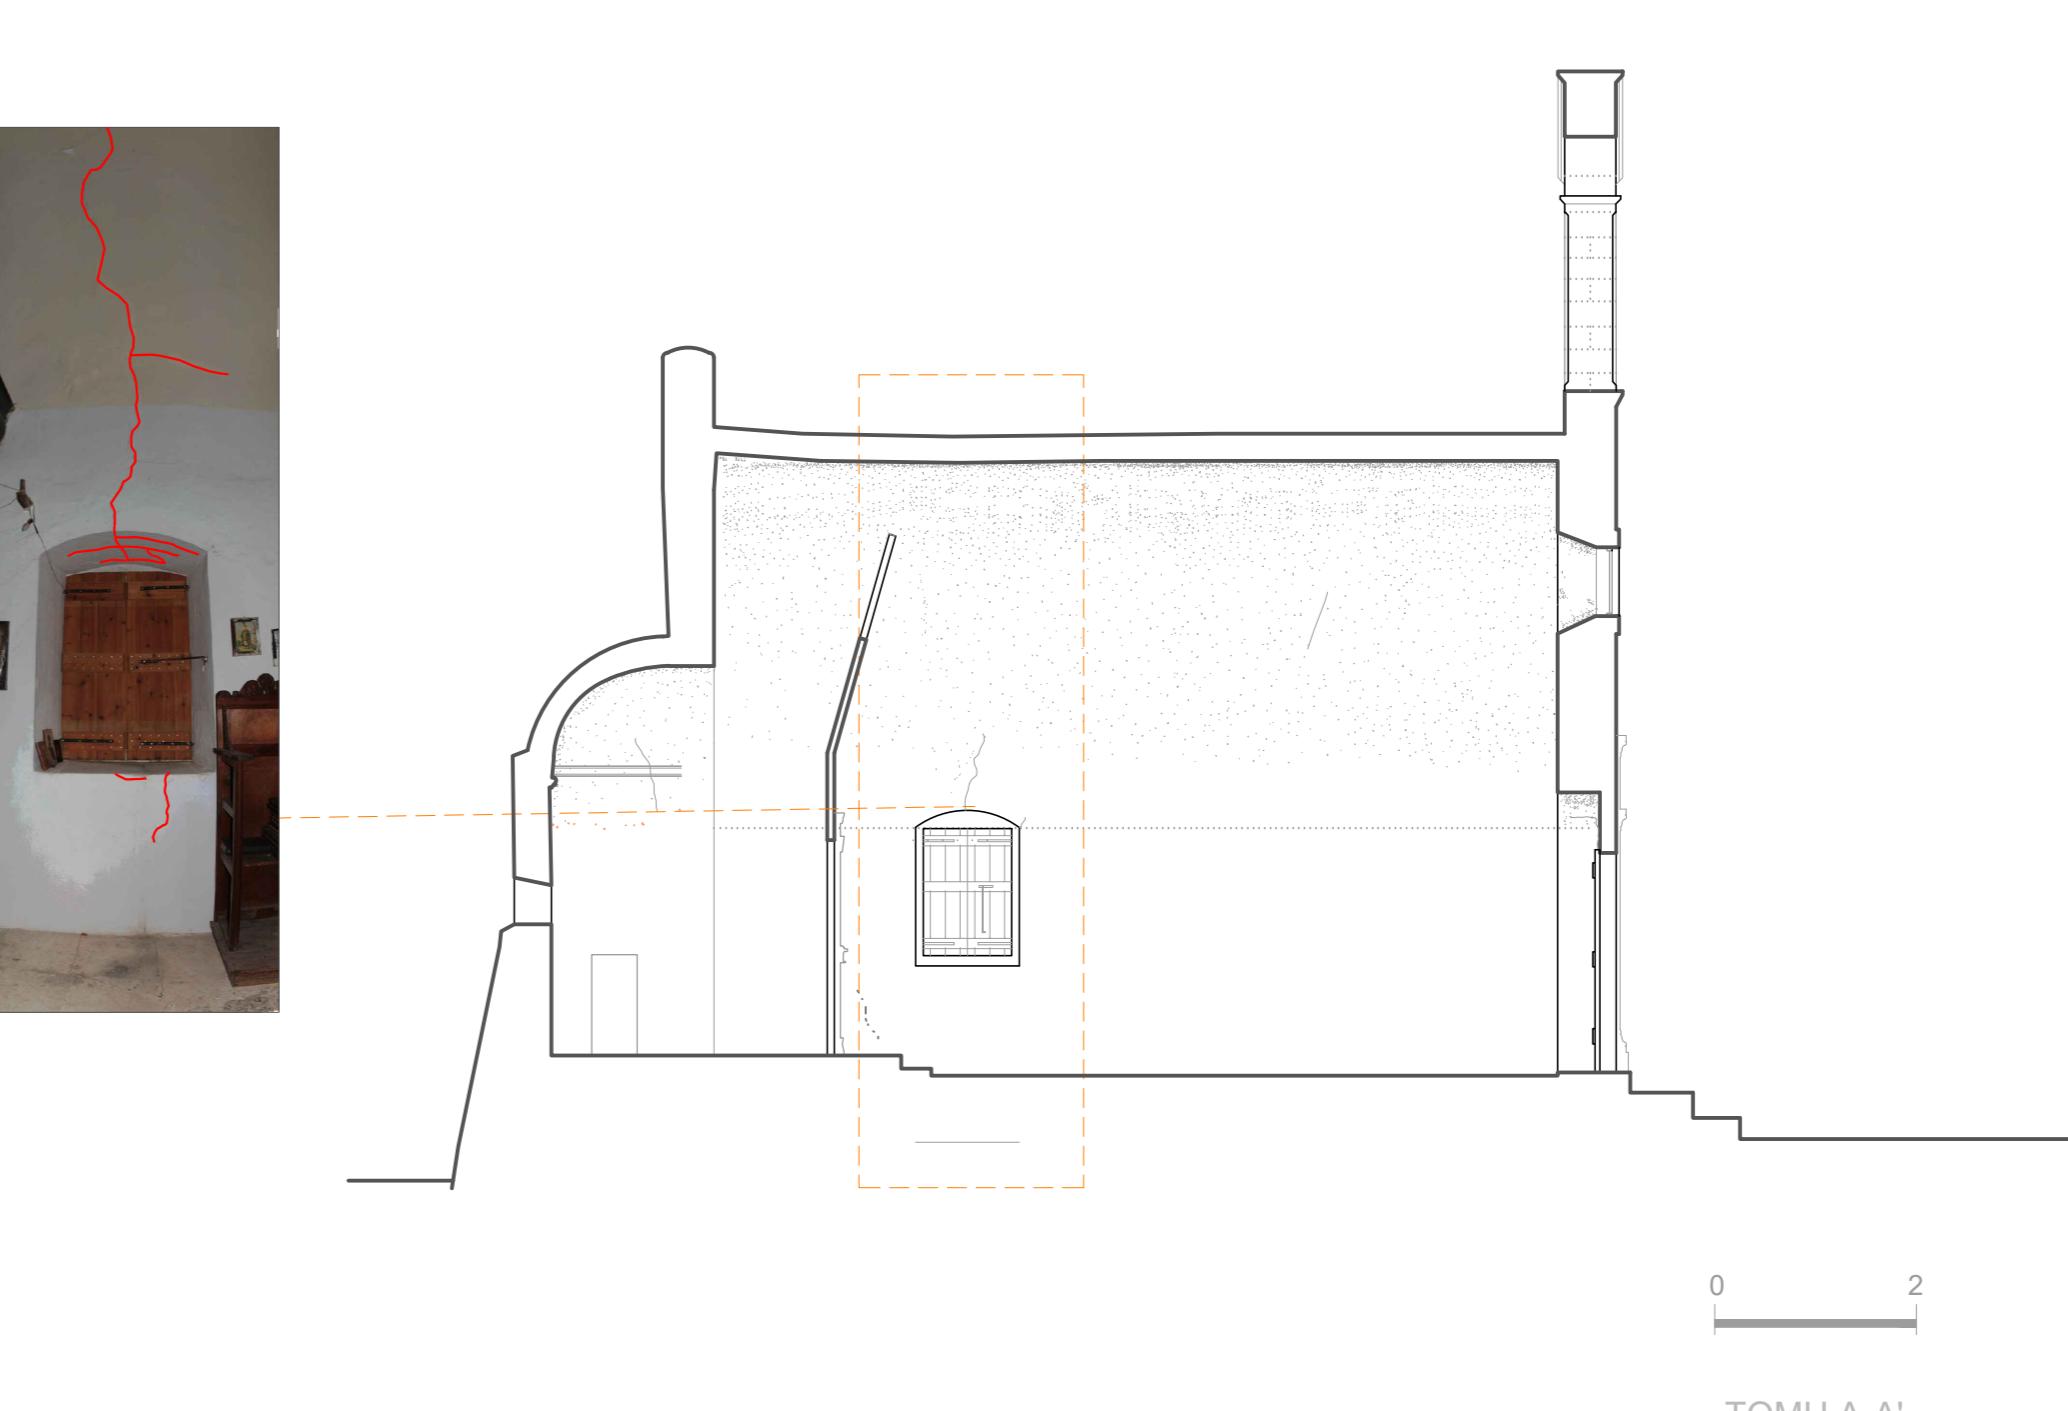
TOMΗ A-A'

- Επισκευασμένη ρωγμή
- Μικρή ρωγμή
- Μεσαία ρωγμή
- Μεγάλη ρωγμή

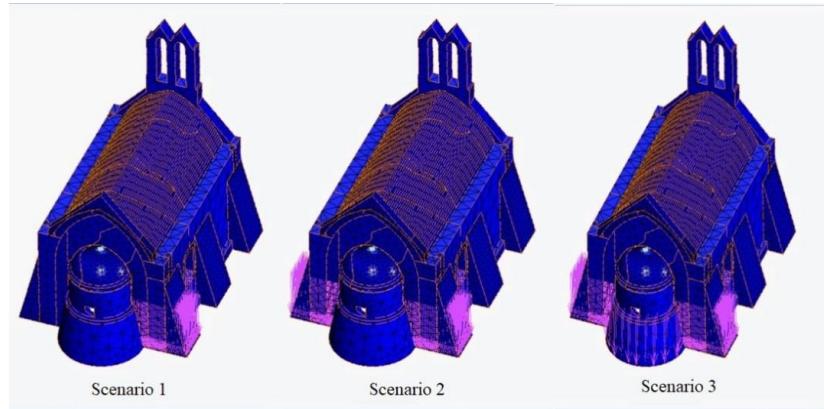
Fig.7. Scenarios of Sedimentation

Three different cases of subsidence were studied: a) subsidence only on the northeast side of the temple (scenario 1), b) subsidence on both corners of the east side of the temple (scenario 2) and c) a total subsidence on the entire east side of the temple (corners and dome, scenario 3) (see Fig 7). In all scenarios the subsidence was set equal to 2cm.

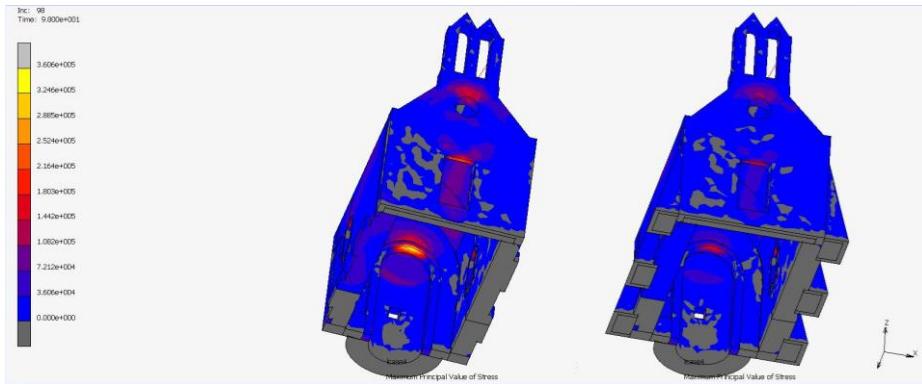
Fig. 11. Maximum principal tensile stress for Arkalochori earthquake transient analysis (in Pa) (left without and right with buttresses)

To study the influence of the masonry buttresses to the dynamic behaviour of the structure two models were analyzed. From the contour plots of maximum principal stress, the reduction of tension because of the buttresses is shown in figures 11-12 for both earthquakes. In addition, the stress concentration relates with some of the existing cracks special to the eastern wall (fig. 3).
