**Αναλημματικά τοιχία “μνήμης”
Αποκατάσταση κι επανάχρηση ενετικής έπαυλης
στο χωριό Ροδωπού**

Πεντάρη Ευαγγελία

Πολυτεχνείο Κρήτης
Σχολή Αρχιτεκτόνων Μηχανικών
Δεκέμβριος 2019

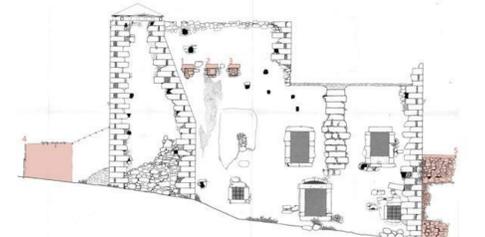
α) Ανατολικής όψης

- 1,2,3: κλείσιμο τριών μικρών ανοιγμάτων αερισμού
- 4,5 : μη αρχικοί μαντρότοιχοι αυλειών χώρων

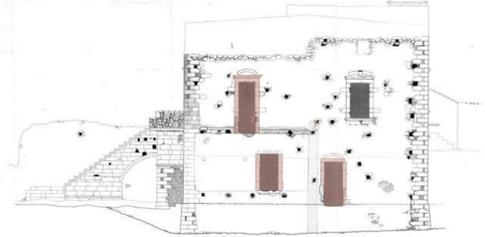
β) Δυτικής όψης

- 1: Μετατροπή παραθύρου σε θύρα πρόσβασης στο δώμα του όγκου όπου έχει καθαριθεί (υπάρχουν τα ίχνη στην όψη)
- 2: Μεταγενέστερο εξ' ολοκλήρου άνοιγμα-θύρα για πρόσβαση στο χώρο της προσθήκης
- 2: Μετατροπή αρχικού παραθύρου σε θύρα εξόδου προς τον αυλειό χώρο

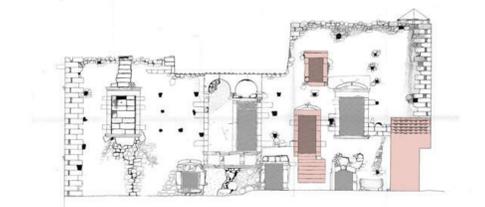
γ) Νότιας όψης

- 1: Άνοιγμα παραθύρου στην τρίτη στάθμη της βίλας. Οδηγεί σε διαταραχή της συμμετρίας της όψης
- 2,3: Άνοιγμα πόρτας στον όροφο για ευκολότερη πρόσβαση στη νότια αυλή, μέσω της σκάλας όπου επίσης προστέθηκε την ίδια χρονική περίοδο
- 4: Μεταγενέστερη προσθήκη w.c.

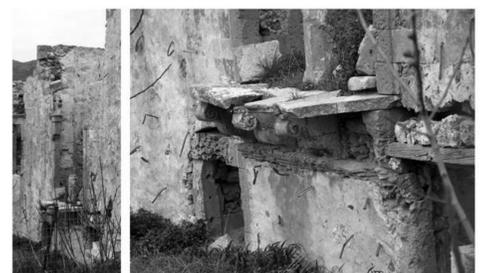
Στο δίλοβο παράθυρο της Νότιας όψης, το χαμηλότερο μέρος έχει καταστραφεί, και οι πέτρινοι βραχιόνες δεν υπάρχουν όλοι. Το πλάτος του εξώστη έχει μικρύνει λόγω της καταστροφής της πλάκας.

Επίσης, η μεσαία κολώνα υπάρχει μισή και οι πύλες δεξιά κι αριστερά είναι επίσης κατεστραμμένες.

Στη Νότια όψη έχει καταρρεύσει το μεγαλύτερο μέρος του δίλοβου παραθύρου.

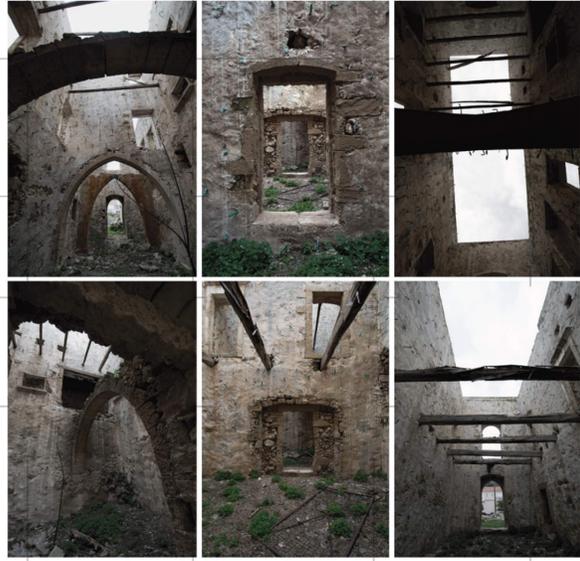
Σήμερα, διατηρείται μόνο ο σκελετός του κτιρίου σε ερειπώδη κατάσταση, με τα πατώματα και τα δώματα να έχουν καθαρευθεί ολοκληρωτικά. Από το δίλοβο παράθυρο της Νότιας όψης υπάρχουν μόνο κάτι υπολείμματα. Τα ξύλινα δοκάρια, παρά το πέρασμα των τώσων χρόνων φαίνεται να έχουν ακόμη μία υπόσταση στο χώρο, καθώς διατηρούνται σε κάποια μορφή έστω και με φθορές. Τα τελευταία χρόνια έχει γίνει μια προσπάθεια διάσωσης της βίλας με τσιμεντοσενάματα και εξωτερική επικάλυψη επιχρίσματος, γεγονός που δηλώνει την ενέργεια για αποκατάσταση αυτής.
